MAITRISE D'ŒUVRE POUR LA REALISATION DE LA VIDANGE ET DE LA RESTAURATION DU BARRAGE DES SETTONS

Evaluation des incidences du projet de restauration du barrage sur sa sûreté

Rapport n° : 21F-086-RL-14
Révision n° : B
Date : 09/05/2022

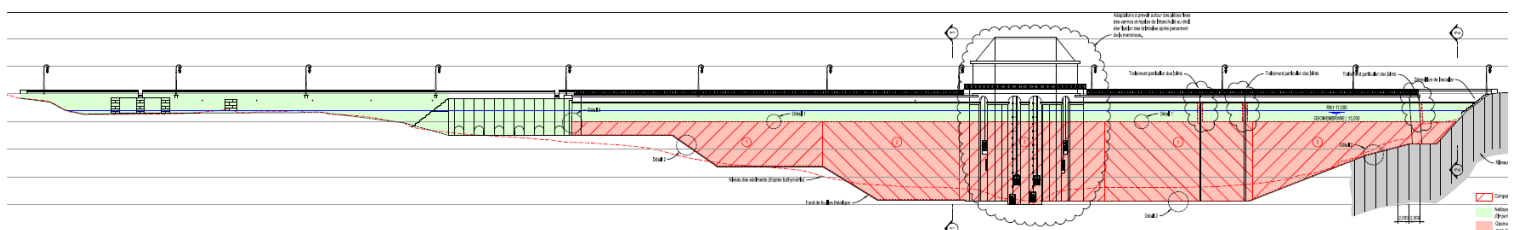
Figure 2 : Pérennisation du parement amont (Extrait du plan DCE 21F-086-DCE-BAR-PG-04)

Le diagnostic et l'inspection détaillée réalisés récemment n'ont pas mis en évidence de désordre majeur sur le parement (excepté la rive droite où des fuites existent depuis plusieurs années et au droit de l'épanchoir n°3 ; ces points sont traités séparément) mais un vieillissement et une dégradation locale (décollement, etc...) qui, bien que normaux, diminuent progressivement l'étanchéité de l'ouvrage (rapport 21F-086-RL-1). Cette perte d'étanchéité peut avoir différentes conséquences :

Le principe général est rappelé ci-dessous (extrait du plan DCE) où la zone en rouge représente le parement traité par le dispositif d'étanchéité par géomembrane (DEG).

La solution 2, visant à conserver l'enduit existant au-dessus de 15 m RL et à restaurer régulièrement le mortier souple d'imperméabilisation mis en œuvre par-dessus l'enduit existant a été retenue. Elle permet de conserver l'étanchéité actuelle du parement sur la partie supérieure qui n'a pas été remise en cause dans les études précédentes.

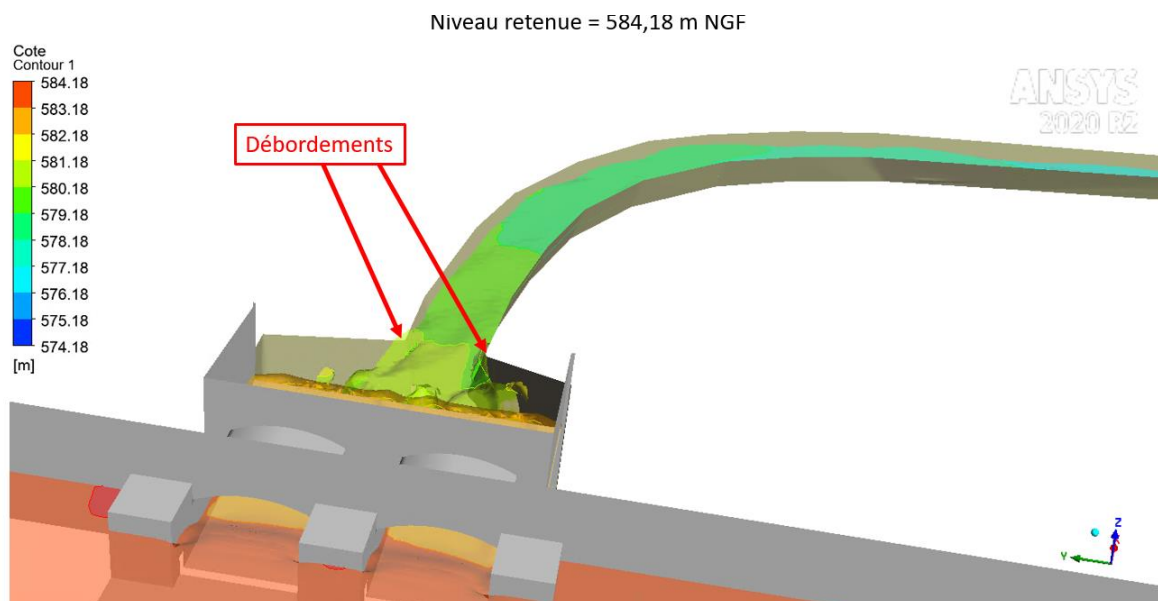
Figure 4 : Localisation des zones de débordement – Crue exceptionnelle

Si à l'aval, le risque d'affouillement puis par régression de désordre en pied de barrage paraît peu probable, notamment si le rocher est proche, le risque paraît plus important là où les débordements les plus grands sont constatés, c'est-à-dire au niveau de la jonction entre le convergent et le coursier. Sur ce secteur, le rehaussement des bajoyers nous paraît nécessaire sur au moins 1 m (hors revanche que l'on recommande) ; ces travaux sont à prévoir.

- Le bon fonctionnement de l'évacuateur de crues et le respect de la réglementation en vigueur : les vannes de surface ne sont pas nécessaires pour évacuer la crue exceptionnelle, elles ne sont donc pas à considérer comme des organes d'évacuation ;
- A contrario des débordements, comme pressentis dans les différentes études, à l'aval du barrage dans le coursier.

Pour traiter cette problématique les bajoyers existants, qui ne seront pas modifiés, seront surélevés par des murs en béton armé réalisés en arrière et remblayés (pour limiter leur impact visuel).
