10.7 Rapport de la visite de l'homme de l'art

RAPPORT

Visite de l'homme de l'art

5, rue du Fer 58000 NEVERS

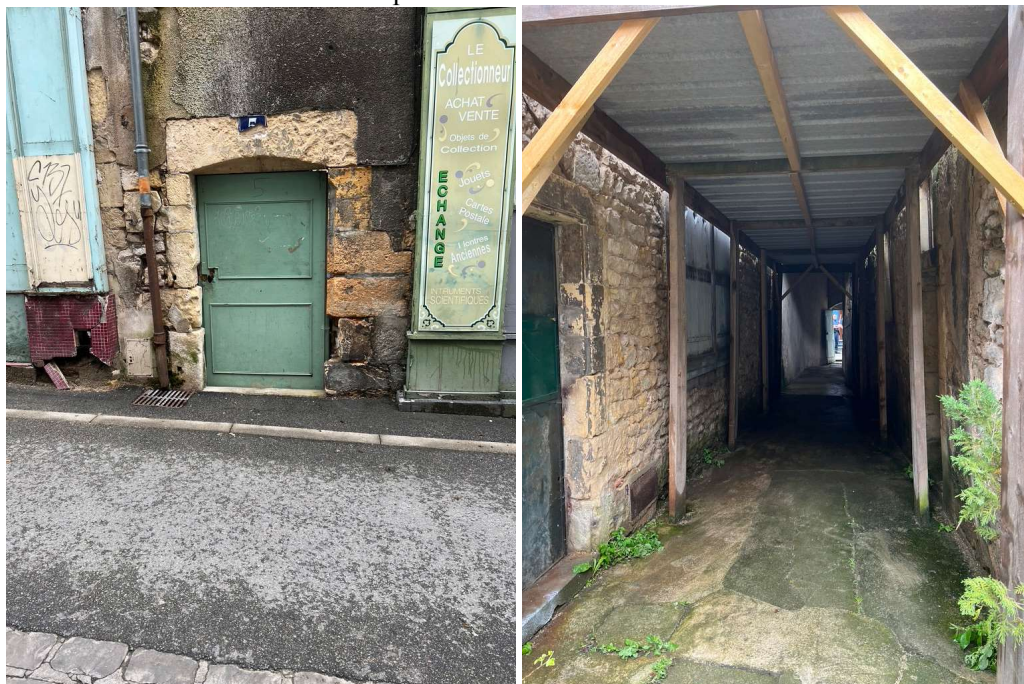
Petite porte sur rue du fer, une marche pour accès passage en contrebas.

Puis passage dans couloir de l'immeuble sur rue et passage entre deux constructions protégé des chutes d'éléments des bâtiments latéraux par une structure bois et des tôles.

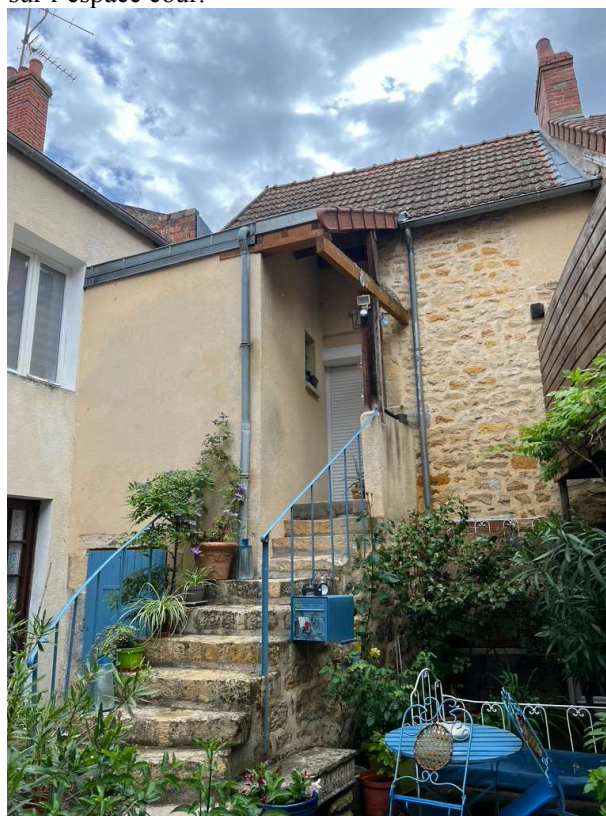
Il est constaté que cet accès est également l'accès principal du logement parcelle N°283.

Avec un escalier qui empiète sur l'espace cour.

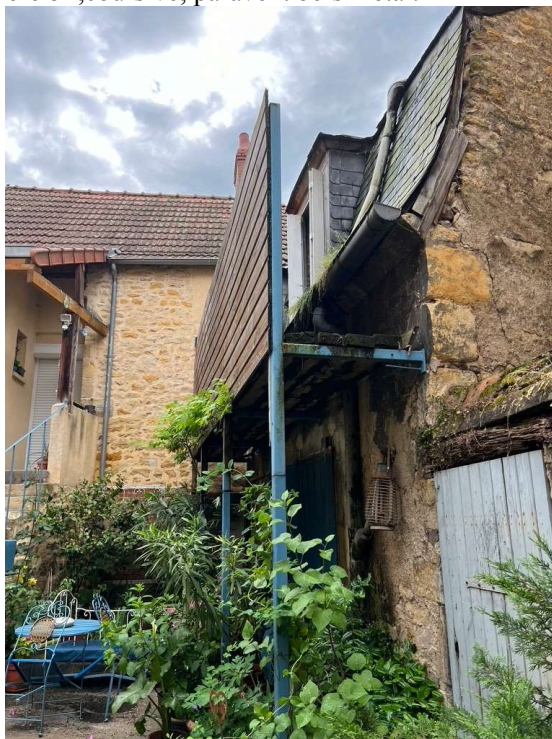
Diverses installations empiètent également sur l'espace cour :
Propriété VIERA, un balcon maçonné avec poteaux béton,

En face , devant la parcelle numéro 51,coursive, paravent bois métal.

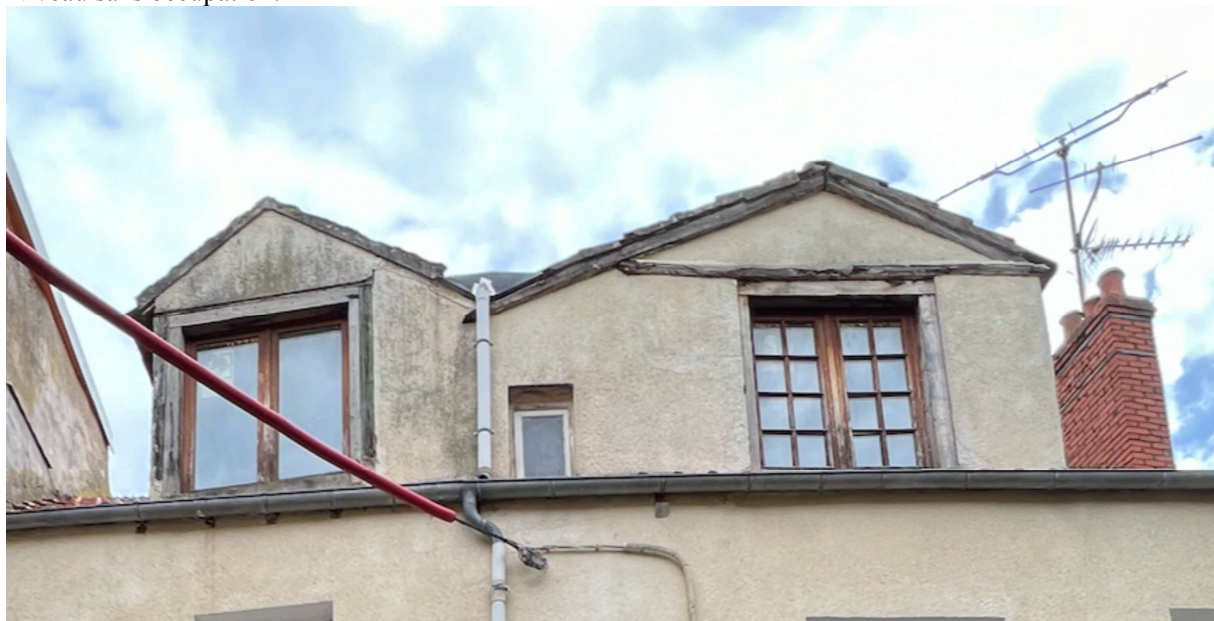
- 1- Combles : R+2
Niveau sans occupation.

Traces d'occupations anciennes, éléments sanitaires vétustes, , plafonds, anciens papiers peints dégradés, traces de passages d'eau et moisissures sur plâtres dans l'espace de gauche (solin défectueux), lanternau pour entrée de lumière .

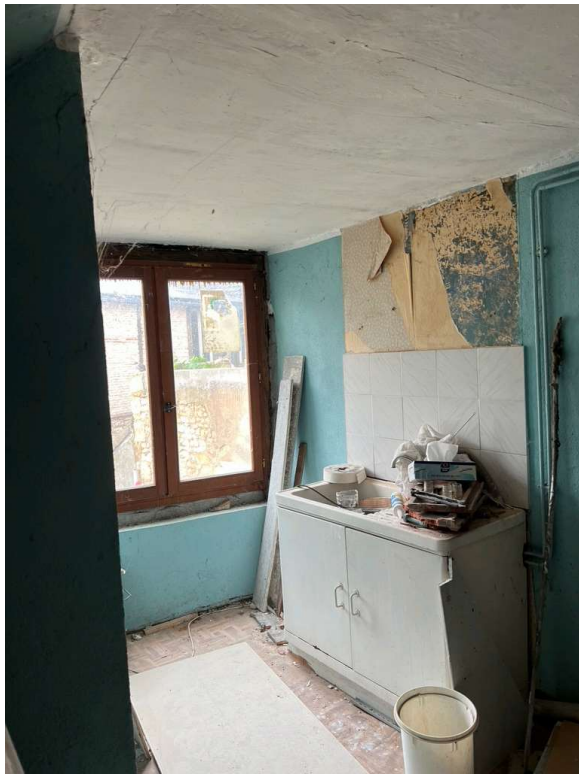
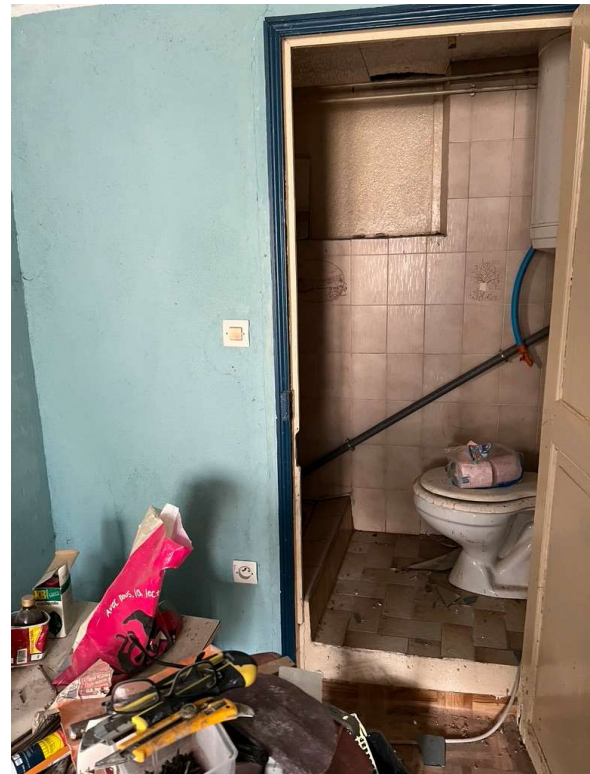
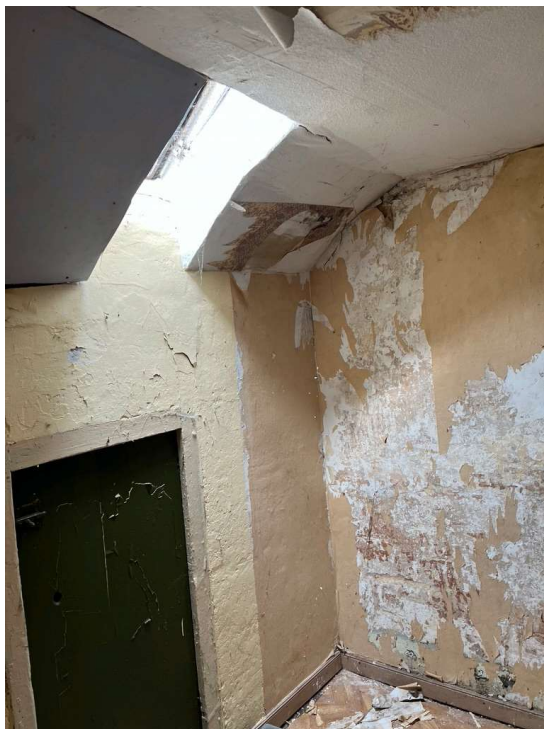
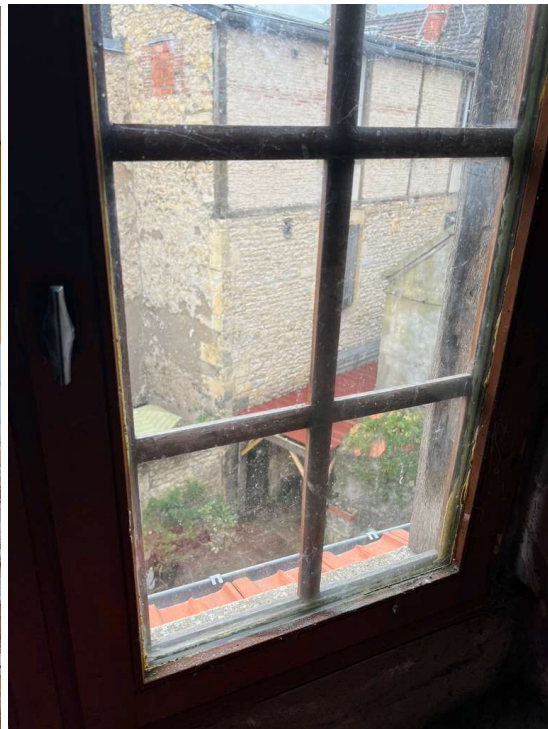
Entrée directe dans une pièce par porte bois ancienne, éclairement par fenêtre grand jour à deux vantaux dans lucarne, présence d'un évier sur meuble. Au fond dans la partie aveugle, petit local sanitaire avec WC et douche donnant directement sur la pièce cuisine. Pas d'éclairage naturel, pas de ventilation ; au fond pièce éclairée par le lanternau.

De l'autre coté, deux pièces état vétuste, plafond et traces d'occupations anciennes, pas d'éléments de confort.

Une fenêtre a été créée dans la jouée de lucarne.

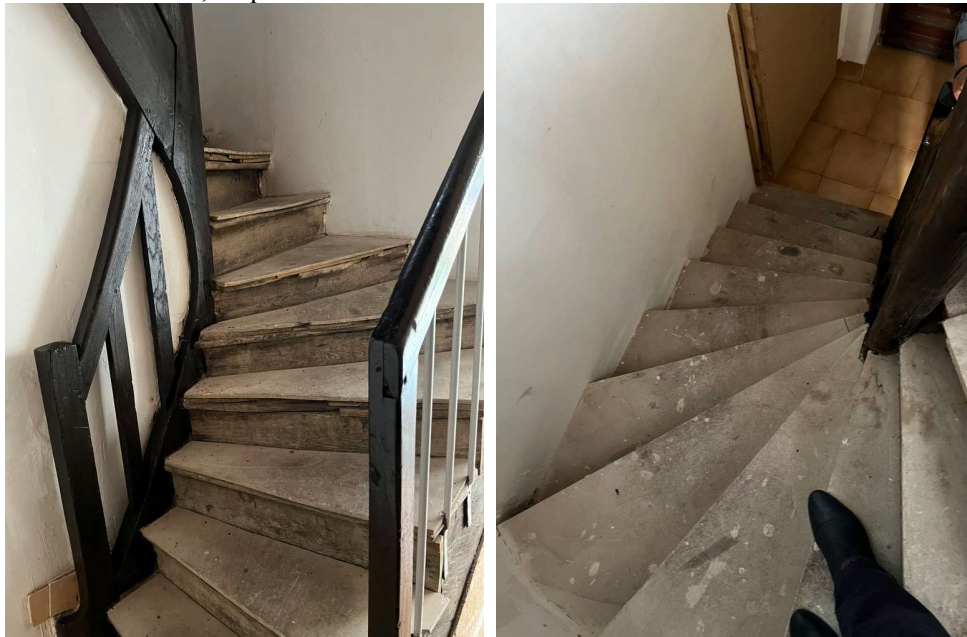
3- RC gauche,

Entrée et desserte verticale des niveaux par un escalier bois ancien, cales et plateaux en contreplaqué, éléments mobiles, risque de chute.

-les circulations intérieures, escalier avec éléments mobiles,

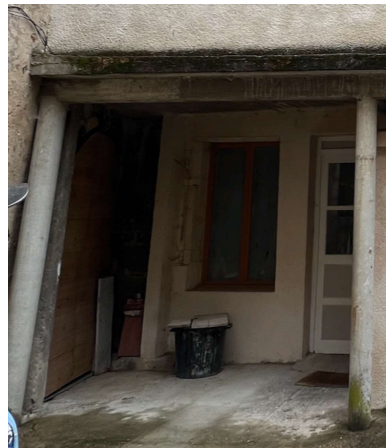
Une seule fenêtre d'éclairage naturel pour la pièce, éclairage diminué par le balcon et le bloc toilette sous le balcon.

Dans cette pièce principale, évier sur meuble, au fond, petite pièce aveugle pour salle d'eau.

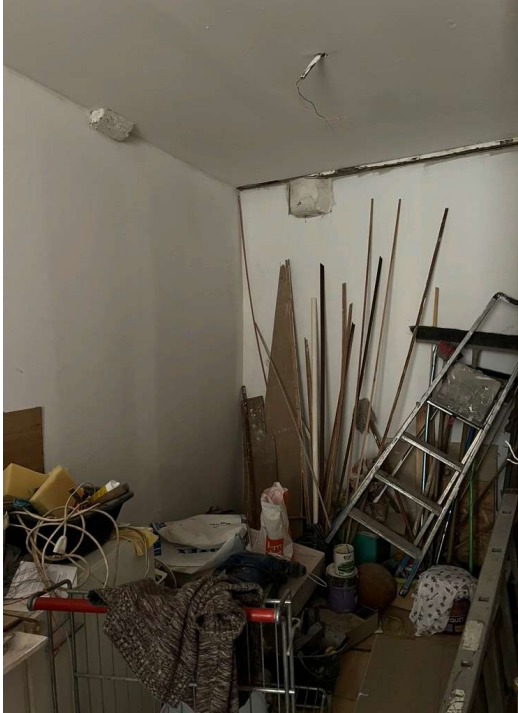
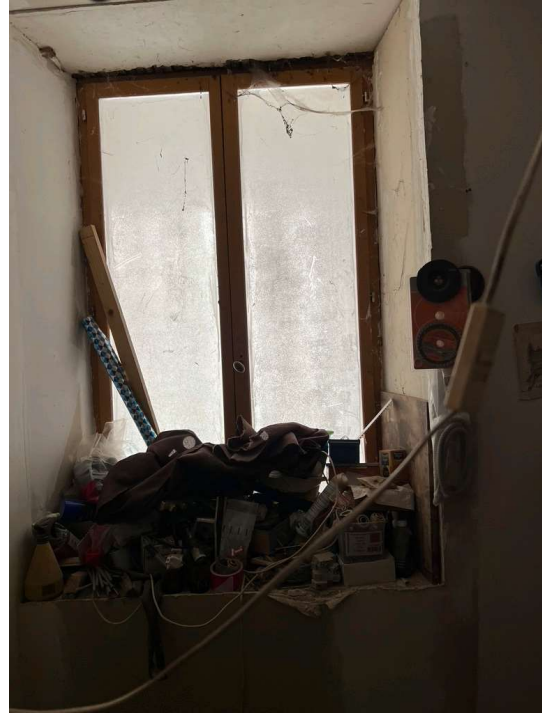
L'ensemble est en travaux avec, dire de Monsieur VIERA, le projet d'un studio.

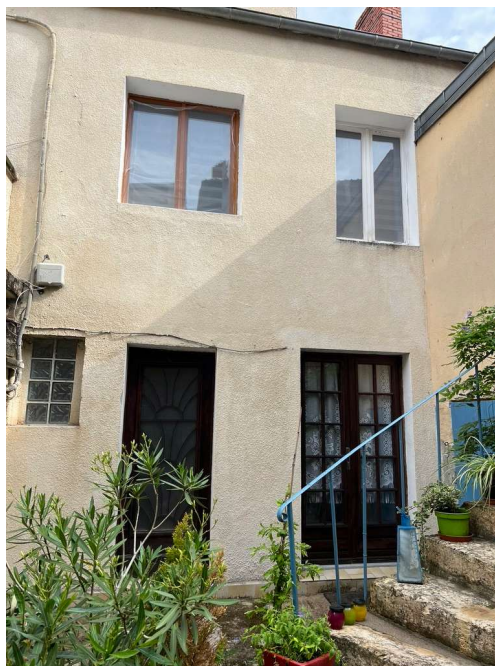
4- RC droite, indépendant, accès depuis la cour.

Sur la façade, une porte d'entrée, vitrage opaque, ensuite une porte fenêtre.

Ouverture avec pavés de verres à côté de la porte d'entrée.

En aucun cas l'éclairage naturel par les ouvertures constatées ne peut suffire à la distribution annoncée.

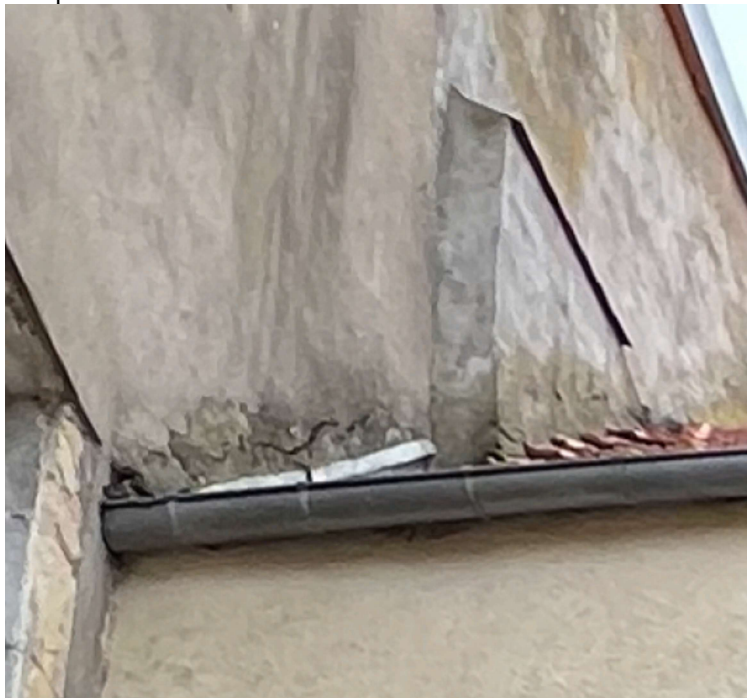
L'immeuble visité partiellement est enserré sur trois façades dont deux sont supérieures en hauteur. Les planchers ont été reconstitués en béton, visible depuis le dessus, il n'a pas été possible de constater si les structures bois des planchers avaient été conservées, tous les éléments structurels sont habillés de plaques de plâtre cartonnées ou bien de plâtre. La toiture est en tuiles mécaniques anciennes à simple emboitement, les parties visibles depuis la cour montrent un support non plan générant des désemboitement des éléments et le solin maçonné contre le mur de gauche est complètement descellé.

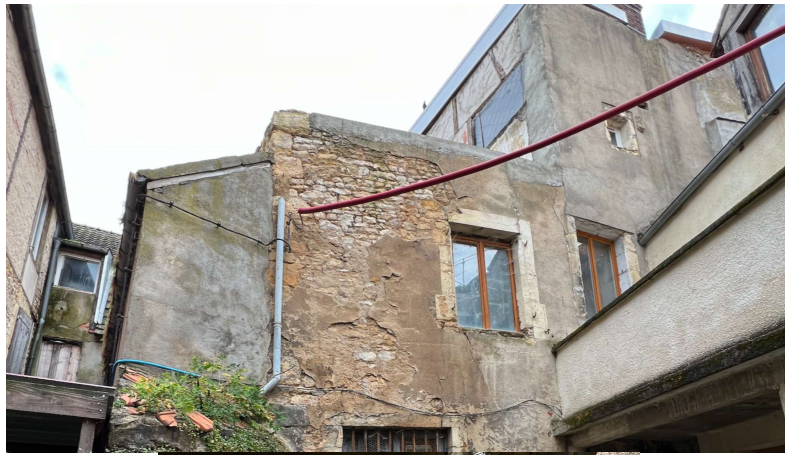
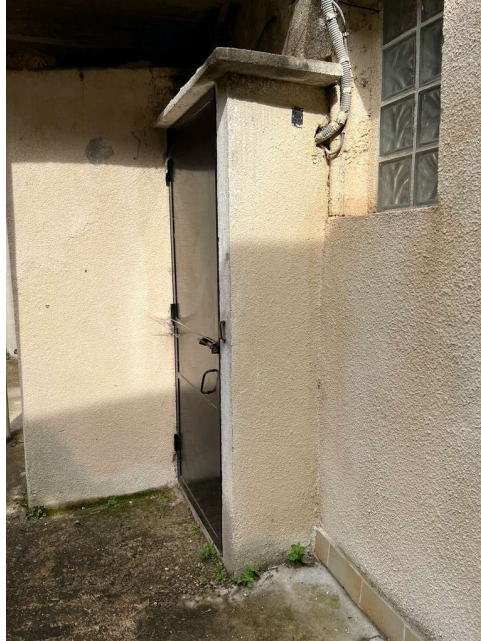
-arrivée électrique en aérien, supporté par bâtiment N°5, raccordé au dessus du balcon, hauteur du câble inférieure à la norme (en particulier au dessus du balcon), protection partielle visible par fourreau, conformité à revoir.

Norme NF EN 50174-3 et le guide UTE C 15-900,

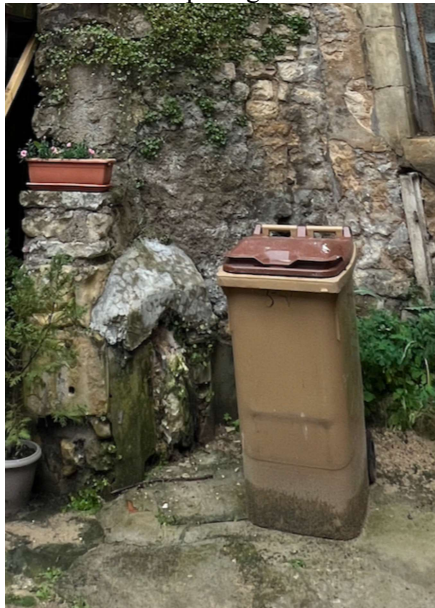
-eau potable : branchement depuis une arrivée existante dans la cour, répartition par logements dans placard sous l'escalier, comptage dans entrée du passage sur rue.

La nature du matériau entre le comptage concessionnaire et la cour n'a pas pu être vérifiée. Présence d'un regard dans la cour.

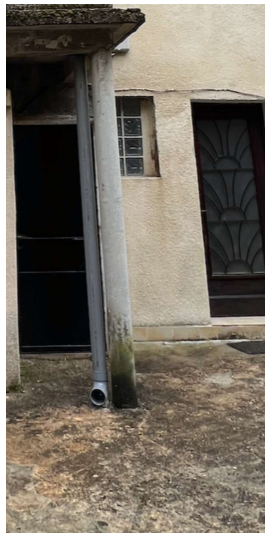
-les EP de la construction sont versées directement sur le sol de la cour,

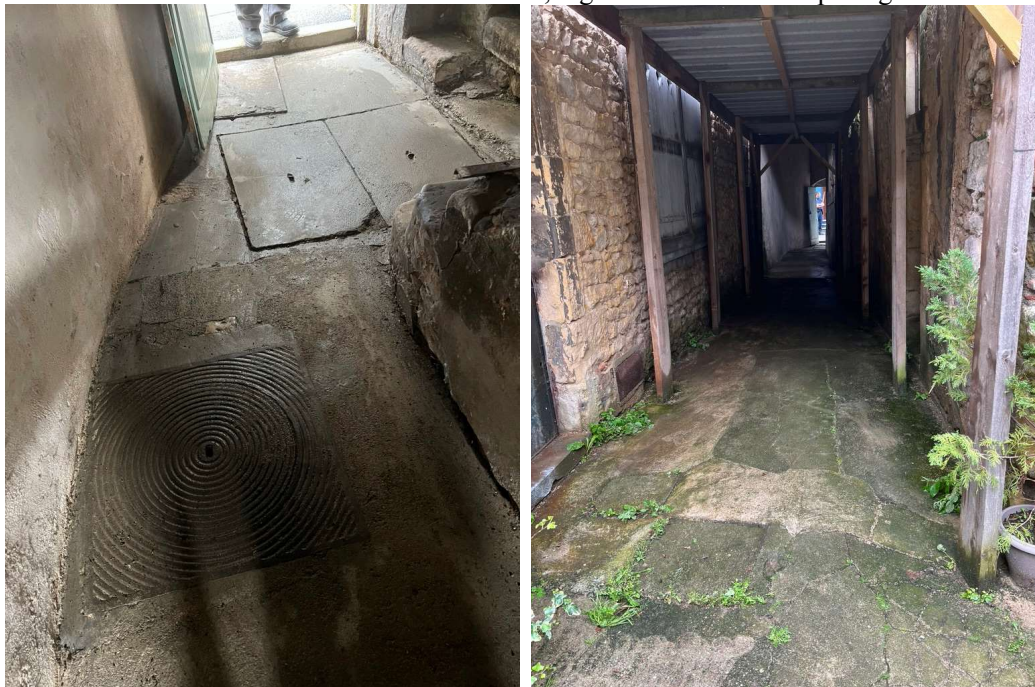
-les EU seraient branchées dans la cour, regard en extrémité du passage.

Dire de Monsieur VIERA : installation d'un réseau séparatif par ses soins.
Il a bien été constaté que les pluviales ne sont pas raccordées à un réseau, elles ruissellent sur le béton en direction du passage.
Les traces de maçonnerie de surface correspondantes à une tranchée sont orientées vers l'accès à la propriété du n°282 et il n'y a rien de constatable en direction de la propriété VIERA
