# ETUDE DE DANGER DU SYSTEME D'ENDIGUEMENT DU VAL DE NEVERS (RD ET RG)

Addendum au Document B2

Val de Nevers RD

Ancien PROJET	N	800892	Intitulé	Etude de danger des digues non domaniales de classe B du val de Nevers
Nouveau PROJET	A	00642	Intitulé	Régularisation du système d'endiguement du Val de Nevers
Maitre d'ouvrage		Mairie de Nevers/Agglomération de Nevers		
Date de création du document		Octobre 2022		
Contact		Nicolas SICART		
Titre du document		Addendum à l'Etude de danger du système d'endiguement du val de Nevers – Document B2 – Val de Nevers RD		
Référence du document		Addendum - EDD_SE-NEVERS_B2-RD		
Indice		indA

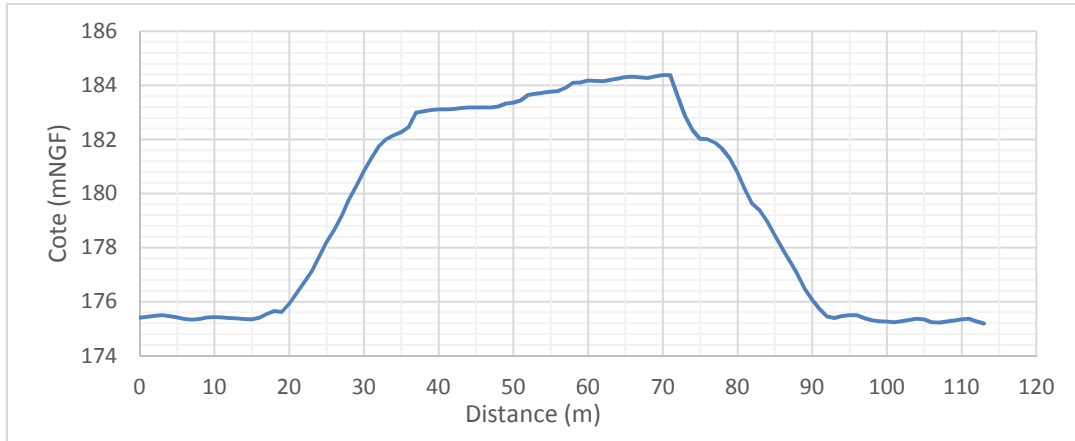
En ce qui concerne la géométrie de la digue, le remblai présente une hauteur de 9 m environ, une largeur en crête de 25 m et en pied de 75 m.

Figure 62 : Profil en travers du remblai de l'A77 dans le val est de Nevers

Au vu de la géométrie du remblai, il semble peu probable que la charge hydraulique attendue dans le casier amont puissent mettre en péril son intégrité et conduire à une rupture en cascade. **Une étude spécifique de la pérennité de ce remblais est néanmoins recommandée.** Cette étude devra, à minima, permettre de statuer sur le risque de glissement en crue et à la décrue et sur le risque d'érosion interne.

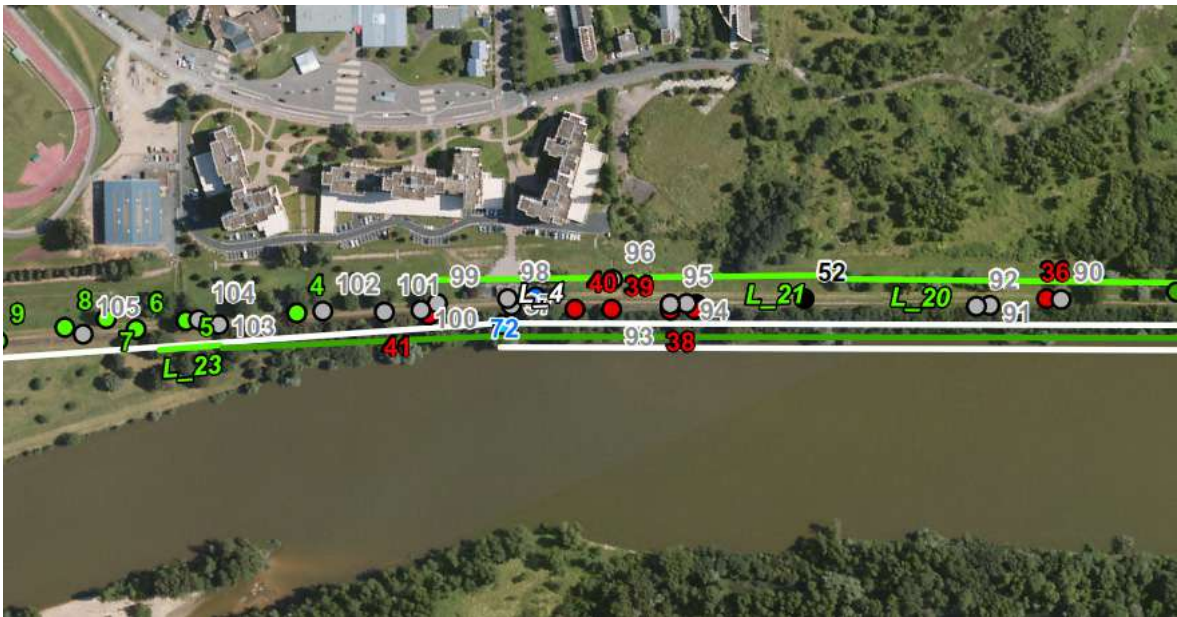
A noté que le rapport de surveillance de 2017 réalisé par Nevers agglomération précise concernant cette vanne, que le système et le poids des trappes rendent l'ouverture très difficile et recommande le remplacement des trappes.

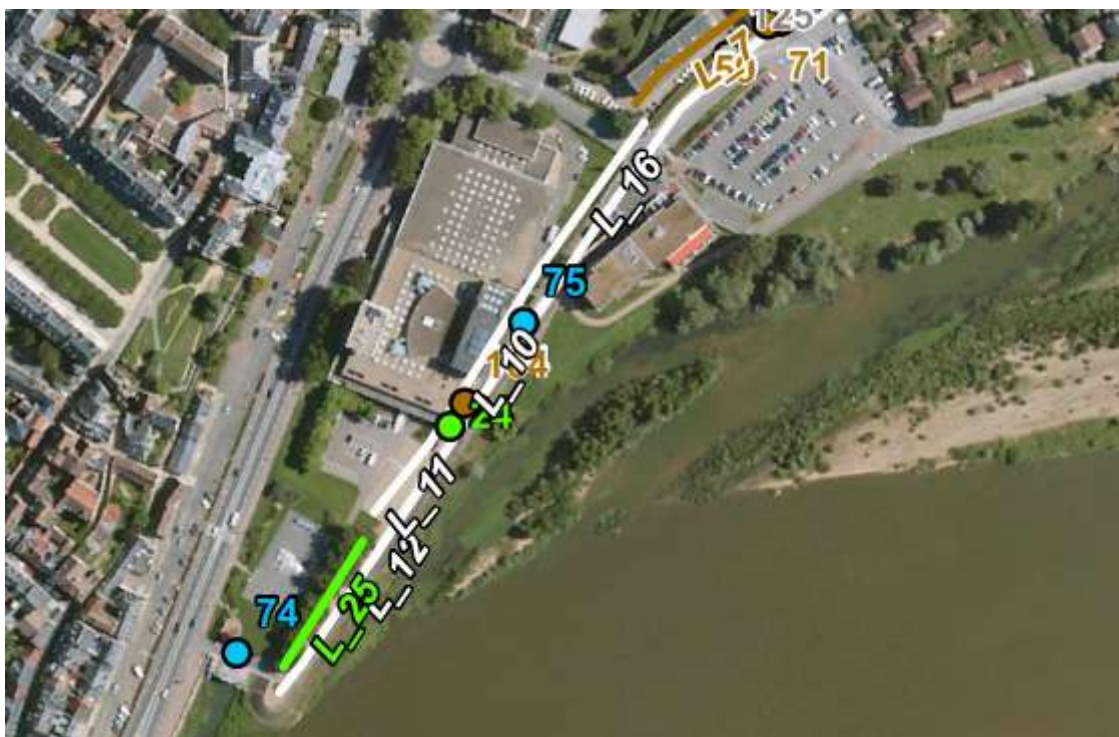
Figure 78 : Pt75 - Ouvrage hydraulique ouvert à travers le talus coté Loire de la digue de Médine (eaux pluviales ?) – fil d'eau 178.21mNGF

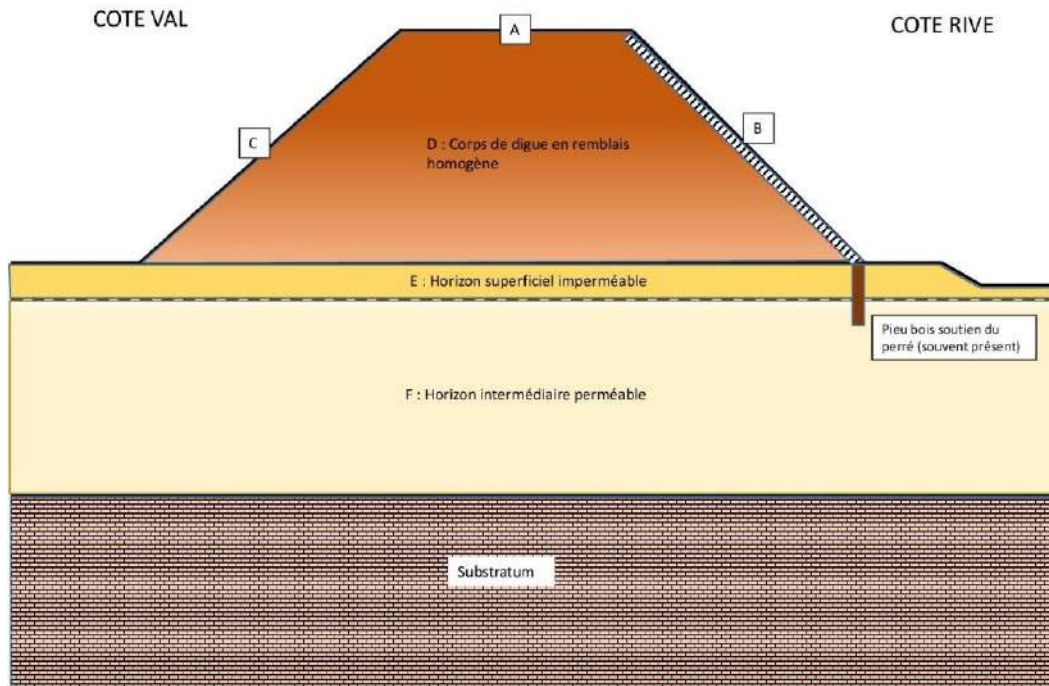
Figure 91 : profil en travers type des levées de Nevers non renforcée

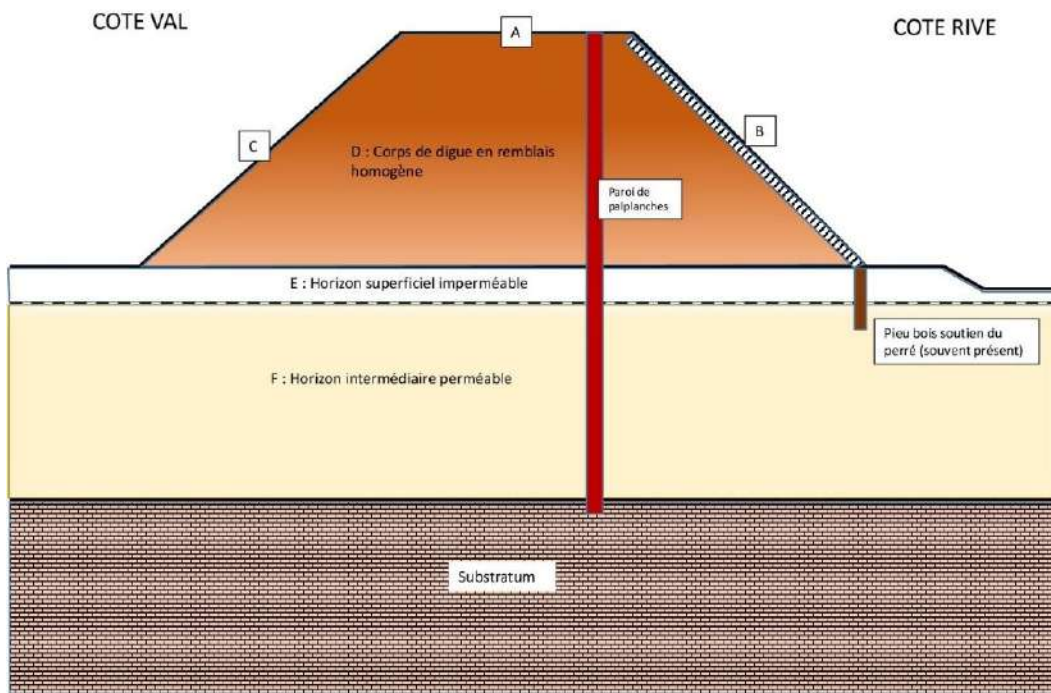
Figure 92 : profil en travers des levées de Nevers renforcée avec palplanches

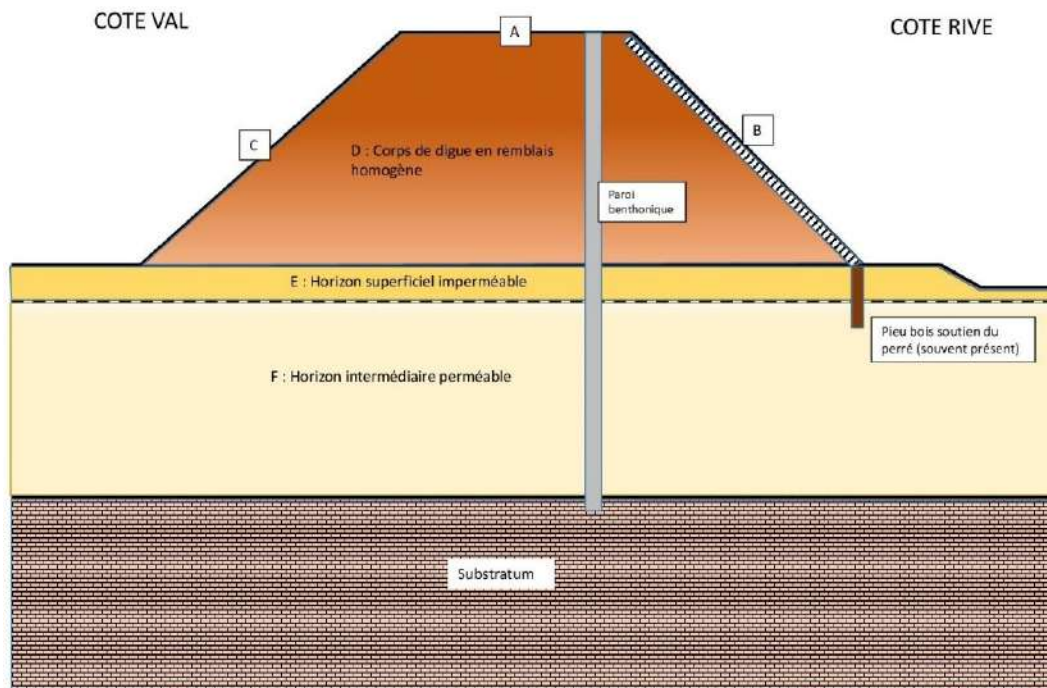
Figure 93 : profil en travers des levées de Nevers renforcée avec paroi bentonitique

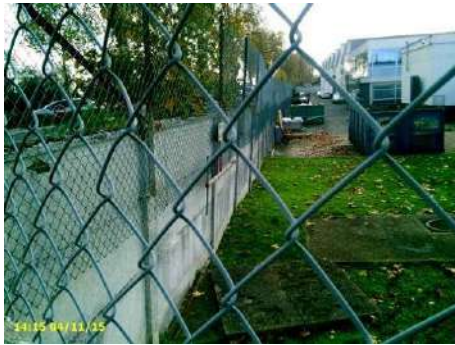
- La réduction de la section transversale de la digue, augmentant les gradients hydrauliques en cas de crues (donc le risque d'érosion interne),
- Le risque de glissement/basculement du mur par suite de poussées hydrauliques non dissipées,
- Le caractère imprévisible et rapide des ruptures de ce type d'ouvrage en maçonnerie,
- Facteurs aggravants l'érosion externe en cas de crue ou de surverse.

Au vu de ces problématiques, toute dégradation même mineure est à traiter.

Figure 103 : Mur de soutènement vu vers l'aval sur talus coté val au droit des usines

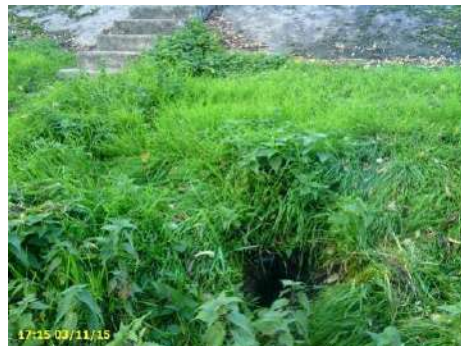
Figure 119 : Terrier de diamètre supérieur à 30cm sous parement bétonné (tronçon VTA n°1)

Ces terriers sont susceptibles de favoriser des infiltrations et chemins d'écoulement à travers la digue, voire d'être à l'origine d'une érosion interne. Ces terriers peuvent également être des facteurs aggravants vis-à-vis de l'érosion externe sur le talus val en cas de surverse.

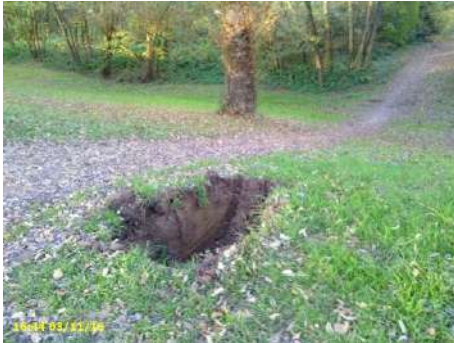
Il est noté en haut du talus coté val sur la levée de St-Eloi 2ème section un retrait de matériaux conséquent dans l'ouvrage. Ce prélèvement semble avoir été réalisé par une pelle mécanique à l'aide d'un godet (environ 40cm de profondeur). Ces excavations ont été réalisées pour servir de fondation et socle à des panneaux indicateurs dans le cadre d'un projet de parc côté val. Le maître d'ouvrage nous a informé du comblement de ces trous par du béton.

Figure 125 : Prélèvement de matériaux en aval du pont de l'A.77
