Étude de dangers des digues domaniales rive gauche du val de Nevers, Sermoise et Challuy

Résumé non technique

Décembre 2015

0. Résumé de l'Étude de dangers du val de Nevers, Sermoise et Challuy

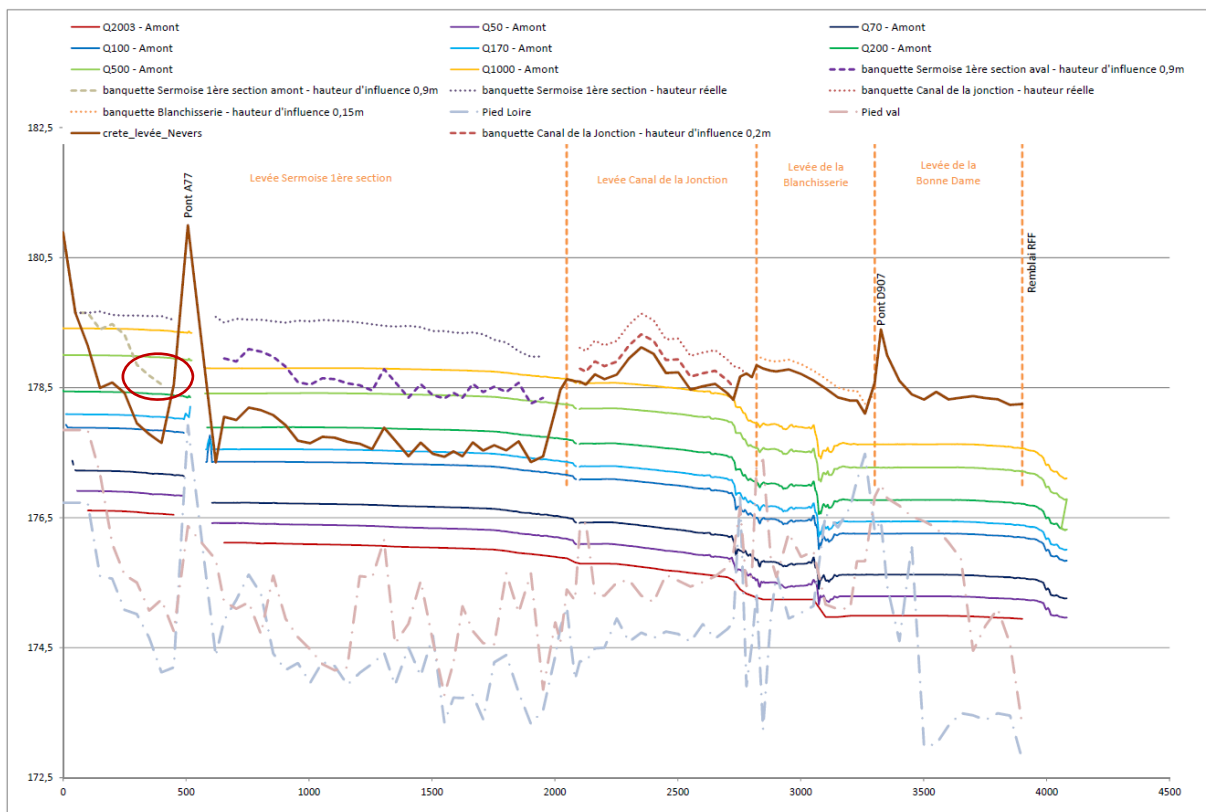
Figure 3 : Profil en long de la crête de digue et de la rehausse, et lignes d'eau associées à différentes périodes de retour de crues de la Loire – zones vulnérables à la surverse T200

Les lignes d'eau sont comparées au profil en long de la crête de levée. La zone vulnérable à la surverse est identifiée sur le profil en long ci-dessous (rond rouge) :

En considérant les hauteurs d'influence rappelées au § 0.2, les premières surverses apparaissent de manière localisée sur la levée de Sermoise 1^{ère} section en amont de l'A77 pour une crue de période de retour comprise entre 200 et 500 ans.

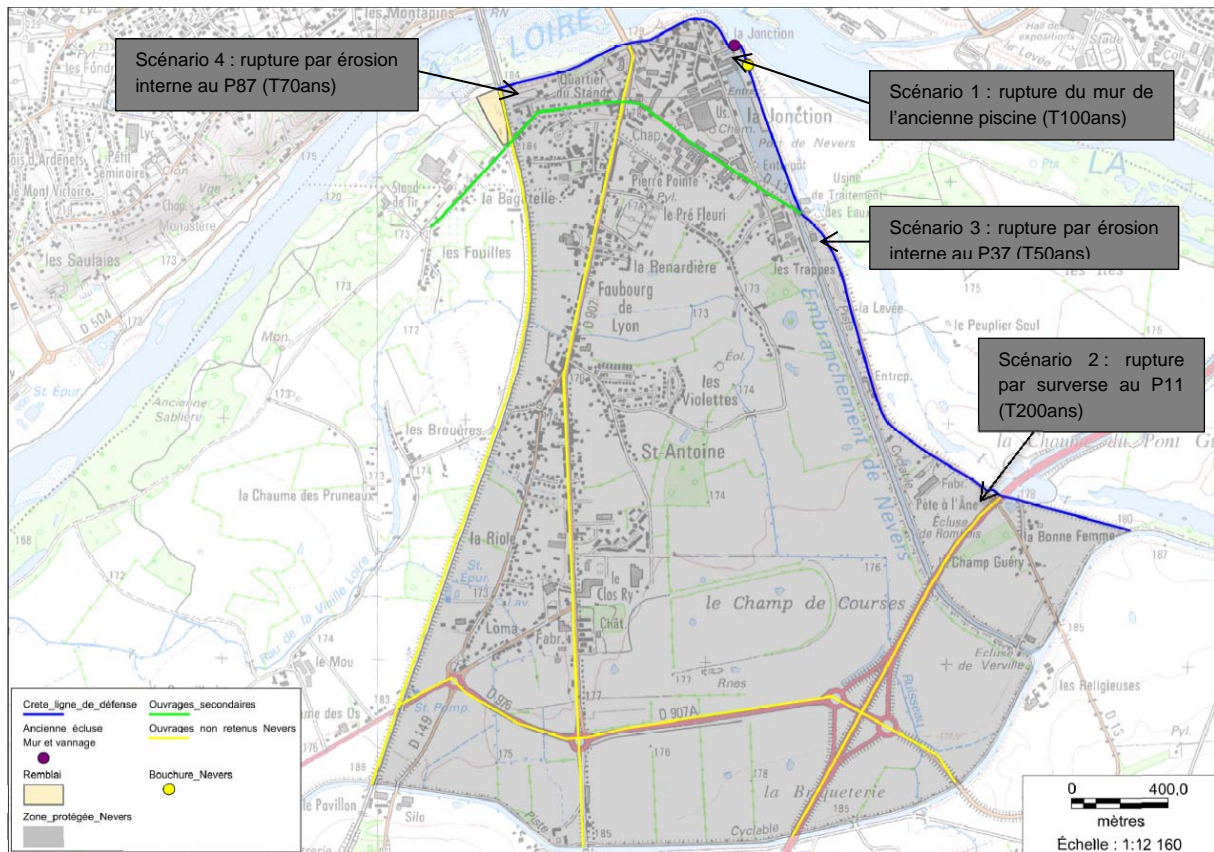
Figure 5 : Localisation des scénarios d'inondation étudiés

N°	Scénario d'inondation	Probabilité de rupture annuelle	Gravité du scénario			Criticité
			Population inondée (nb hab)	Indicateur de danger	Gravité	
1	Rupture mur-digue (T=100ans)	Peu probable	1248	43	2. Sérieux	Risque préoccupant
2	Rupture banquettes P11 (T=200ans)	Improbable	1728	695	3. Important	Risque préoccupant
3	Rupture levée P37 (T=50ans)	Peu probable	1304	86	3. Important	Risque préoccupant
4	Rupture levée P87 (T=70ans)	Très peu probable	458	31	3. Important	Risque préoccupant

La présente étude de dangers indique qu'il n'y a pas, dans les scénarios testés, de risque intolérable. En effet, le nombre d'habitants potentiellement en danger dans le val est limité. Néanmoins, tous les scénarios ont une **criticité préoccupante**. Dans ces conditions, les défauts et conditions qui concourent à ce niveau de risque doivent être traités pour le réduire afin qu'il devienne acceptable.
