Études de dangers des digues domaniales de classe B du département de la Nièvre – Val de Nevers

S5 – Etude des ouvrages inclus

HFG23585W

Mars 2015

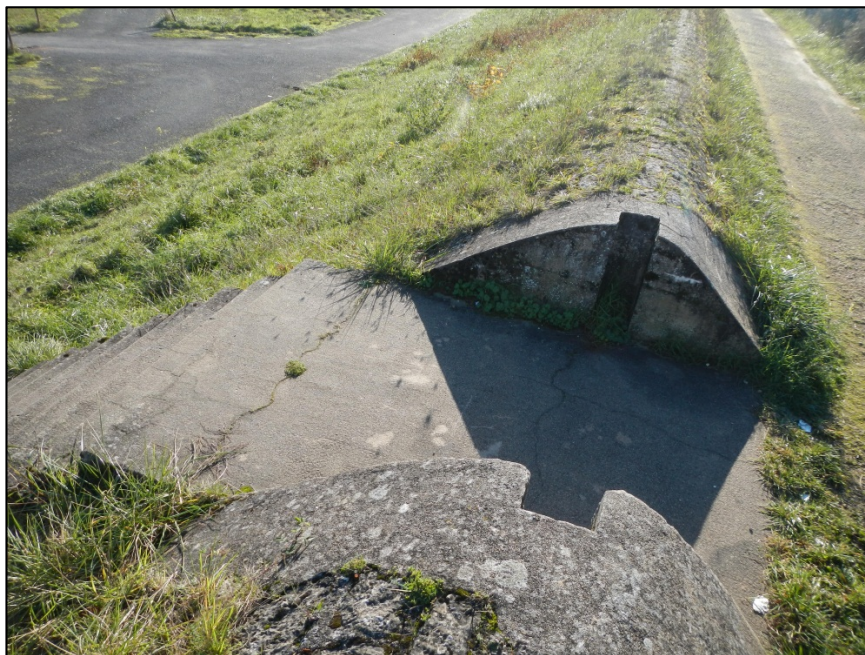
Figure 1 : Bouchure sur la levée du canal de la Jonction face à la piscine du canal – val de Nevers (58)

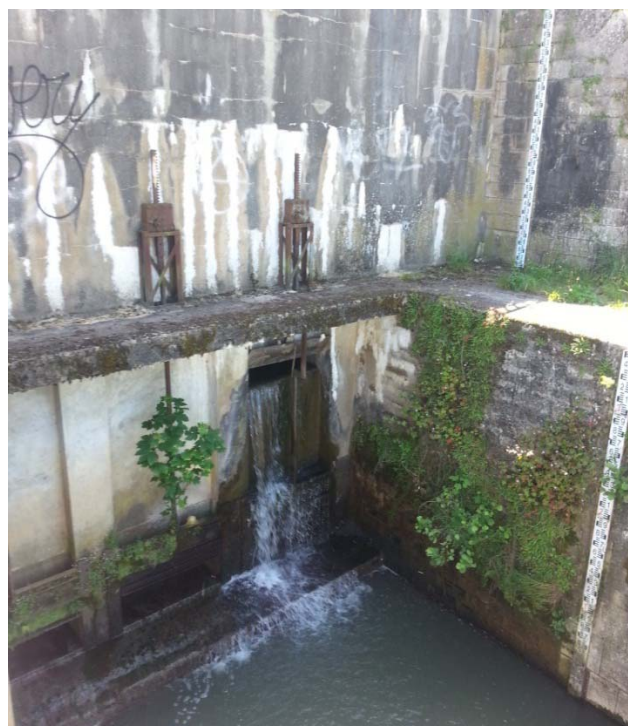
Figure 2 : Vanne côté Loire face à la piscine du canal - val de Nevers (58)

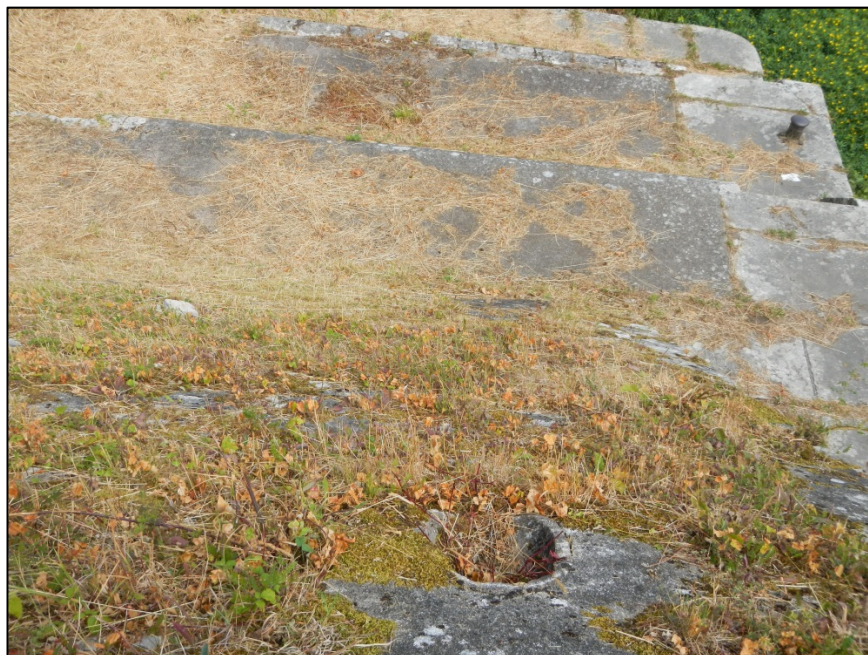
Figure 3 : Canalisation P63 côté Loire face à la piscine - val de Nevers

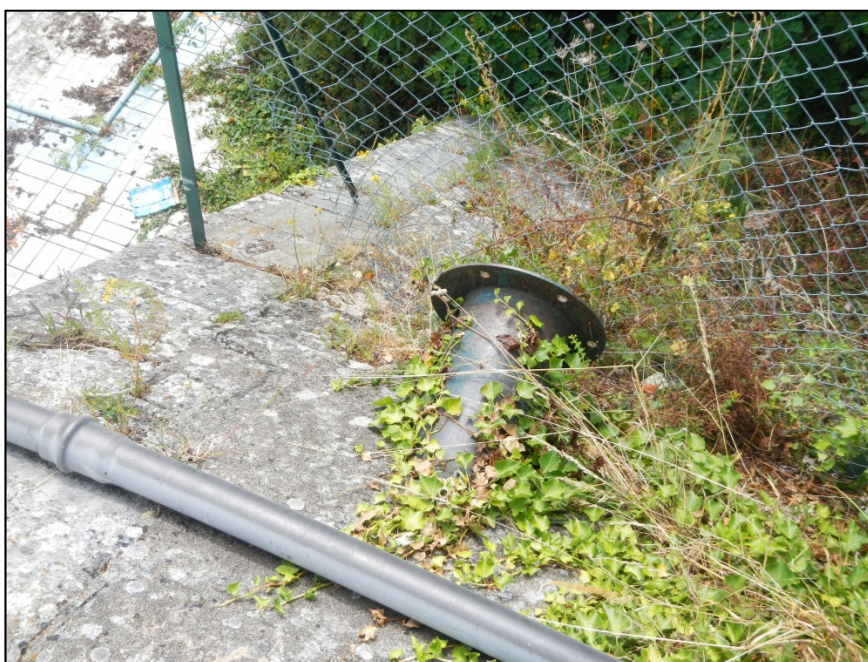
Figure 4 : Canalisation P63 côté val face à la piscine - val de Nevers

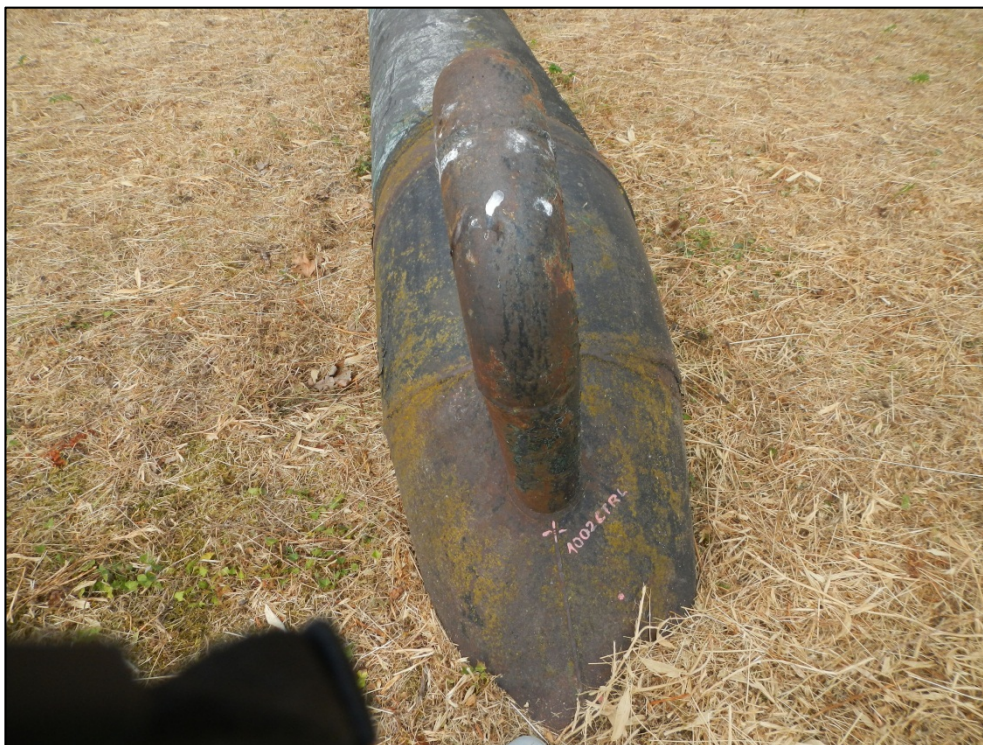
Figure 5 : Conduite côté Loire profil 82 - val de Nevers (58)

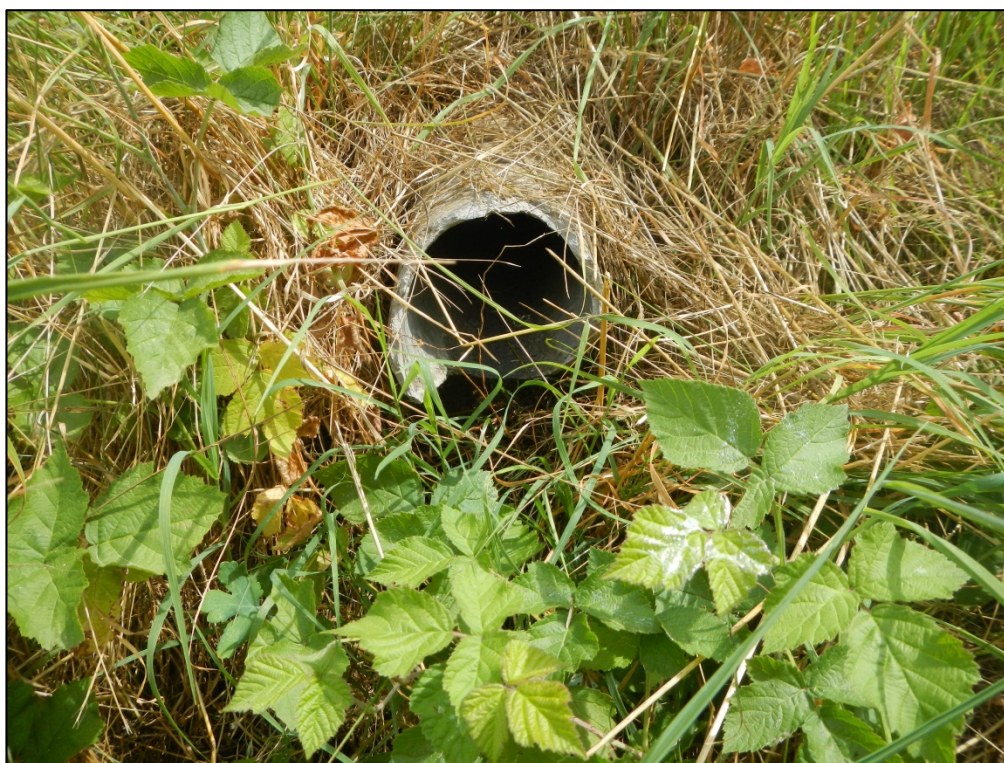
Figure 6 : Canalisation en PVC profil 107 - val de Nevers (58)

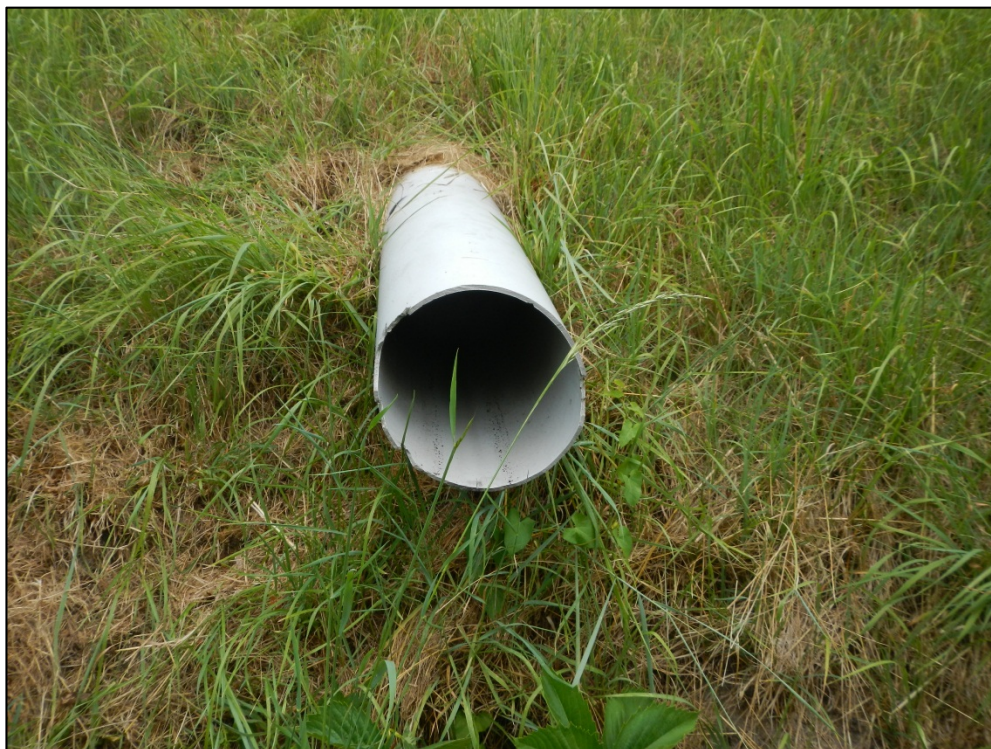
Figure 7 : Canalisation en PVC profil 92 côté Loire - val de Nevers (58)

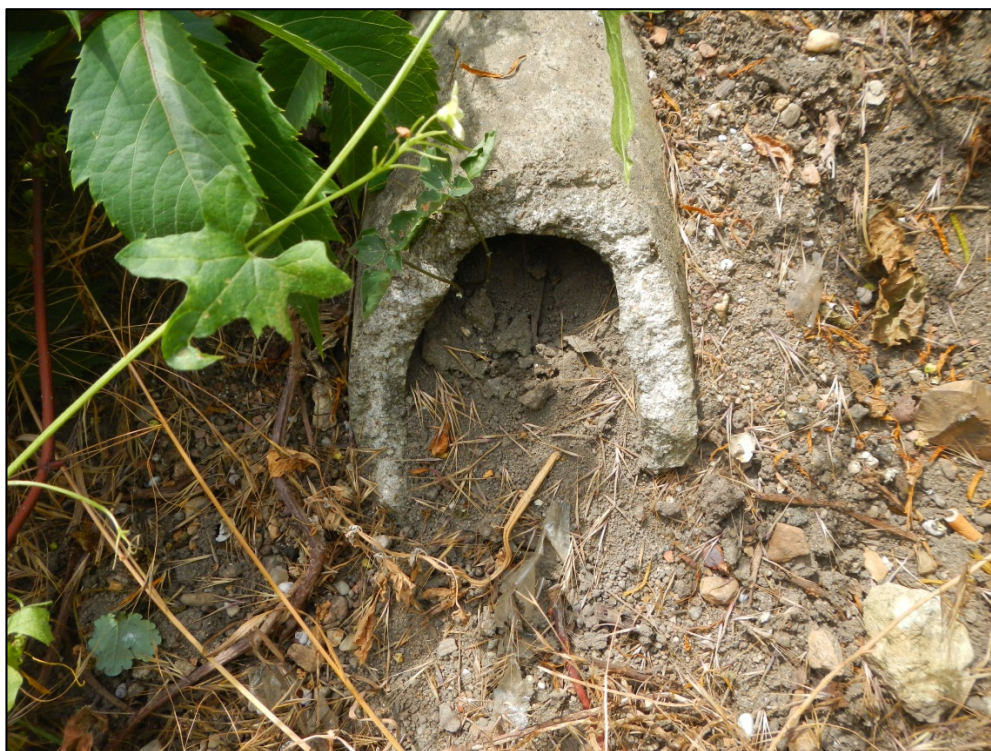
Figure 8 : Canalisation profil 108 - val de Nevers (58)

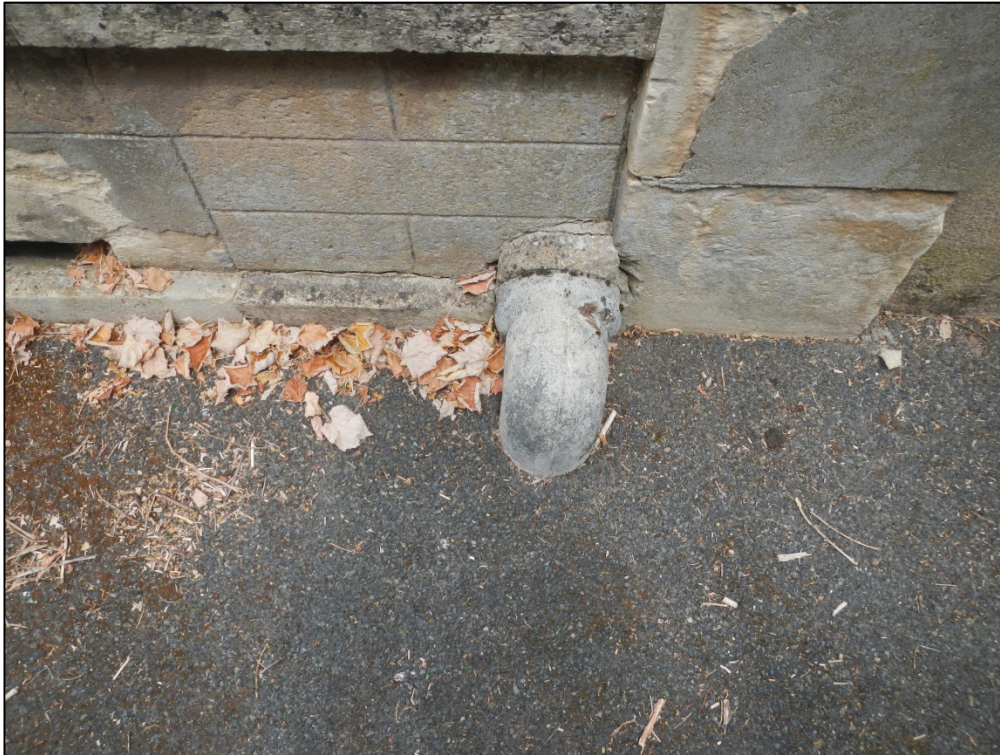
Figure 9 : canalisation en crête de la levée de Sermoise 2ème section profil 114 - val de Nevers (58)

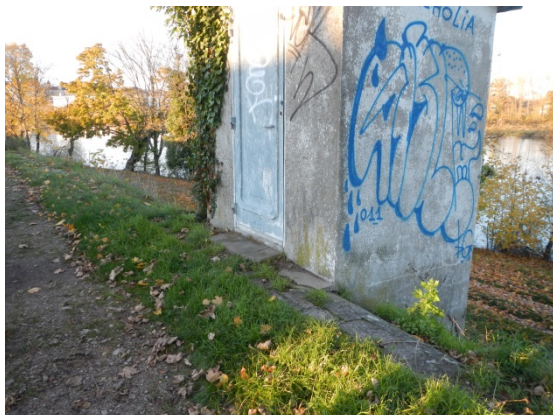
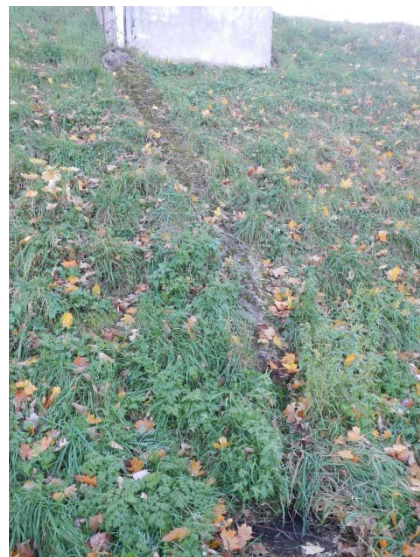
Figure 10 : Poste électrique et conduite sur la levée de la Blanchisserie profil 66

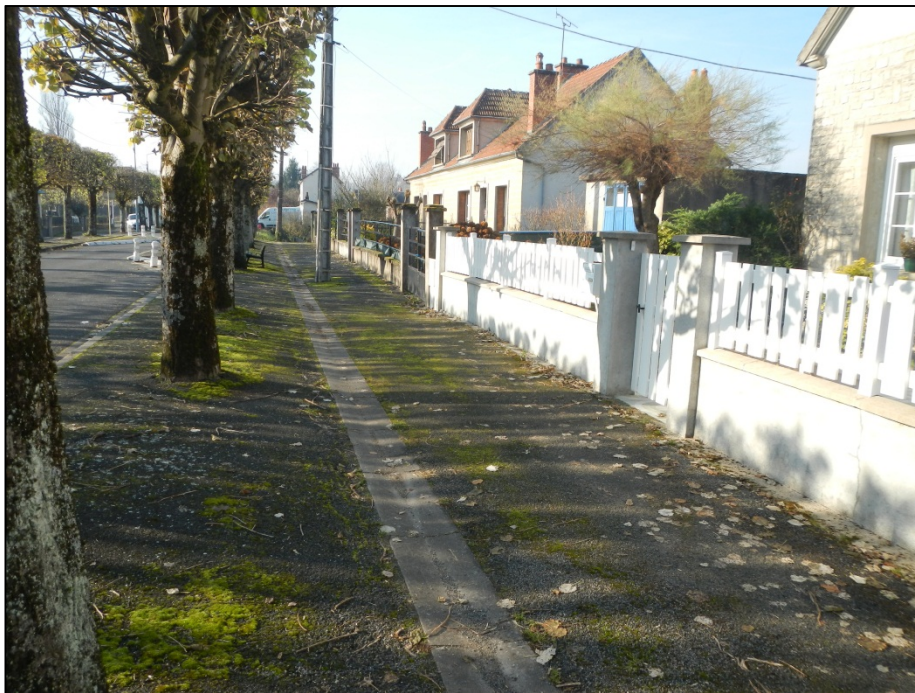
Figure 11 : Maisons encastrées (levée de Sermoise 2^{ème} section) - val de Nevers (58)

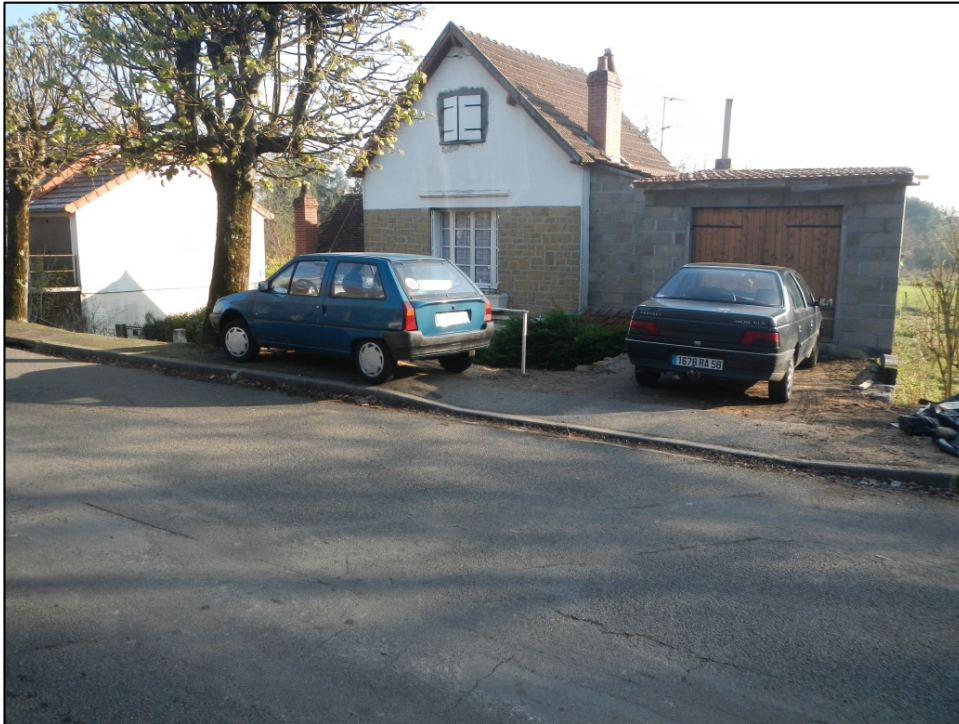
Figure 12 : Maisons encadrées val de Nevers (58)
