PREFECTURE DE LA NIEVRE

Études de dangers des digues domaniales de classe B du département de la Nièvre – Val de Decize S03 – Étude morphodynamique locale

Mars 2015

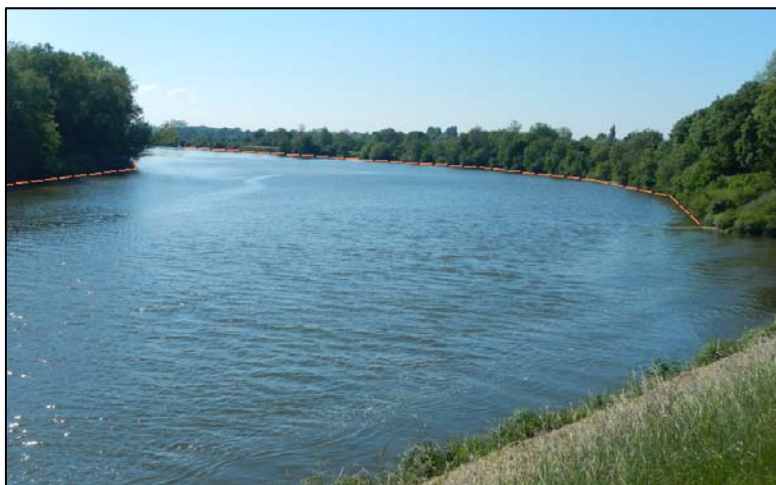
Figure 5 : Vue du coude n°2 depuis l'écluse aval du port de la Jonction - val de Decize (58) (Egis Eau 16/05/2014)

Le coude crée des courants sécants, venant heurter perpendiculairement la berge, entraînant une érosion des berges. La comparaison des cartes entre 1969 et 2014, montre que la rive droite située dans l'extrados du coude n°1 a été érodée. L'érosion de cette berge en rive droite est actuellement limitée par une protection de berge (source SIEL 2005).

Par ailleurs, une érosion active en amont du coude n°1 pourrait menacer à terme le canal.

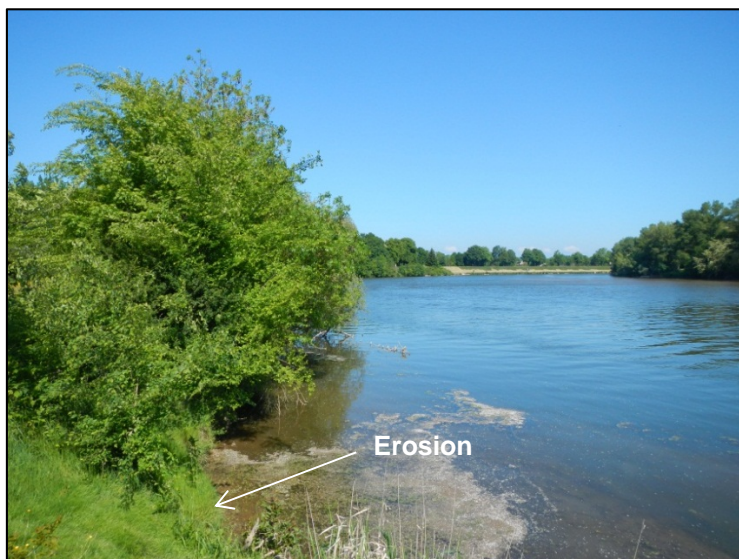
La visite sur le terrain montre que l'extrados du coude n°2 est composé d'un alignement d'arbres quasi continu (80% du linéaire). Les racines des arbres soutiennent les berges et donc limitent l'impact érosif des courants. Cependant, dans les rares zones où la végétation n'est pas présente, l'érosion des berges est constatée (Figure 6).

Figure 6 : Zone d'érosion lorsque la berge est à nue - franc de la levée de la Jonction 2ème section - val de Decize (58) (Egis Eau 16/05/2014)

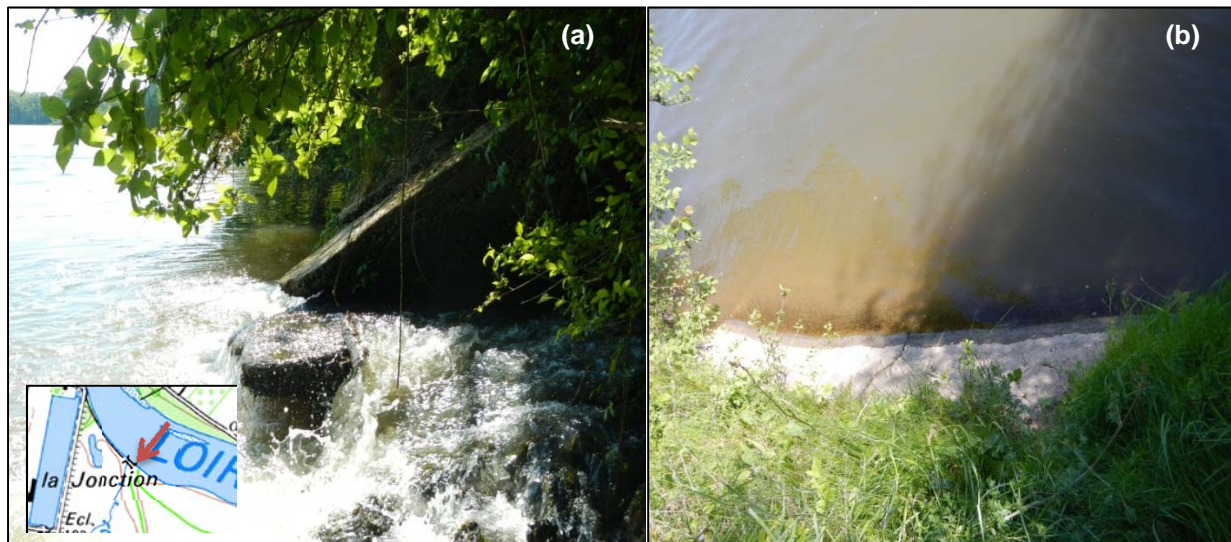
Il est également noté la présence d'un exutoire (ouvrage maçonné en berge, Figure 7a). Il s'agit a priori de la confluence d'un ruisseau qui passe sous le canal. Enfin, en amont et sur une cinquantaine de mètres en aval de l'ouvrage, le pied de berge est bétonné (Figure 7b).

Figure 7 : A gauche l'ouvrage déversant dans la Loire, à droite le béton renforçant les pieds de berges - val de Decize (58) (Egis Eau 16/05/2014)

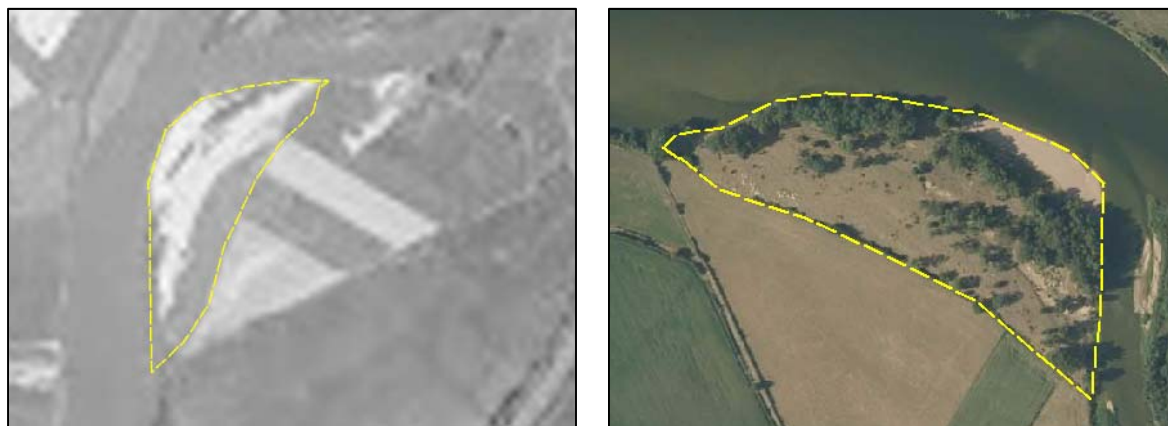
L'intrados du coude n°1 fait l'objet d'un dépôt qui s'est végétalisé entre 1969 et 2011 (Figure 8).

Figure 8 : Evolution du dépôt sableux du coude n°1 entre 1969 et 2011 (Géoportail et Google maps)

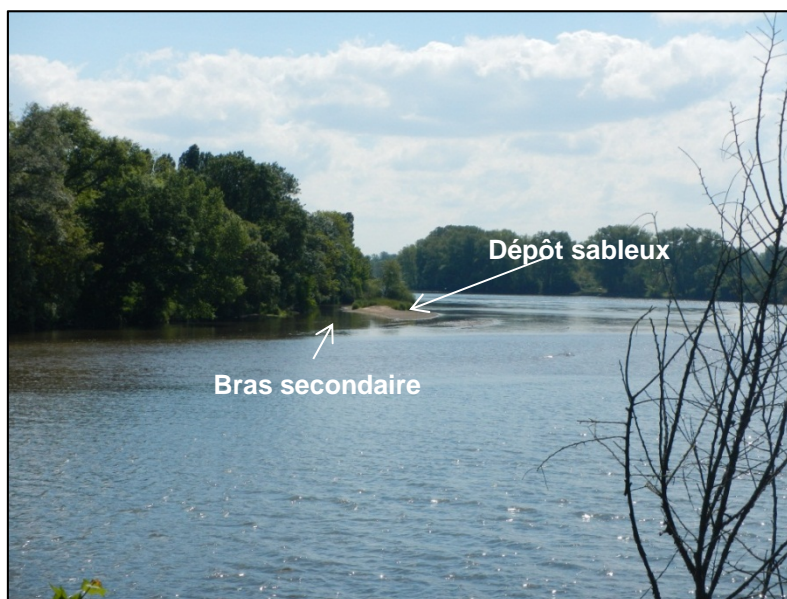
Dans l'intrados du deuxième coude, un dépôt sableux (en rive droite) est également visible depuis la rive gauche (Figure 9). Ce dépôt, de 177 m de long et 28 m de large, est en cours de végétalisation. L'îlot dessine un bras secondaire (Figure 10) entre celui-ci et la rive droite. Un petit dépôt sableux est également constaté juste avant ce dépôt. Le raccordement entre les deux est en cours, et à long terme, un seul îlot sera formé.

Figure 9 : Dépôt sableux et bras secondaire en rive droite de la Loire - val de Decize (58) (Egis Eau 16/05/2014)

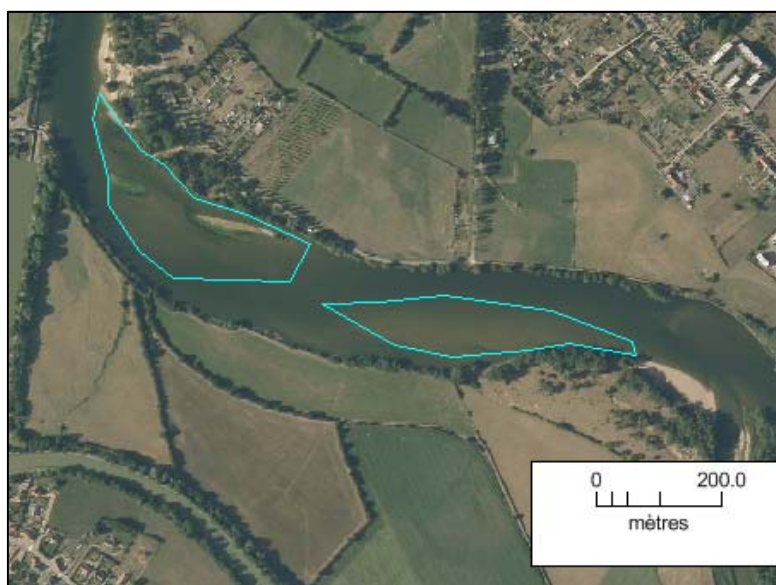
Il est possible que les dépôts en intrados des coudes s'accroissent puis se végétalisent au cours du temps. Des zones de hauts fonds sont déjà discernables sur les photos aériennes. Ces zones d'intrados sont à surveiller.

Figure 10 : Zone de hauts fonds au niveau des coudes 1 et 2 - val de Decize (58) (Google maps 2011)

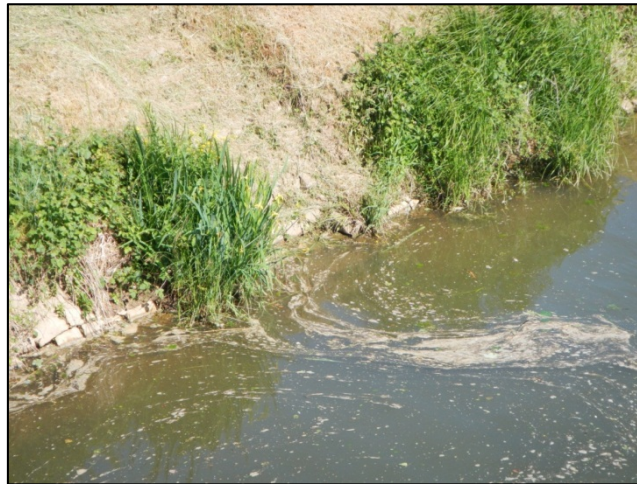
Les pieds de talus coté Loire étant en contact direct avec la Loire, et donc soumis à érosion, sont renforcés par un perré en pierre sur l'ensemble du linéaire (Figure 12). Cependant, ce perré est localement d'un état médiocre, ce qui peut provoquer une mise à nu du remblai et une érosion possible en cas de contact avec la Loire.

Figure 12 : Etat du perré en pierre sur le talus de la Jonction 3ème section (Egis Eau 16/05/2014)

Une attention particulière doit être apportée à ces zones, localisées notamment au niveau de l'écluse.

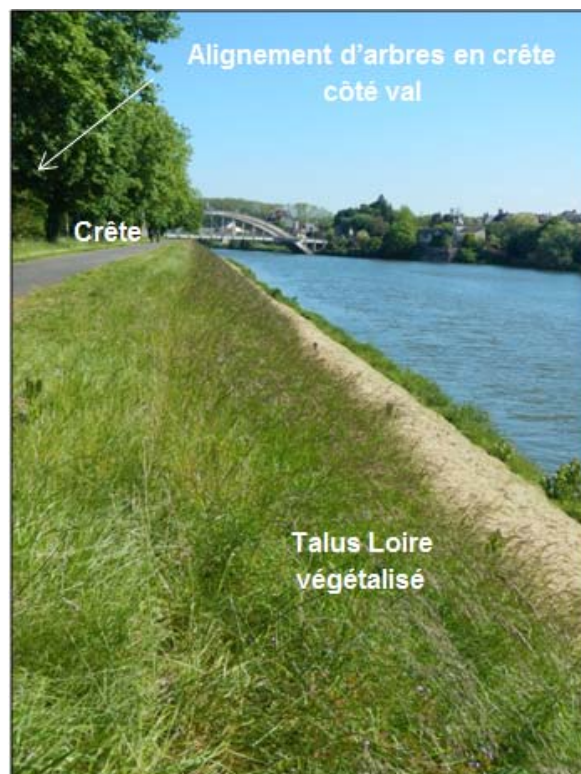
La crête et le talus coté val sont composés d'un alignement d'arbres (Figure 13). La présence de sujets ligneux matures sur un talus de levée n'est pas recommandée. En effet, en cas de déracinement, une fragilisation de la levée peut être entraînée, ce qui, couplée à une surverse, est une cause probable de création de brèche. D'autant plus qu'à cet endroit la levée est assez étroite.

Le talus côté Loire est en terre végétalisée. Lors de la visite, il avait fait l'objet d'un entretien récent.

Figure 13 : Etat de la levée de la Jonction 3ème section après l'écluse aval du port de la Jonction - val de Decize (58) (Egis Eau 16/05/2014)

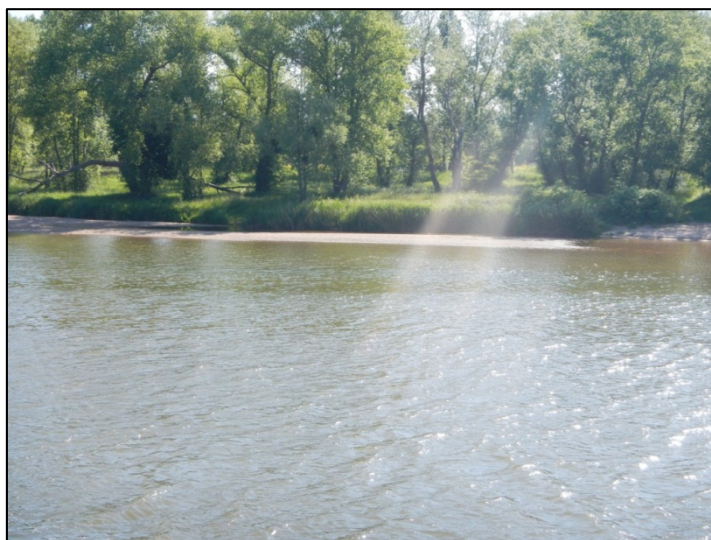
En rive droite est notée une zone de dépôt au niveau du Gué du Loup. Ce dépôt trouve son origine dans deux processus.

Le premier est que l'amont du dépôt se situe dans l'intrados du méandre n°2 vu précédemment : la dynamique sédimentaire, veut qu'il y ait dépôt dans cette zone.

La deuxième cause est la présence de deux épis, autrefois implantés pour faciliter la navigation fluviale. Ces épis provoquent un important dépôt à leur niveau. Aujourd'hui, ils sont recouverts d'un épais manteau d'alluvions (Figure 15). Néanmoins, des reliefs observés sur le terrain laissent envisager leur localisation précise.

Figure 14 : Dépôt sédimentaire en rive droite au niveau du Gué du Loup (Egis Eau 16/05/2014)

La progression de ce dépôt doit être contrôlée, puisqu'il participe à ce niveau à la réduction du lit vif de la Loire, accroissant les vitesses d'écoulements et augmentant les phénomènes érosifs des berges qui sont en outre les pieds du talus de la levée.

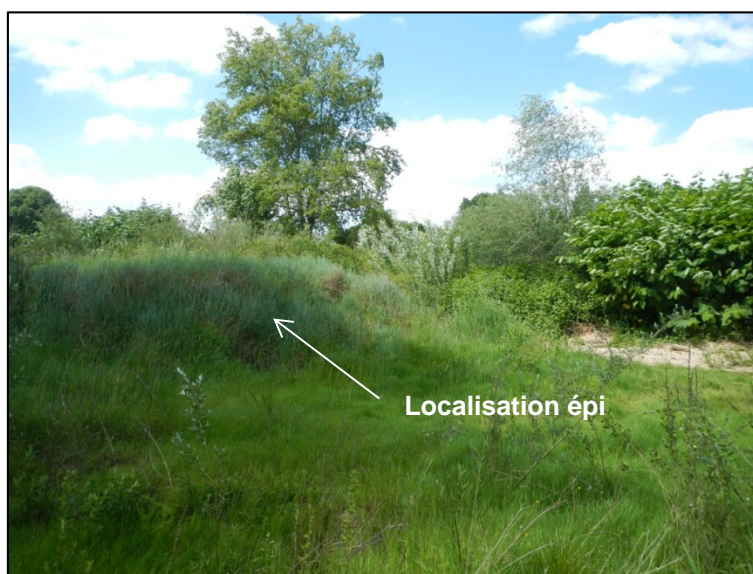
Figure 15 : Localisation probable d'un épi facteur aggravant dans le dépôt observé en rive droite - val de Decize (58) (Egis Eau 16/05/2014)

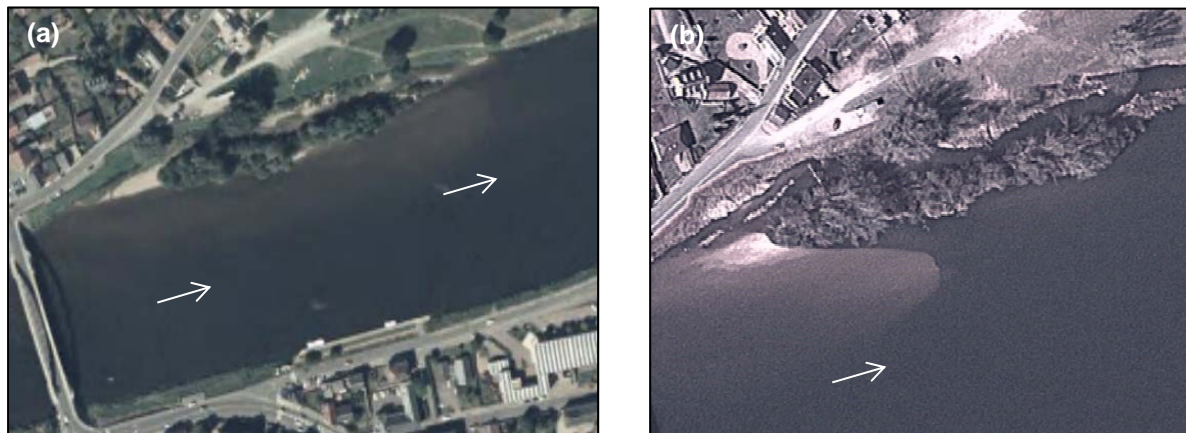
En rive gauche, à l'aval immédiat du pont de la D978a, la présence d'un îlot (200 de long et 20 m de large) végétalisé est notée, créant un chenal secondaire entre l'îlot et la berge (Figure 18). Ce chenal est alimenté par la Loire, mais les hauts fonds visibles depuis la rive laissent penser qu'il est en cours de fermeture, ce qui se traduira alors par le rattachement de l'îlot à la berge.

Le chenal secondaire est encore fonctionnel aujourd’hui comme en atteste la dernière photo aérienne et la visite de terrain. L’îlot est en revanche entièrement végétalisé par une strate arborescente témoignant de sa stabilisation à long terme.

Figure 17 : Evolution de l’îlot entre 2002 à gauche (source Géoportail) et 2014 à droite (source Google maps)- val de Decize (58).

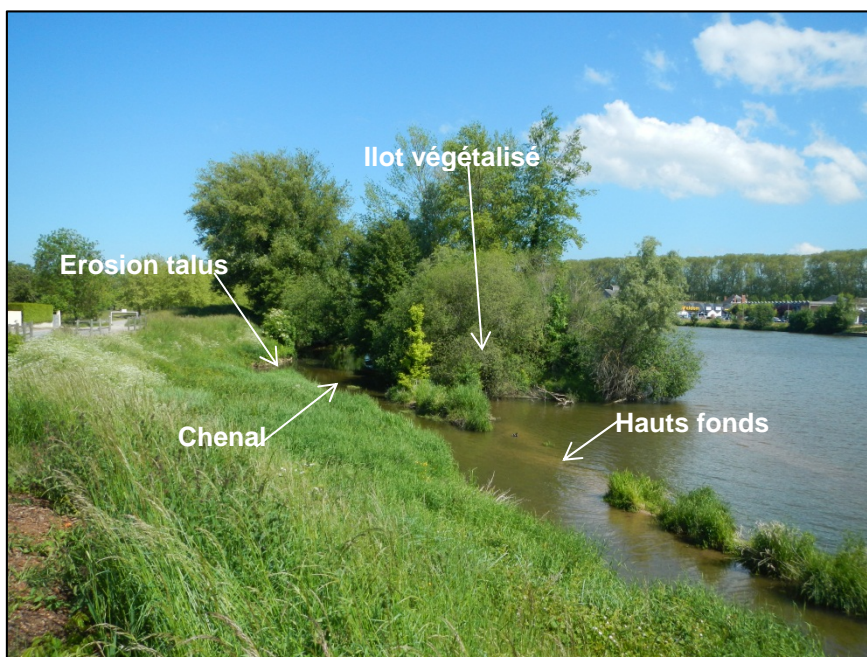
Une petite zone d’érosion est également visible en rive gauche.

Figure 18 : Îlot formé en aval immédiat du pont de la D978a - val de Decize (58) (Egis Eau 16/05/2014)

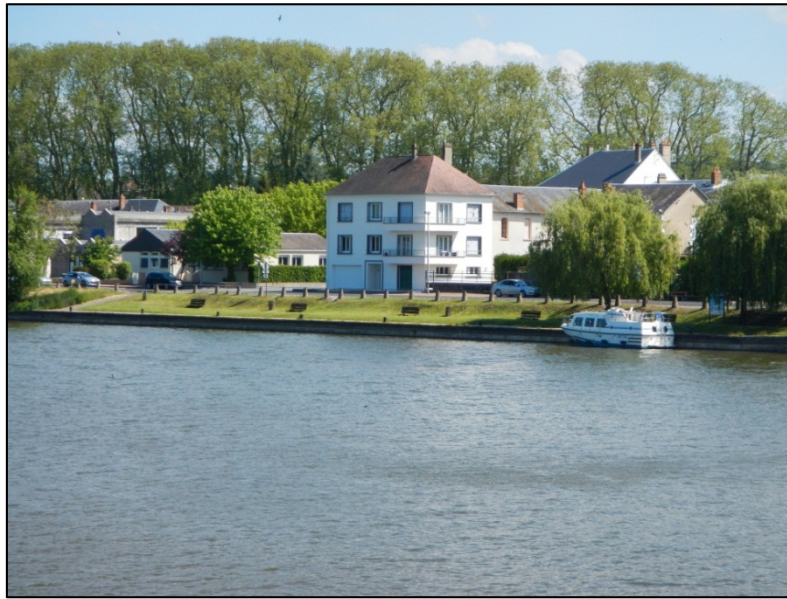
En face de l’îlot, la rive droite n’est pas endiguée. Cependant, les pieds de berges sont renforcés par un perré en béton continu. Un quai d’accostage est également observé juste à l’aval du pont de la D978a.

Figure 19 : Quai d'accostage en rive droite à l'aval du pont de la D978a- val de Decize (58) (Egis Eau 16/05/2014)

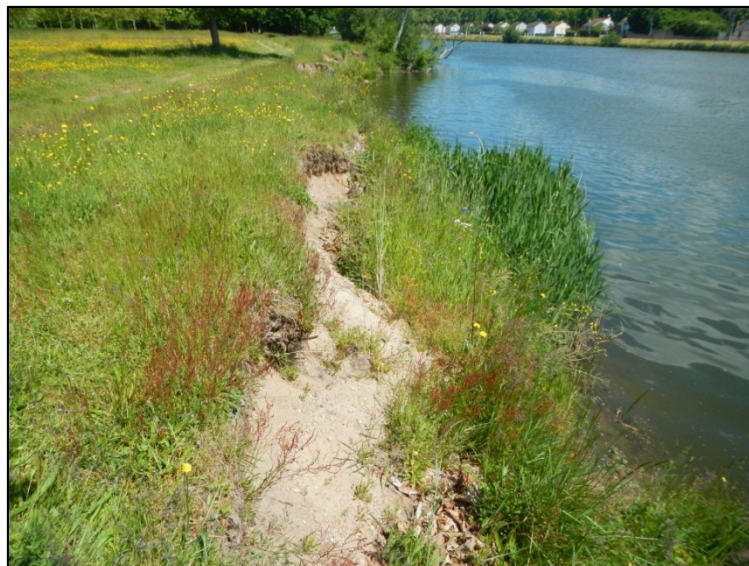
En rive gauche, d'importants affaissements de berges localisés sur une centaine de mètres traduisent une importante érosion (Figure 20).

Les berges sont en effet composées de sable, matériau peu cohésif, extrêmement friable. Le sable est donc emporté lors de phénomènes de lessivage ou de sapement, couplée à une végétation herbacée, ne stabilisant pas les berges.

Figure 20 : Suite continue d'affaissement des berges en rive gauche -val de Decize (58) (Egis Eau 16/05/2014)

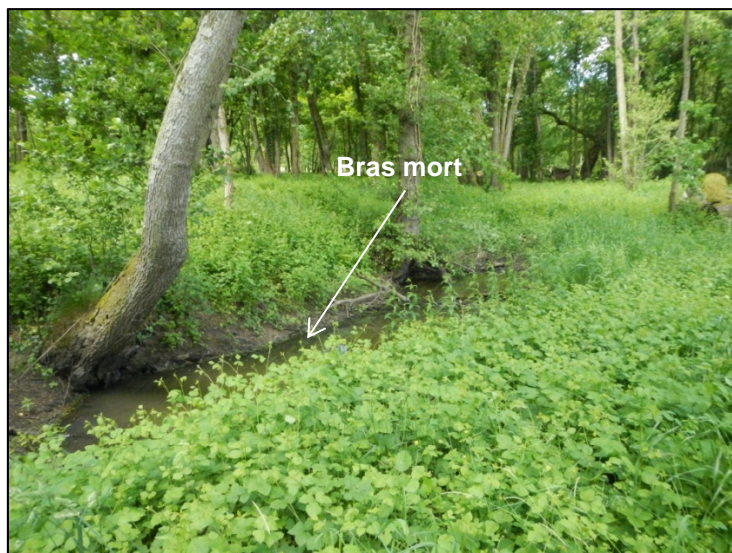
Un bras mort est localisé un peu avant le déversoir de Caqueray (Figure 21). Ce bras mort peut être mis en eau en période de crue. La végétation de part et d'autre du bras mort laisse penser que le bras n'est plus en contact avec la Loire depuis longtemps.

Figure 21 : Bras mort localisé dans la forêt de Caqueray à une m de la Loire- val de Decize (58) (Egis Eau 16/05/2014)

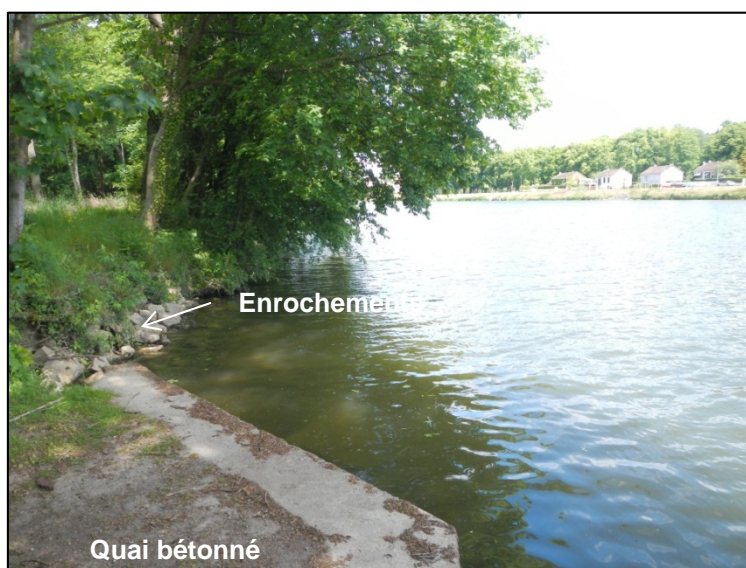
Enfin, la rive gauche est localement renforcée par des enrochements, traduisant une forte érosion, liée au rétrécissement du lit vif et donc l'accroissement des vitesses d'écoulement. Un quai d'accostage en béton vient renforcer la berge à ce niveau (Figure 22).

Figure 22 : Renforcement des berges de la rive gauche par des rochers- forêt de Caqueray val de Decize (58) (Egis Eau 16/05/2014)

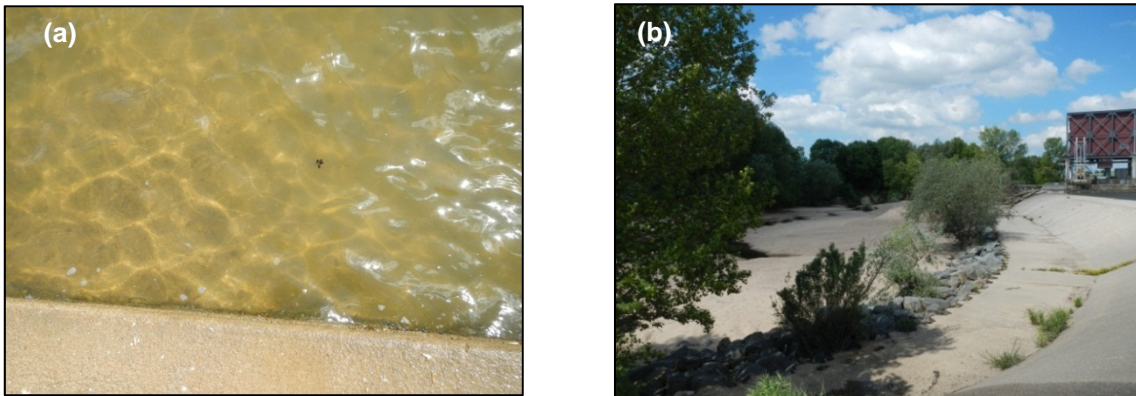
Les visites sur le terrain ont montré un important dépôt de part et d'autre du déversoir (Figure 26).

Figure 26 : Dépôt de part et d'autre du déversoir de sécurité du barrage de Saint Léger des Vignes- val de Decize (16/05/2014)

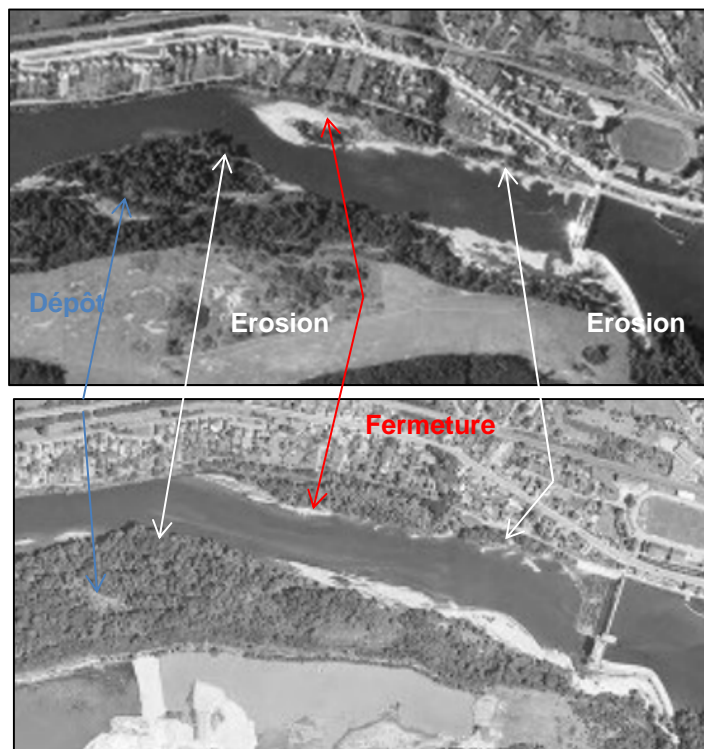
Cependant, à l'aval du barrage l'analyse des cartes anciennes obtenues sur Géoportail témoigne d'une forte mobilité des structures alluviales sur ce secteur (Figure 27). Mais le constat général est que l'aval du barrage est soumis à un dépôt alluvionnaire réduisant le lit mineur de la Loire.

Figure 27 : Evolution du lit mineur de la Loire à l'aval du barrage entre 1981 et 2002 (Géoportail)

Les zones d'érosions sont localisées en rive droite juste à l'aval des chutes d'eau, là où le courant est le plus fort. La rive droite est ainsi érodée.

La deuxième zone d'érosion est localisée dans un rétrécissement du lit mineur, conduisant à l'accélération des vitesses d'écoulement.

Les zones de dépôt sont quant à elles localisées dans des zones de plus faible vitesse. De plus, la végétalisation des barres sédimentaires stabilisent ces dépôts.
