ÉTUDE DE DANGERS DU SYSTÈME DE PROTECTION DU VAL DE SAINT-HILAIRE-FONTAINE – CHARRIN CONTRE LES INONDATIONS DE LA LOIRE

Rapport d'étude

Juin 2017

PROJET	N	800730	Intitulé	Etudes de dangers des digues domaniales de classe B et C de la Loire
Maitre d'ouvrage			DDT 58	
Date de création du document			Mai 2015	
Contact			Marie-Christine GERMAIN	
Titre du document			Étude de dangers du val de Saint-Hilaire-Fontaine et de Charrin – rapport d'étude	
Référence du document			rapport_EDD_02-Saint-Hilaire-Charrin-v5.docx	
Indice			V5

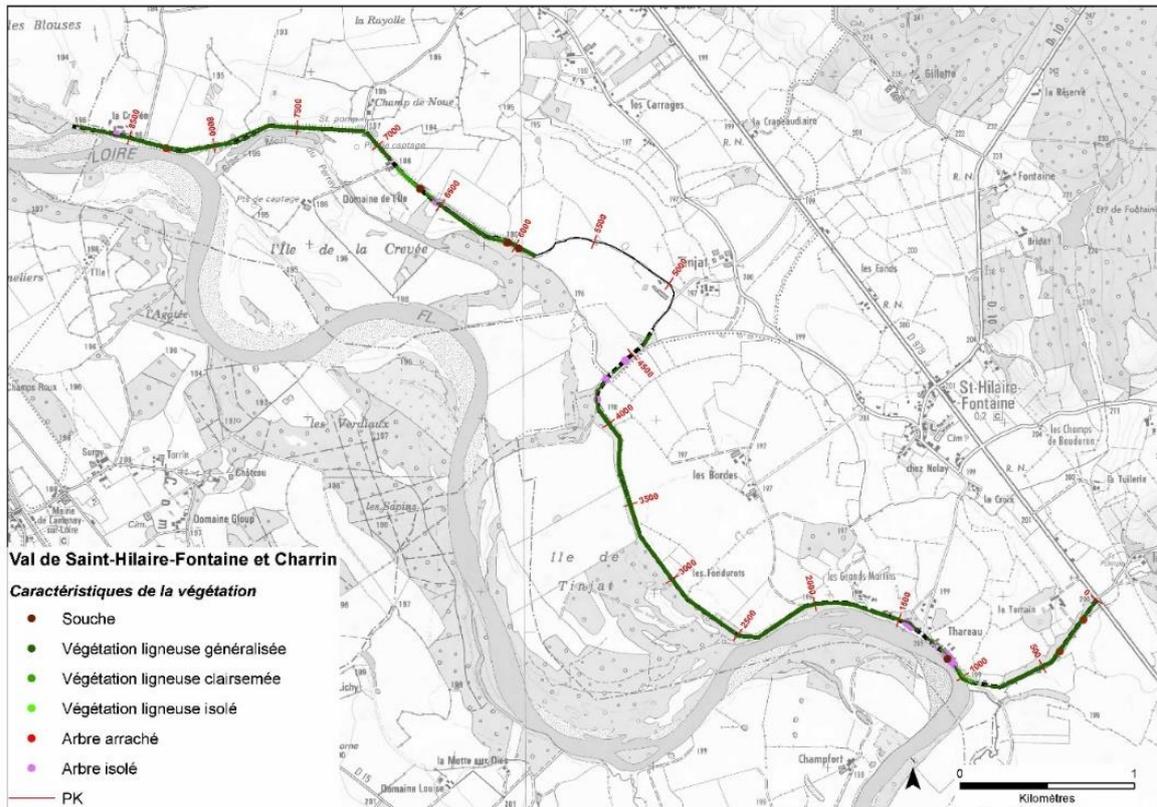
En l'espèce, le système d'endiguement du val de Saint-Hilaire-Fontaine et de Charrin est notamment caractérisé par la présence d'une végétation clairsemée à généralisée, d'un fossé en pied coté val (pas d'assise imperméable) et par des mouvements de terre importants. De tels désordres constituent des facteurs aggravants sensiblement le risque de rupture par érosion interne.

Figure 3 : localisation et typologie de la végétation présente sur le système d'endiguement du val de Saint-Hilaire-Fontaine et de Charrin

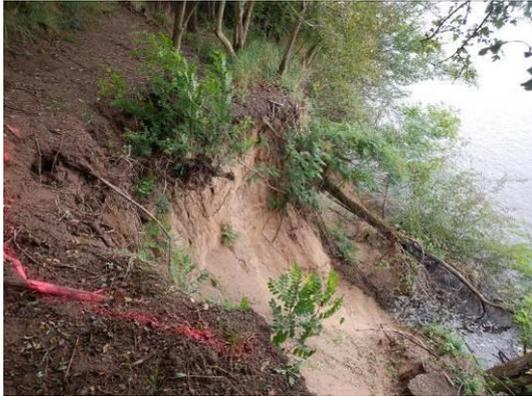
Figure 27 : glissement du talus côté Loire

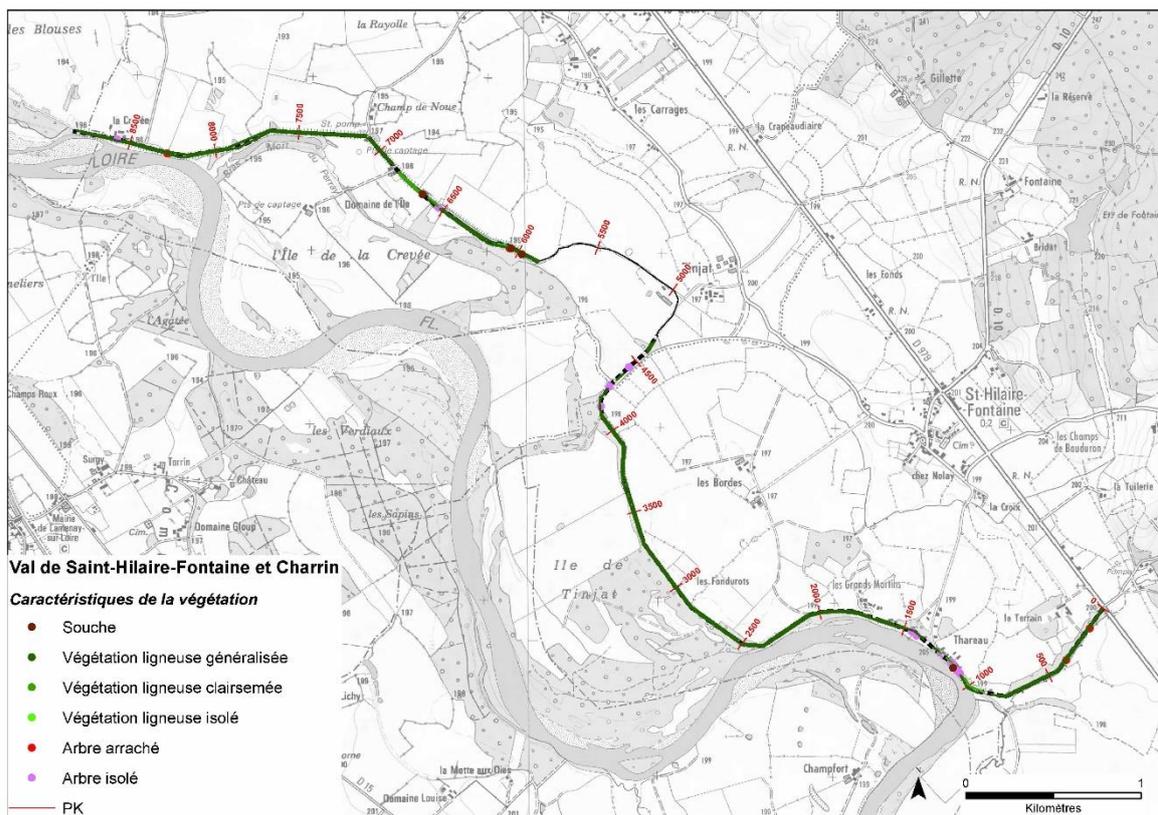
Figure 47 : Localisation et caractérisation de la végétation ligneuse présente sur le système d'endiguement du Val de Saint-Hilaire-Fontaine et de Charrin

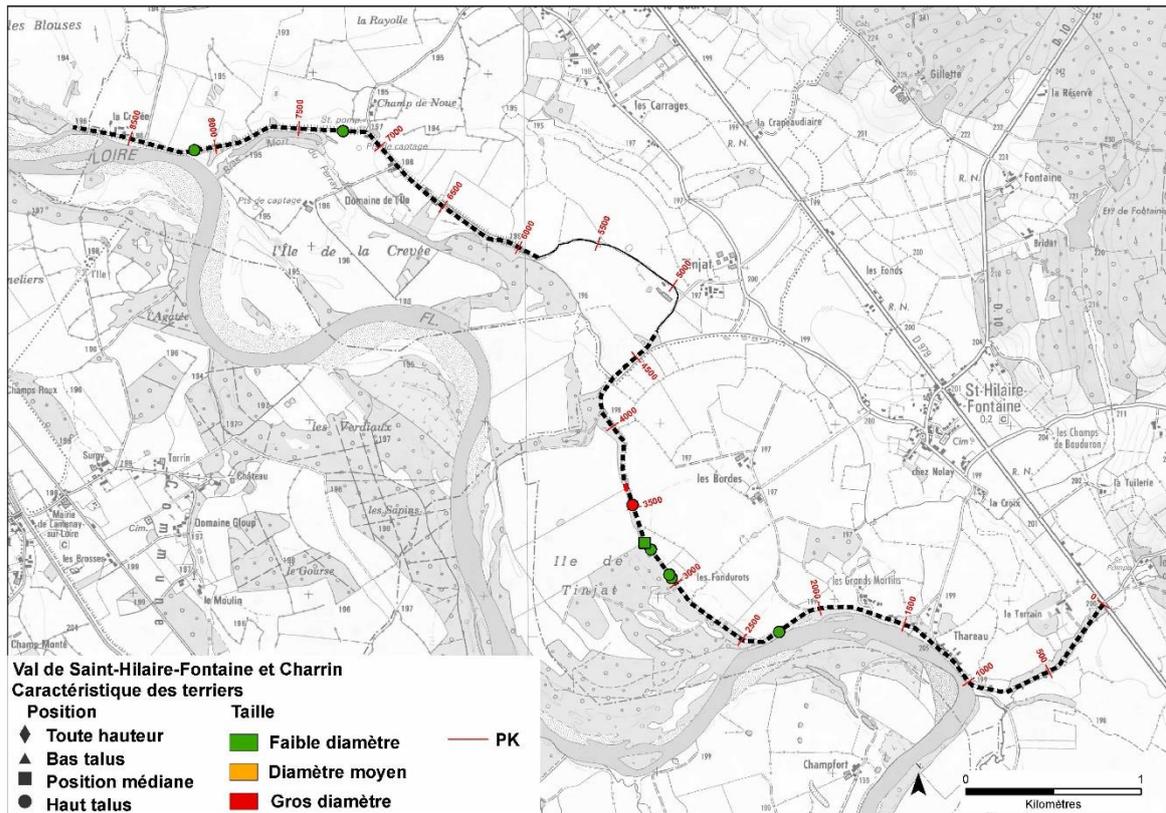
De nombreux terriers ont été observés sur les levées du val de Saint-Hilaire-Fontaine et de Charrin (une dizaine), particulièrement au droit des sections n°3 et n°5. La plupart d'entre eux sont de diamètre inférieur à 5cm et quelques-uns sont supérieurs à 15cm (vus à la section n°3).

Figure 48 : Localisation, position et dimension des terriers identifiés sur le système d'endiguement du Val de Saint-Hilaire-Fontaine et de Charrin

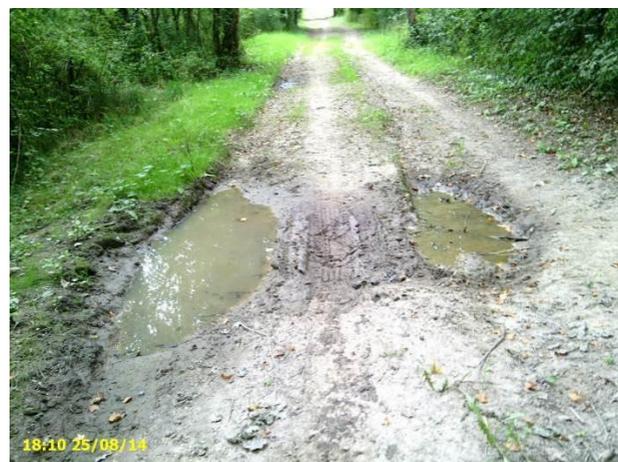
Des ornières ont été visualisées en crête de la digue notamment en amont de la section n°4.

Ornière sur la crête vue vers l'aval

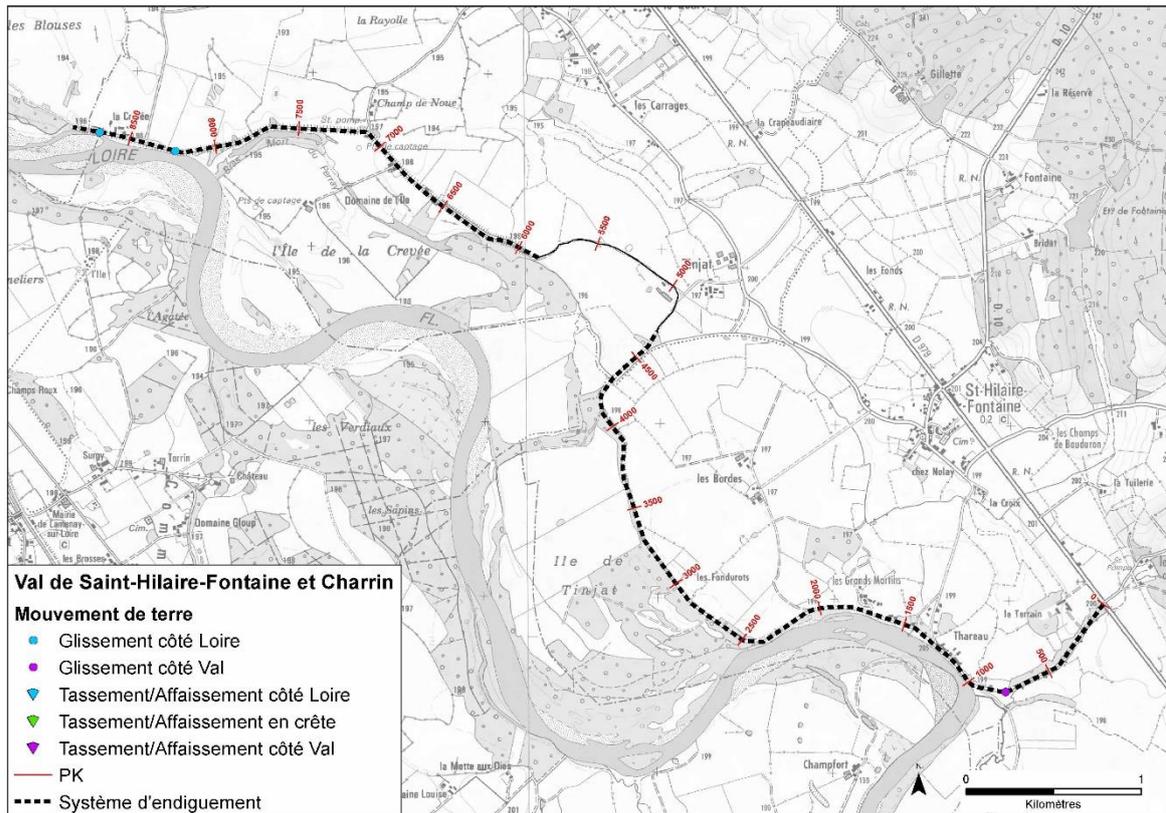
Figure 49 : Localisation des mouvements de terre recensés sur le système d'endiguement du Val de Saint-Hilaire-Fontaine et de Charrin
