ÉTUDE DE DANGERS DES DIGUES DE LA LOIRE DE CLASSE B ET C

4 - Rapport de la Visite Technique Approfondie 2014

Visites techniques approfondies des digues domaniales du département de la Nièvre - Rapport de visite 2014 des digues de protection du val de Saint-Hilaire-Fontaine

1105 Av Pierre Mendès-France BP 4001 30001 NIMES CEDEX 5 Tel : 04.66.87.50.00 - Fax : 04.66.87.51.03
Titre du document :	VTA 2014 - Val de Saint-Hilaire-Fontaine
N° Affaire :	800730

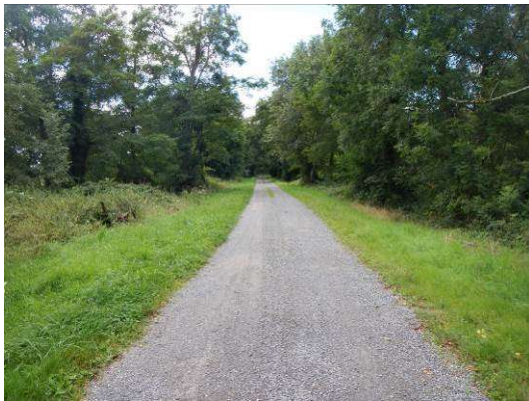
Figure 1 : piste en crête de digue vue vers l'aval (végétation dense de part et d'autre)

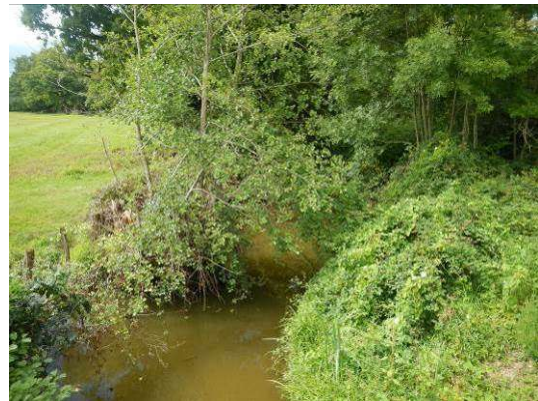
Figure 2 : fossé en eau en pied de talus coté Loire vu vers l'aval

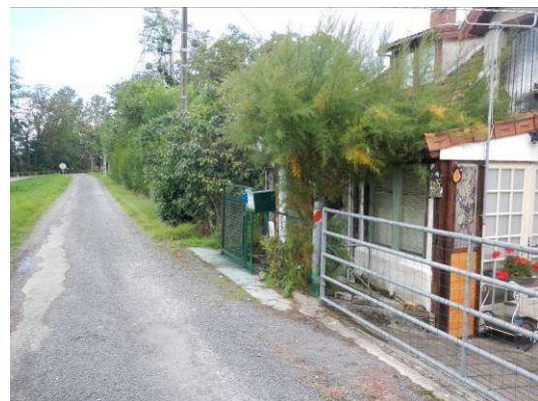
Figure 4 : maison encastrée sur talus coté val de la digue

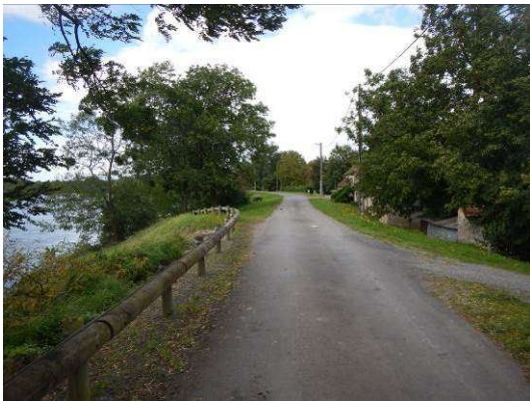
Figure 5 : vue de la digue vers l'aval avec pied de talus en contact avec lit vif de la Loire

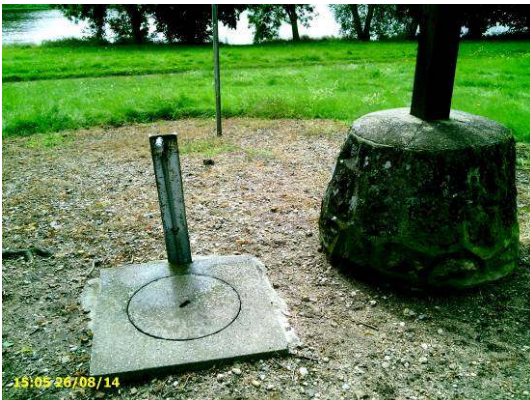
Figure 7 : corps étrangers sur talus coté Loire

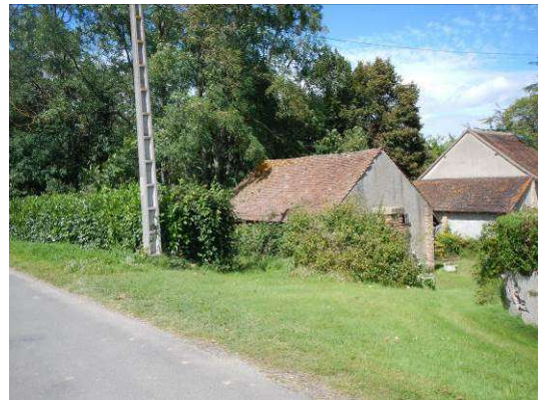
Figure 8 : bâtiment encastré sur talus coté val

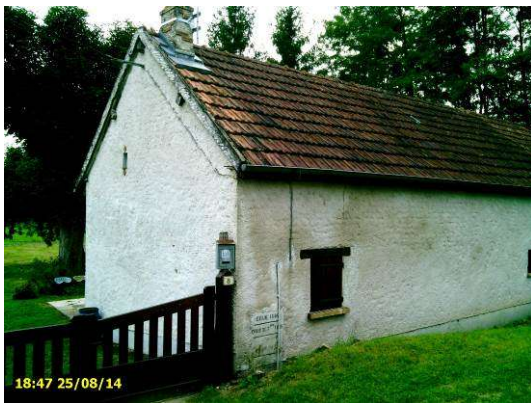
Figure 13 : bâtiment en castré sur le bas du talus coté Loire

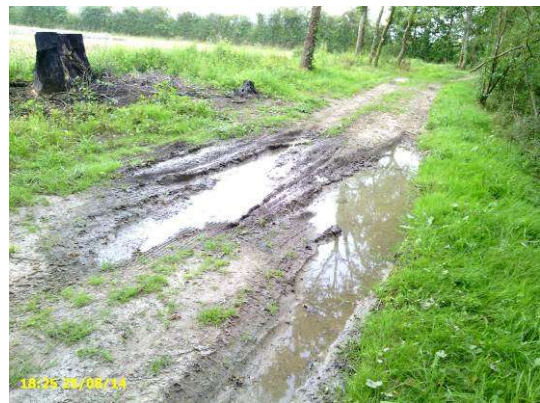
Figure 14 : ornières en amont du renforcement de la crête (vues vers l'amont)

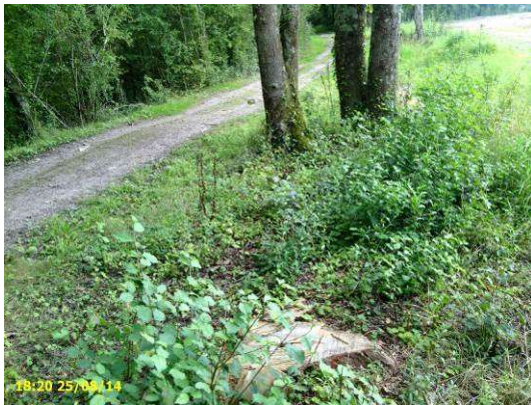
Figure 15 : piste en crête avec souche au premier plan (vue vers l'aval)

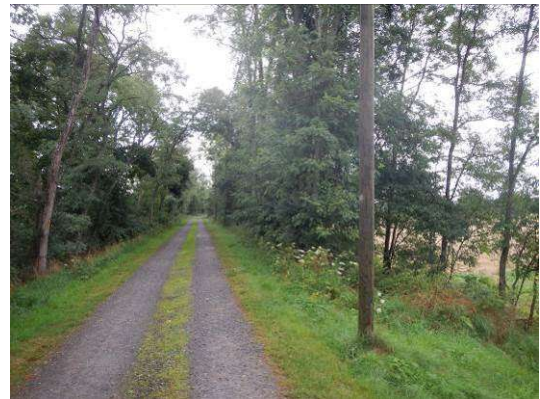
Figure 16 : végétation généralisée sur les 2 talus de la digue (vue vers l'aval)

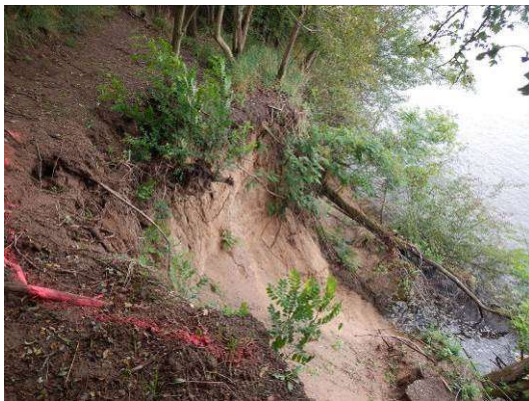
Figure 17 : glissement du talus coté Loire

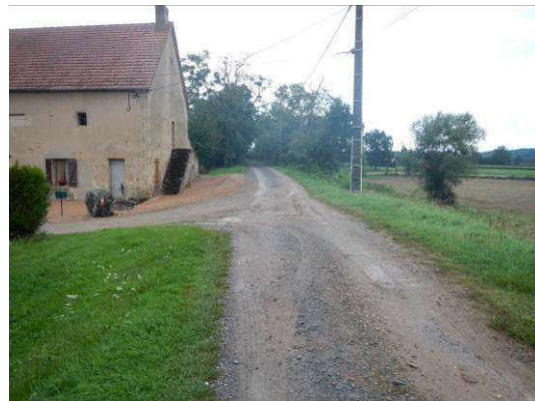
Figure 18 : bâtiment encastré sur talus coté Loire (vu vers l'aval)

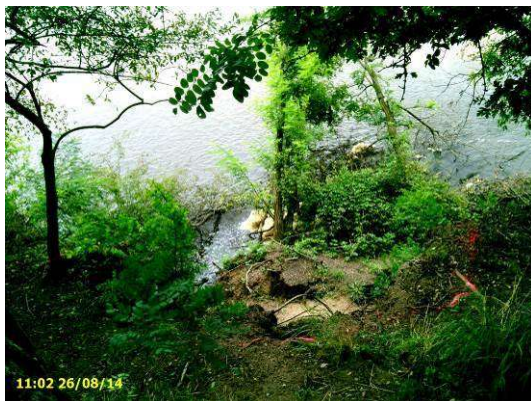
Figure 21 : vue du glissement depuis le haut du talus coté Loire (tronçon n°5)

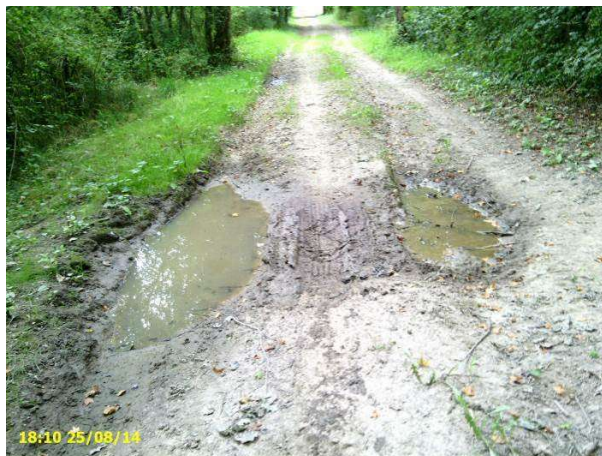
Ces dégradations superficielles sont le signe d'agressions répétées qui participent à la dégradation de la digue et peuvent constituer un facteur aggravant à la surverse coté val ou à l'érosion externe coté Loire.

Ornière sur la crête vue vers l'aval

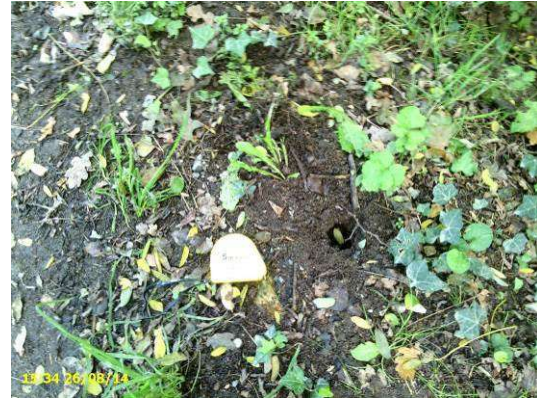
Terriers 5cm de diamètre peu vulnérable

Ces terriers sont susceptibles de favoriser des infiltrations et chemins d'écoulement à travers le digue, voire d'être à l'origine d'une érosion interne. Les terriers de diamètre supérieur ou égal à 15 cm ont un risque plus accru vis-à-vis de l'apparition d'un phénomène d'érosion interne.

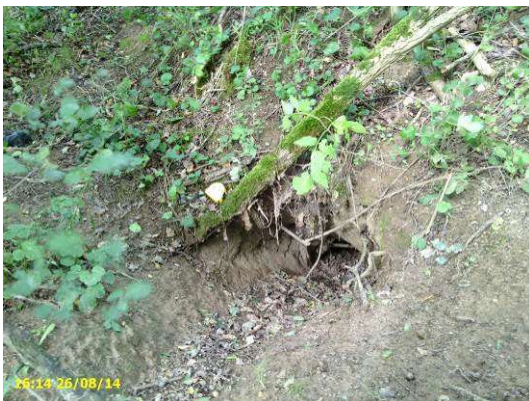
Terrier diamètre >15cm

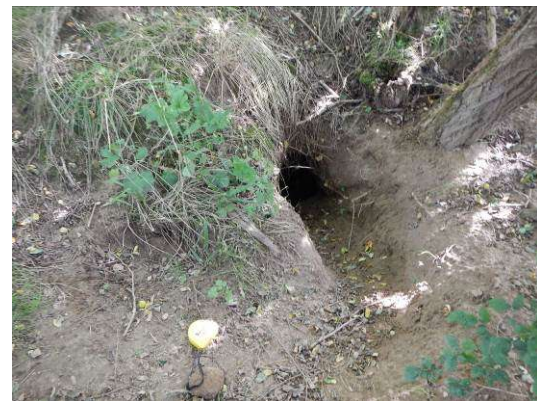
Terrier diamètre >15cm et traversant

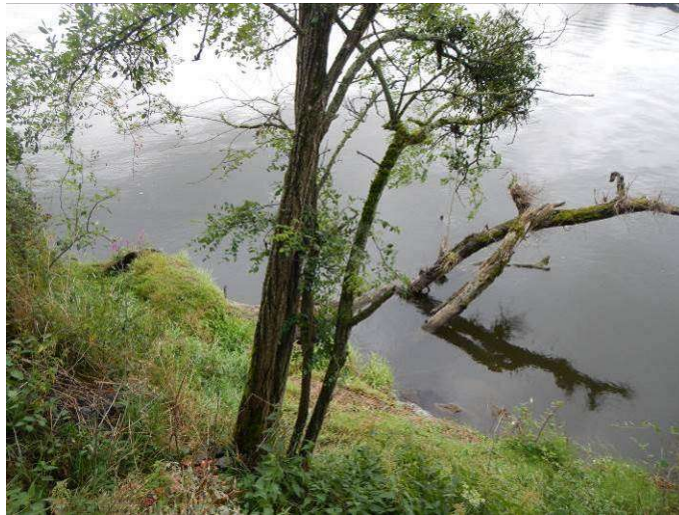
Arbre arraché au niveau de la berge (tronçon n°5)

Nota : Les arbres arrachés représentent un risque pour la digue, soit en arrachant des morceaux de celle-ci, soit en créant des galeries favorisant les écoulements internes à cause des racines.

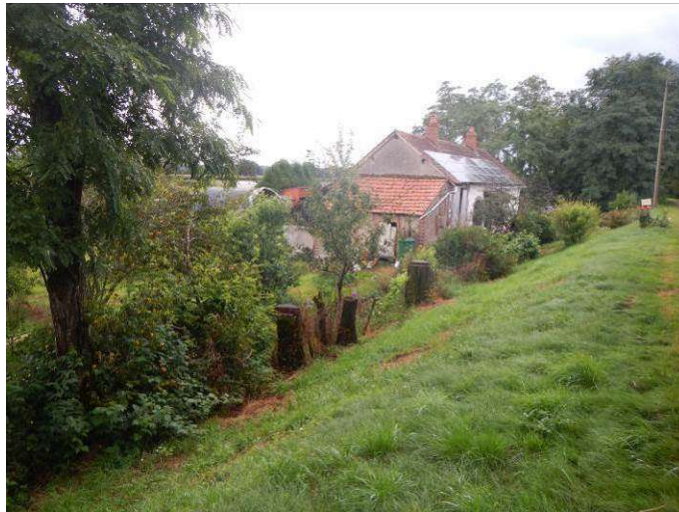
Nota : les souches peuvent être considérées comme des pathologies sérieuses favorisant l'érosion interne.

Souches en pied de talus coté val (vues vers l'amont au tronçon n°4)

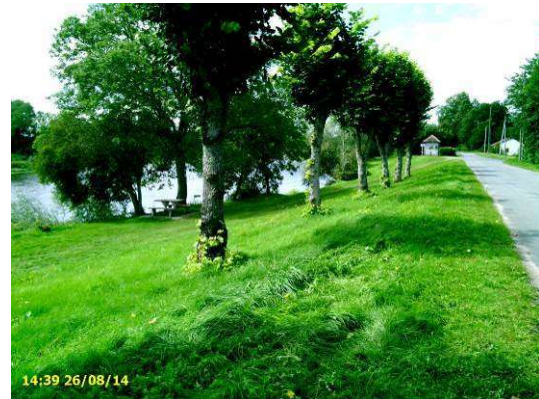
Arbres d'alignement sur le haut du talus coté Loire (tronçon n°2)

Ces types de végétation représentent un risque pour la digue, soit en arrachant des morceaux de celle-ci en cas d'abattage accidentel (vent, chocs, crue) soit en créant des galeries favorisant les écoulements internes par pourrissement puis minéralisation des racines. Par ailleurs, ces racines peuvent aussi déstructurer les talus et pied de digue.

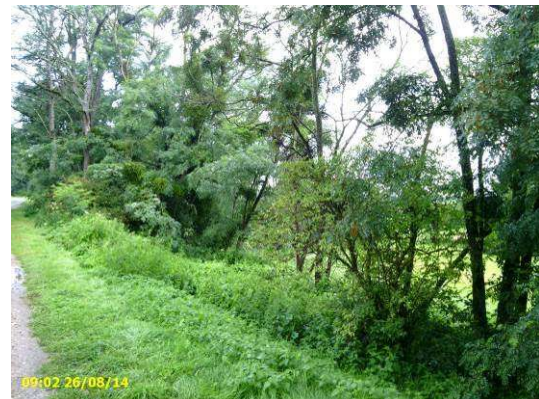
Végétation clairsemée sur talus coté val au niveau du tronçon n°4

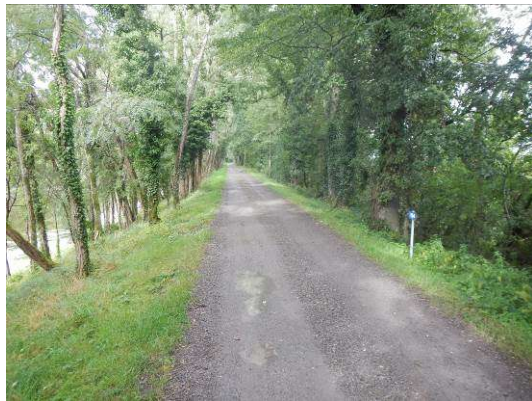
Végétation généralisée sur les 2 talus (vue vers l'aval - tronçon n°5)

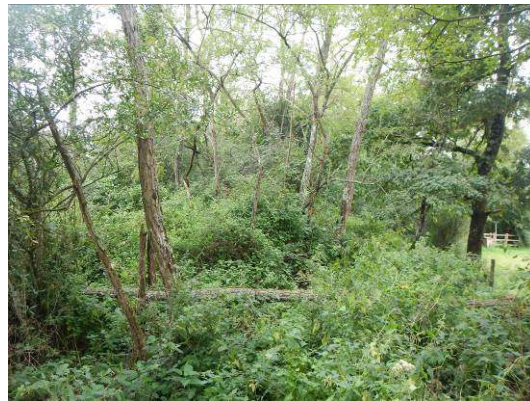
Végétation généralisée en aval du tronçon n°5 y compris en crête (vue vers l'aval)

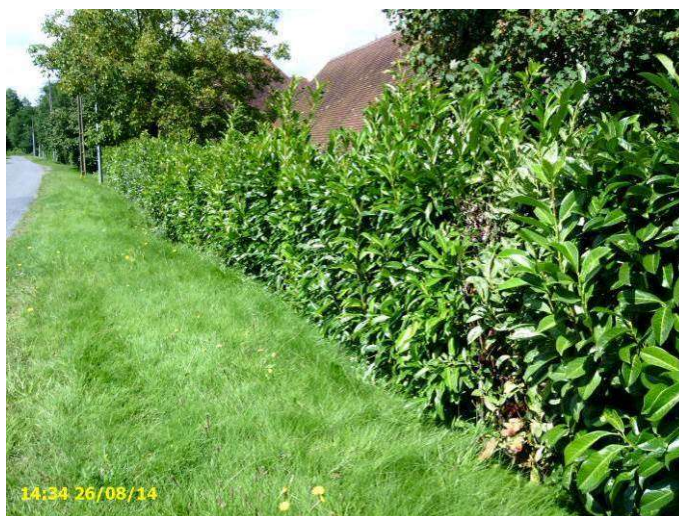
Il convient de noter qu'une forte densité de végétation parasite est problématique car elle perturbe notamment les moyens de contrôle visuel et de détection des désordres.

Haie arbustive au niveau du tronçon n°2 (vue vers l'aval)

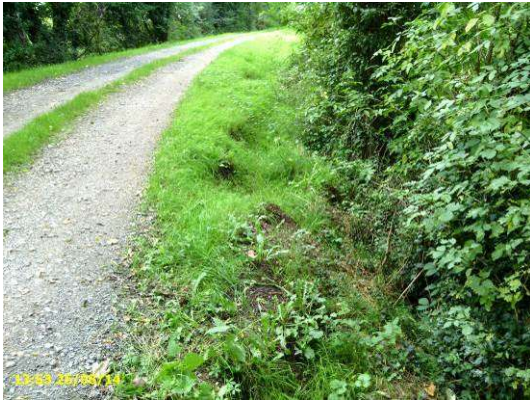
glissement superficiel sur le haut du talus coté val (tronçon n°1)

Nota : Ces zones constituent des points faibles vis-à-vis du risque de rupture et de la formation de brèche dans le corps de la digue. Ils constituent également des facteurs aggravants l'érosion externe en cas de surverse.

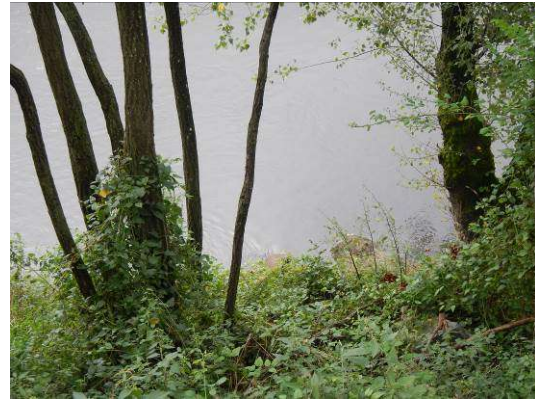
glissement au niveau du bas de talus coté Loire (tronçon n°5)

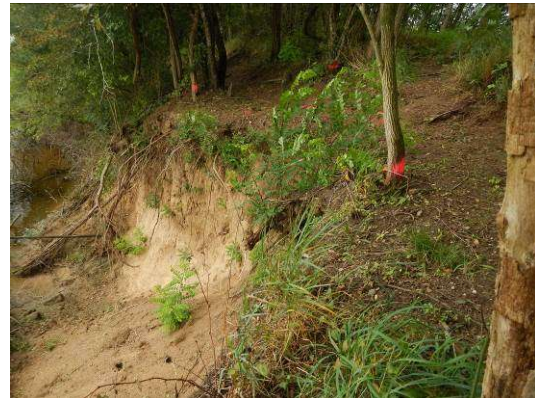
Il a été identifié 3 **glissements** dont un présente une vulnérabilité forte en contact avec le lit vif de la Loire (tronçon n°5). Sur ce dernier glissement le bas du talus est désormais vertical.

glissement important au niveau de la berge de la Loire (tronçon n°5) avec bas de talus verticalisé vers l'aval

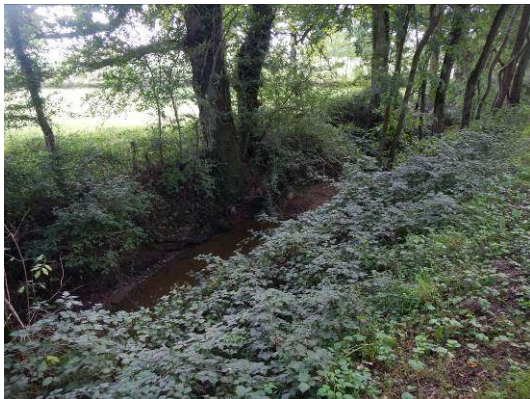
Fossé en eau coté Loire - tronçon n°1

Nota : Ces fossés en eau peuvent indiquer des infiltrations d'eau à travers la digue liées à une forte pluviométrie ou en provenance de la Loire. Cette eau en pied de digue est susceptible de raccourcir le trajet des infiltrations lors d'une crue. De plus, elle favorise le phénomène de suffusion en permettant aux particules de sortir librement en pied de digue lorsque le gradient hydraulique le permet sans que le phénomène soit constatable visuellement (phénomène sous-eau). De fait, le risque d'érosion interne est accru au niveau de ces zones humides.

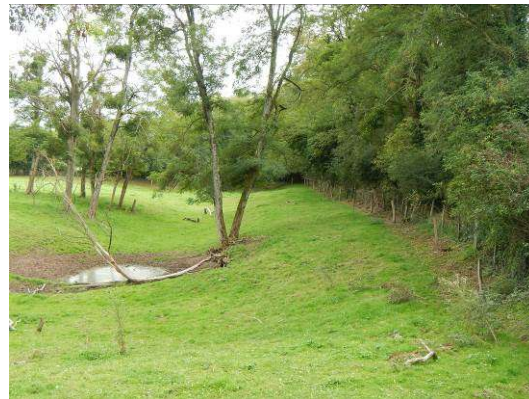
Petite dépression en eau sur le pied de talus coté val (tronçon n°3)

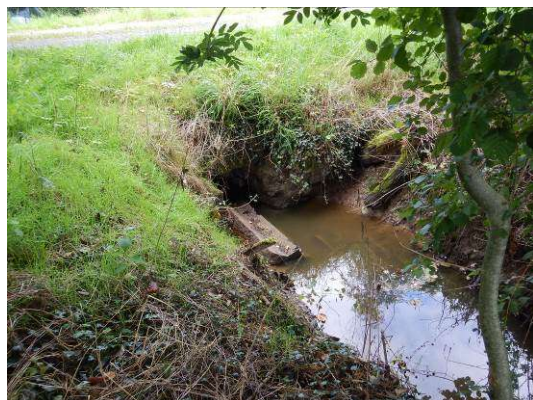
Point 340 : vue de l'ouvrage coté Loire (tronçon n°1)

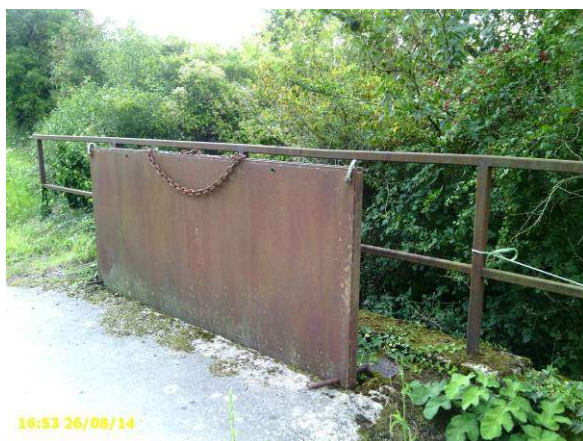
Point 341 : ouvrage avec martelière coté val (tronçon n°3)

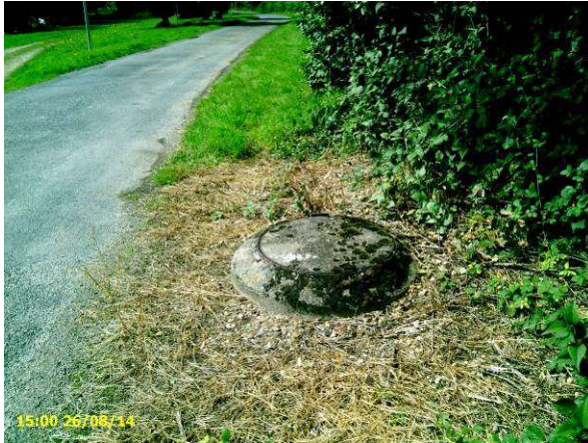
Bien que leur cheminement dans la digue ne soit pas connue, ces canalisations constituent des discontinuités susceptibles de favoriser le risque d'érosion interne par circulation de l'eau à l'interface ouvrage/sol en cas de crue.

Tampon témoignant la présence de canalisation à proximité des habitations (tronçon n°2)

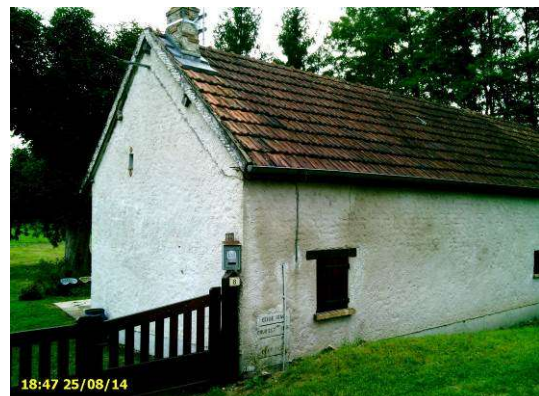
Des bâtiments non encastrés, en pied de digue ont également été observés, ils peuvent également augmenter le risque d'érosion interne en diminuant la longueur des chemins hydrauliques dans la fondation de la digue. Par ailleurs, toutes ces habitations sont très vulnérables à la submersion en cas de crue.

*Maison encastrée sur talus coté val à Thareau
(tronçon n°2)*

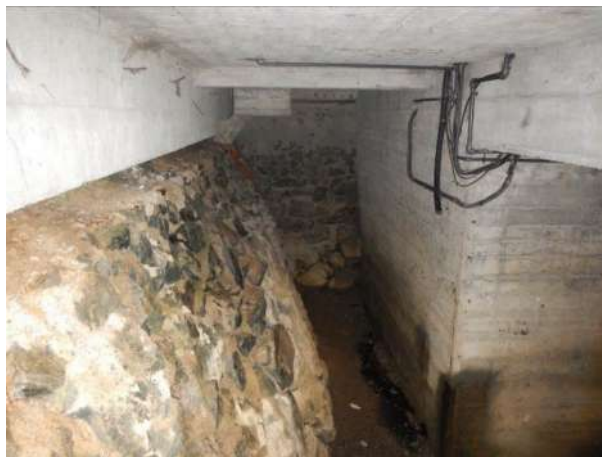
*Vide sanitaire sous bâtiment de la station de traitement AEP avec renforcement des fondations en
parement maçonné (tronçon n°5)*

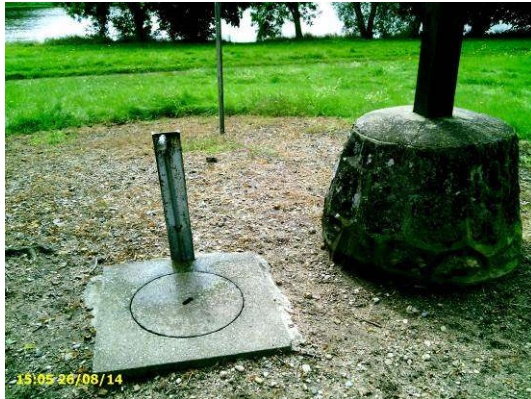
En cas de surverse, et lorsque qu'ils sont situés en crête de digue ou sur le talus coté Val, ces éléments peuvent favoriser l'érosion superficielle du remblai de digue.

Tampon en béton sur crête coté Loire (tronçon n°2)

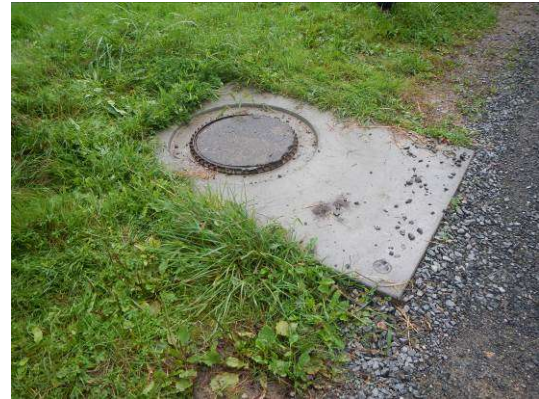
Regard sur dalle en béton à proximité de la station de traitement AEP (tronçon n°5)

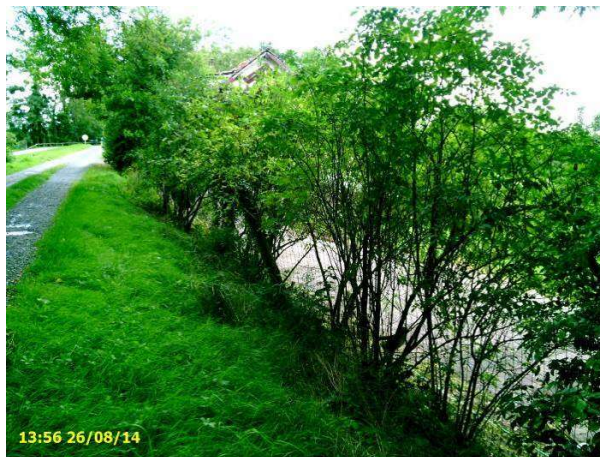
Il est noté des clôtures le long de la digue, avec notamment des piquets en bois le plus souvent, mais également des piquets métalliques avec grillage. La végétation tend à limiter son observation.

Clôture grillagée au milieu du talus coté val (tronçon n°1 - vu vers l'aval)

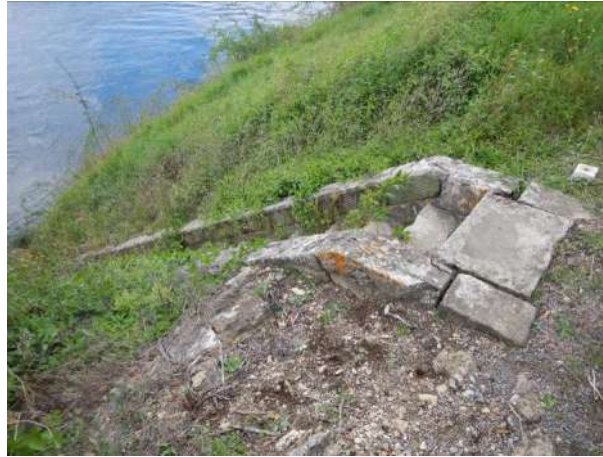
Ces ouvrages, en tant que discontinuités, peuvent favoriser l'érosion superficielle du remblai de digue en cas de crue ou de surverse.

Escalier en pierres sur talus coté Loire (tronçon n°2)

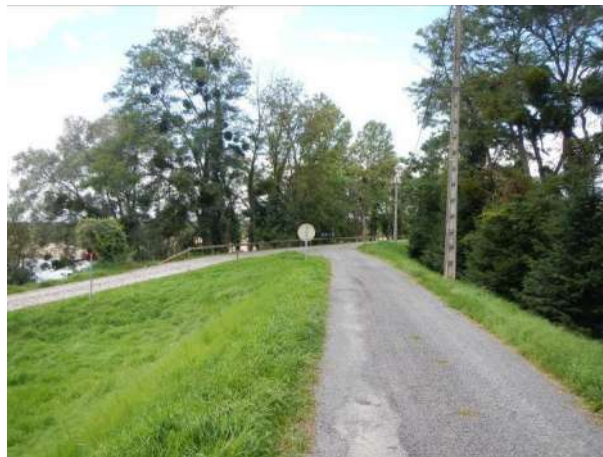
Ces éléments peuvent favoriser l'érosion superficielle du remblai de digue en cas de crue ou de surverse.

Pylônes en béton en amont du tronçon n°2

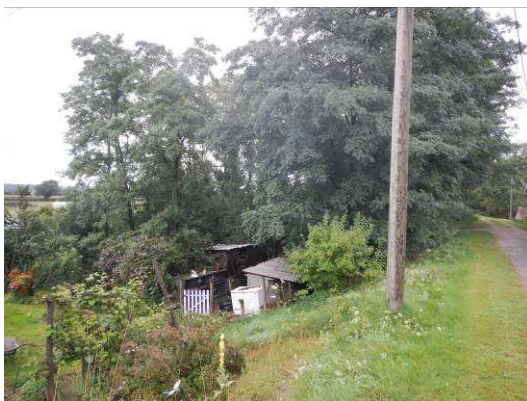
Poteaux en bois au niveau du tronçon n°4 (vu vers

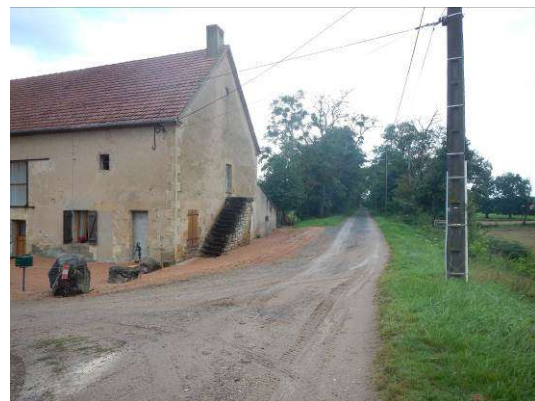
Pylônes en béton en amont du tronçon n°5 (vu vers

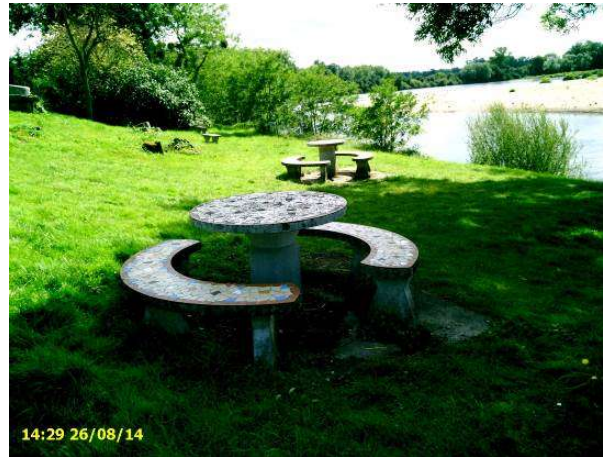
Il a été observé deux ensembles de tables et de bancs en pied de talus coté Loire à proximité de Thareau (tronçon n°2).

Bancs et tables en pied de talus coté Loire (tronçon n°2)

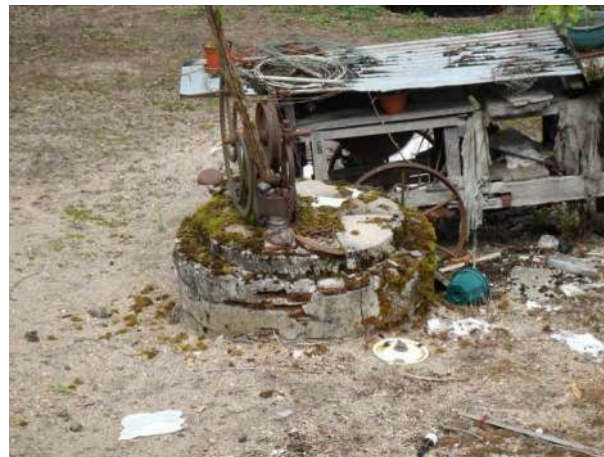
Outre les bornes kilométriques positionnées sur la crête des levées, il a été relevé un puits en pied de talus coté val au niveau du tronçon n°2.

Puits en pierres pied de talus coté val vu depuis la crête de la digue (tronçon n°2)

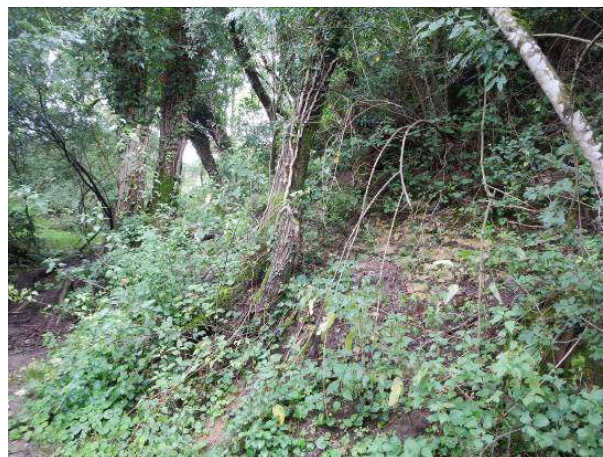
- ▶ Enfin il est observé un parement maçonné sur le talus côté Loire avant l'arrêt de la digue (quart de cône). Ce secteur aval est aujourd'hui très végétalisé et il est difficile d'apercevoir ce renforcement dans sa continuité.

Talus perré au niveau de la fin aval de la digue de Charrin (tronçon n°5)

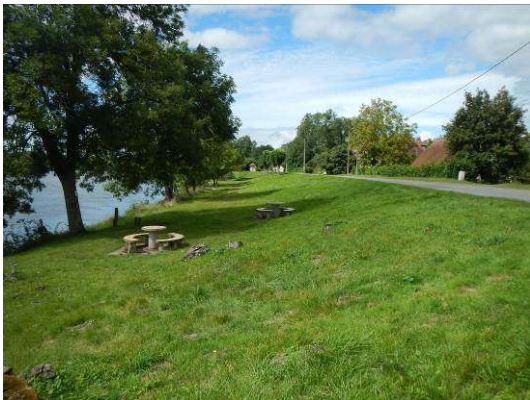
Nota : Un pied de digue en contact vif avec la Loire est directement soumis à l'agressivité du milieu fluvial (vitesse d'écoulement, remous, chocs...). Des phénomènes d'affouillement en pied de digue peuvent notamment accélérer le processus de dégradation et créer des instabilités. Le pied de digue a alors tendance à se dégrader progressivement dans le temps et de manière plus importante lors d'épisode de crue.

A terme, cela peut engendrer un risque de rupture par érosion externe. L'évaluation de ce risque et des mesures à mettre en œuvre doit passer par un diagnostic.

Talus coté Loire vu vers l'aval (tronçon n°2)

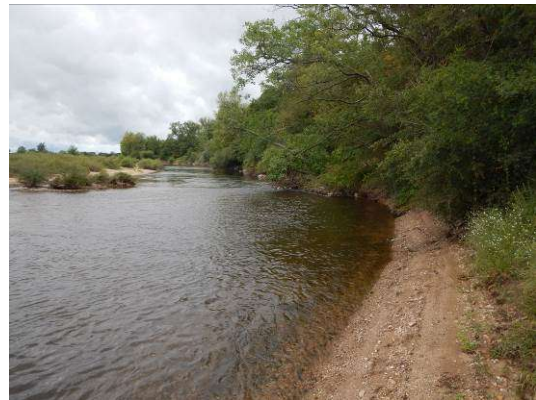
Berge de la Loire au niveau du tronçon n°5 (vue vers l'aval)

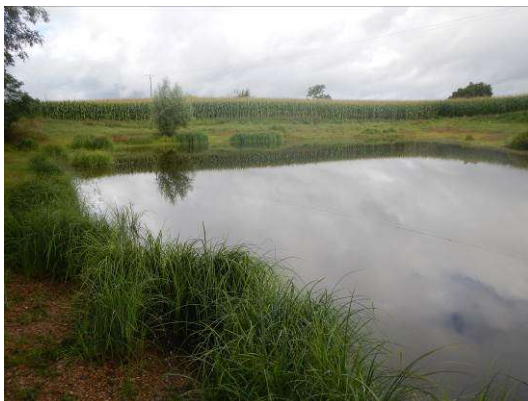
En amont de la zone de contact avec le lit vif de la Loire sur le tronçon n°5, il est noté une zone marécageuse en pied de talus coté rivière sur environ 500m de long. Cet étang fait face à 2 petites zones humides au pied du talus coté val.

Nota : La présence d'étangs à proximité de la digue peut masquer les venues d'eau et également raccourcir le trajet des infiltrations. De plus, les dépressions en eau côté val favorisent la suffusion en permettant aux particules de sortir librement en pied de digue lorsque le gradient hydraulique le permet. Le risque d'érosion interne est accru au niveau de ces zones humides coté Val.

Zone humide en pied de digue coté val sur tronçon n°5 (vue vers l'aval)

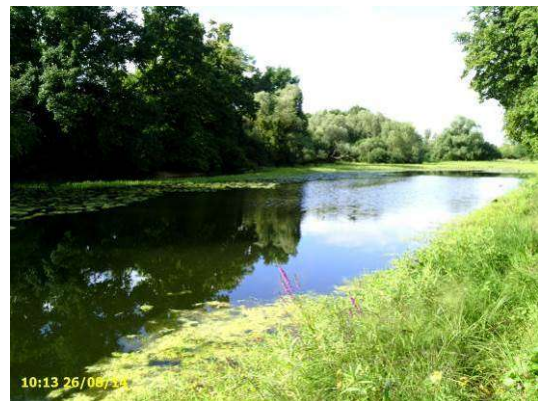
Grande zone humide en pied de talus coté Loire (vue vers l'aval – tronçon n°5)
