# REQUALIFICATION DE L'ILOT FER/NIEVRE

Dossier d'enquête préalable  
à la Déclaration d'Utilité Publique (DUP)

# **DIAGNOSTIC STRUCTURE DU BATIMENT 52 ET 54 RUE DE NIEVRE A NEVERS**

# DIAGNOSTIC STRUCTURE DU BATIMENT 5 ET 7 RUE DE FER A NEVERS

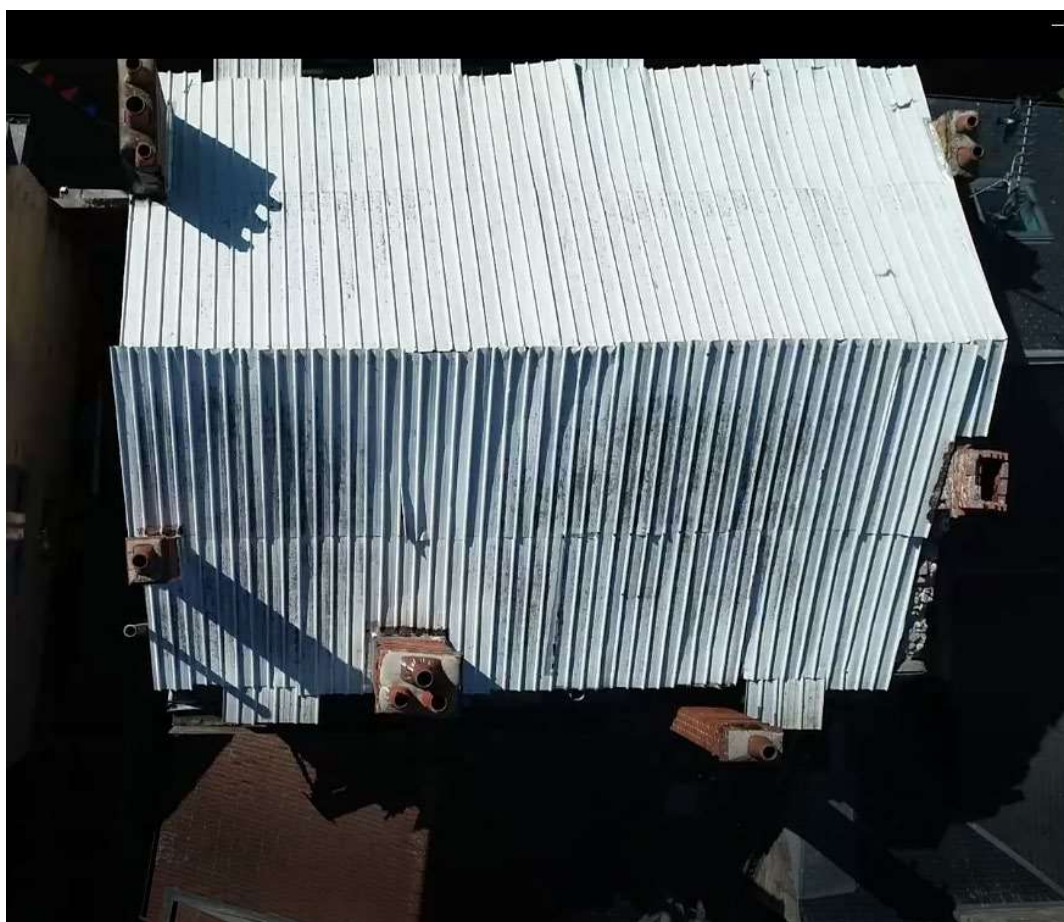
Avec cette image de toiture, nous observons des tôles manquantes et la présence de 5 cheminées.

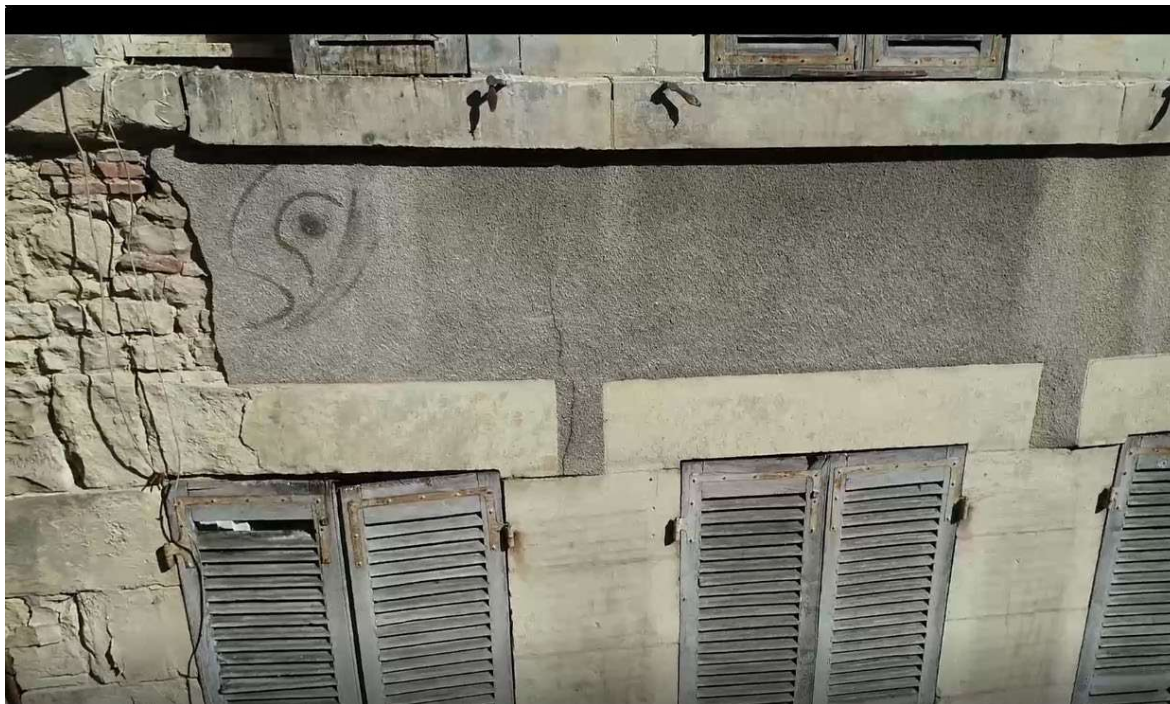
Nous observons des quelques fissures verticales et des décollements d'enduits principalement.

Ce type de pathologies provient principalement des problèmes d'enduit. La maçonnerie ancienne hourdée à la chaux n'accepte pas les enduits à base de ciment. Il faudra prévoir un piquage et une réfection des enduits en utilisant des enduits à la chaux.

Pathologie	Mesures à cours terme	Mesures à long terme
Problème enduit + fissures	Pas de mesure, bien porter un casque	Prévoir le piquage des enduits, puis la réfection des enduits par un enduit à base de chaux.
Cheminée	Prévoir d'enlever la souche à la gauche du bâtiment (la cheminée la plus dégradée) Reprise provisoire des abergements	Essayer d'enlever le maximum de cheminée en toiture.
Plancher bois	Prévoir étaieement des zones ayant les dégradations avant toutes interventions sur toute la hauteur de l'édifice. La mise en œuvre se fera en montant par étage.	En supprimant les cloisons suivant le projet et avec les zones sinistrées, nous vous recommandons de refaire les planchers entièrement en dalle béton. Vous pouvez également prévoir des renforts métalliques pour recouper les portées en deux avec le remplacement de toutes les solives présentant des dégradations.
Escalier	Prévoir quelques étais et quelques chevrons pour stabiliser l'ouvrage pendant les opérations de curage	Prévoir la reprise ou le remplacement de l'escalier

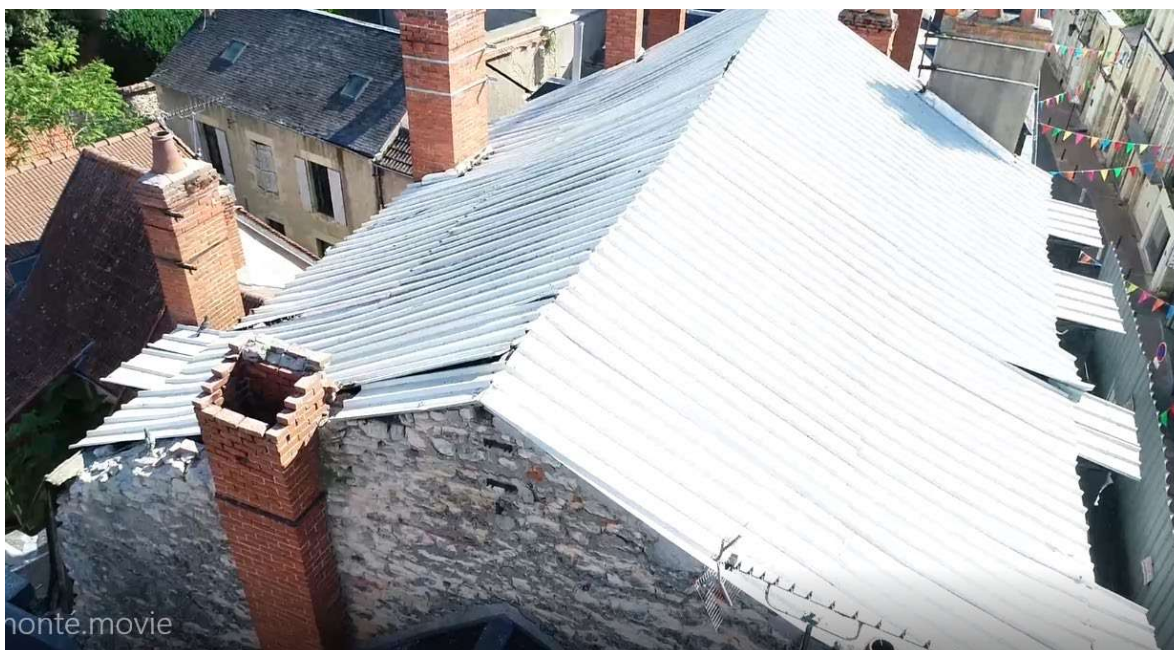
Nous observons que la cheminée de ce pignon est fortement endommagée. Les abergements de toiture et de cheminée ne sont pas réalisés correctement. Dans cette zone de pignon, le risque d'infiltration reste très important. A l'intérieur, l'eau a fortement dégradé les planchers.

Cette situation est préoccupante et continue la dégradation des ouvrages. Pathologie **grave**.

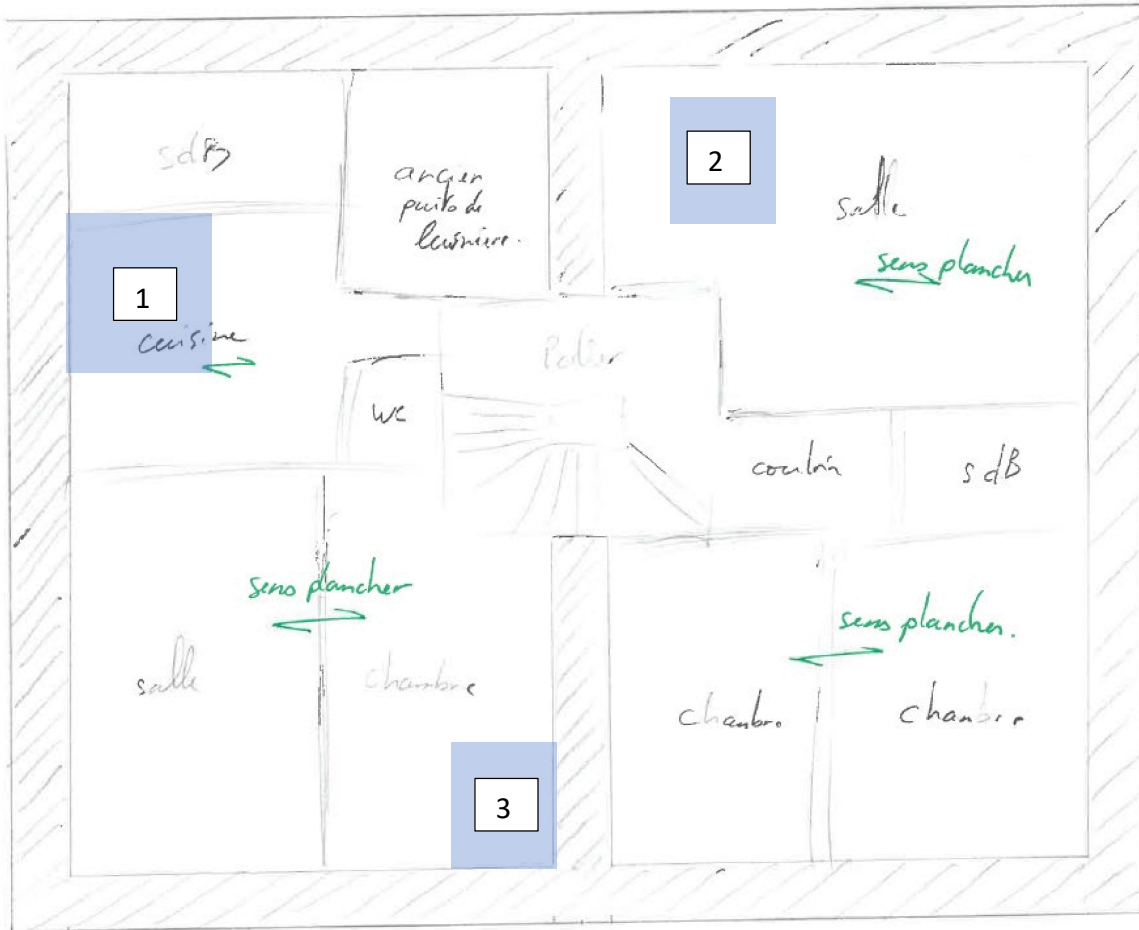
Repérage des zones de plancher dégradées :

Zone 1 : plancher dégradé au PHT 1<sup>er</sup> étage, au PHT 2<sup>ème</sup> et au PHT 3<sup>ème</sup>

Zone 2 : plancher dégradé au PHT 2<sup>ème</sup> et PHT 3<sup>ème</sup>

Zone 3 : plancher dégradé au PHT 2<sup>ème</sup> et PHT 3<sup>ème</sup>

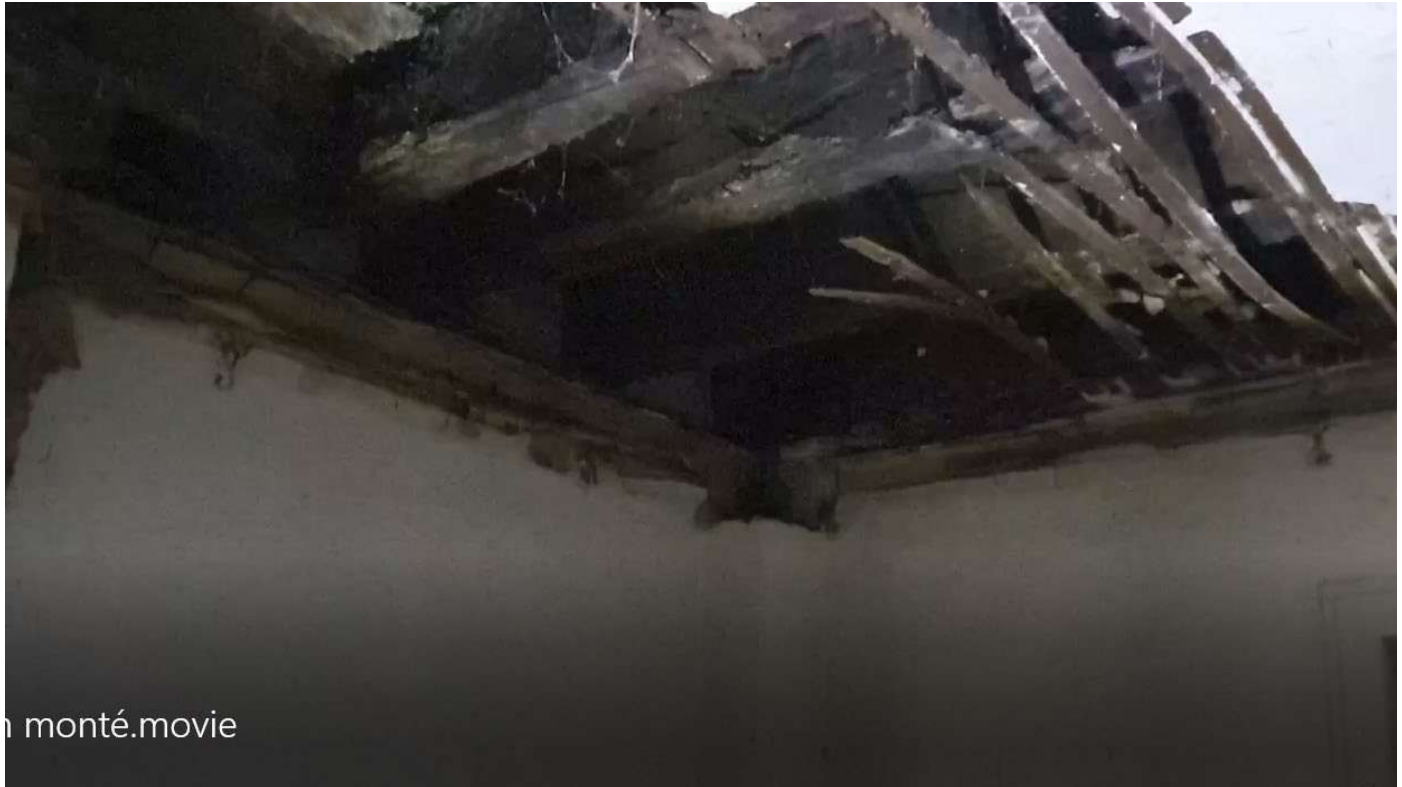
Photo au PHT 1<sup>er</sup> ; logement 1G (1 gauche) (zone 1).

L'infiltration des eaux de pluie détériore le plancher au niveau de la cuisine du logement 1G.

Cette zone de plancher menace d'effondrement. La mise en place d'un étaieement sur toute cette zone est indispensable pour intervenir sur le plancher à cet endroit.

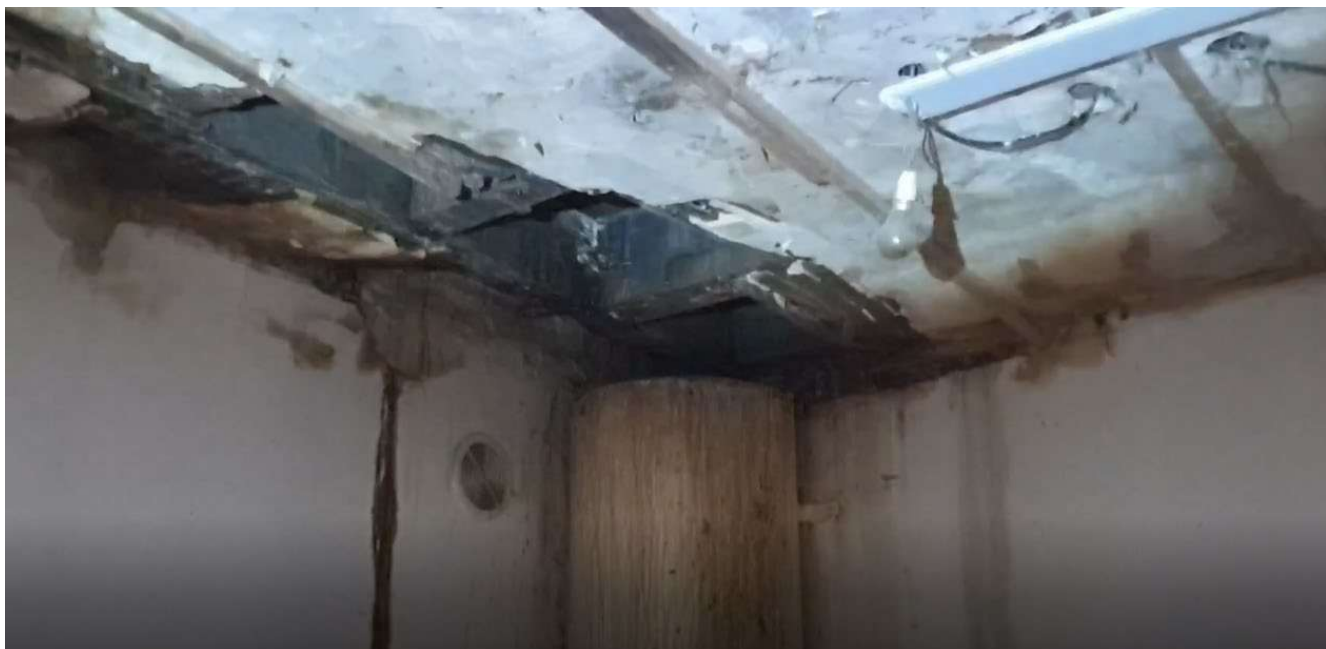
Photo au PHT 2<sup>ème</sup> ; logement 2G(zone 1).

Idem PHT 1<sup>er</sup> .

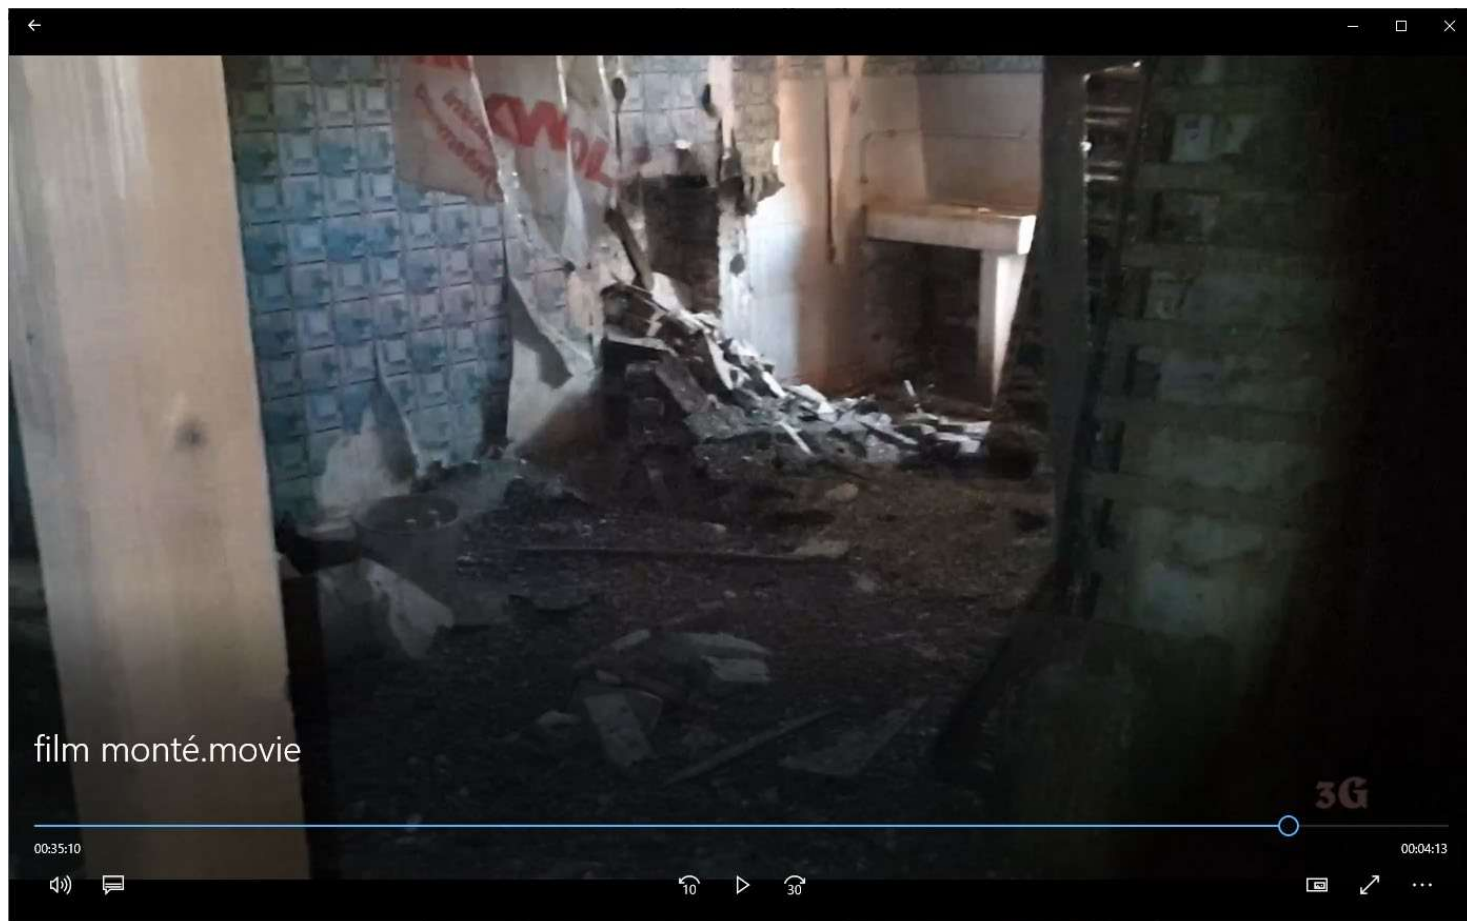
Photo au 3<sup>ème</sup> étage : 3G (zone1) :

Sur cette image, nous constatons un effondrement intérieur partiel de la cheminée sur la zone de plancher fragilisée.

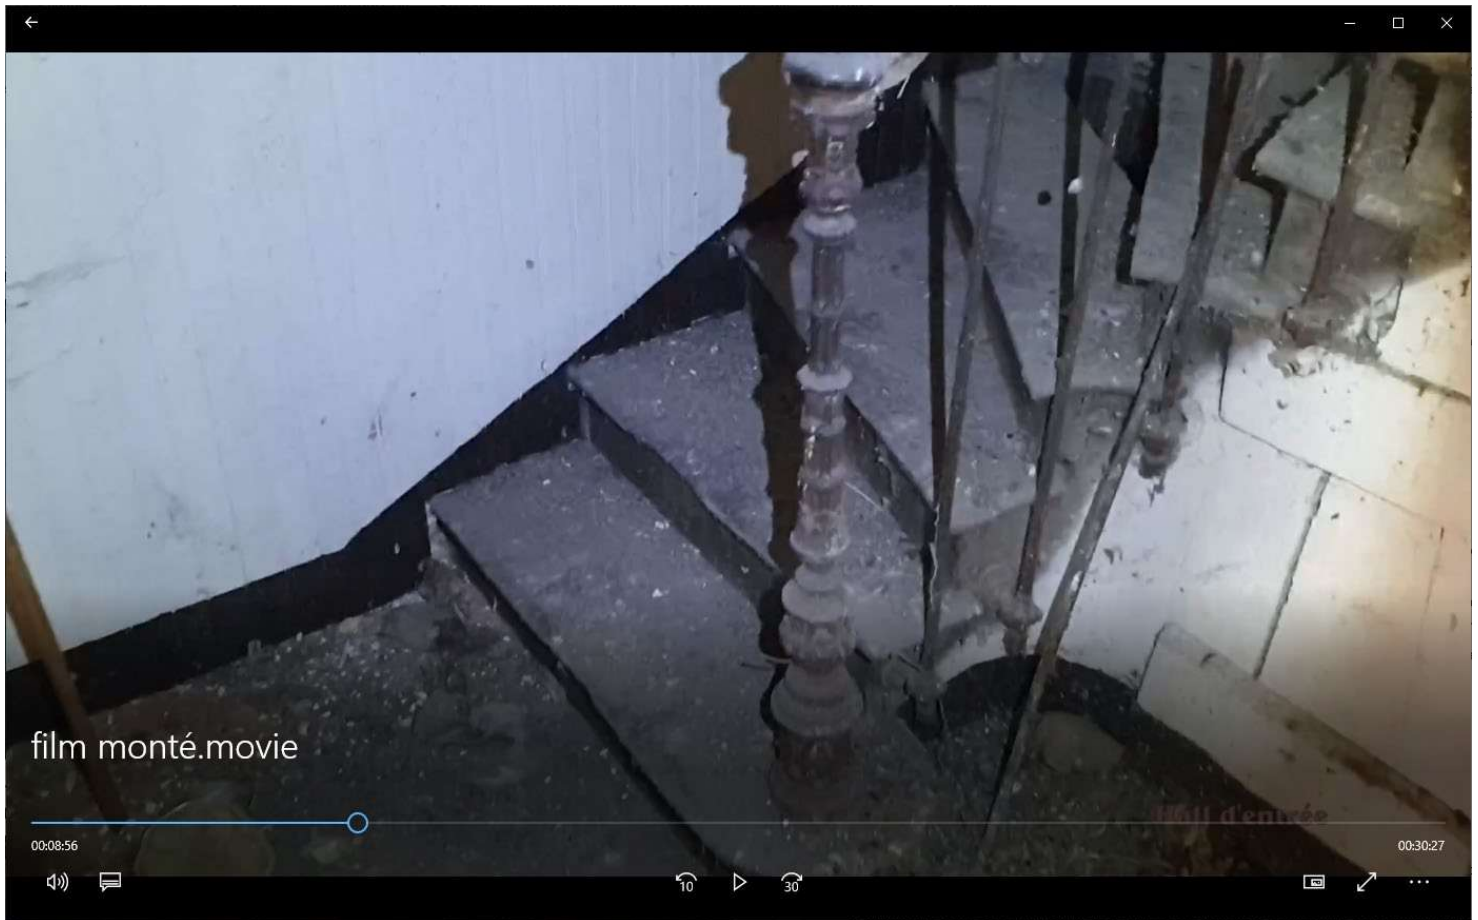
Escalier :

Nous observons que l'accès principal comporte des marches manquantes ou cassés. Son remplacement sera à prévoir ou à consolider en phase provisoire.

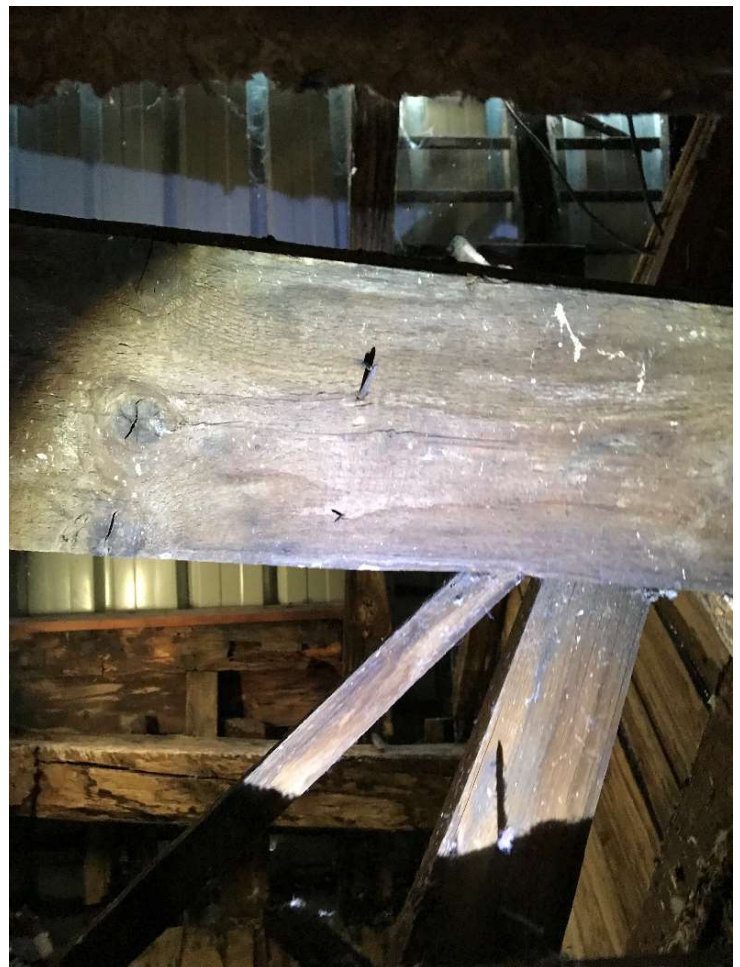
Charpente :

La charpente est très affaiblie à cause des infiltrations d'eau. Les sections sont dégradées. Elle ne pourra plus servir. Il faudra la changer entièrement.

Charpente	Prévoir quelques étais de sécurité sur toute la surface du dernier niveau pour sécurité et future intervention des reprises en toiture	Démolition entière de la charpente. A refaire à neuf.

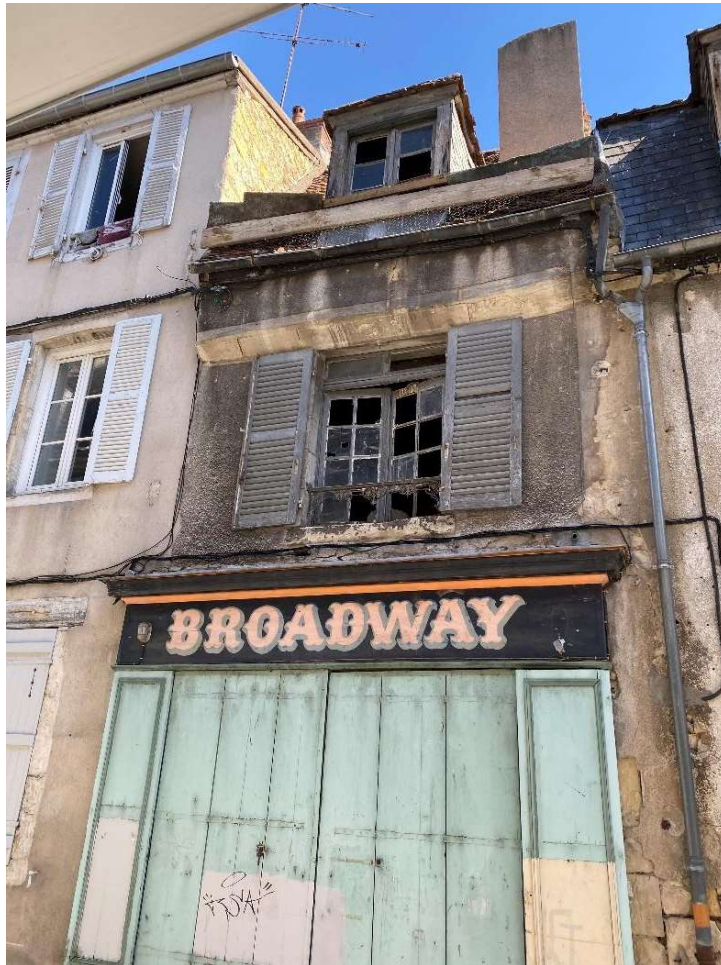
Nous observons des quelques problème au niveau de la toiture du N°7 au niveau de la cheminée, de la gouttière et de la lucarne.

Comme vous le constaterez plus loin, la charpente des deux ouvrages sont en très mauvais état. La toiture du 7 présente même un risque de péril.

Cette situation est préoccupante et continue la dégradation des ouvrages. Pathologie **grave**.

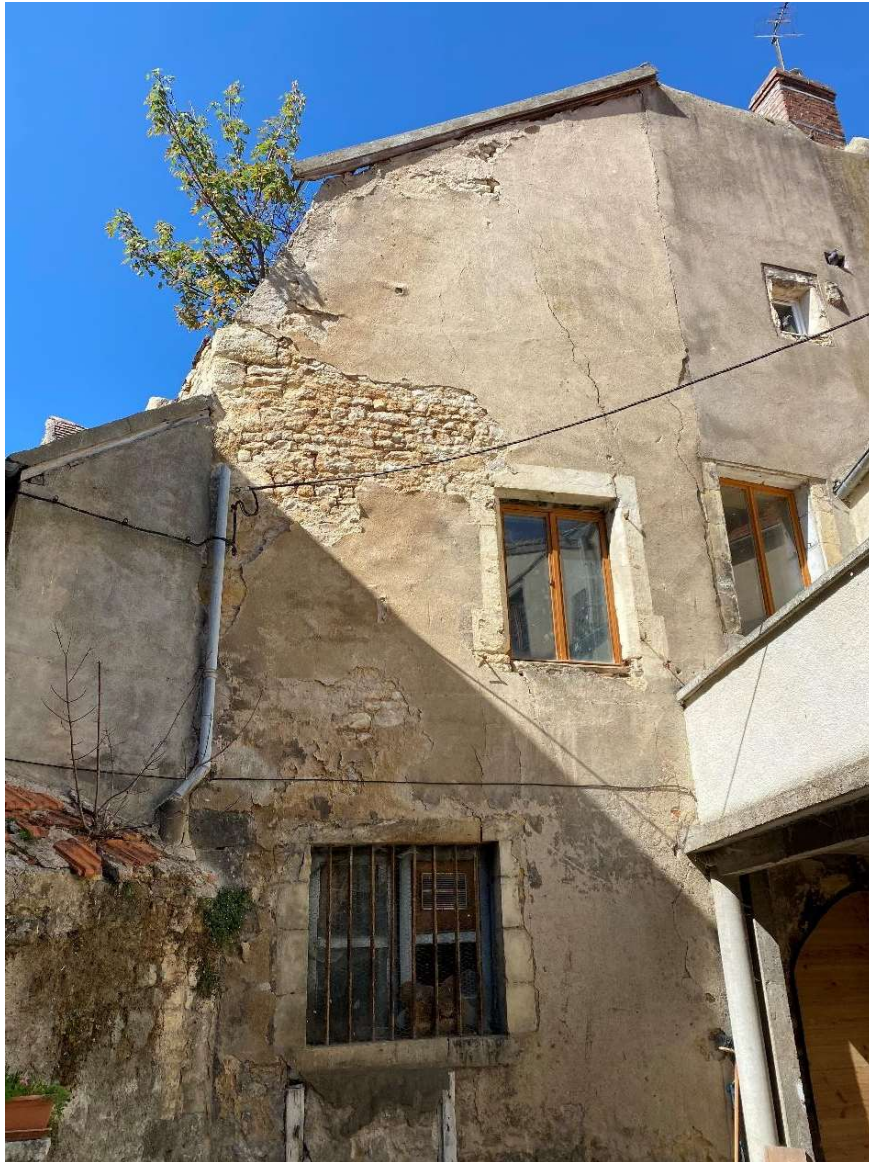
Fissure pignon arrière du N°7 :

Nous observons des fissures verticales au-dessus de la fenêtre. Le pignon est non chaîné et la charpente située à l'arrière s'est effondrée. Ce pignon menace d'un effondrement coté cour ou coté charpente.

Cette situation est préoccupante et continue la dégradation des ouvrages. Pathologie **grave**.

Charpente du N°5	Prévoir quelques étais et quelques chevrons pour stabiliser l'ouvrage pendant les opérations de curage	Prévoir la démolition de la chape béton pour alléger. Supprimer l'ensemble des surcharges. Prévoir le remplacement complet de la charpente ou la révision après un curage.
Charpente du N°7	Prévoir un étaielement complet de sécurité avec une mise en place de type technique mine : soit un faire un tunnel de sécurité avec des étais et bastaing et avançant en fur et à mesure. Enlèvement des gravois au fur et à mesure.	Démolition entière de la charpente. A refaire à neuf.
Pignon dans cour du N°7	Mettre en place des étaielements tirant-poussant pour éviter des chutes coté cours de la maçonnerie.	Etêter le pignon et le refaire avec des chainages incorporés.

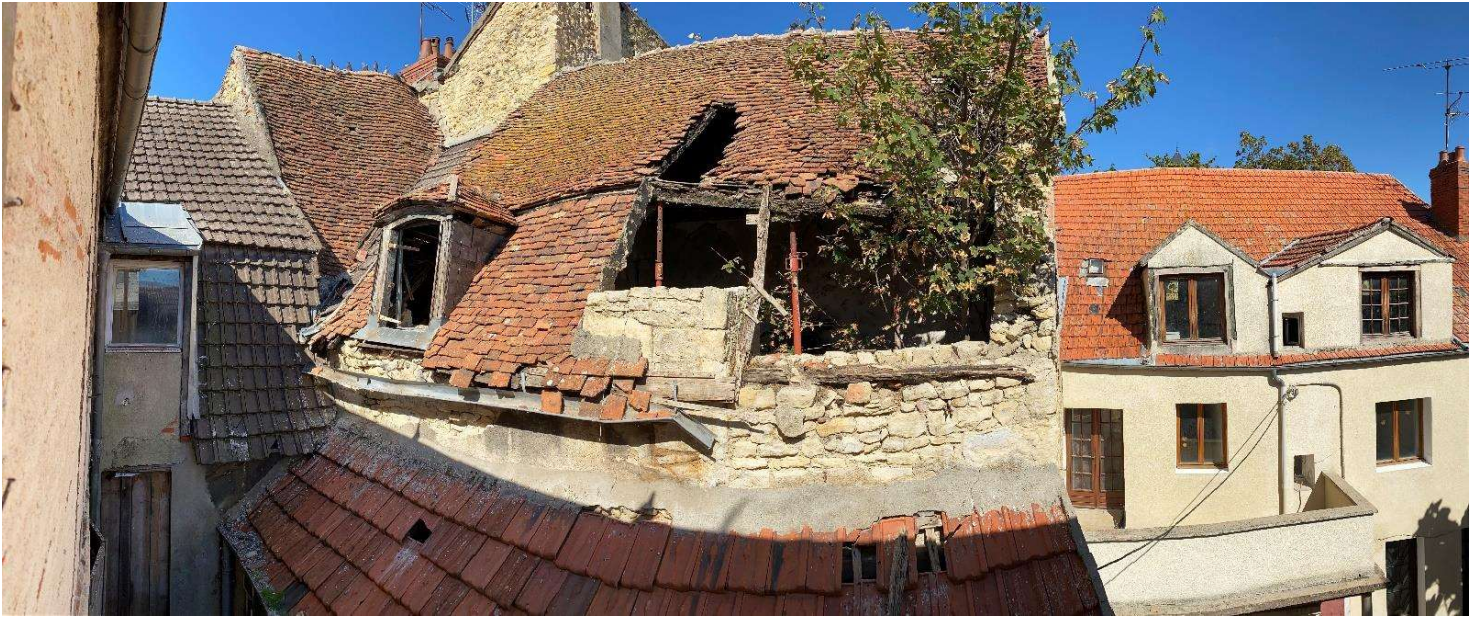
Charpente partiellement effondré du N°7 :

Cette photo montre clairement la zone du bâtiment du N°7 ayant subi un effondrement. L'eau de pluie continue à s'infiltrer dans les maçonneries et les planchers en bois. L'état se dégrade vite par rapport à la photo aérienne de 2011 montrant une couverture sans trous visible.

Cette situation est préoccupante et continue la dégradation des ouvrages. Pathologie **grave**.

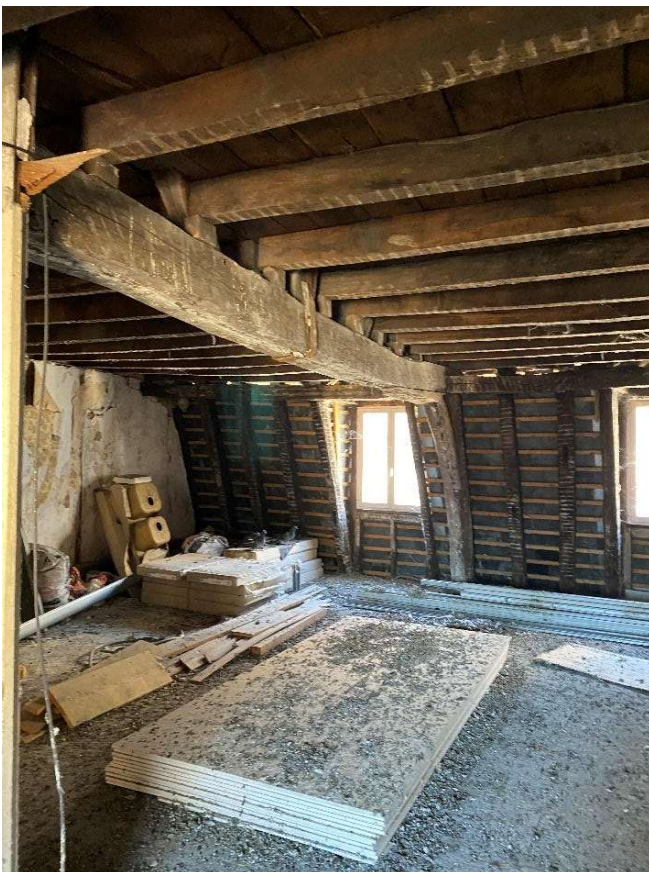
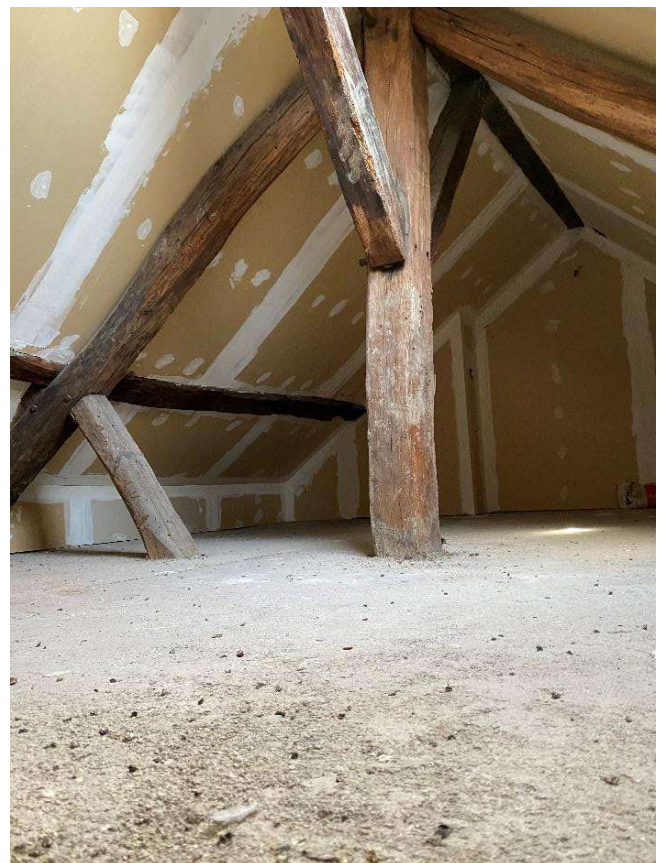
Déformation importante de l'entrait de la ferme du N°5 :

Il a été coulé une chape en béton dans les combles du N°5 avec une épaisseur mesurée de 10 cm. Le plancher bois n'a pas été conçu pour recevoir ce poids de près de 200 kg/m<sup>2</sup>. L'entrait subi donc une forte déformation. Cet entrait possède alors un risque de rupture important. De plus l'entrait s'appuie sur des cloisons non porteuses à l'origine.

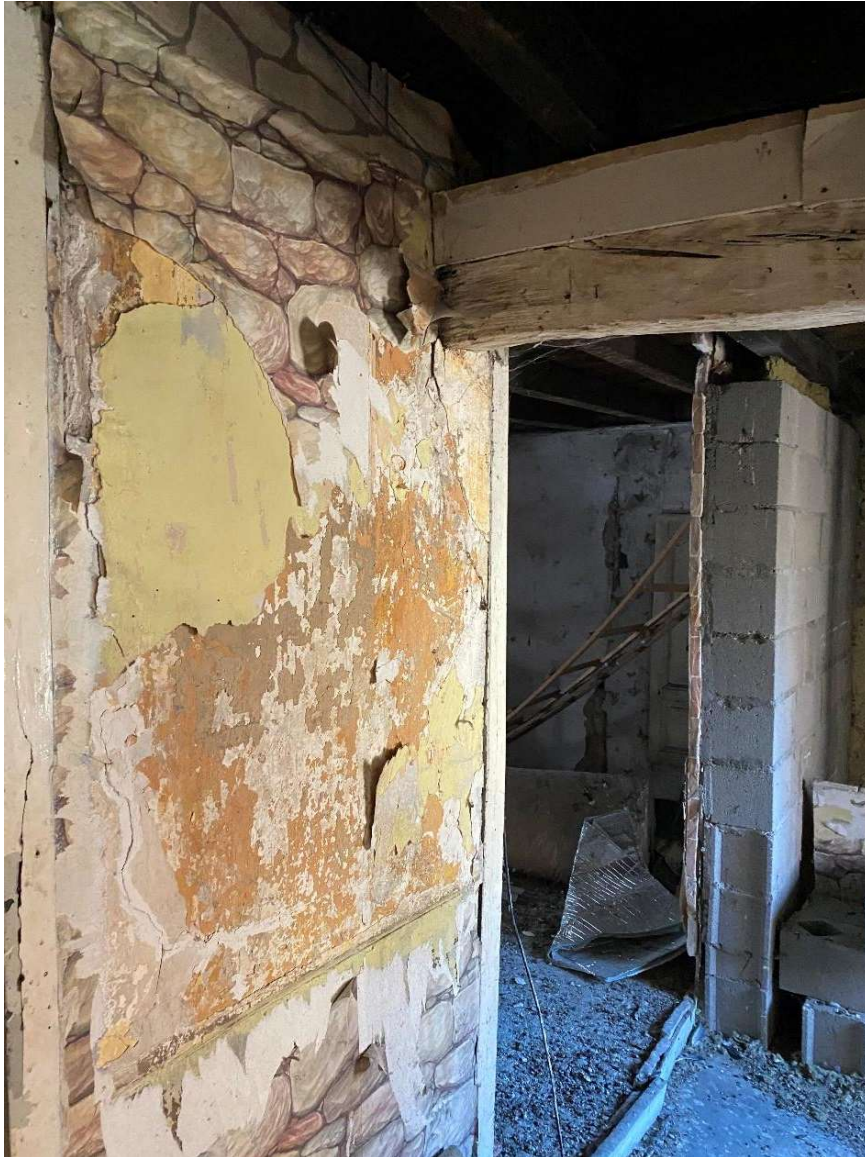
Mur en agglos du N°5 :

Des maçonneries ont été montées sur les planchers en bois sans regarder sur quoi ils prendraient appui. Ces montages sauvages présentent des risques de déformation sérieux des planchers.

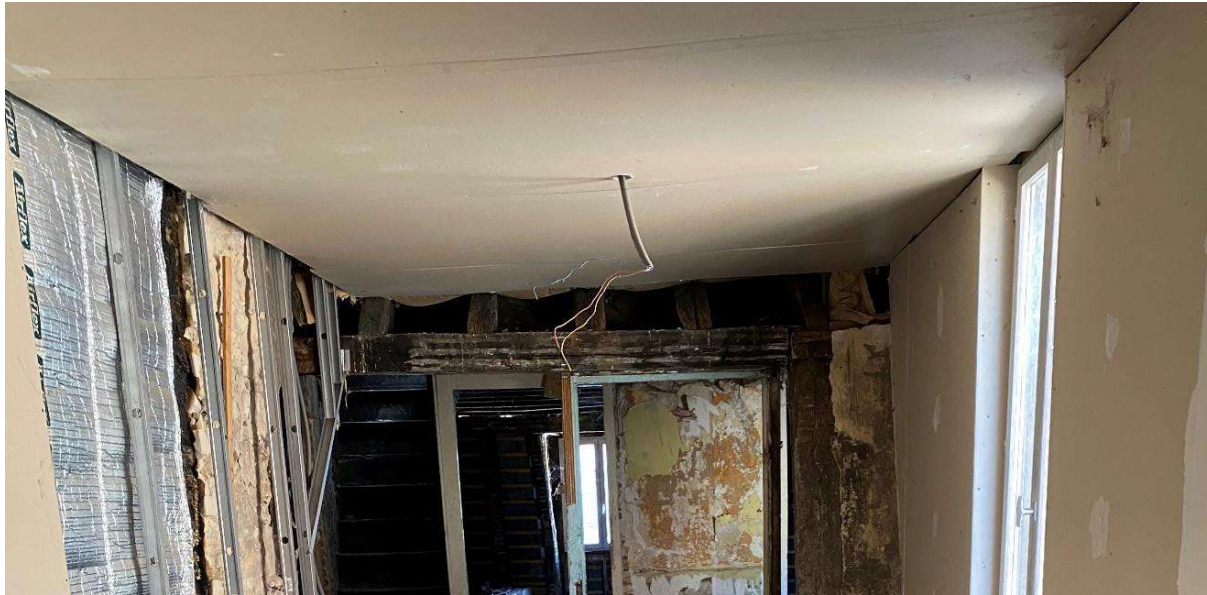
Suppression d'ancien porteur du N°5 :

La sablière séparant l'appendice du N°5 au bâtiment principal subi un affaissement. Il est clair qu'à cet endroit, il y avait auparavant un mur en ossature bois supprimé par les travaux commencés. Le bâti de la porte en « bleu » fait support à cette sablière.

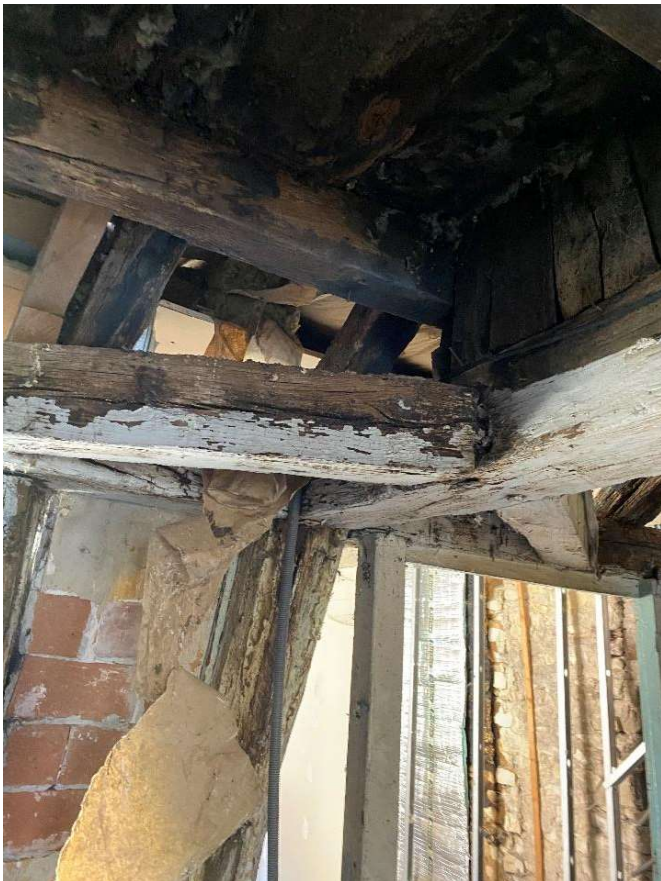
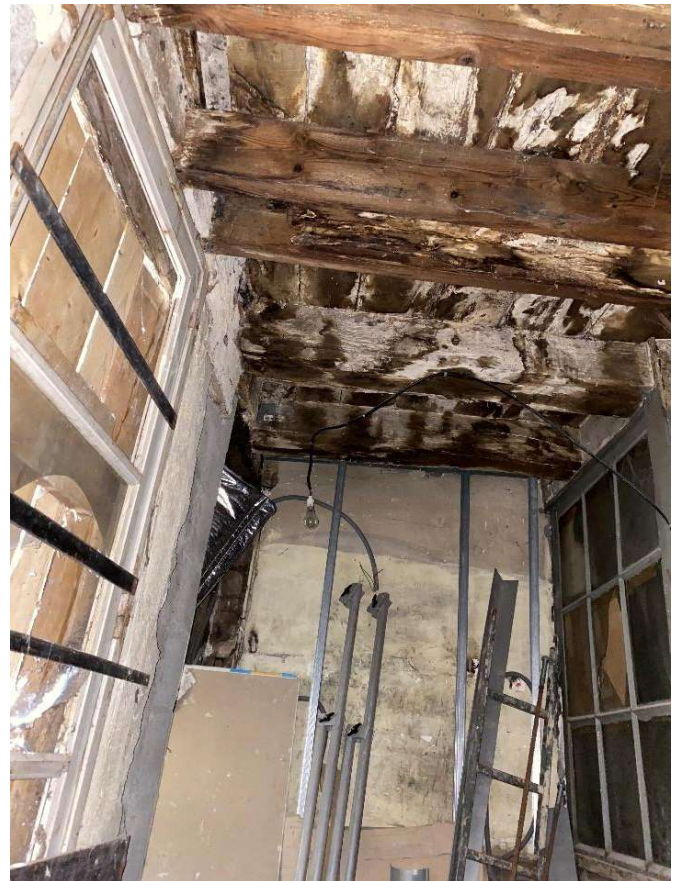
Problème pourrissement et assemblage en bois du N°5 :

Certaines pièces de bois souffrent de pathologie de pourrissement et de problèmes d'assemblages.

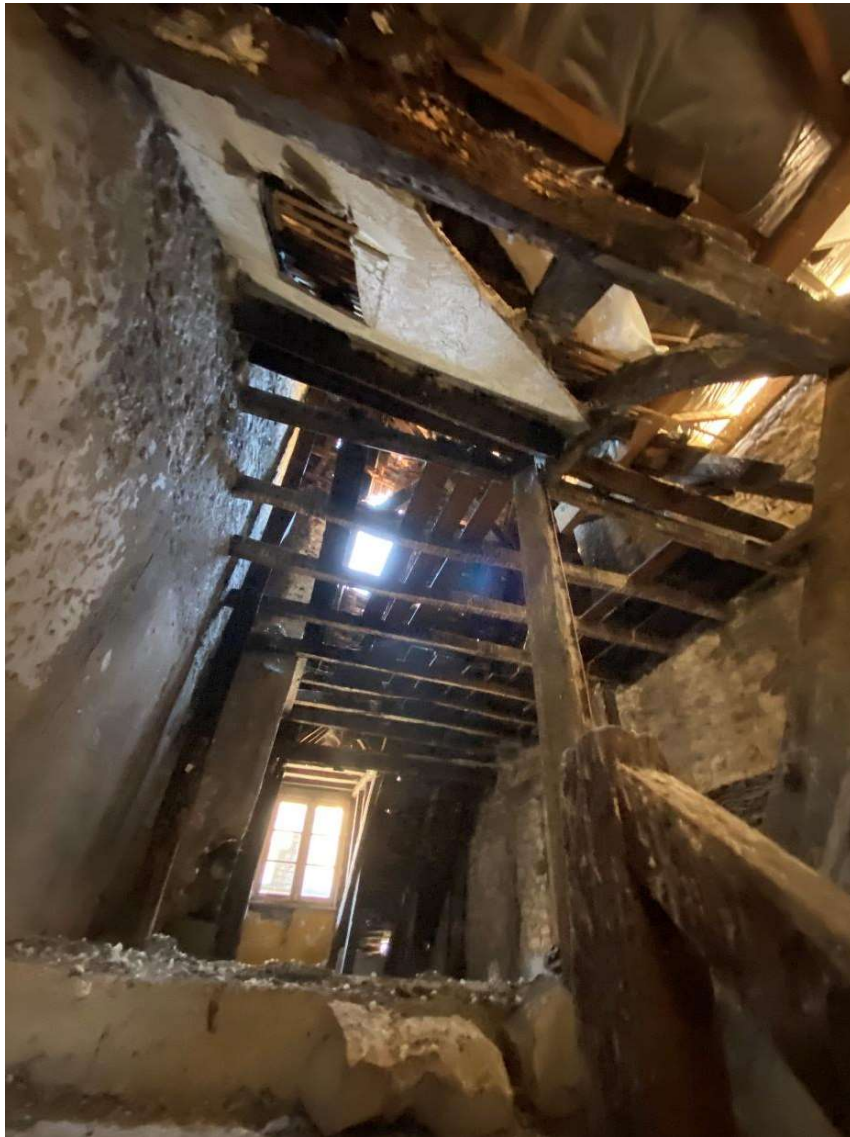
Charpente partiellement effondré à l'avant côté de la rue du N°7 :

La zone vers la cheminée s'est effondrée partiellement au-dessus du bâtiment principale du N°7. Des entrées d'eau propage des dégâts sur le reste de l'ouvrage. L'ouvrage présente des risques important de péril.

Cette situation est préoccupante et continue la dégradation des ouvrages. Pathologie **grave**.

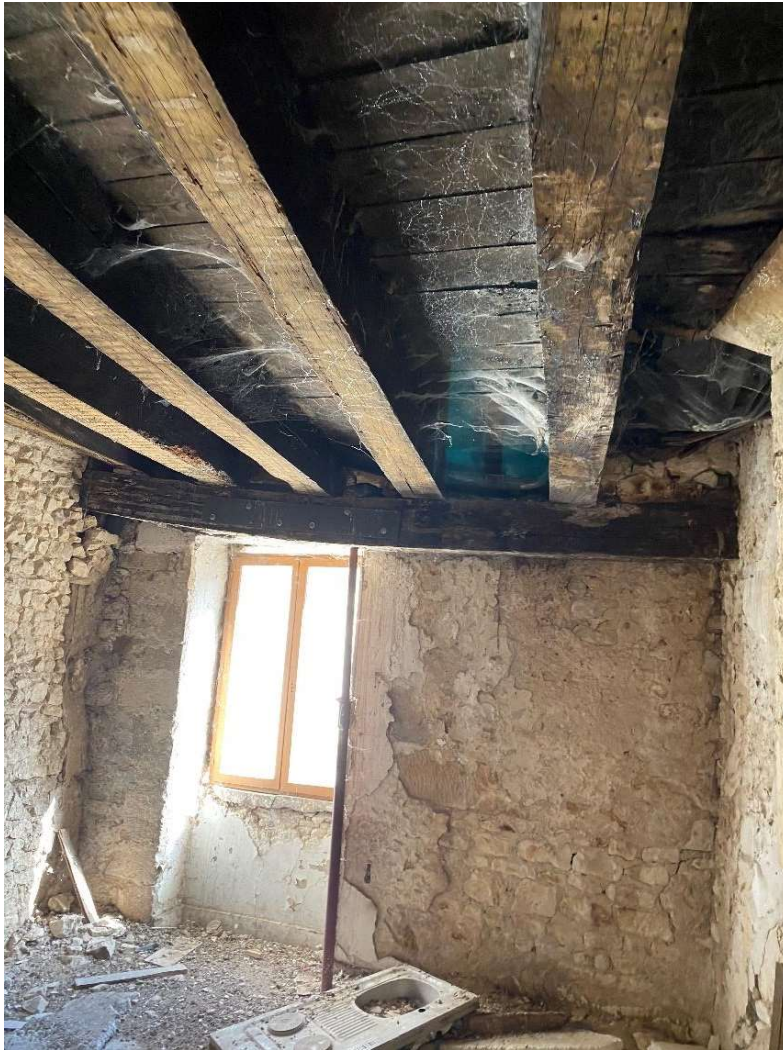
Plancher haut 1er du N°7 :

Le plancher en bois avec ces poutres et ses solives sont fortement déformés. De plus elles subissent des dégâts des eaux des effondrements de toitures. La poutre présente sur la photo a été réparée à la suite d'une brisure de celle-ci. Les autres sont proches de cet état.

Cette situation est préoccupante et continue la dégradation des ouvrages. Pathologie **grave**.

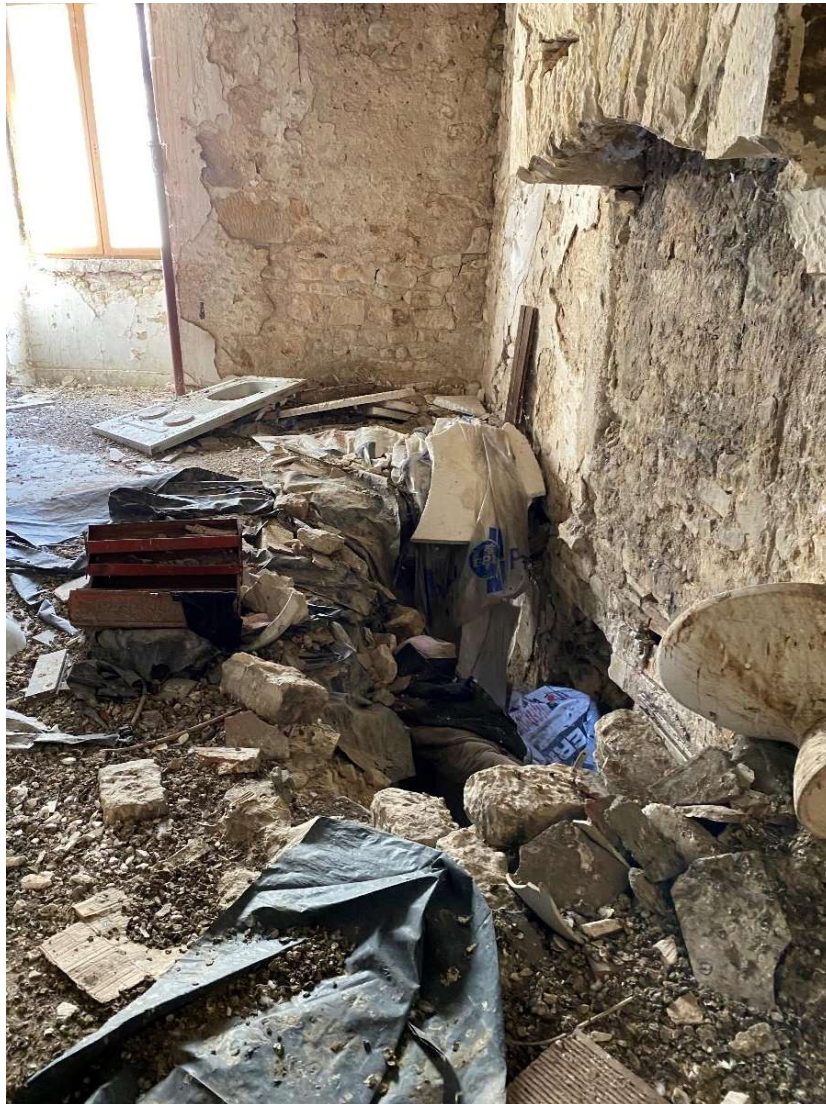
Effondrement de plancher haut RDC du N°7 :

Sur l'arrière du N°7, le plancher haut du RDC s'est effondré à la suite de l'effondrement de toiture et d'une partie de la cheminée. Les solives sur cette zone ne possèdent plus d'appuis.

Cette situation est préoccupante et continue la dégradation des ouvrages. Pathologie **grave**.
