PREFECTURE DE LA NIEVRE

# Études de dangers des digues domaniales de classe B du département de la Nièvre – Val de Nevers S03 – Étude morphodynamique locale

HFG23585W

Mars 2015

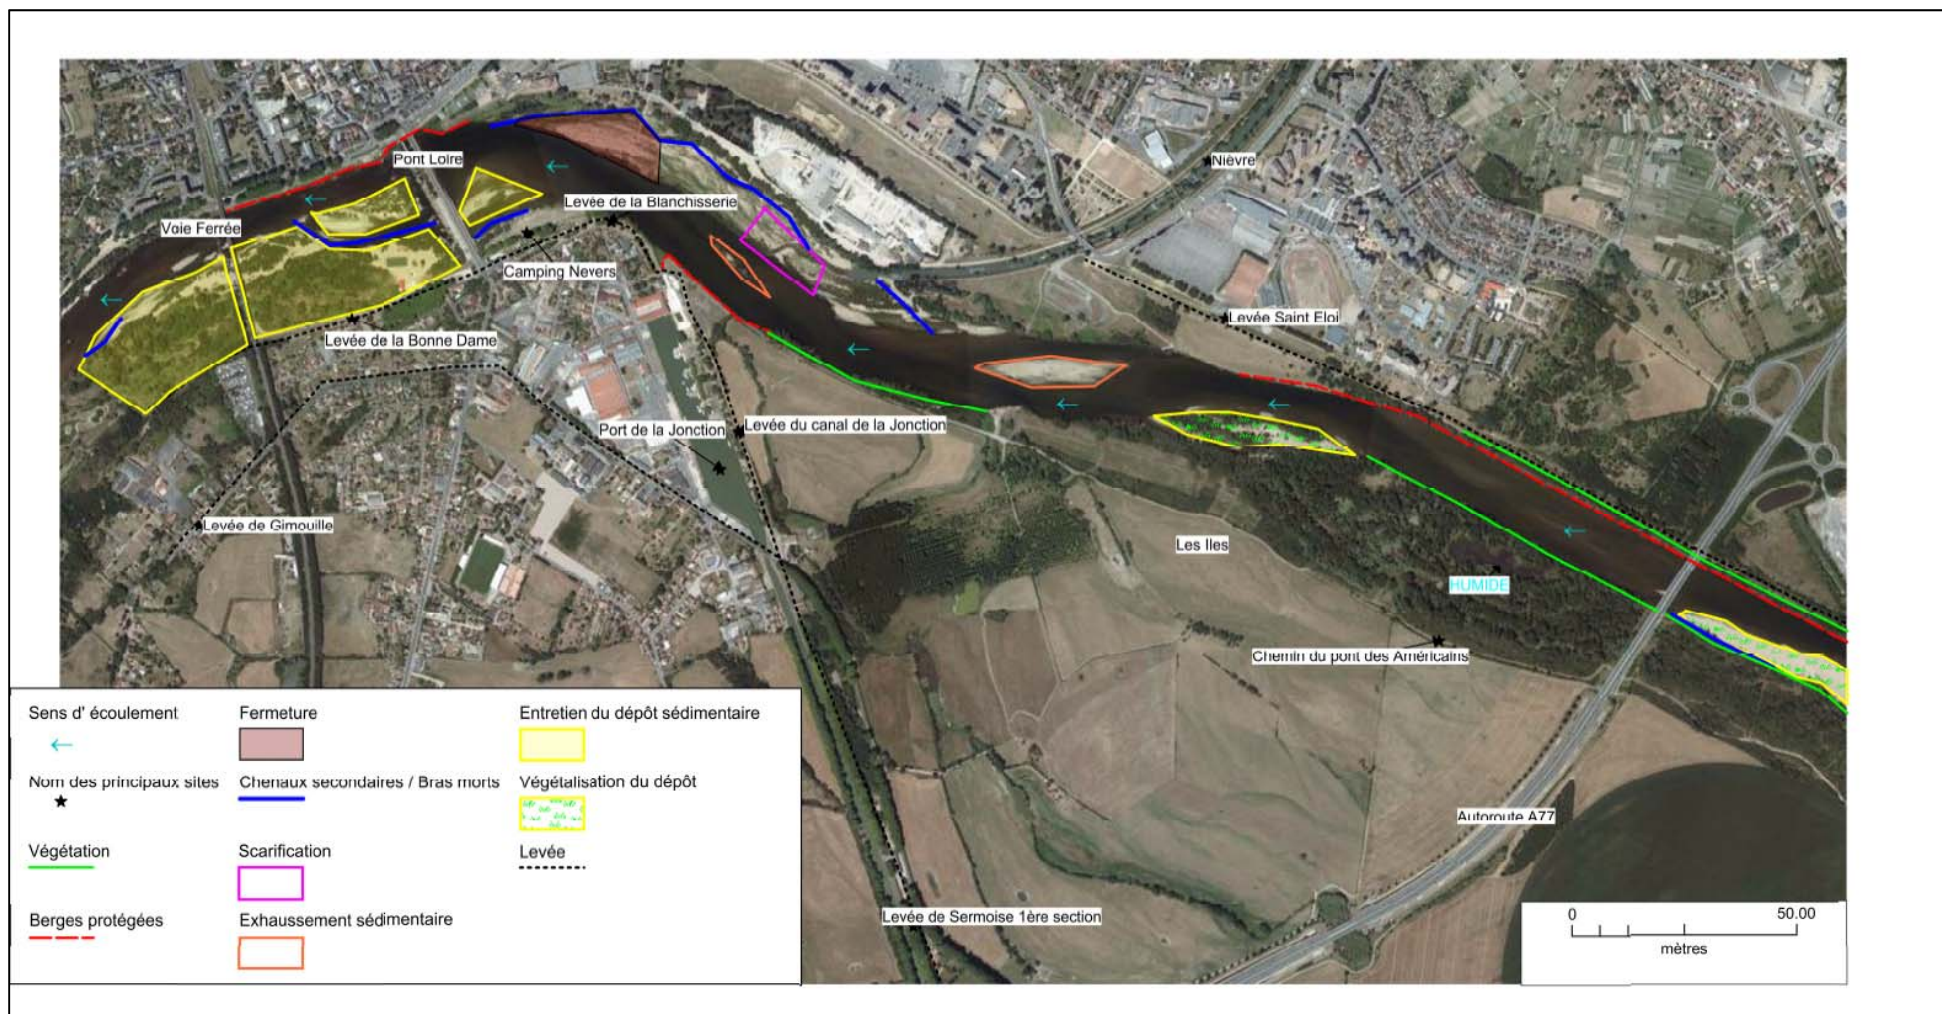
La cartographie suivante (Figures 1) a été établie suite à la visite de site réalisée le 16 mai 2014.

Figure 1 : Cartographie des observations morphologiques suite à la visite dans le secteur du val de Nevers (58)

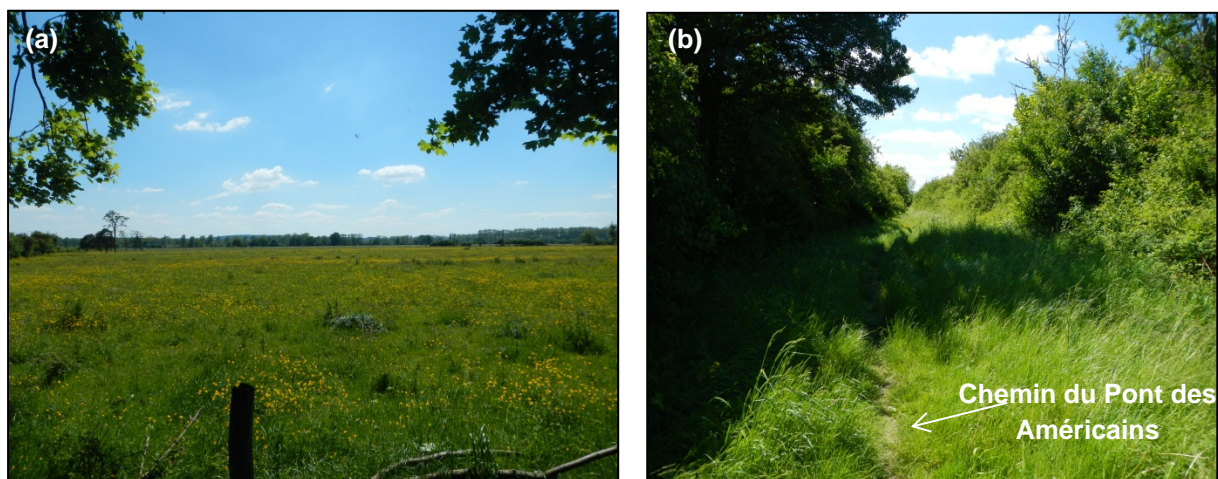
- La première, allant de la levée de la Bonne Femme au chemin du pont des Américains, longue de 1.3 km et composée de prairie (Figure 3a) ;
- La seconde, allant du chemin du pont des Américains jusqu'à la Loire, est marquée par une végétation dense et arborée (Figure 3b).

**Figure 3 : Composition du franc-bord allant du pont de l'autoroute au port de la Jonction, à gauche la prairie, à droite la limite entre prairie et végétation dense (chemin du pont des Américains) rendant difficile l'accès à la Loire (Egis Eau 16/05/2014)**

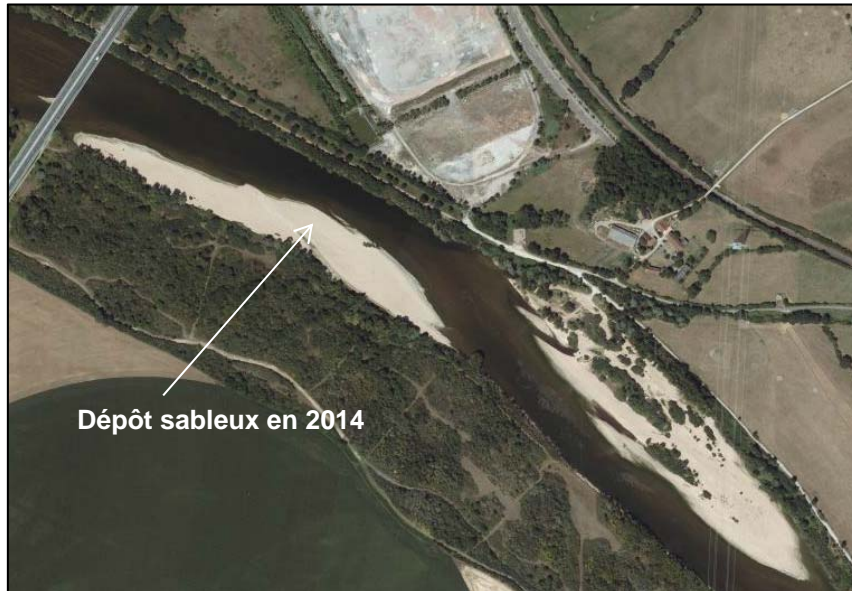
Aujourd'hui, l'observation de l'îlot fait état d'un léger exhaussement (disparition des chenaux secondaire en son sein) avec une surface de 3.2 hectares (Figure 6). Le dépôt est en cours de végétalisation (sujets d'un à deux ans), comme l'indique la végétation pionnière visible depuis la rive gauche (Figure 7). Un bras secondaire est également notable entre le dépôt sableux et la berge en rive gauche (Figure 7). Il semble être en cours de fermeture comme en témoigne les hauts fonds visible depuis la rive gauche.

De par la physionomie de la zone, la tendance évolutive de ce secteur tendrait vers :

- L'érosion du banc situé en amont en rive droite
- L'exhaussement du banc situé en rive gauche.

Figure 6 : Etat du dépôt sableux au niveau de la levée de la Bonne Femme en 2014 (Géoportail 2014)

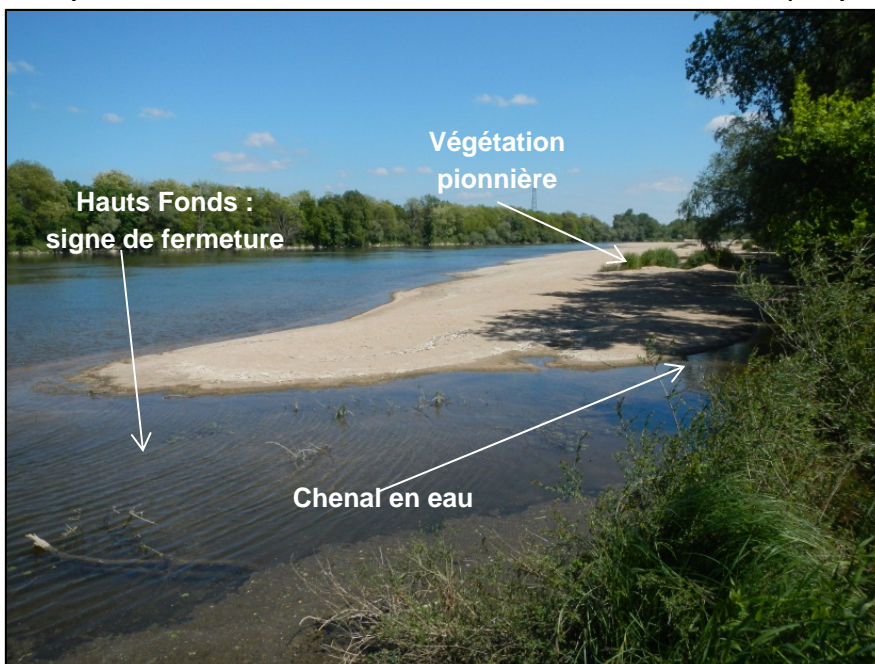
Effectivement, en 12 ans, l'évolution morphologique de la zone n'est pas flagrante si ce n'est la présence relictuelle de végétation pionnière sur la barre sableuse présente en rive gauche (Figure 7). Cela n'est à ce jour pas significatif.

Figure 7 : Dépôt sableux en rive gauche en aval immédiat du pont de (Egis Eau 16/05/2014)

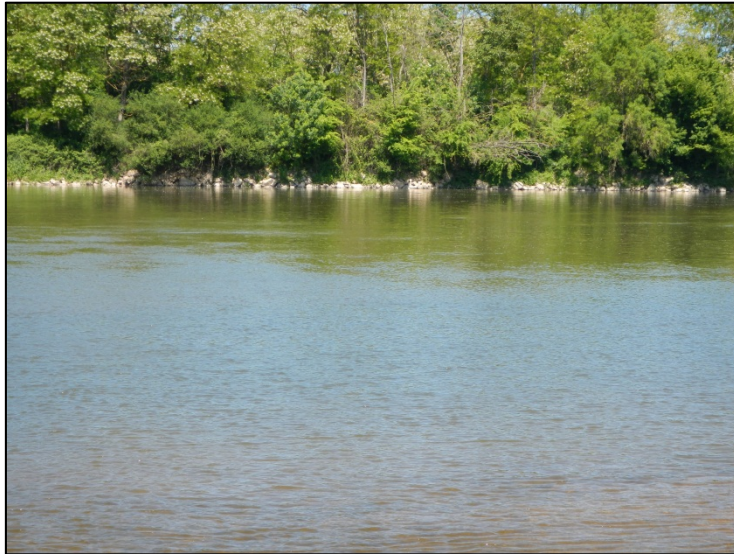
En rive droite, les berges enrochées sont surmontées d'un cordon rivulaire dense, marqué par une stratification et une diversification des essences arborées (Figure 8).

**Figure 8 : Enrochements et végétation présente en rive droite en amont du pont de l'A77- (Egis Eau 16/05/2014)**

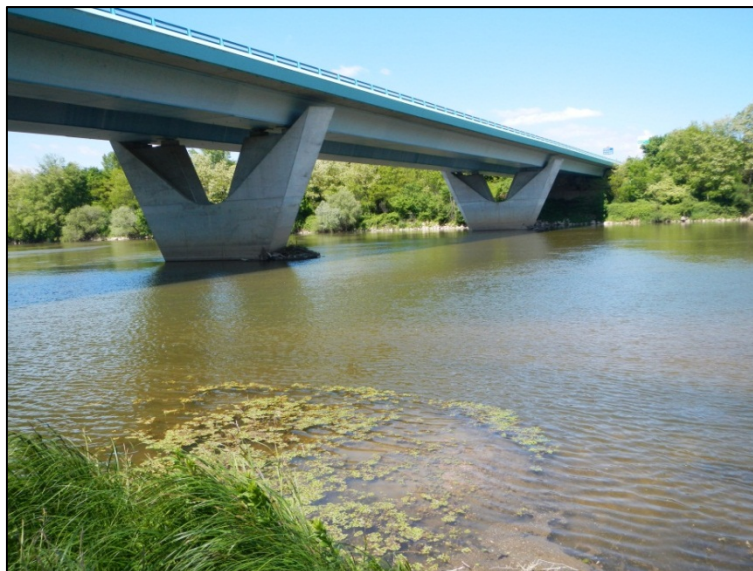
Concernant le franchissement de la Loire par l'A77, les piles du pont sont suffisamment éloignées pour ne pas limiter la formation d'embâcles (Figure 9).

**Figure 9 : Pont de l'autoroute traversant la Loire (Egis-Eau 16/05/2014)**

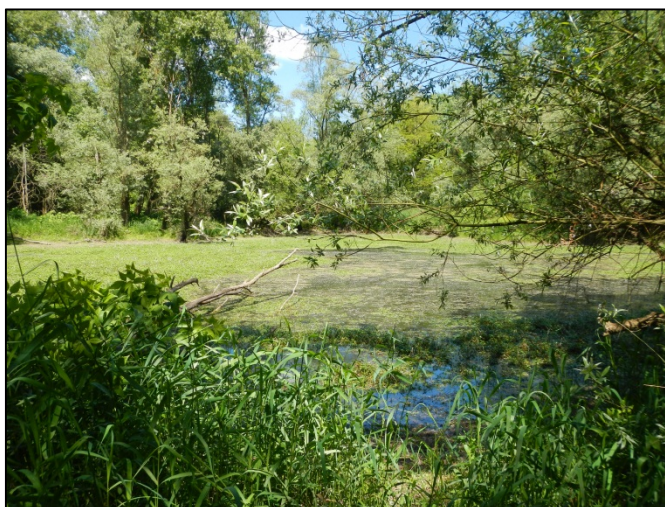
Ces derniers sont potentiellement alimentés en période de crues mais probablement par remontée de nappe, en témoignent les nombreux puits de captage présents sur site.

**Figure 12 : Exemple d'un étang présent dans le franc-bord, la végétation témoigne de la densification de celle-ci à l'approche de la Loire (Egis Eau 16/05/2014)**

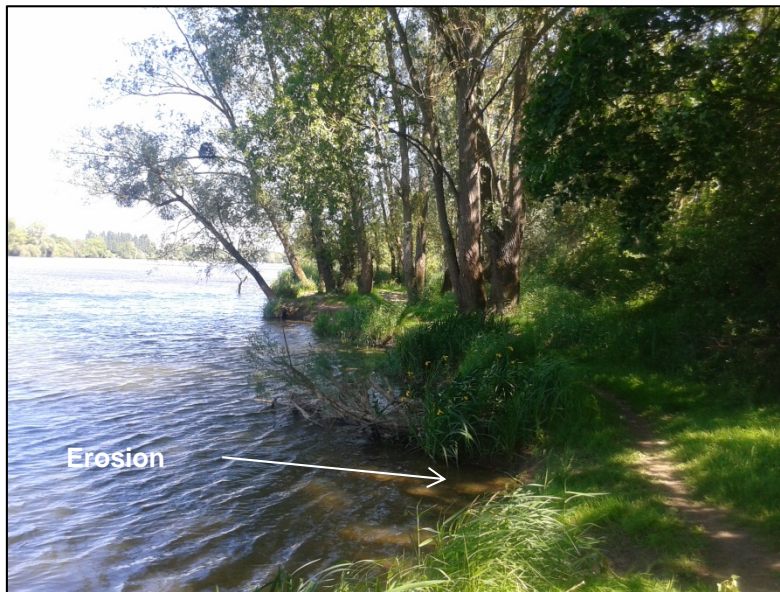
Le talus coté Loire de la levée du canal de la Jonction est séparé de la Loire par un petit chemin en terre de 2-3 m de large. A terme l'érosion peut atteindre le pied du talus.

**Figure 16 : Erosion et végétalisation de la rive gauche près de la levée du canal de la Jonction - (Egis Eau 16/05/2014)**

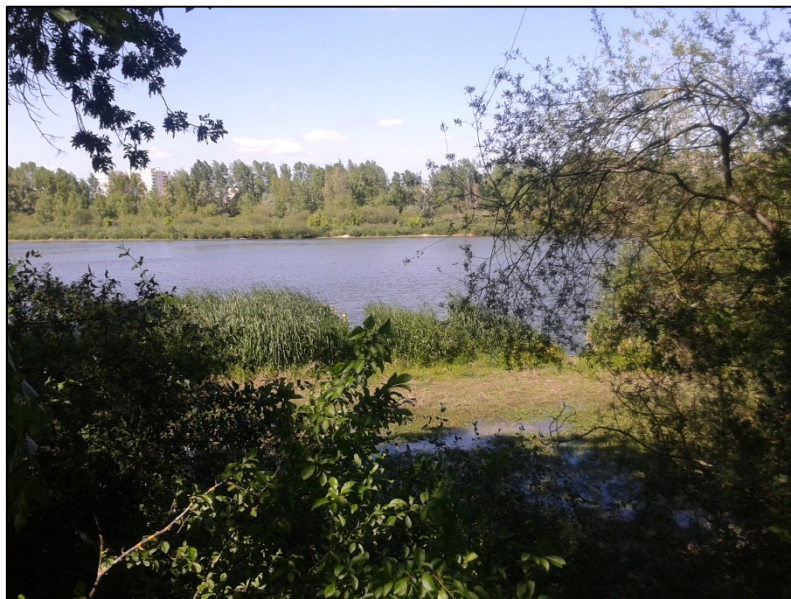
**Figure 17: Zone humide aujourd'hui à proximité de la Loire (Egis Eau 16/05/2014)**

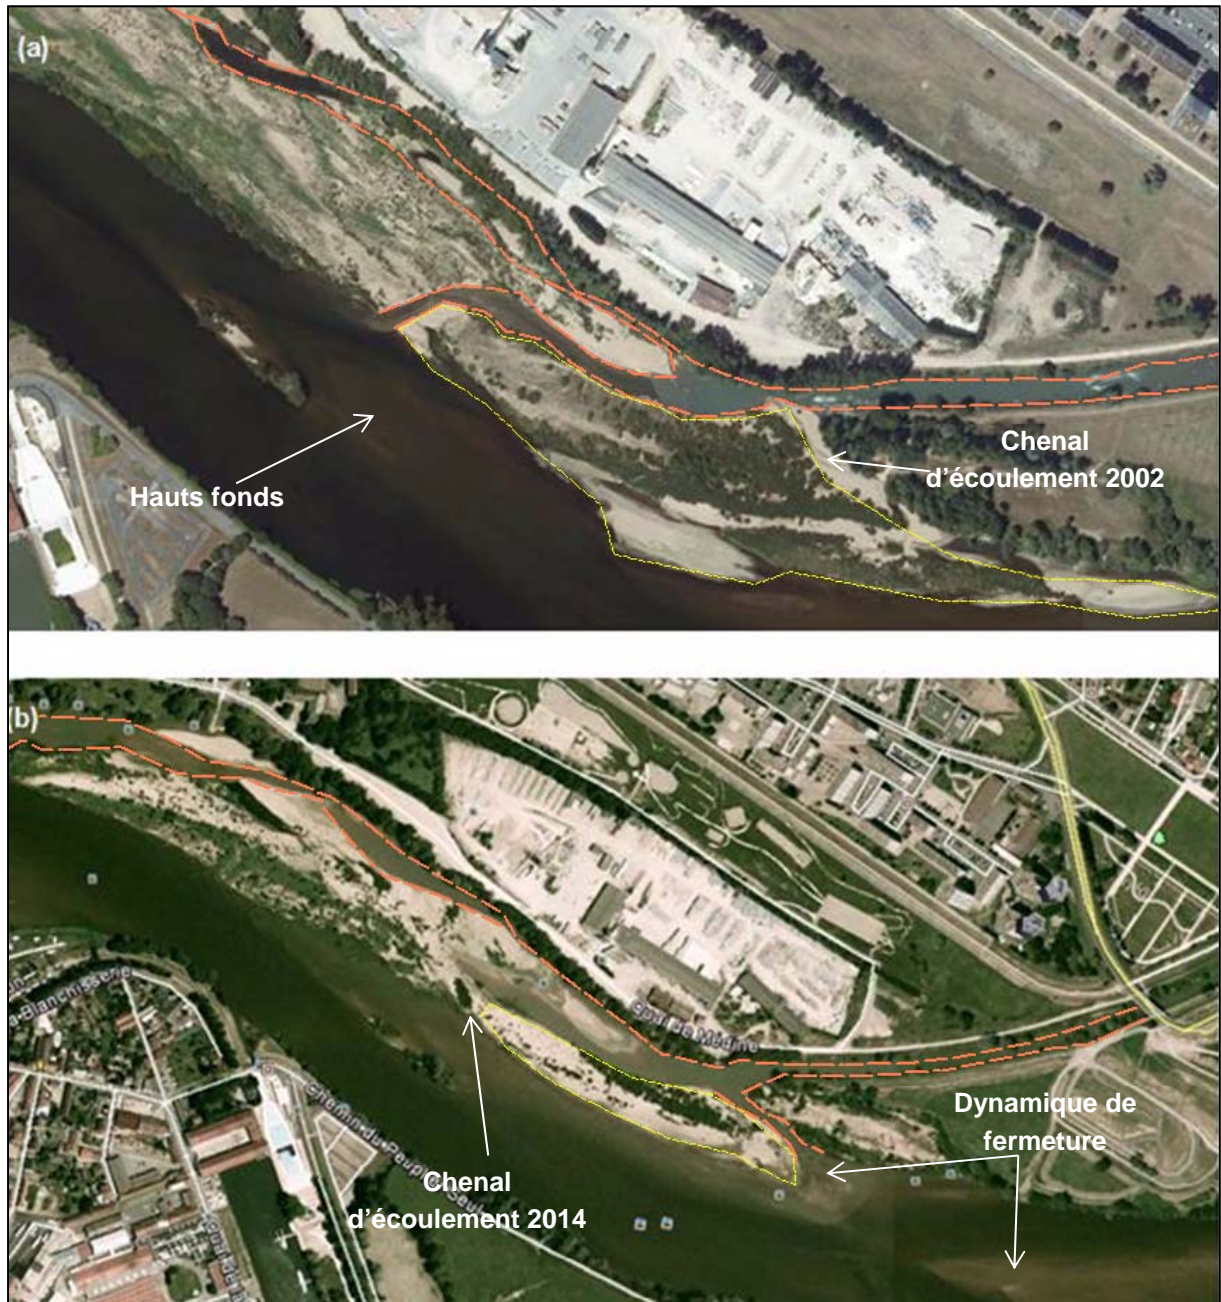
Jadis, un dépôt sableux obstruait quasi complètement l'embouchure de la Nièvre, s'écoulant alors vers la Loire via de petits chenaux. Ce dépôt s'est intensifié à partir de 1966.

Figure 18 : Comparaison de l'état de l'embouchure de la Nièvre en 2014 (a) et en 2002 (b) - val de Nevers (58) (Géoportail)

Une scarification en 2011 du dépôt sableux (traits en jaune sur la figure 18) a permis de réorienter et faciliter l'écoulement de la Nièvre vers la Loire tout en limitant les pressions hydrauliques sur la rive opposée.

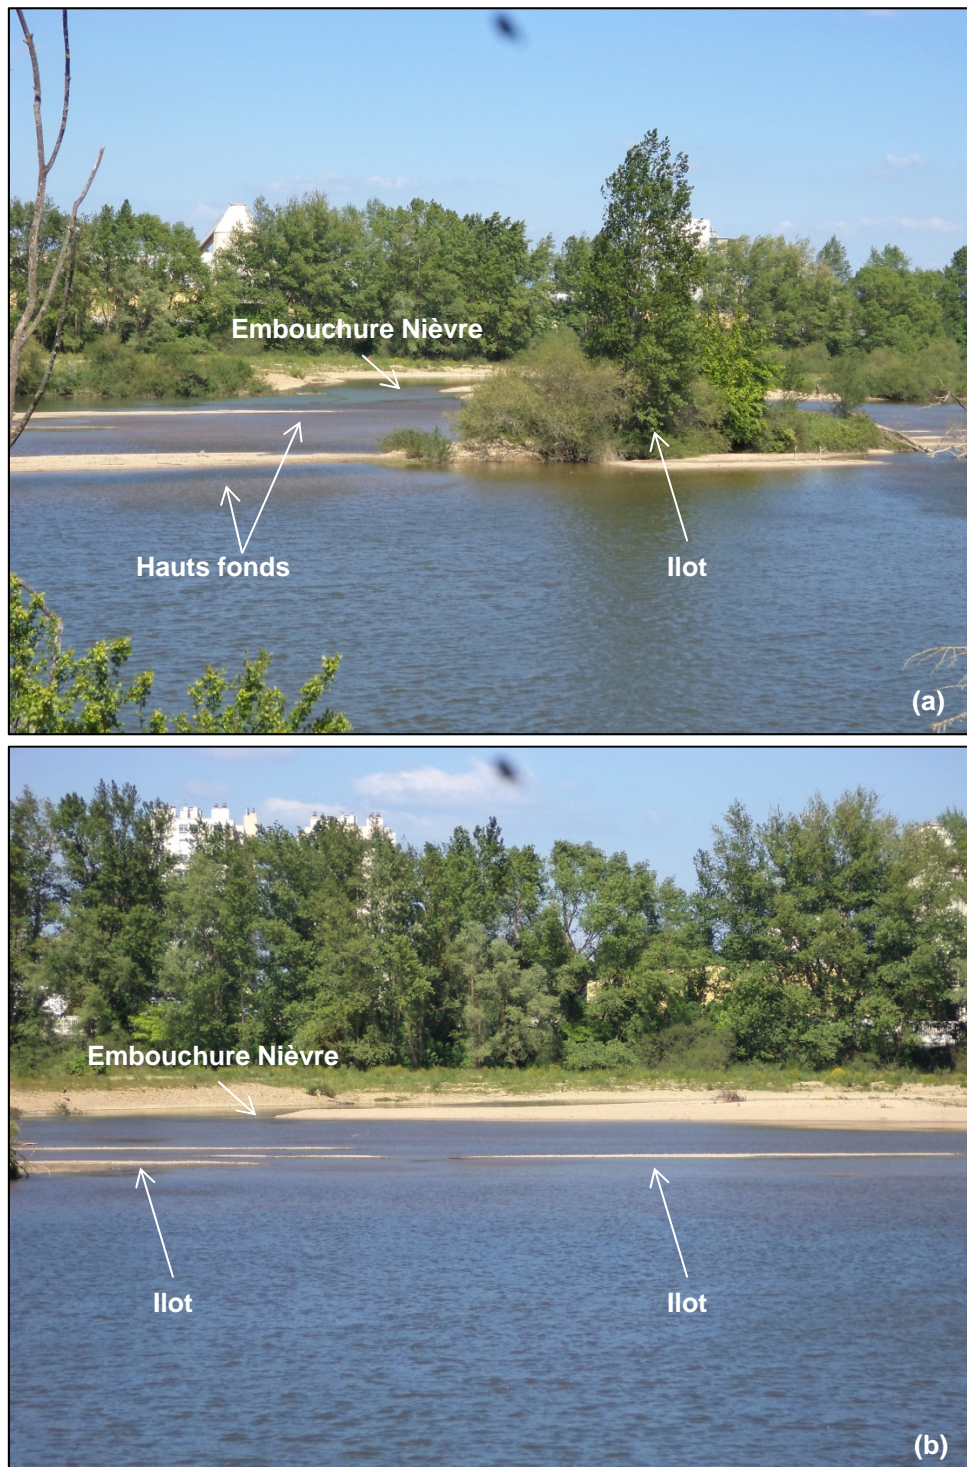
**Figure 19 : Les photos (a) et (b) montrent l'état de l'embouchure de la Nièvre en mai 2014 après entretien (Egis Eau 16/05/2014)**

Cependant, la zone devra être surveillée, des hauts fonds ainsi qu'un réseau d'îlots sont notés sur le secteur témoignant d'une dynamique sédimentaire importante de la Nièvre.

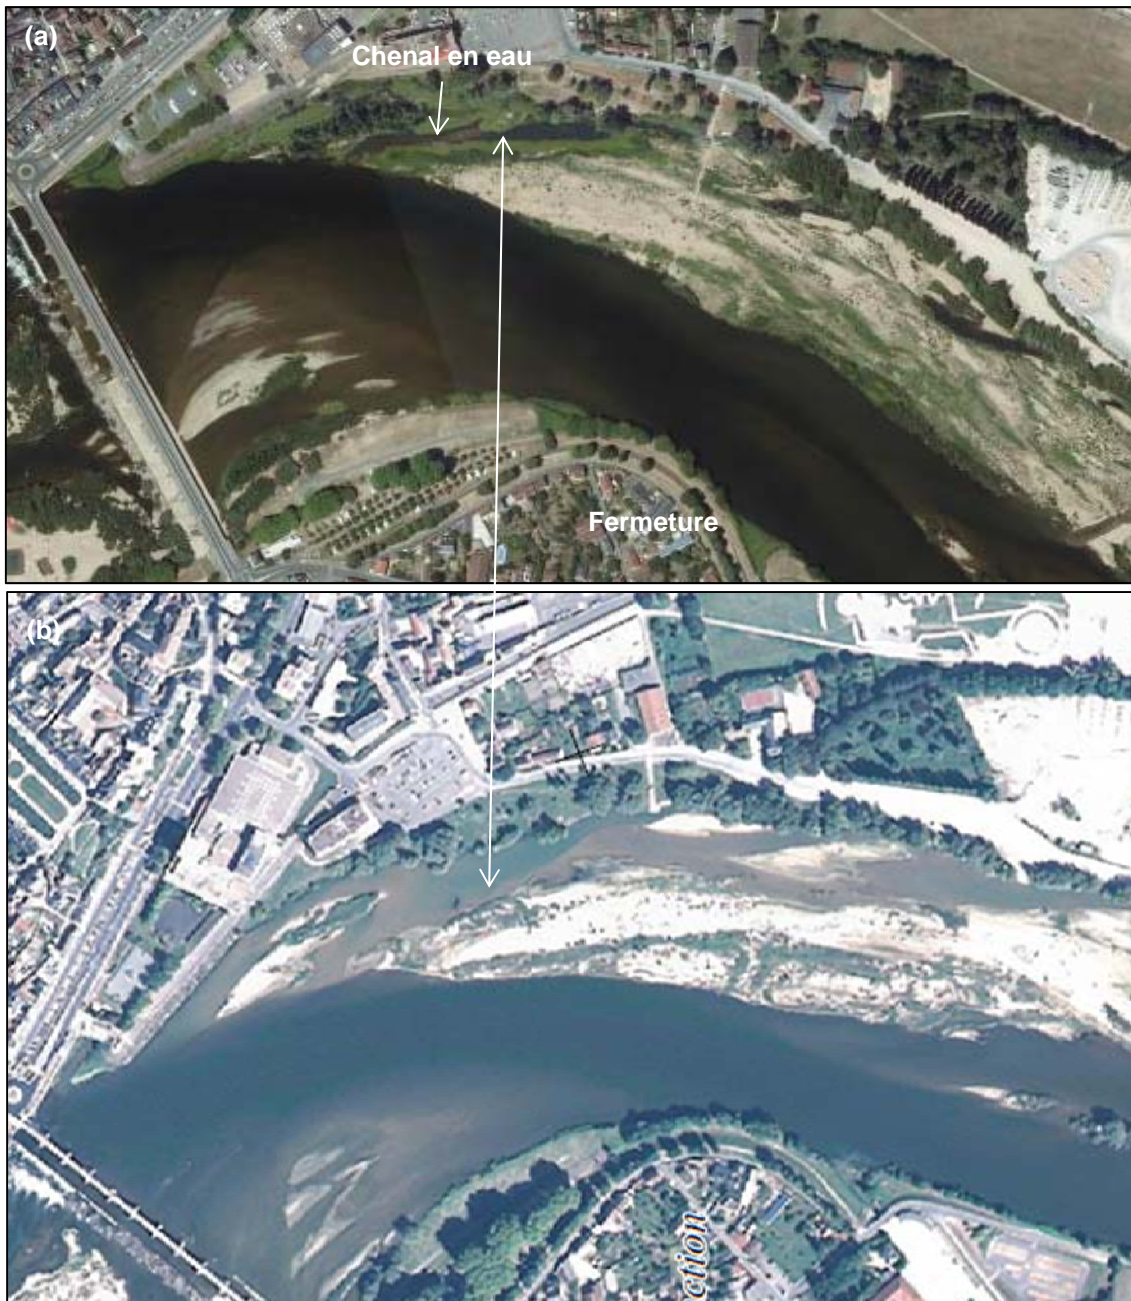
L'îlot localisé dans le coude faisant face à la levée de la Blanchisserie est aujourd'hui à un stade de fermeture avec la rive droite très avancé. Cela s'explique par une migration des bancs sableux issus des déjections de la Nièvre et remobilisés par la Loire. L'accrétion de ces bancs a permis leur végétalisation et leur stabilisation. Ceux-là participent à la réduction du chenal d'écoulement au droit de la levée de la Blanchisserie.

**Figure 20 : Comparaison du coude en face de la levée de la Blanchisserie entre 2000 (b) et 2014 (a) - val de Nevers (58) (Géoportail)**

Cela se traduit également par la fermeture du chenal de la Nièvre longeant la rive droite, constaté lors de la comparaison des vues aériennes entre 2002 (Figure 20b) et 2014 (Figure 20a). Toutefois, la fermeture n'est pas encore effective, puisqu'un chenal encore en eau est visible depuis le pont de Loire (Figure 20a).

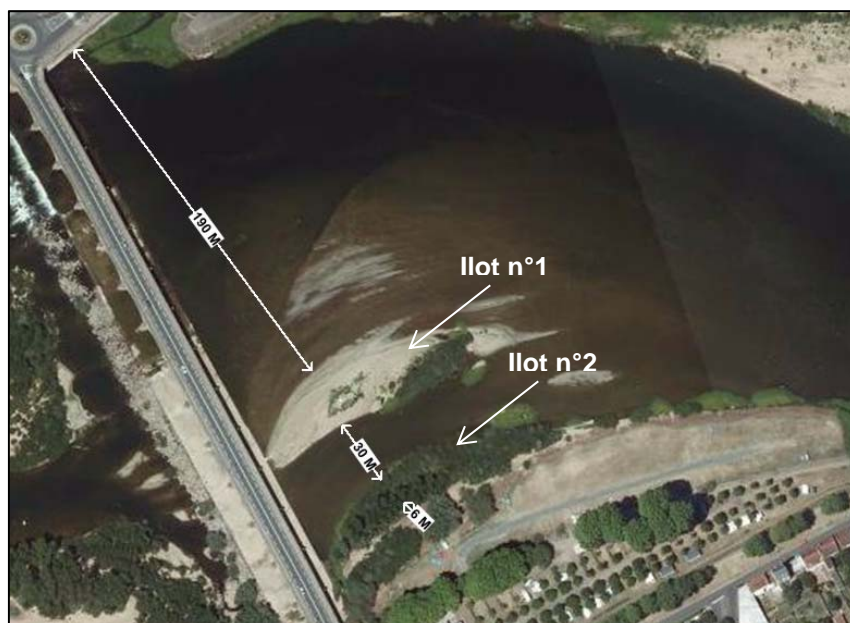
Au pied du pont de Loire, en face du camping de Nevers, la Loire se divise en trois bras (Figure 21). Le scindement de ces bras trouve son origine dans la présence d'îlots réorientant les écoulements. Le premier îlot, le plus imposant, divise la Loire en un bras principal en rive droite de 190 m de large, un bras de plus petite taille de 30 m de large. Un troisième bras, plutôt à considérer comme un chenal, de 6 m de large, s'écoule entre un dépôt sableux et la rive gauche au pied du camping (Figure 22).

**Figure 21 : localisation et mensuration des trois bras d'écoulement en amont du pont de Loire - val de Nevers (58) (Géoportail 2014)**

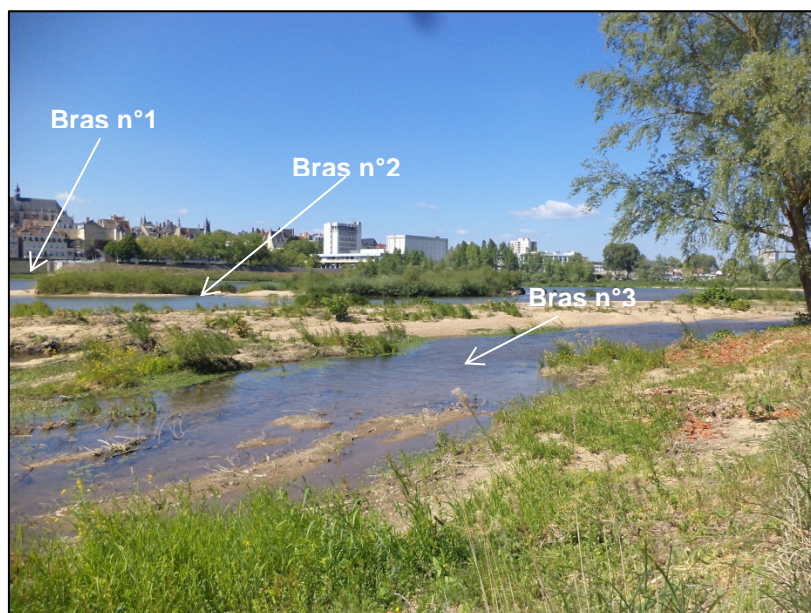
La zone a également été entretenue comme le confirme les photos aériennes. Une dévégétalisation des dépôts sableux a entraîné une érosion des îlots.

Figure 22 : Scindement en trois bras et dépôt sableux en amont immédiat du pont de Loire - val de Nevers (58) (Egis Eau 16/05/2014)

Ce secteur demande une attention particulière afin d'adapter au mieux les travaux d'entretien de ces bancs alluviaux. Une accrétion trop importante pourrait à moyen terme avoir un impact sur la stabilité de la levée de la blanchisserie au vu de son contact direct avec la Loire (Rétrécissement du lit de Loire et rehaussement de la ligne d'eau).

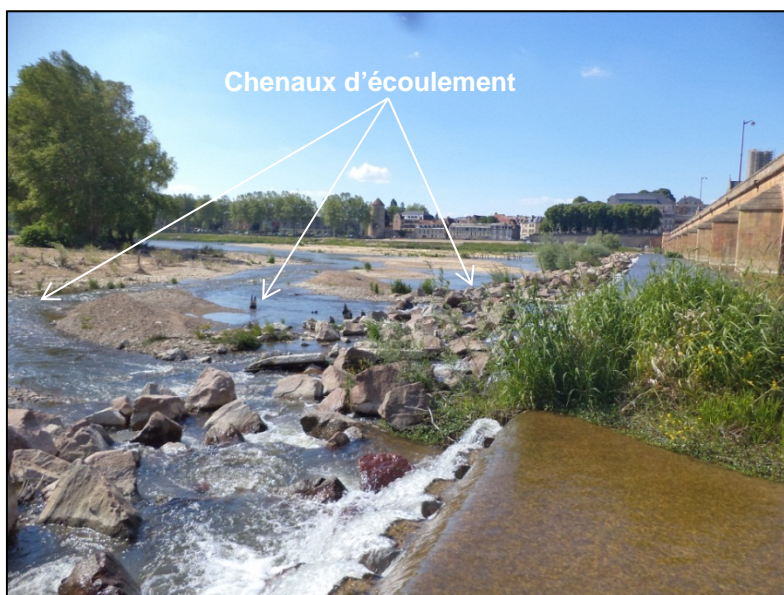
Le seuil (palplanches) est agrémenté d'un enrochement important en pied afin de contrôler et dissiper la cinétique de l'eau et éviter à la fois une incision du lit de la Loire en aval du seuil et une érosion régressive menaçant les piles du pont.

Il est de plus remarqué que le tirant d'eau est assez faible en période de basses eaux (hauteur d'eau de 8 à 10 cm en rive gauche lors de la visite le 16 mai 2014).

**Figure 24 : Seuil en aval du pont de Loire (Egis Eau 16/05/2014)**

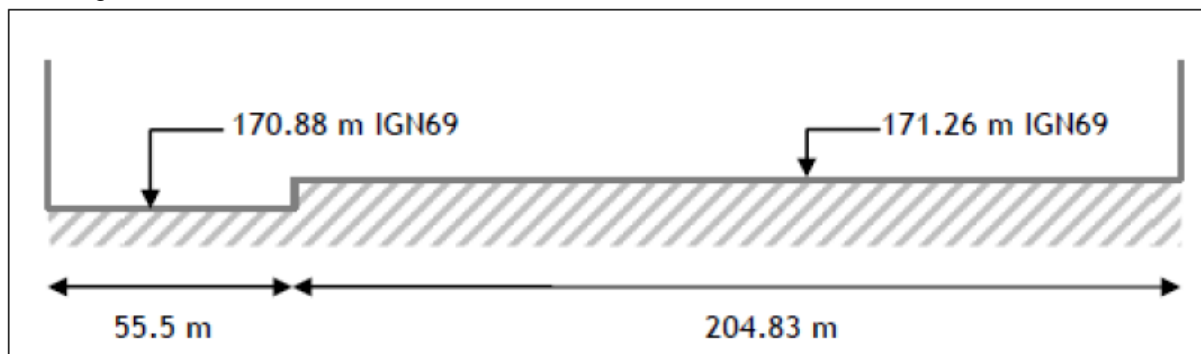
Il semblerait en effet que le profil actuel du radier du pont de pierres contrôle les écoulements lors des faibles débits et conditionne en partie la morphologie à l'aval. La hauteur de chute est plus importante en rive gauche, le tirant d'eau est inférieur à celui observé en rive droite.

**Figure 25 : Radier du pont de Pierre (source : Etude EGRIAN)**

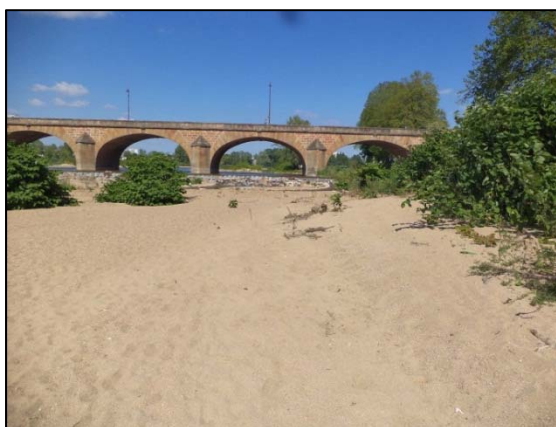
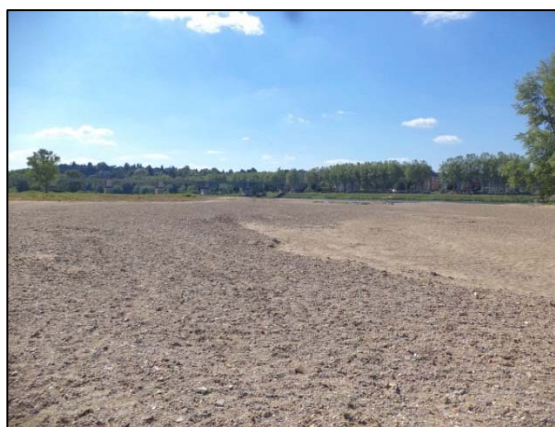
La comparaison sur site avec les photos aériennes montre que la partie du banc localisé au plus près du seuil s'est érodé, et de nombreux chenaux s'écoulent.

**Figure 27 : Banc alluvionnaire située en rive gauche entre le pont de Loire et le pont de la voie ferrée (Egis Eau 16/05/2014)**

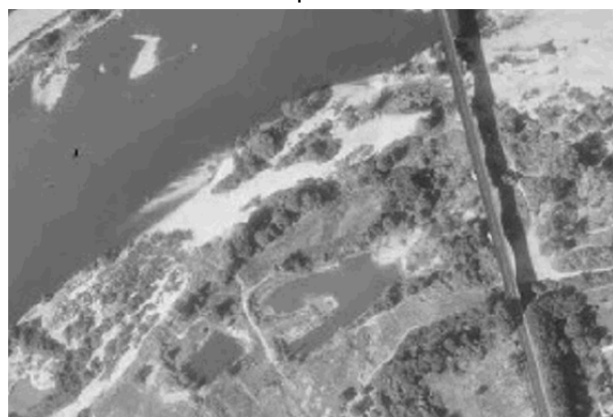
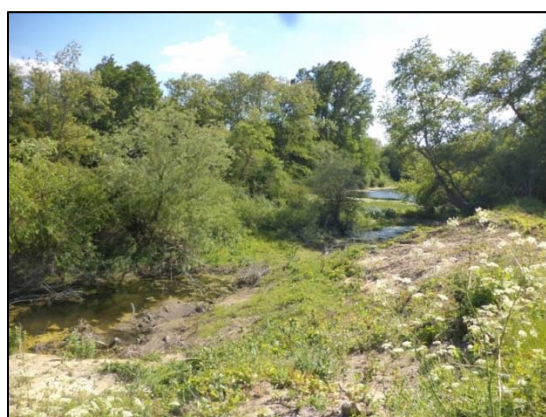
A l'aval du remblai de la voie ferrée des marques d'anciennes gravières sont observées. Ces plans d'eau sont alimentés en période de hautes eaux.

**Figure 28 : Anciennes gravières (photos aériennes IGN 1978 et photo Egis Eau 2014)**
