## Études de dangers des digues domaniales de classe B du département de la Nièvre

Étude de dangers des digues domaniales rive gauche du val de Nevers, Sermoise et Challuy

HFG 23585W

Décembre 2015

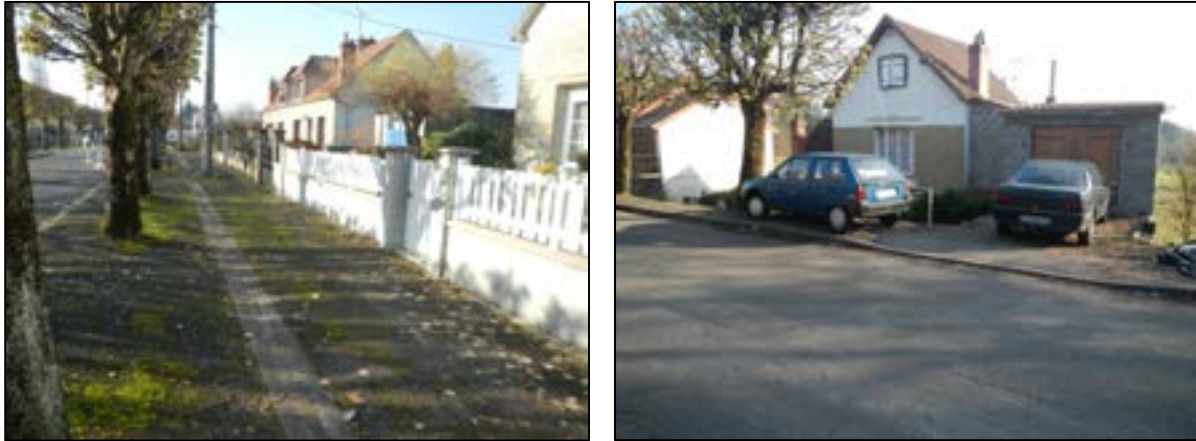
l'analyse des DT recensent **15 maisons encastrées** implantées principalement sur les levées de Sermoise 2<sup>e</sup> section et de Gimouille. Sur la levée du Canal de la Jonction (levée de rang 1), les vestiaires de l'ancienne piscine constituent également un bâtiment encastré à prendre en compte pour la définition de l'aléa de rupture.

Figure 30 : Maisons encastrées sur les levées de Sermoise 2<sup>e</sup> section et de Gimouille

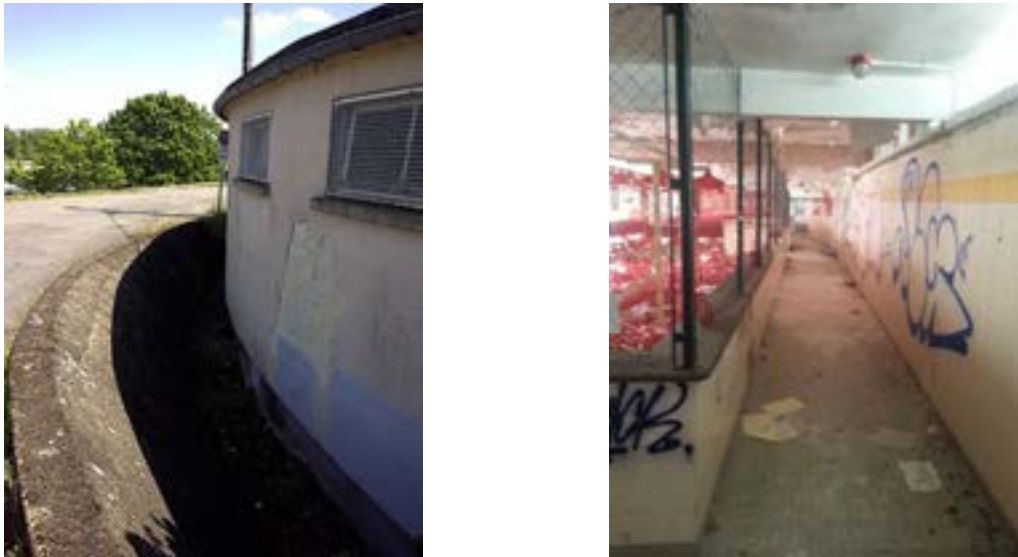
Figure 31: Bâtiments encastrés de l'ancienne piscine de la Jonction (Egis Eau, 2014)

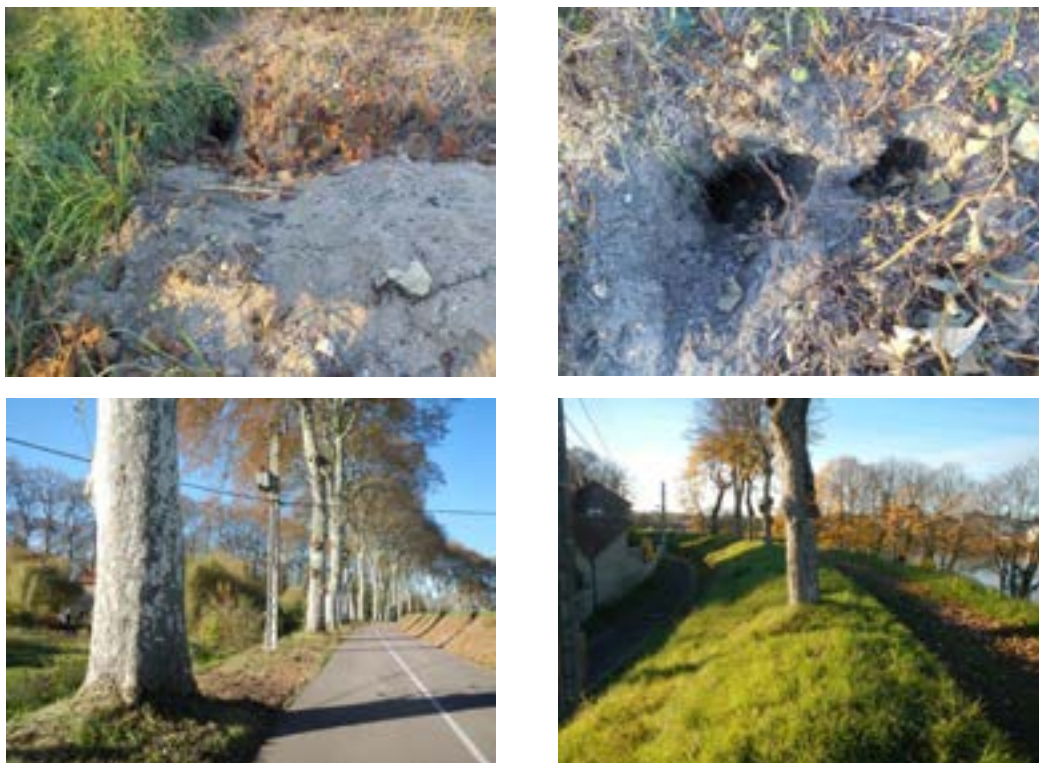
Le recensement et la localisation de ces désordres est fourni dans le rapport des VTA 2013. Ce rapport décrit l'impact que peut avoir chacun des désordres sur la stabilité du système de protection et sur l'entrée d'eau dans le val. L'étude spécifique S11 apporte également des éléments complémentaires sur le développement de la végétation sur et à proximité de la digue.

Figure 33 : Débouchés de terriers (en haut) et végétation sur la digue (en bas) (Egis Eau, 2014)

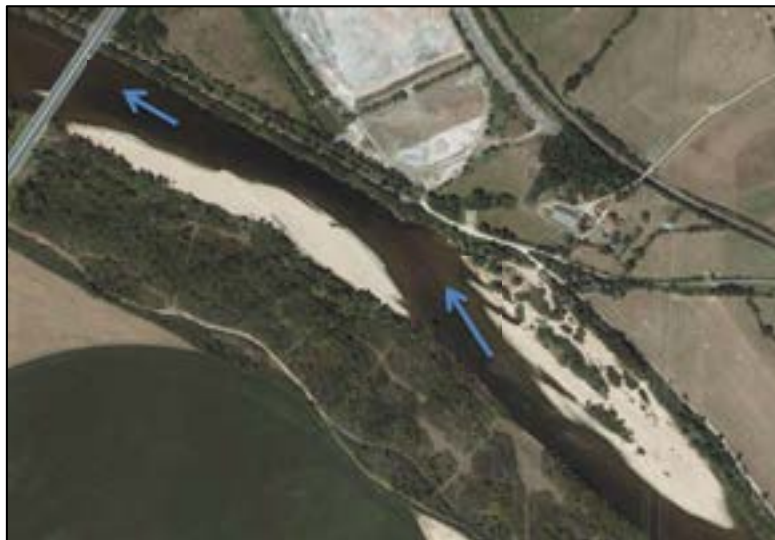
Figure 61 : Etat du dépôt sableux au niveau de la levée de Sermoise 1<sup>ère</sup> section (Géoportail 2011)

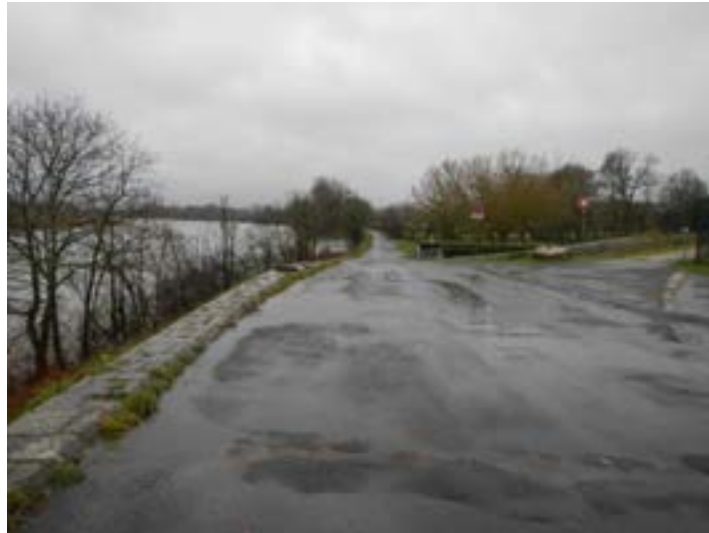
Figure 62 : Absence de franc-bord au droit de l'ancienne écluse de la Jonction (Egis Eau, 2014)

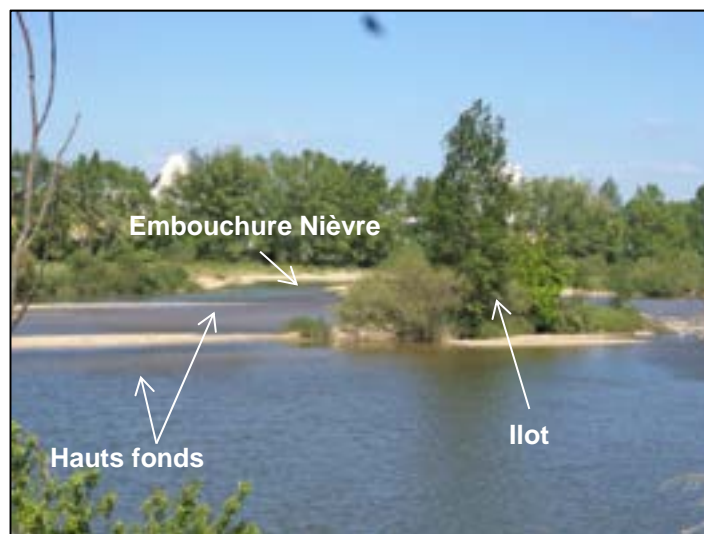
Figure 63 : Dépôt et exhaussement au niveau de l'embouchure de la Nièvre (Egis Eau, 16/05/2014)

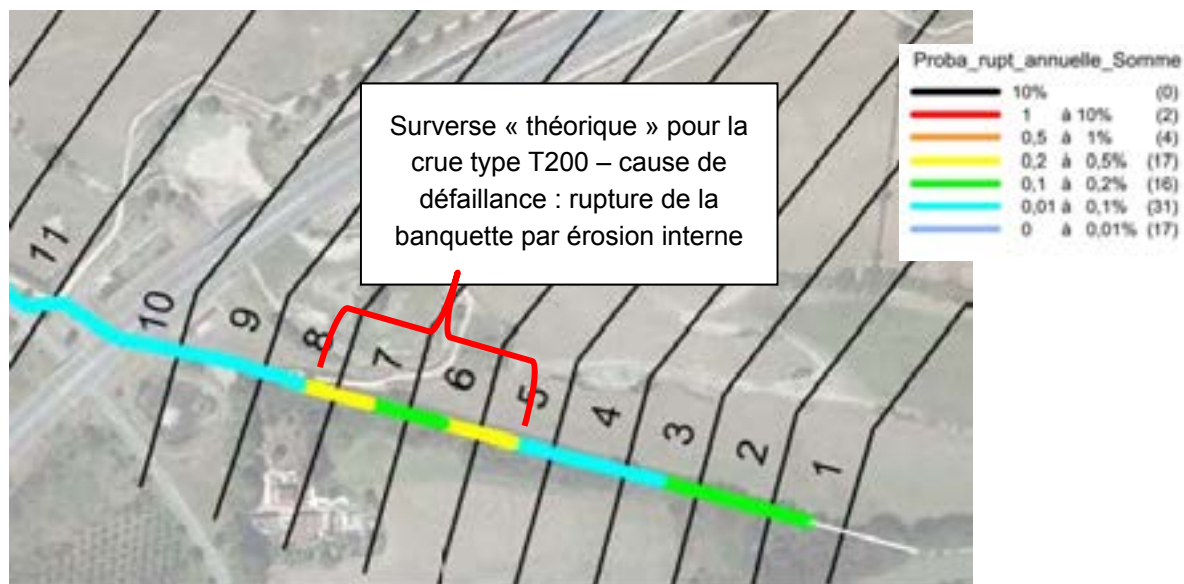
Figure 110 : Cause de défaillance sur la levée de Sermoise 1<sup>ère</sup> section amont A77 (fond de carte : somme des probabilités de rupture annuelles)

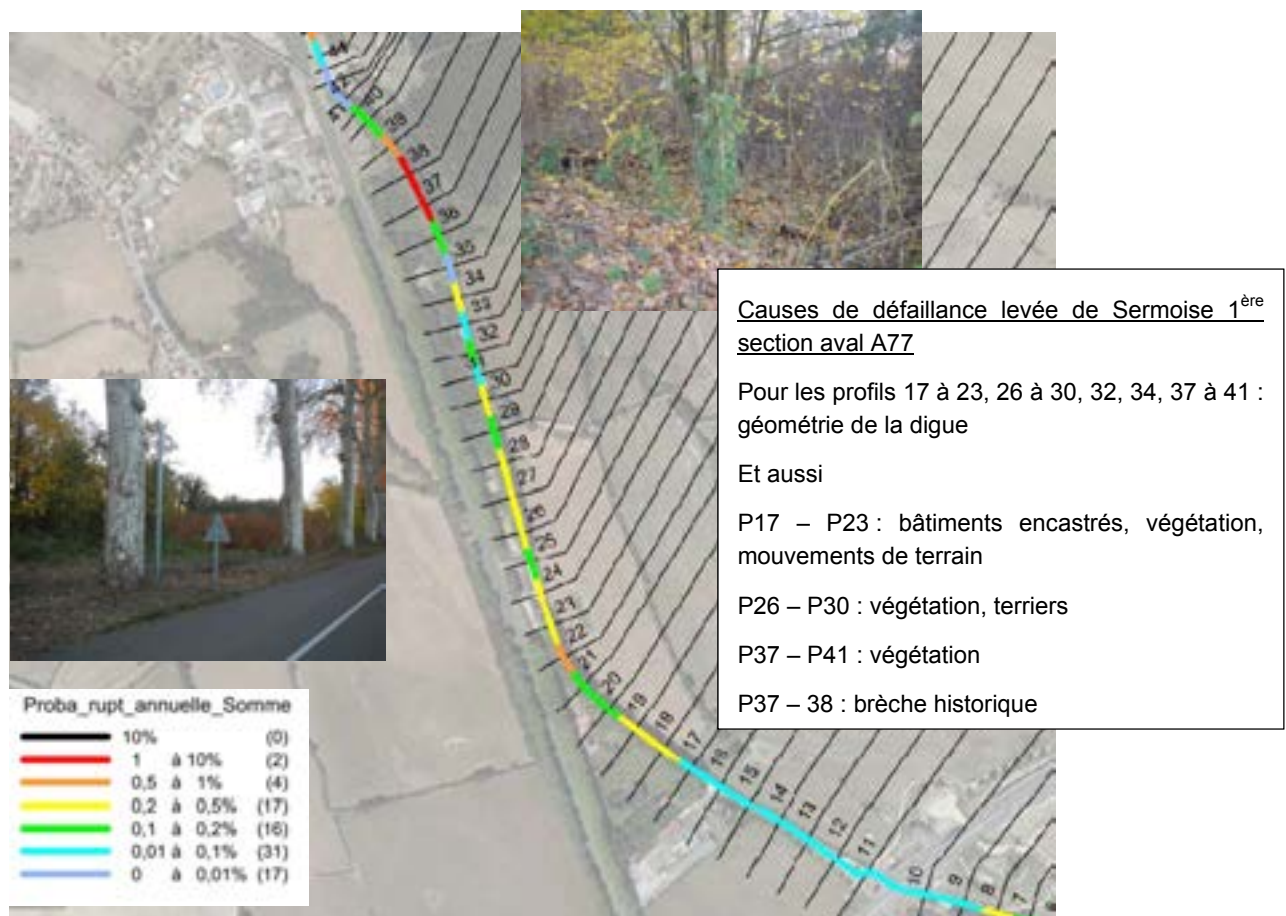
Figure 111 : Cause de défaillance sur la levée de Sermoise 1<sup>ère</sup> section aval A77 (fond de carte : somme des probabilités de rupture annuelles)

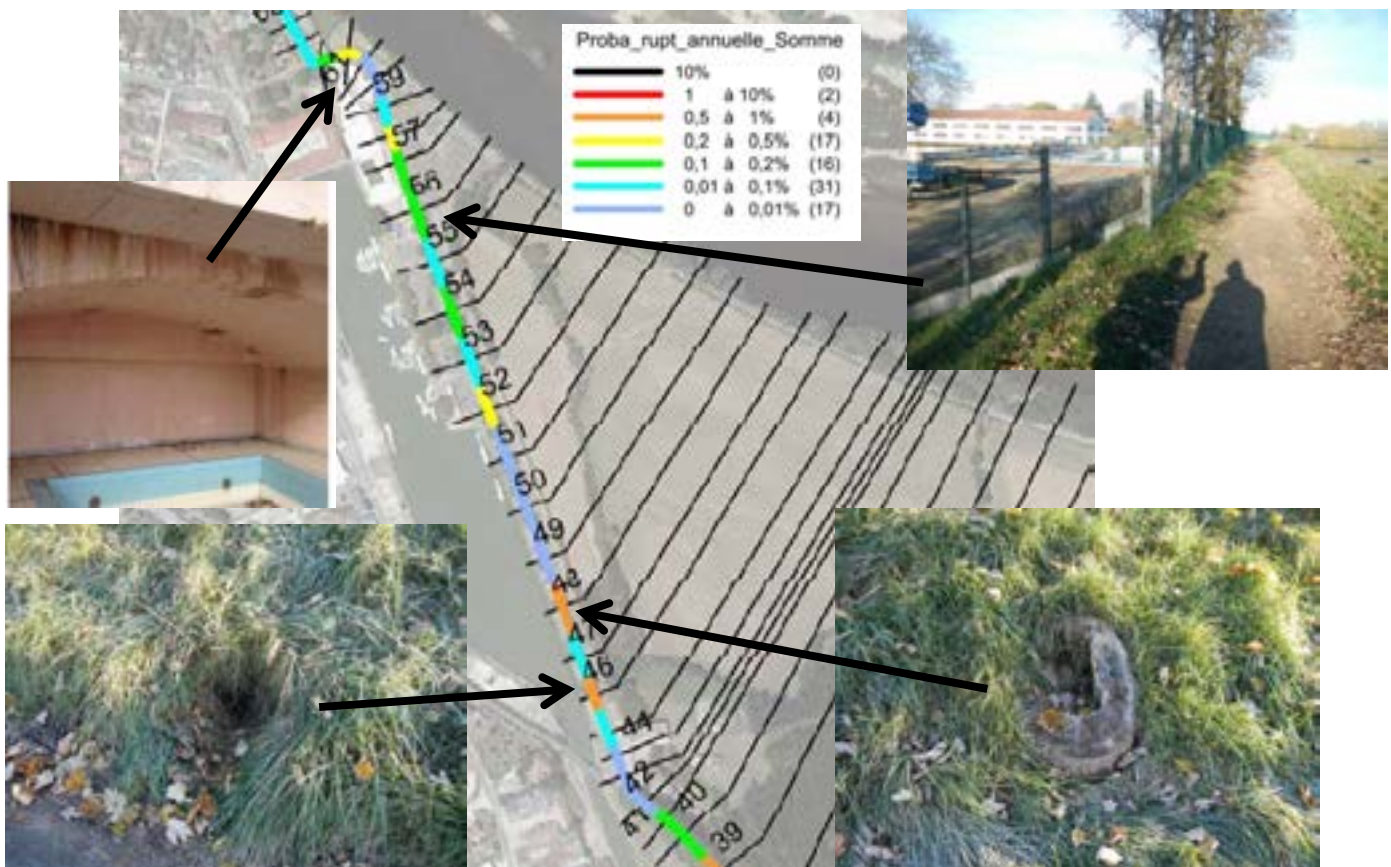
Figure 112 : Cause de défaillance sur la levée du Canal de la Jonction (fond de carte : somme des probabilités de rupture annuelles)

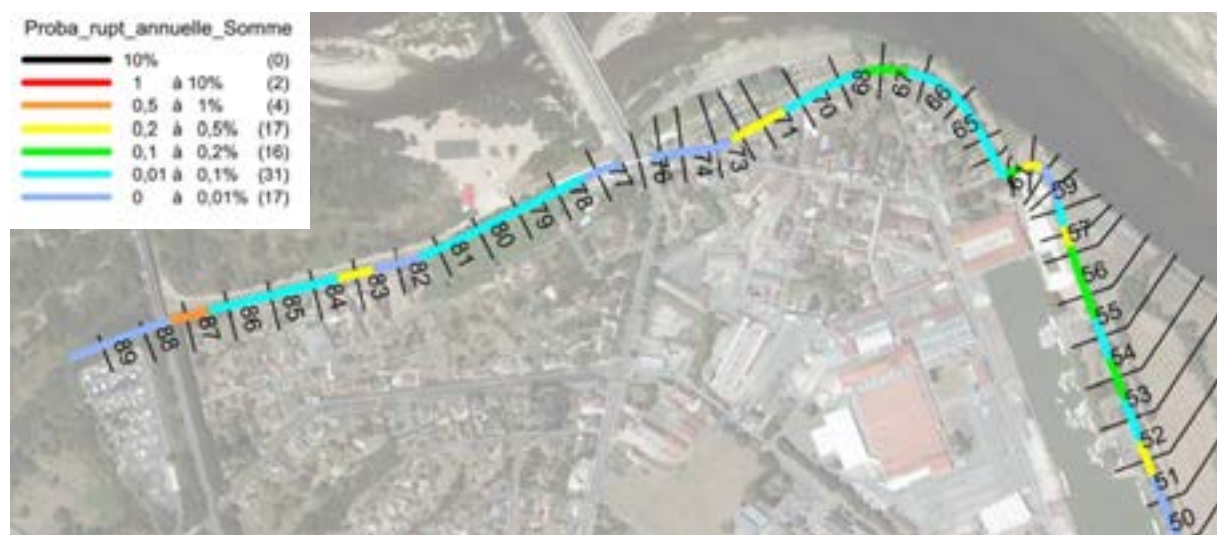
Figure 113 : Cause de défaillance sur la levée de la Blanchisserie (fond de carte : somme des probabilités de rupture annuelles)

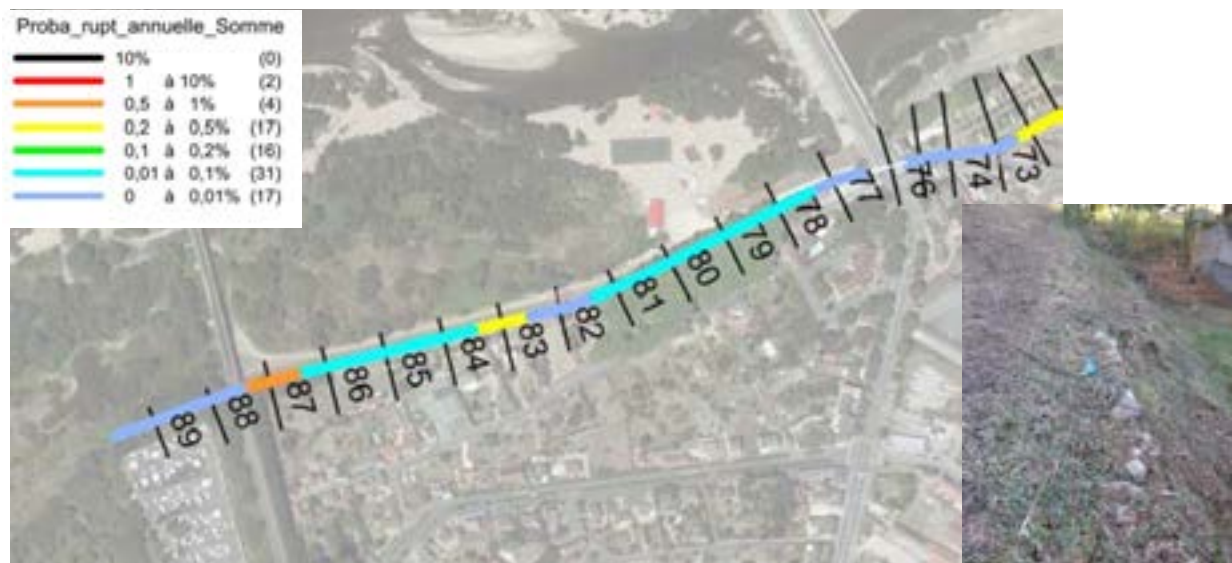
Figure 114 : Cause de défaillance sur la levée du Plateau de la Bonne Dame (fond de carte : somme des probabilités de rupture annuelles)
