ÉTUDE DE DANGERS DES DIGUES DE LA LOIRE DE CLASSE B ET C

4 - Rapport de la Visite Technique Approfondie 2014

Visites techniques approfondies des digues domaniales du département de la Nièvre - Rapport de visite 2014 de la digue de protection du val de Luthenay-Uxeloup

1105 Av Pierre Mendès-France BP 4001 30001 NIMES CEDEX 5 Tel : 04.66.87.50.00 - Fax : 04.66.87.51.03
Titre du document :	VTA 2014 - Val de Luthenay-Uxeloup
N° Affaire :	800730

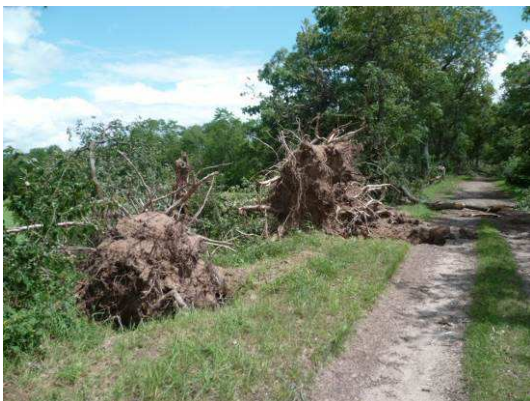
Il est noté que la tempête de juin 2012 a causé de nombreux dégâts avec quelques arbres déracinés sur les talus et sur la crête (voir photos ci-dessous)

*Figure 3 : crête avec arbres déracinés en juin 2012
(vue vers l'amont -source DDT58)*

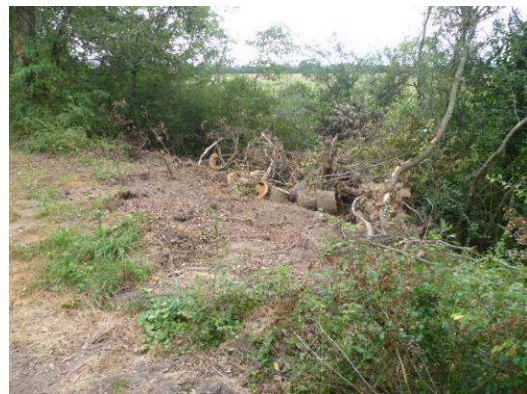
*Figure 4 : travaux après tempête de juin 2012
sur haut du talus coté val (vue vers l'amont -
source DDT58)*

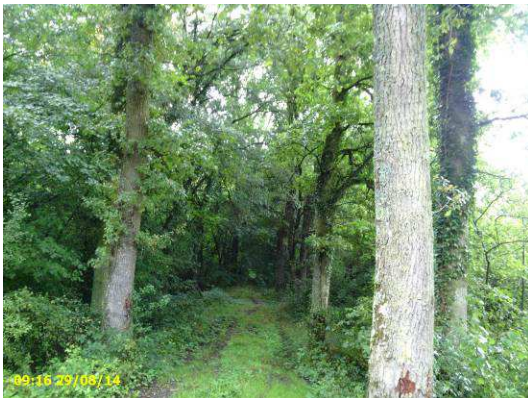
Figure 5 : végétation au niveau de la crête en amont du tronçon n°1 (vue vers l'aval)

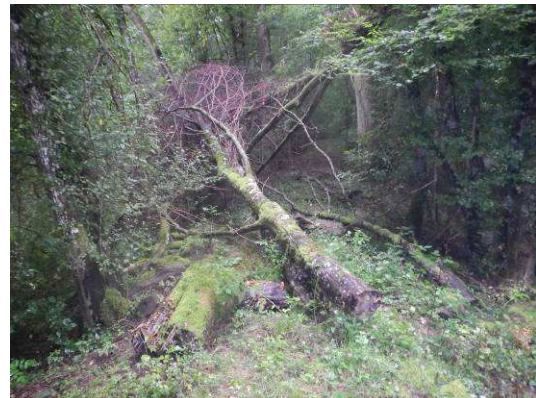
Figure 6 : arbres couchés au niveau de la crête (vus vers l'aval)

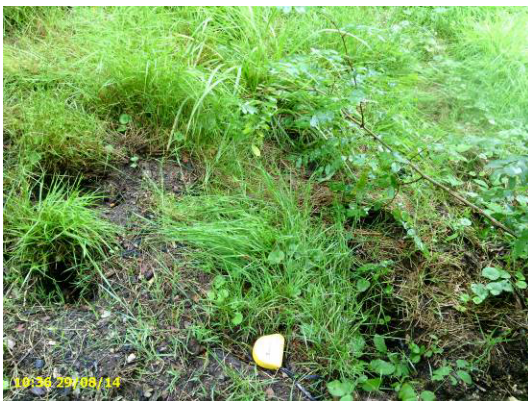
Figure 7 : terriers sur le haut du talus coté val (vus depuis la crête de la digue)

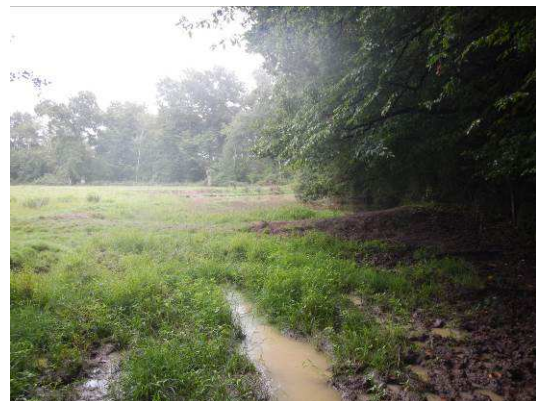
Figure 8 : zones humides en pied de talus coté val (vues vers l'aval)

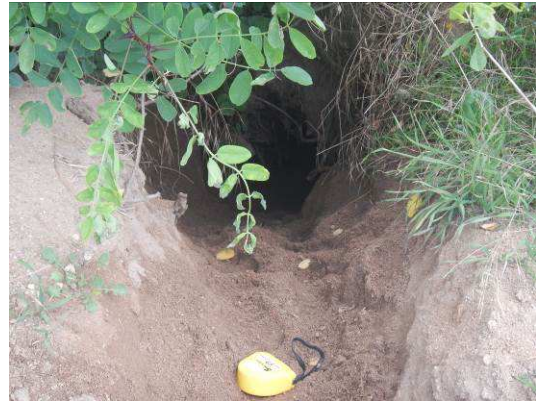
Figure 10 : terrier avec diamètre supérieur à 15cm sur talus coté val

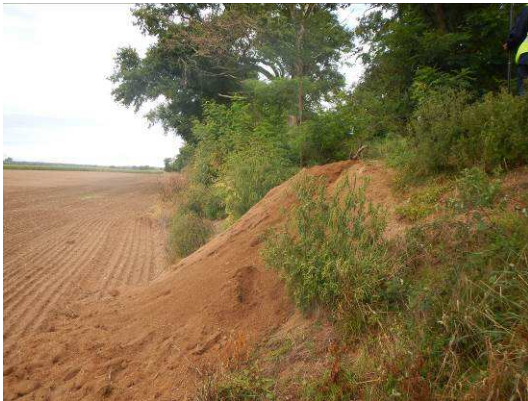
Figure 11 : pied de talus coté val vu vers l'aval avec terre déposée issue d'un grand terrier

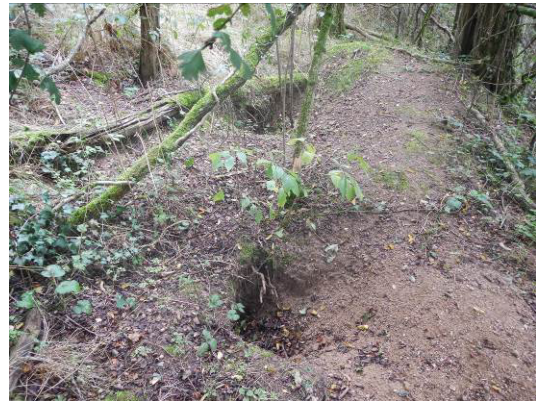
Figure 12 : terriers abandonnés sur talus coté Loire

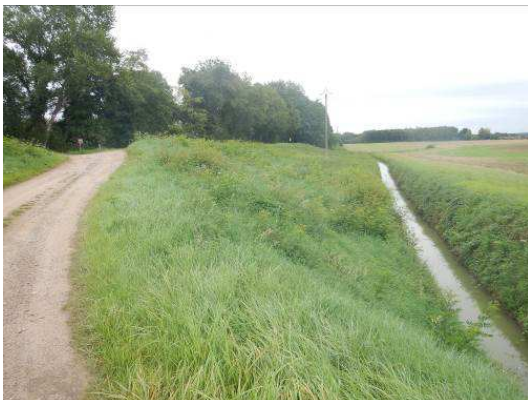
Figure 13 : fossé en pied de digue coté val vu vers l'amont

Le risque d'érosion interne est accru au niveau de ces zones humides.

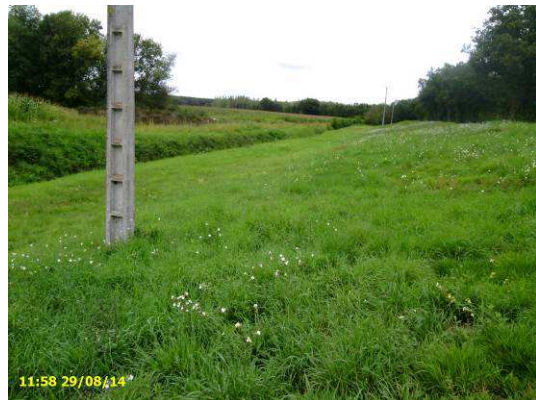
Figure 14 : pylônes en pied de talus coté val

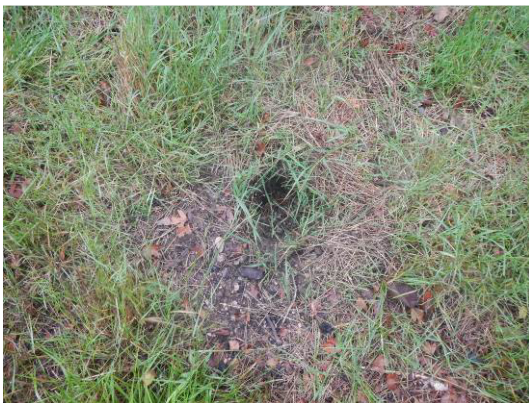
Terrier 5cm de diamètre – crête tronçon n°1

Ces terriers sont susceptibles de favoriser des infiltrations et chemins d'écoulement à travers le digue, voire d'être à l'origine d'une érosion interne. Les terriers de diamètre supérieur ou égal à 20 cm ont un risque plus accru vis-à-vis de l'apparition d'un phénomène d'érosion interne.

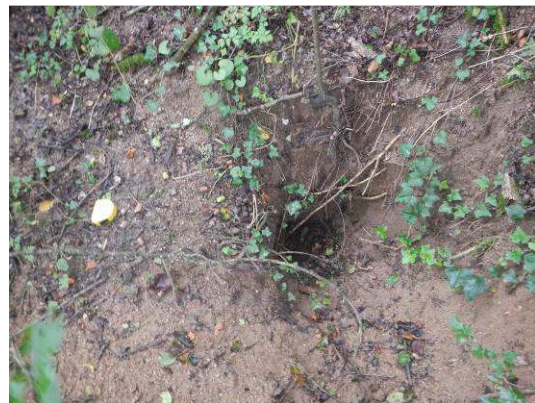
Terrier 10cm diamètre – tronçon n°2 sur talus Loire

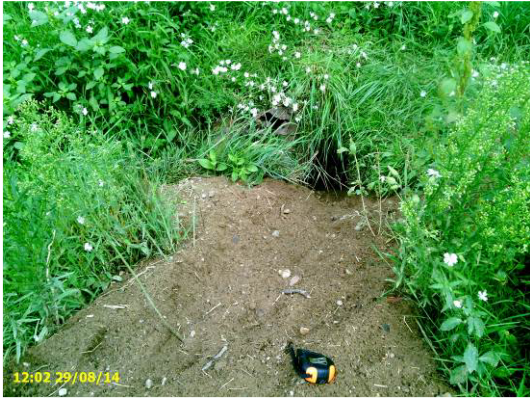
Terrier diamètre supérieur à 15cm – talus val sur tronçon n°2

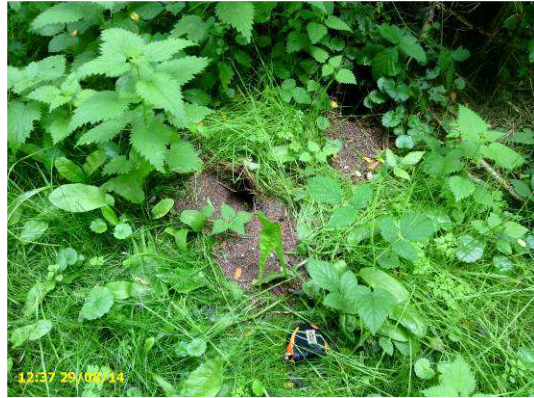
Terrier 5cm diamètre – talus val sur tronçon n°2

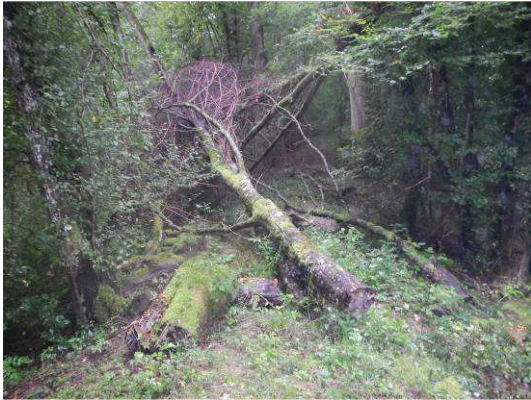
Il convient de noter que même si les souches de ces arbres probablement arrachés par le vent ou morts de maladie n'ont pas été clairement identifiées, leur présence ne fait aucun doute. Ces souches en cours de décomposition constituent un facteur aggravant majeur du risque de rupture par érosion interne.

Arbre arraché au niveau du tronçon n°1 (vu vers l'aval)

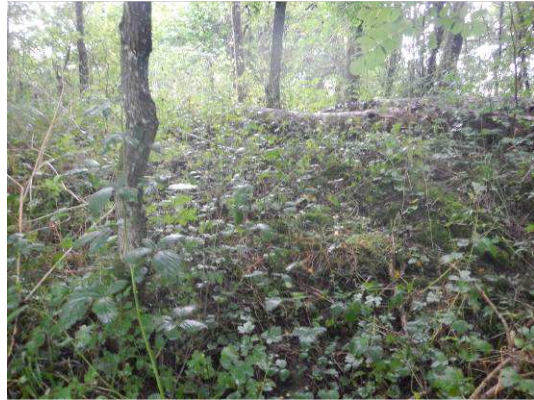
Arbre couché en crête vu depuis le bas du talus coté val (tronçon n°1)

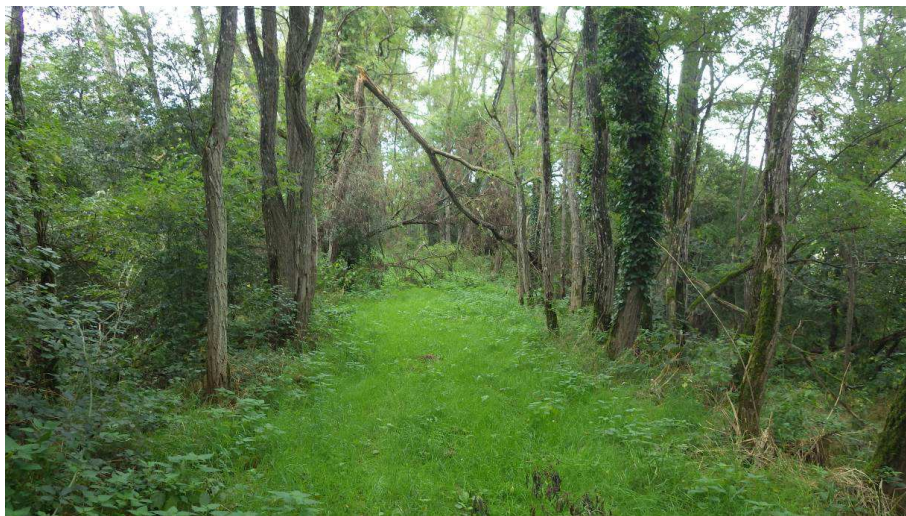
Branches cassées au niveau de la crête en aval du tronçon n°2 (vues vers l'aval)

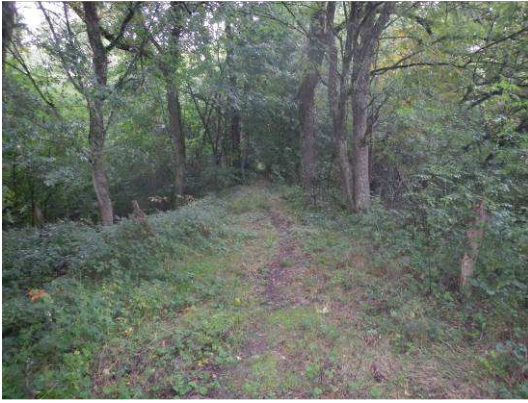
végétation ligneuse généralisée sur la crête et les 2 talus au niveau du tronçon n°1 (vue vers l'aval)

Ces types de végétation représentent un risque pour la digue, soit en arrachant des morceaux de celle-ci en cas d'abattage accidentel (vent, chocs, crue) soit en créant des galeries favorisant les écoulements internes par pourrissement puis minéralisation des racines. Par ailleurs, ces racines peuvent aussi déstructurer les talus et pied de digue.

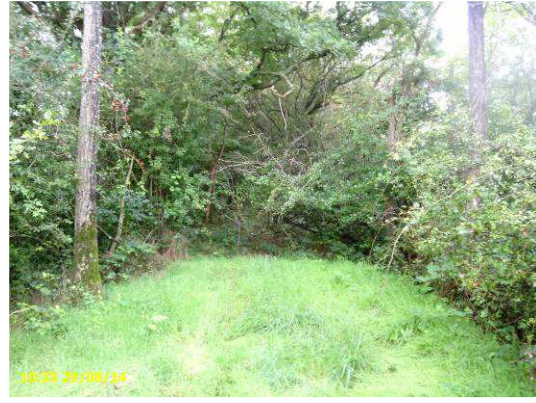
Fin de la VLG en crête au niveau du tronçon n°1 (vue vers l'amont)

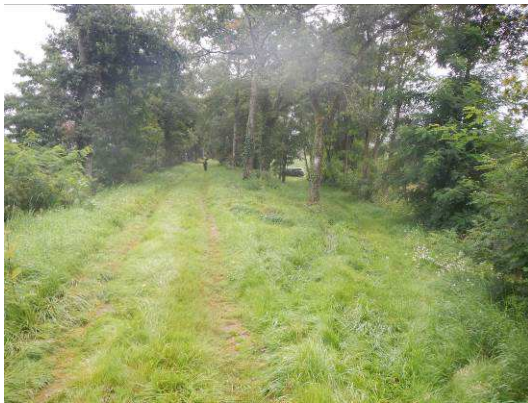
VLG sur les 2 talus du tronçon n°2 (vue vers l'amont)

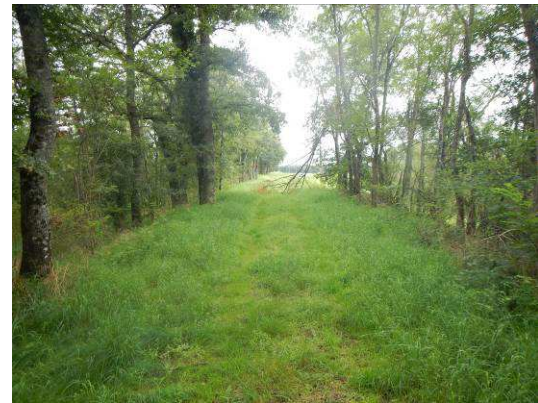
Début d'un tronçon de végétation ligneuse généralisée sur talus coté val (vu vers l'amont – tronçon n°2)

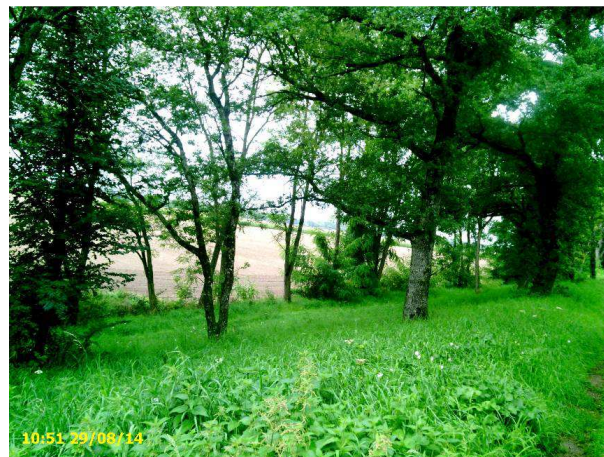
Végétation ligneuse clairsemée sur le talus coté val vue depuis la crête vers l'aval (tronçon n°2)

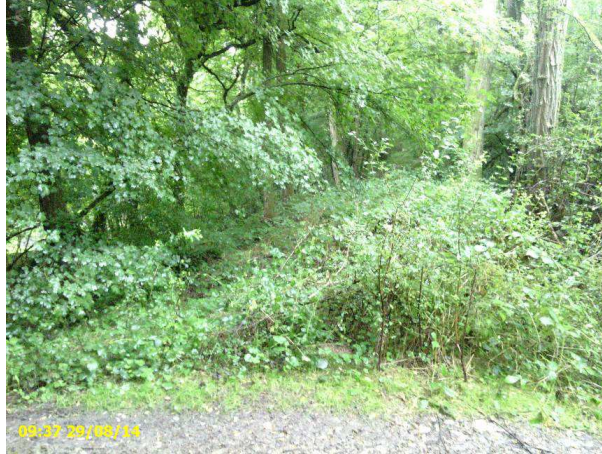
Broussailles en crête au niveau du tronçon n°1 (vues vers l'aval)

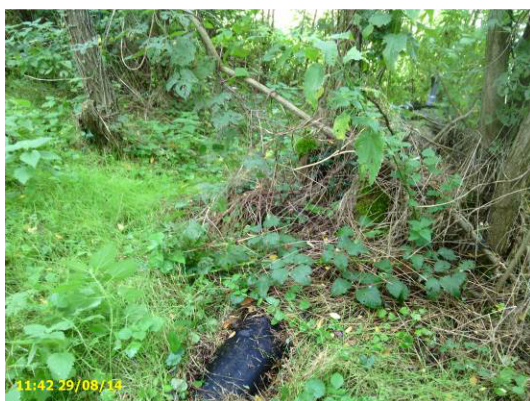
Une canalisation a été observée traversant au niveau de la crête de la digue sur le tronçon n°2. Son fil d'eau n'a pas pu être levé précisément (problème de précision sous les arbres), mais dont le diamètre de la canalisation est de 250mm (matériaux PVC puis fonte). Cette canalisation est reliée au plan d'eau situé au niveau du terrain naturel coté val.

*Point 349 : canalisation PVC apparente en crête
(disparaissant vers crête coté Loire)*

Nota : Bien que leur cheminement dans la digue ne soit pas connu, ces canalisations constituent des discontinuités susceptibles de favoriser le risque d'érosion interne par circulation de l'eau à l'interface ouvrage/sol en cas de crue.

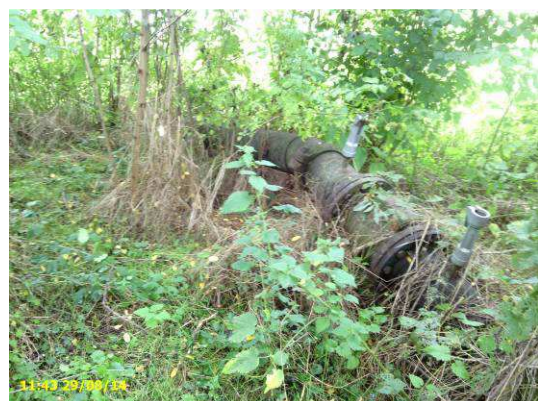
Point 349 : canalisation vue en crête coté val

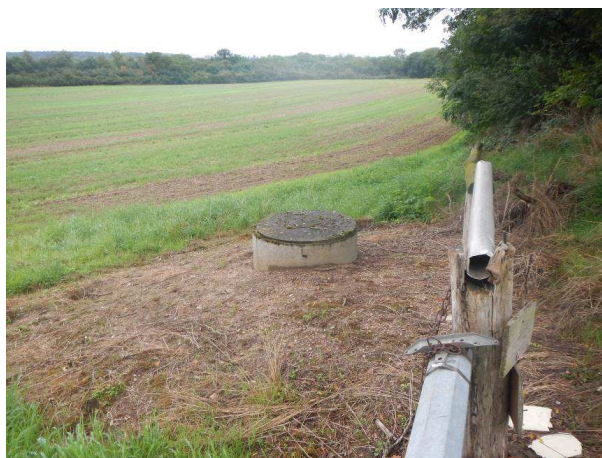
Les conduites associées à ce regard sont susceptibles de favoriser le risque d'érosion interne par circulation de l'eau à l'interface ouvrage/sol en cas de crue.

Regard en béton sur le haut de talus coté val en amont du tronçon n°2 (vu vers l'aval)

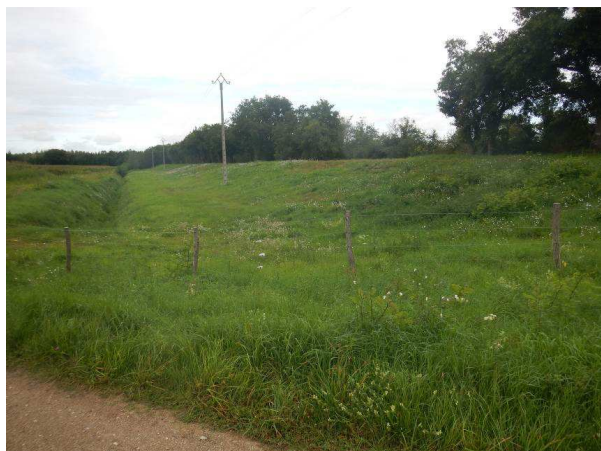
Vue vers l'aval des 3 pylônes en pied de talus coté val

Nota : ces corps étrangers constituent des obstacles qui favorisent les turbulences et ainsi le phénomène de l'érosion externe en cas de surverse sur le talus val. Ils sont aussi des facteurs aggravant l'érosion externe du côté Rivière.
