MERLOT TP

CARRIERE DE MONTENOISON

NOTICE HYDROGEOLOGIQUE COMPLEMENTAIRE

TA 14 004 - Juin 2016

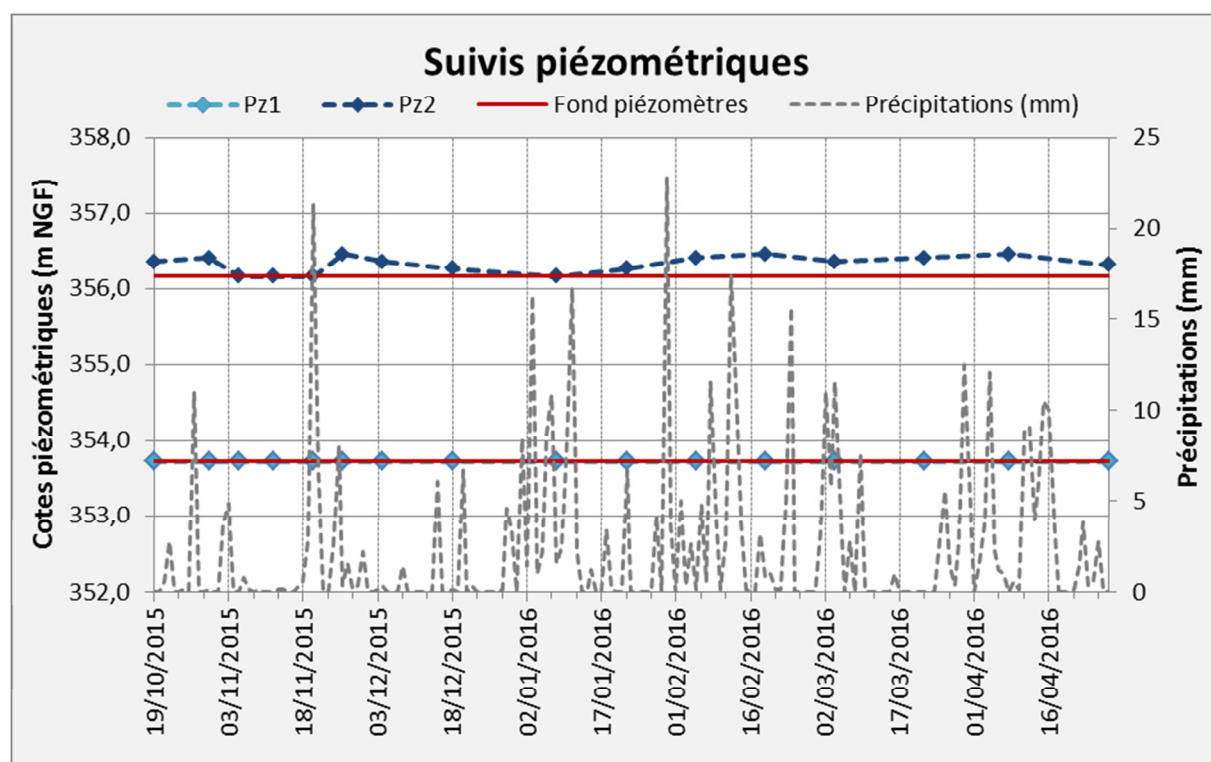
Figure 1 : relevés de niveau d'eau de la carrière de Montenoison couplés aux précipitations de la station météorologique de Nevers

Les observations qui ressortent de la **figure 1** sont les suivantes :

- Pz1 s'est révélé sec sur la période de mesures ($< +353,73$ m NGF), sa profondeur étant de 5,64 m sous la cote prévisionnelle du carreau d'exploitation après approfondissement.
- Pz2 montre des niveaux d'eau (de quelques décimètres) et quelques périodes où il a été sec ($< 356,16$ m NGF), sa profondeur étant de 8,07 m sous la cote prévisionnelle du carreau d'exploitation après approfondissement.
- Si les niveaux d'eau mesurés dans Pz2 correspondaient à une nappe d'eau souterraine :
 - Pz1 afficherait des cotes piézométriques similaires, vu la faible emprise de la carrière ;
 - Une phase de recharge en période de hautes eaux serait identifiable sur la courbe de suivi.
- Pz2 se révèle sensible aux conditions pluviométriques. En effet, on constate que les niveaux d'eau mesurés font suite à un épisode pluviométrique de plus de 10 mm. En dessous de cette hauteur de pluie, il s'assèche.

On confirme que les faibles niveaux d'eau relevés dans Pz2 proviennent, par le biais de fissures, de l'infiltration des eaux de pluie qui ruissellent naturellement jusqu'au point bas de la carrière c'est-à-dire à la base du front de taille proche de l'ouvrage. L'effet de cette infiltration est très local puisque Pz1, possédant une cote de fond plus profonde, demeure sec.

Pz2 n'est pas colmaté puisqu'il est sec sur certaines périodes. Son comportement est cohérent avec les conditions météorologiques. Quand l'infiltration des eaux de pluie conduit à la présence de quelques décimètres d'eau dans Pz2, il peut se produire un retard de la vidange complète de l'ouvrage même si la surface piézométrique de la nappe est plus basse.
