SIAEP DE LA PUISAYE

Déclaration d'Utilité Publique des périmètres de protection de la prise d'eau en Vrille à Saint Amand en Puisaye (58)

Pièce 6 : Rapport de l'hydrogéologue agréé

Rapport final

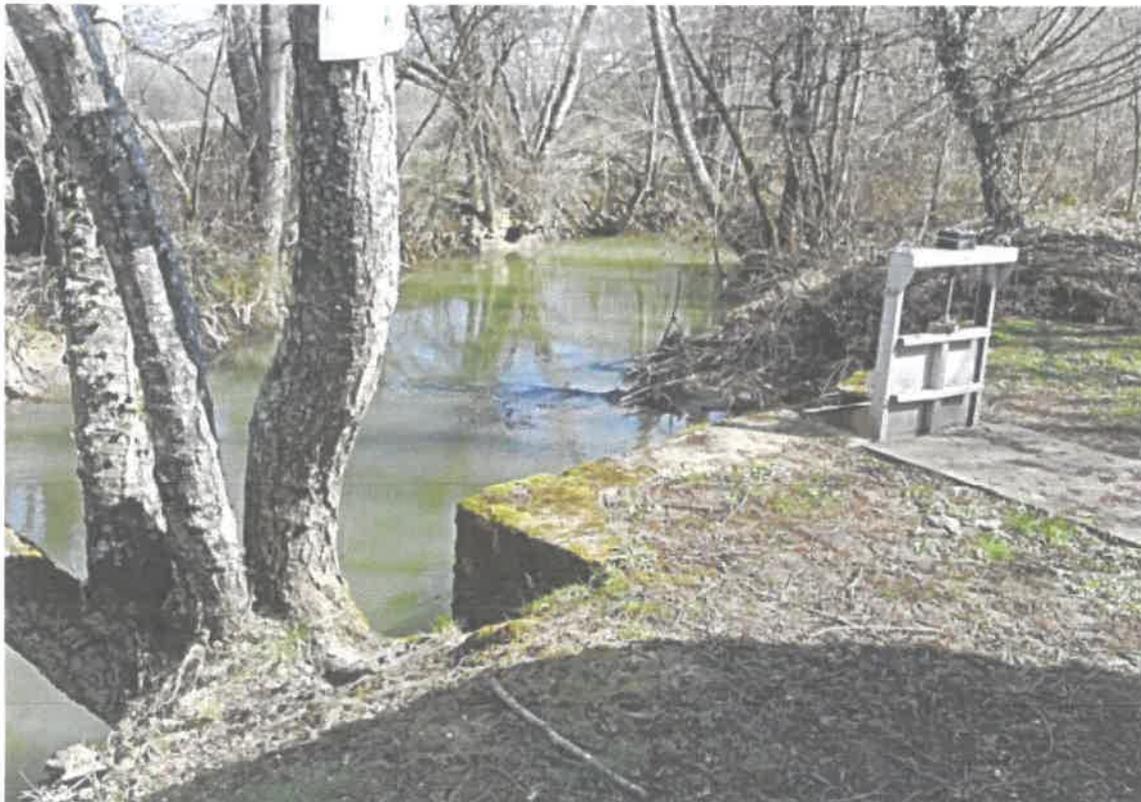
Le captage est réalisé via un ouvrage, très simple, bétonné muni de grilles (cf. photographie ci-après).

Ainsi qu'il l'est écrit plus haut, c'est un ouvrage de captage relativement simple puisqu'il n'est constitué que d'un canal bétonné, entaillé dans la berge, et muni de deux grilles.

Photographie au niveau de la prise d'eau.

Il est conseillé, au moment de réaliser les travaux, d'améliorer le dispositif de captage après un rapide diagnostic du captage actuel avec par exemple le passage d'une caméra vidéo (état de la canalisation vers la station de pompage ?).

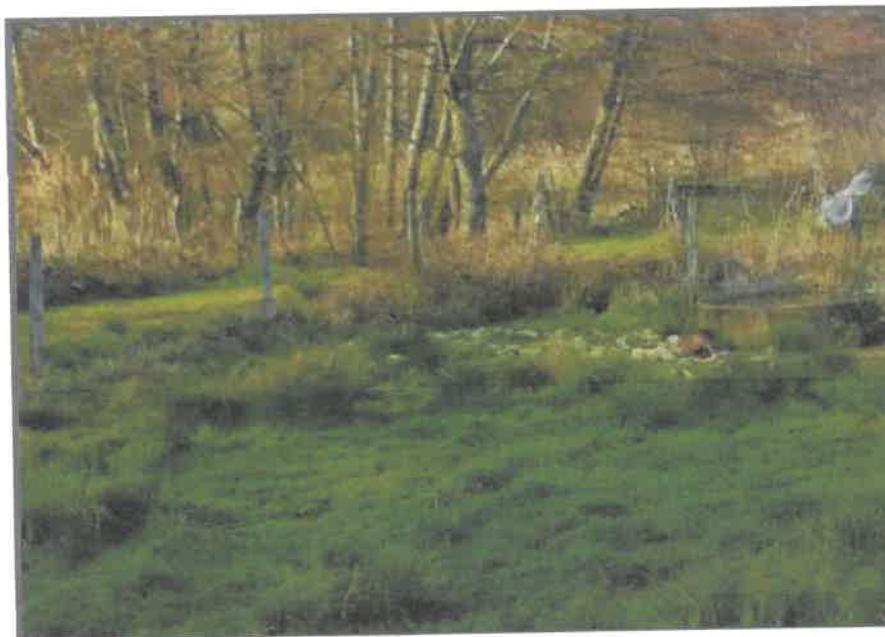
- ✓ Une partie des écoulements souterrains (de sub-surface) de la vallée *sèche* sont canalisés comme en témoignent la présence des regards. Un fossé partiellement canalisé et enterré longe la clôture Est (cf. photo. Ci-dessous, lieu d'exhaure) ; ce fossé collecte a priori, d'une part ces écoulements canalisés, d'autre part d'autres écoulements drainés notamment au niveau des parcelles agricoles, au Sud de Chante-Merle (présence de drains).

(A noter le ragondin...)

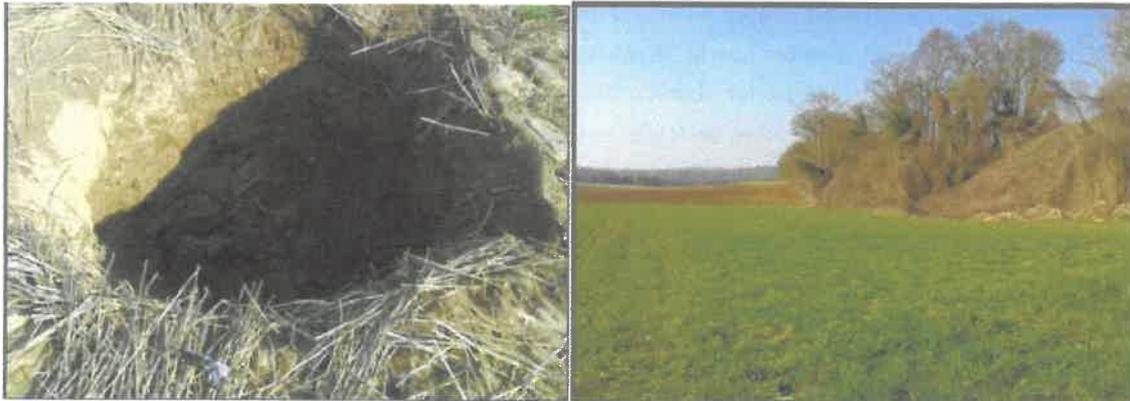
- ✓ au Nord du lieu-dit Les Maudinets, en contrebas de la route reliant le captage et Villours, un fontis d'effondrement représenté par un trou circulaire d'environ 2 m de profondeur a été observé (cf. photo ci-dessous).

Secteur du fontis et fontis

Ce fontis (effondrement dû au soutirage de sol par les circulations d'eau souterraine) est situé sur la bordure Nord Est de la vallée.

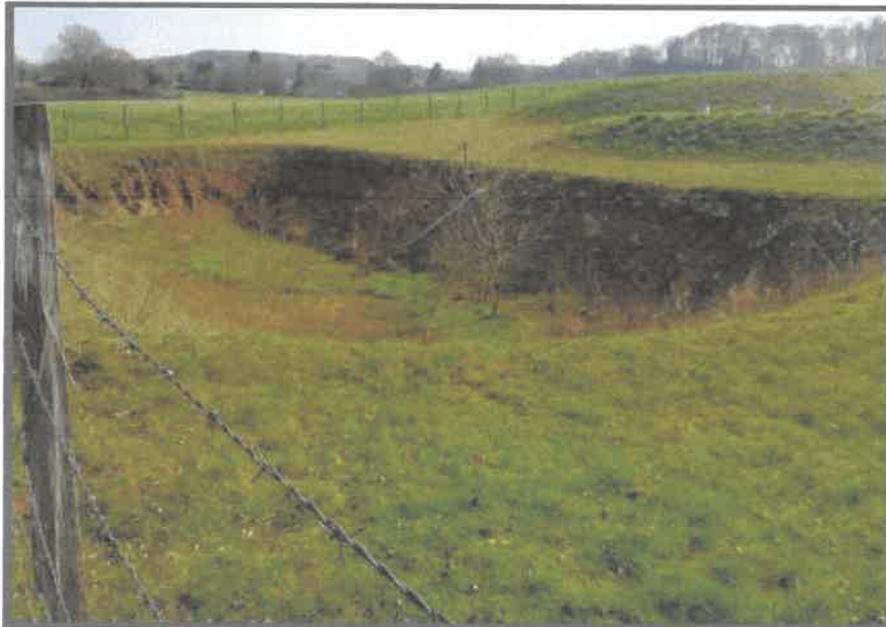
En remontant vers Villours, le long de la route (intersection avec la route vers les Tuileries), existe une station de traitement d'eaux usées et son bassin d'infiltration (cf. photo ci-après).

La station est dans l'axe de la vallée, la capacité d'infiltration (perméabilité) apparaît élevée :

- ✓ «la station a-t-elle fait l'objet d'une étude hydrogéologiques ? ».
