53 rue Gabriel Valette à Nevers (58)

Rapport de diagnostic environnemental

Numéro du projet : 18CRA211

Intitulé du document : Rapport de diagnostic environnemental

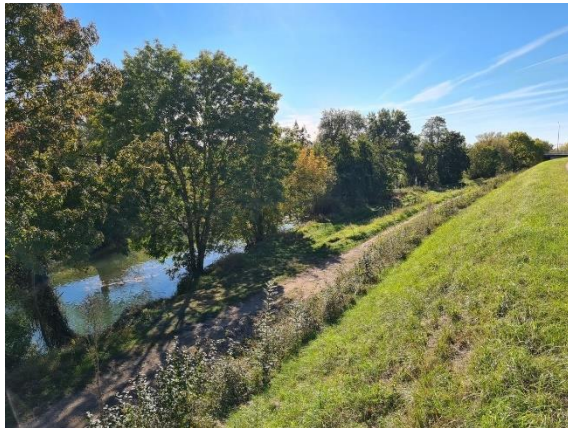
Vue du chemin d'accès en contrebas de la digue, en bord de canal

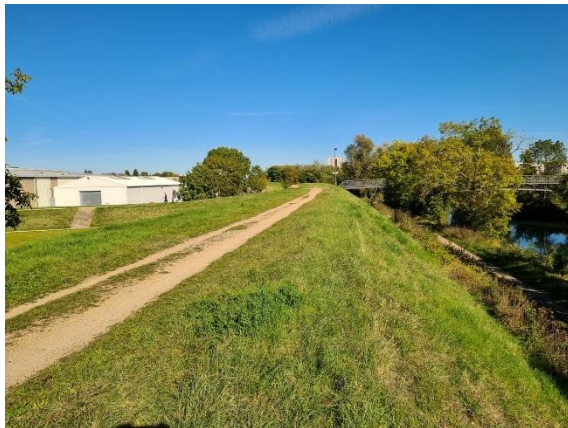
Vue du nord-est du tènement

- Présence d'un pont enjambant le canal en limite de site

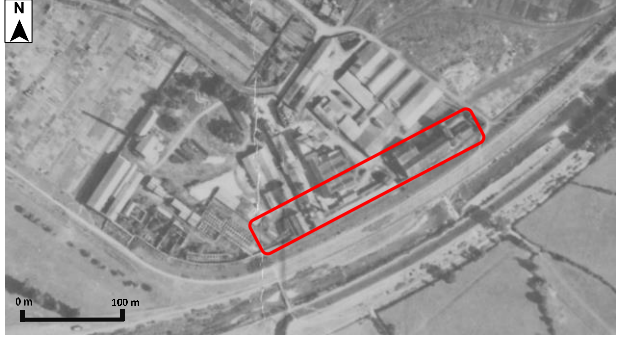
<p>1954 / GEO</p>

<p>Au droit du site :</p> <ul style="list-style-type: none"> • Pas de changement notable <p>Autour du site :</p> <ul style="list-style-type: none"> • Pas de changement notable hormis au sud-ouest où des bâtiments ont été démolis

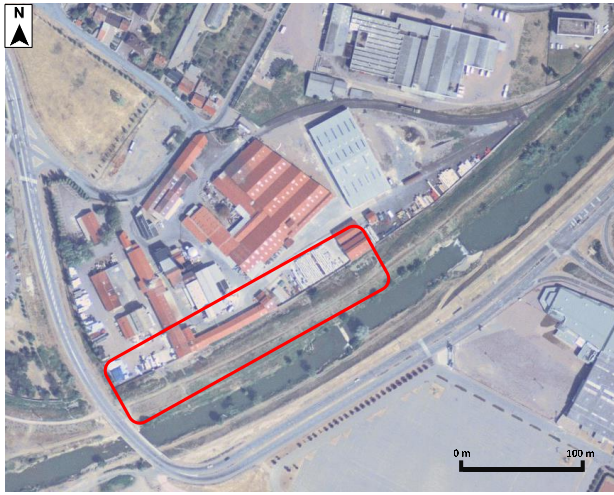
<p>1986 / GEO</p>

<p>Au droit du site :</p> <ul style="list-style-type: none"> • Pas de changement notable – similaire à 1981 <p>Autour du site :</p> <ul style="list-style-type: none"> • Construction d'un bâtiment au nord-est du site et présence d'une zone de stockage au sud-est de ce nouveau bâtiment
<p>1988 / AD</p>

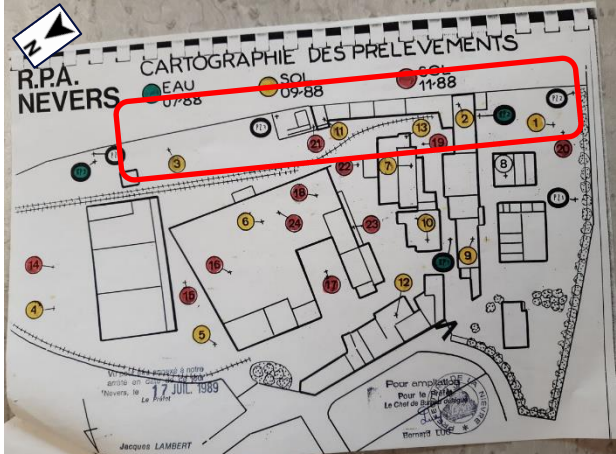
<p>Ce plan présente les sondages réalisés entre septembre et décembre 1988, dans le cadre de la cessation d'activité du site.</p> <p>L'AP fait référence à l'existence de terres souillées à proximité du sondage S21, présent dans l'emprise du site d'étude. Selon l'AP elles ont été retirées et éliminées hors site. L'excavation a été remblayée par des matériaux inertes.</p>

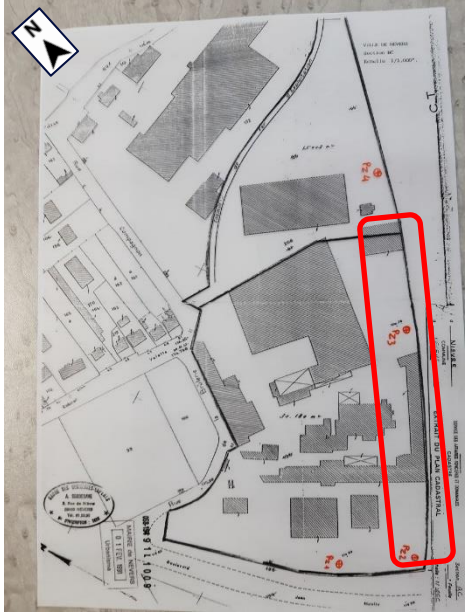
<p>Plan de localisation des piézomètres sur le site</p>
<p>1993 / GEO</p>

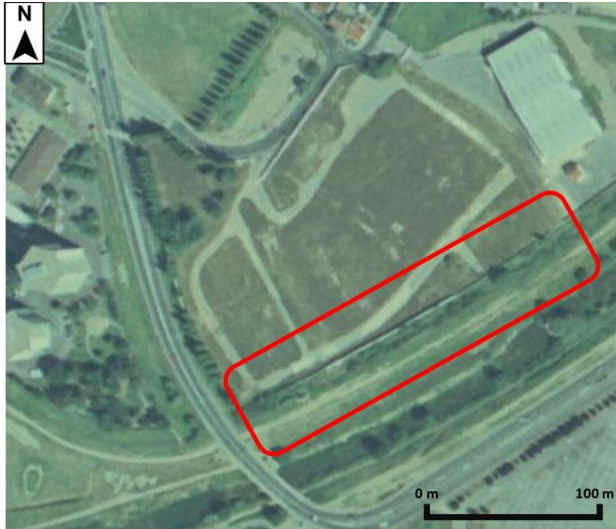
<p>Au droit du site :</p> <ul style="list-style-type: none"> • Les bâtiments ont tous été démolis • Friche <p>Autour du site :</p> <ul style="list-style-type: none"> • Seul le bâtiment au nord-est du site a été conservé
<p>1998 / GEO</p>

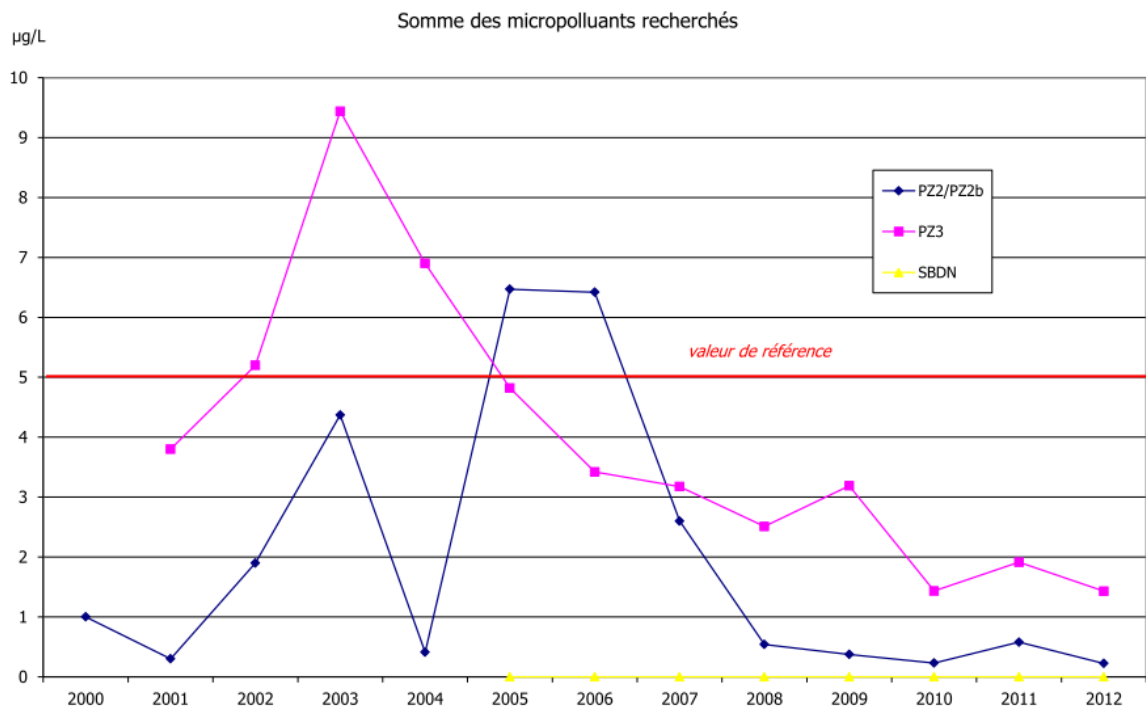
Figure 8 – Evolution des concentrations en micropolluants entre 2000 et 2012 (source : DREAL)

Depuis 2007, les concentrations en micropolluants (principaux détectés : HCH, chlordane et endosulfan) sont inférieures au seuil de 5 g/l défini par l'arrêté préfectoral du 4 novembre 1999.

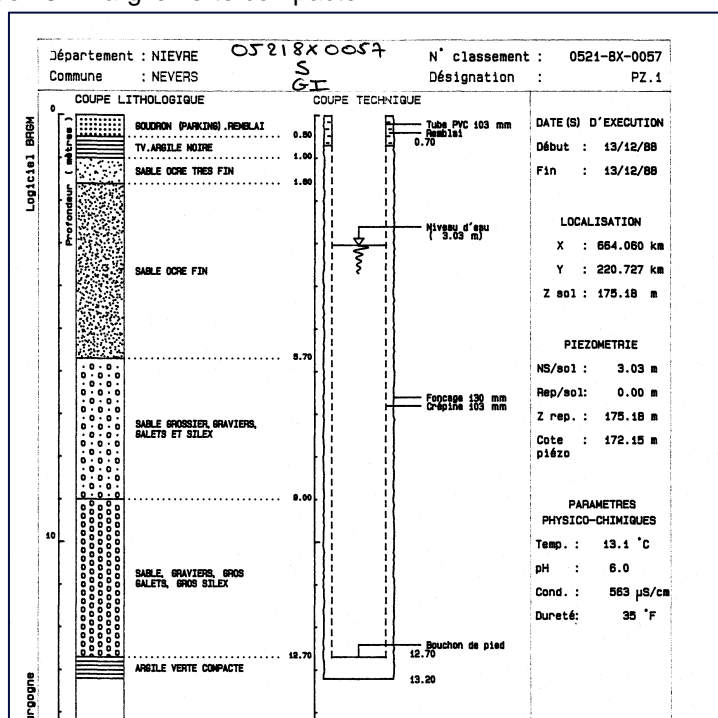
Figure 12 - Coupe lithologique du sondage référencé BSS001KLVY (source : BRGM)

- De 0 à 0.5m : revêtement de surface (enrobé ou terre végétale)
- De 0.5 à 1m : argile noire
- De 1 à 6m : sable ocre fin à très fin
- De 6 à 13m : sable grossier, graviers, galets et silex
- A partir de 13m : argile verte compacte

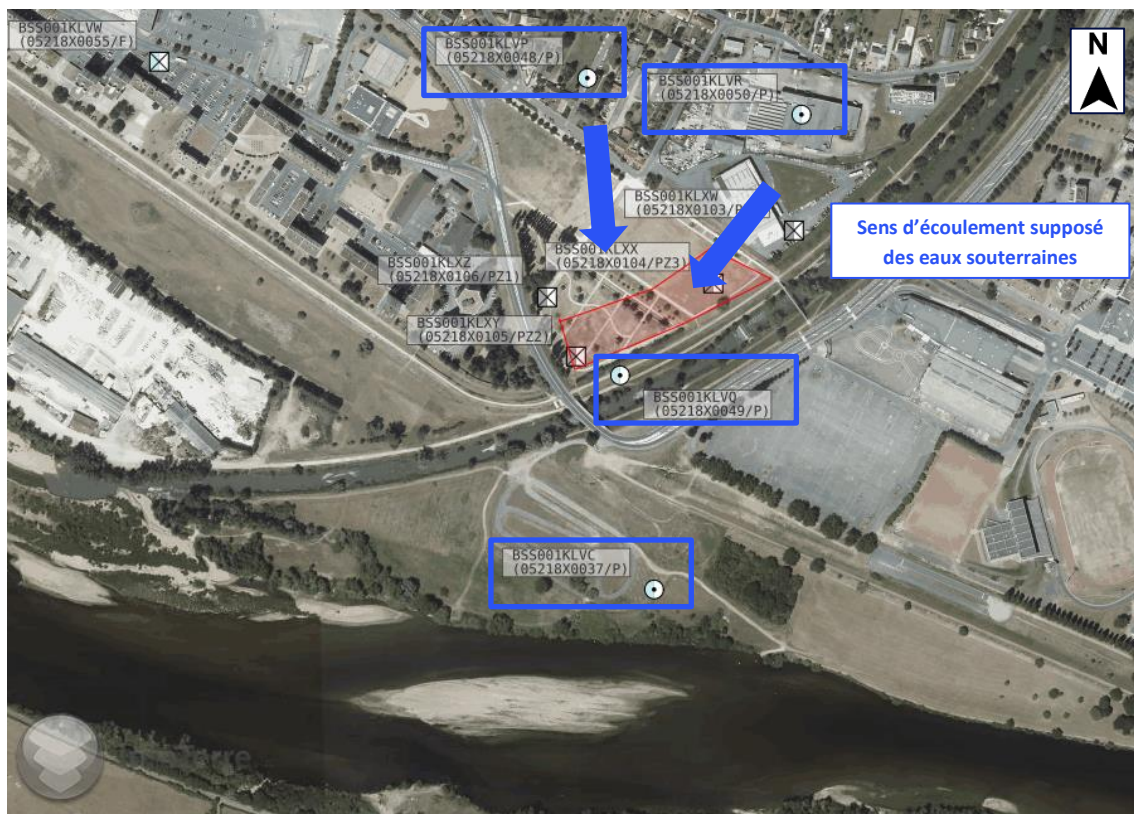
Figure 14 - Localisation des plus proches points d'eau souterraine (source : BRGM)

Au total, 4 ouvrages sont recensés dans un rayon de 500 m autour du site d'étude. La synthèse de leurs caractéristiques est présentée ci-après.

BSS_ID	Référence	Nature	Altitude	Prof. teinte	Utilisation	X Lamb. II e	Y Lamb. II e	Prof. eau/sol	Date eau/sol
BSS001KL VQ	88SGN721BOU	Puits	175m	5.84m	Industrielle	664137	2220675	3.65m	29/07/88
BSS001KL VC	RAP BRGM 88 SGN 721 BOU	Puits	175m	4.72m	Domestique	664175	2220450	3.40m	28/07/88
BSS001KL VR	88SGN721BOU	Puits	180.45m	5.53m	Industrielle	664325	2220950	3.00m	28/07/88
BSS001KL VP	88SGN721BOU	Puits	174.8m	5.67m	Industrielle	664100	2220987	3.48m	29/07/88
