# MISSION DE MAITRISE D'ŒUVRE POUR LES TRAVAUX DE FIABILISATION DES DIGUES COMMUNALES DE NEVERS EN RIVE DROITE

Etude de diagnostic géotechnique (G5)

Etude du remblai de l'A77

Titre du document	Etude de diagnostic géotechnique (G5) – Etude du remblai de l'A77
Référence du document :	A00414_NEVERS_RD_EP_A77
Indice :	B

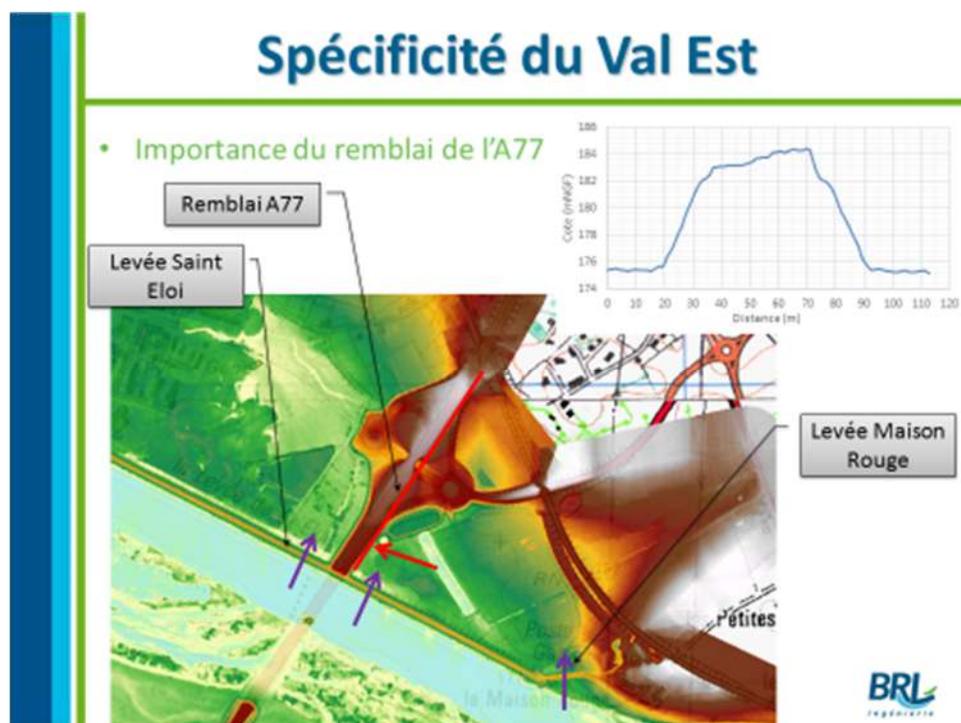
L'analyse MNT du val Est du système d'endiguement de Nevers RD a mis en évidence l'influence du remblai de l'A77 en cas de rupture de la levée de Maison rouge et/ou de la levée de Saint Eloi 2<sup>nd</sup> section. En effet :

- Le remblai ne présente pas d'ouvrage de transparence hydraulique ;
- Le passage sous l'A77, est d'une part plus haut que la crête de digue et d'autre part isolé du casier par la bretelle de sortie et le rond-point associé ;
- En cas de brèche, le remblai de l'A77 jouera le rôle de digue et en l'absence d'ouvrage de transparence celui-ci sera mis en charge pendant toute la durée de la crue de la Loire.

Ce constat a conduit BRLi, MOA et AMO à s'interroger sur la pertinence d'éventuels travaux de confortement de la levée de maison rouge et/ou à envisager une modification de la ligne principale de défense et à des travaux d'arasement partiel ou complet des digues situées en amont de l'A77 (extrémité amont de la levée de St Eloi 2<sup>nd</sup> section et/ou levée de maison rouge).

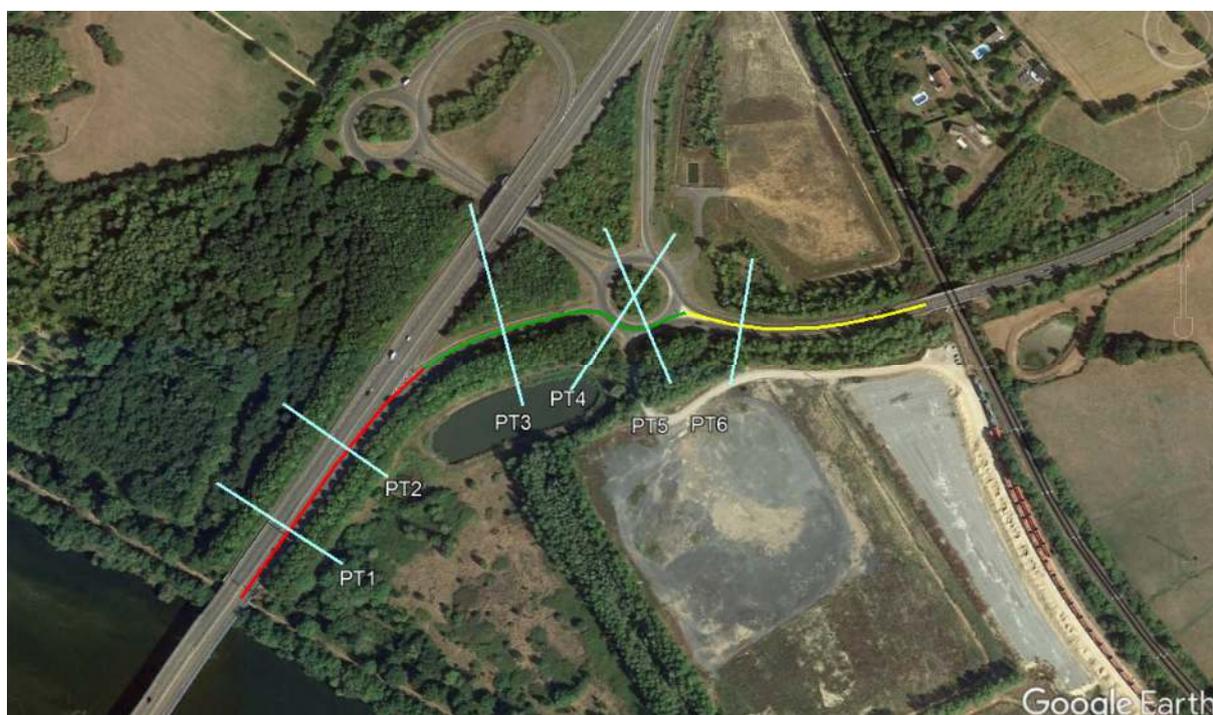
Figure 1 : vue en plan de la nouvelle ligne de défense projetée

L'ouvrage étudié qui a vocation à devenir la nouvelle ligne de défense principale peut être décomposé en 3 tronçons :

- L'A77 à proprement parlé (en rouge sur l'extrait ci-dessous)
- La rampe d'accès à l'A77 et le giratoire associé (en vert ci-dessous)
- La RD981 jusqu'au raccordement au coteau.

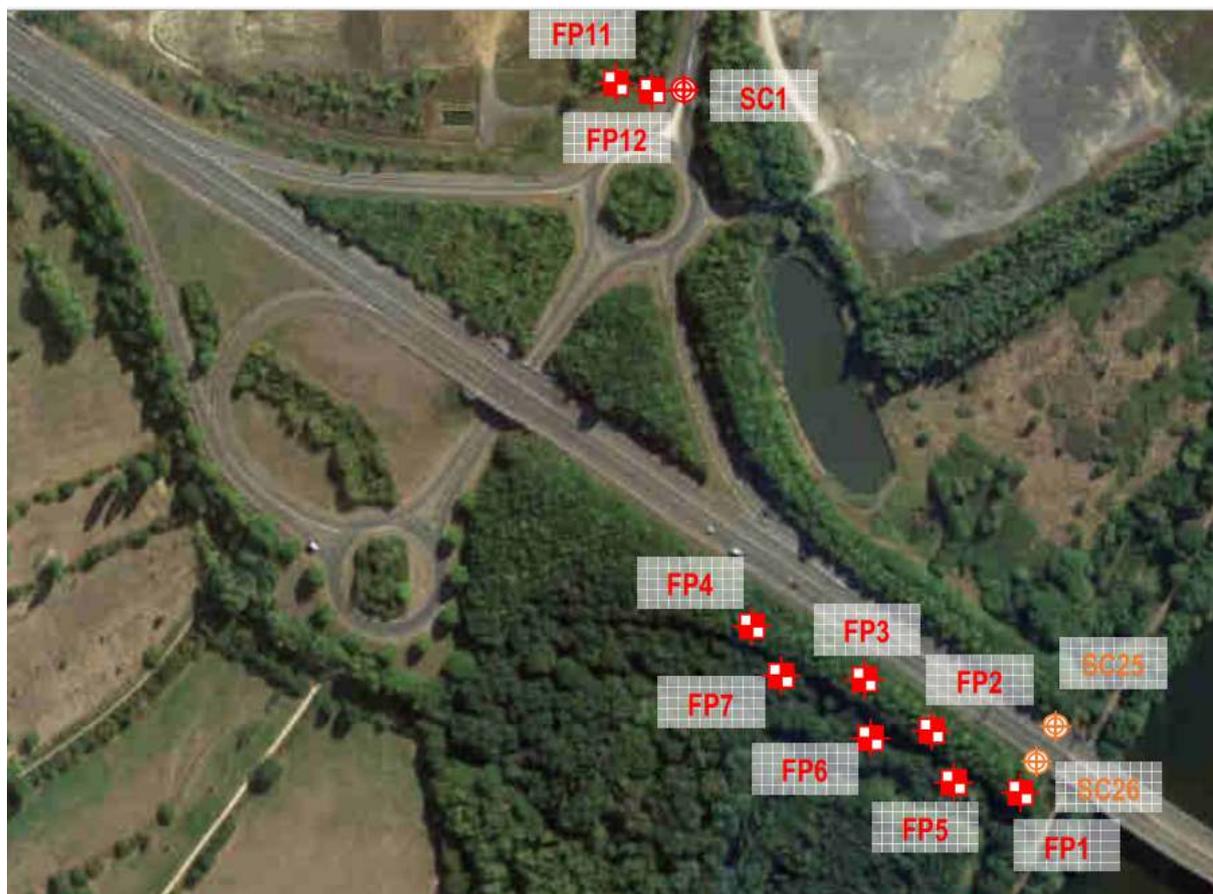
En complément, 7 fouilles à la pelle ont été réalisées en octobre 2021 en pied de talus côté zone protégée (FP1 à FP7).

Au droit des sondages, descendus jusque -3.5 m/TA, il a été réalisé :

- des essais in-situ de mesure de la perméabilité ;
- des identifications en laboratoire
- et des essais de cisaillement à la boîte de Casagrande (au droit de FP1, FP2, FP3, FP6 et FP7).

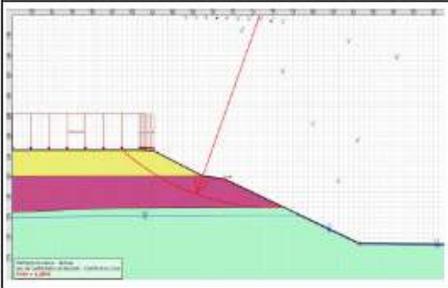
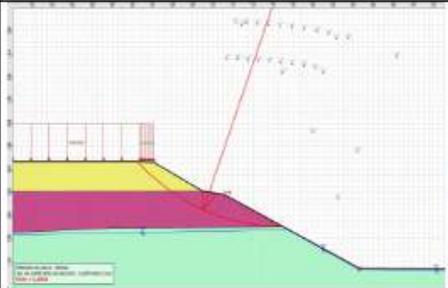
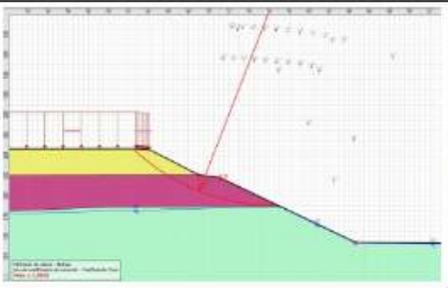
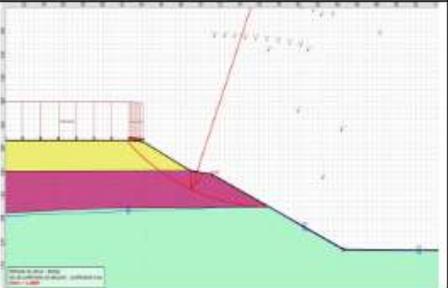
Pour le talus côté Eau, les calculs réalisés montrent que la stabilité de la digue vis-à-vis du glissement est assurée pour les crues définies (Q200, Q500, Q750 et Q1000) :

Crue Q200	Crue Q500	Crue Q750	Crue Q1000
Pas de nappe extérieure mais digue saturée jusqu'à la cote 178.22 m NGF à l'amont avec rabattement en pied côté terre (cas de décrue rapide sans dissipation des contraintes dans le corps de digue)	Pas de nappe extérieure mais digue saturée jusqu'à la cote 178.75 m NGF à l'amont avec rabattement en pied côté terre (cas de décrue rapide sans dissipation des contraintes dans le corps de digue)	Pas de nappe extérieure mais digue saturée jusqu'à la cote 178.97 m NGF à l'amont avec rabattement en pied côté terre (cas de décrue rapide sans dissipation des contraintes dans le corps de digue)	Pas de nappe extérieure mais digue saturée jusqu'à la cote 179.14 m NGF à l'amont avec rabattement en pied côté terre (cas de décrue rapide sans dissipation des contraintes dans le corps de digue)

$F_{min} = 1.28 > 1.0$	$F_{min} = 1.29 > 1.0$	$F_{min} = 1.29 > 1.0$	$F_{min} = 1.29 > 1.0$

Remarque : pour ce profil, aussi bien pour le talus côté Eau que celui côté Terre, le niveau de crue n'a pas d'influence sur la stabilité, la partie du talus la plus critique étant située au dessus du niveau d'eau (les cercles interceptant le talus dans sa partie inférieure et sous le niveau d'eau étant plus stables).

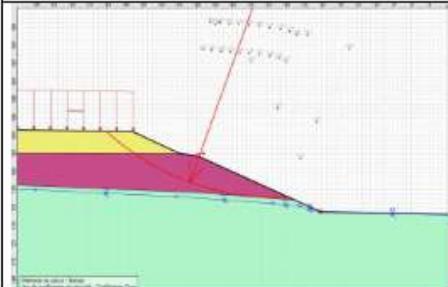
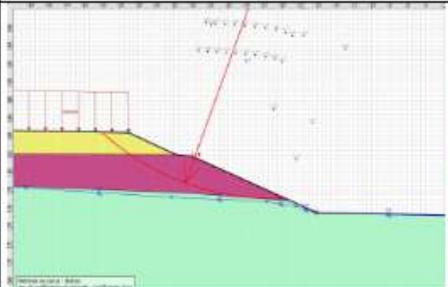
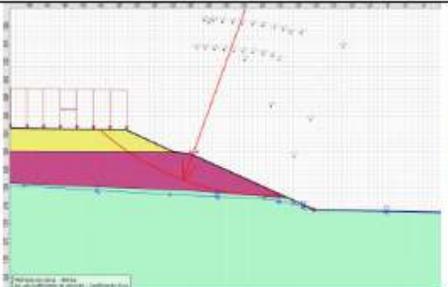
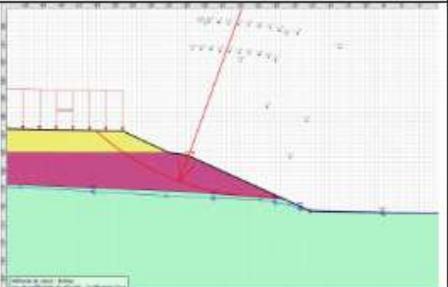
Pour le talus côté Terre, les calculs réalisés montrent que la stabilité de la digue vis-à-vis du glissement est assurée pour les crues définies (Q200, Q500, Q750 et Q1000) :

Crue Q200	Crue Q500	Crue Q750	Crue Q1000
Nappe à la cote 178.22 m NGF à l'amont et digue saturée jusqu'en pied côté terre	Nappe à la cote 178.75 m NGF à l'amont et digue saturée jusqu'en pied côté terre	Nappe à la cote 178.97 m NGF à l'amont et digue saturée jusqu'en pied côté terre	Nappe à la cote 179.14 m NGF à l'amont et digue saturée jusqu'en pied côté terre

$F_{min} = 1.25 > 1.0$	$F_{min} = 1.25 > 1.0$	$F_{min} = 1.25 > 1.0$	$F_{min} = 1.25 > 1.0$

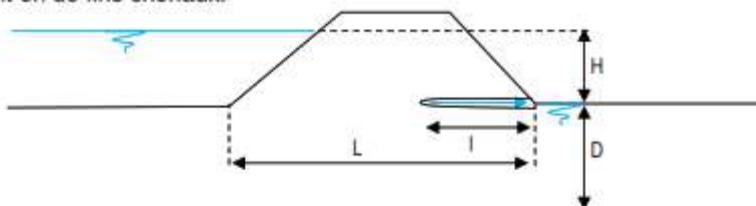
L'érosion interne régressive est un mécanisme d'entraînement des particules de sols de l'amont vers l'aval, s'initiant en de fins chenaux.

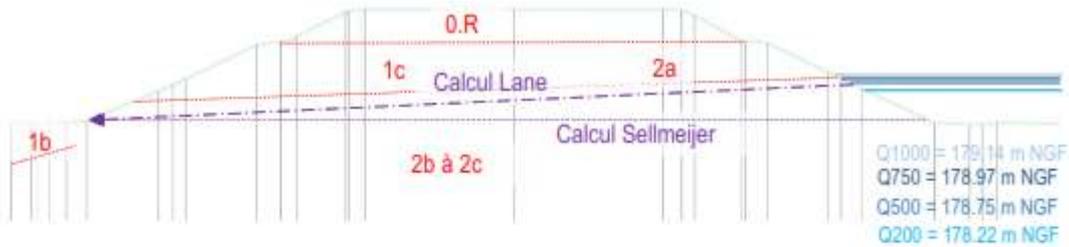
Coupe de principe :

### 7.2.1 Autoroute A77 : Profil SC25 – SC26 – FP1 - FP5

Les calculs ont été réalisés selon les modèles ci-avant, en accord avec BRLI. Les hypothèses retenues et résultats des calculs sont les suivants :

Données géométriques			Sol concerné				Stabilité selon Sellmeijer	
Crue	Charge hydraulique	Largeur	Sol	$d_{70}$	Perméabilité	Angle de frottement	Coefficient de sécurité	Résultat
Q200	2.65 m	68.3 ml	2b à 2c	0.8 mm	$5.10^{-6}$ m/s	35 °	F = 4.0	OK
Q500	3.20 m						F = 3.3	OK
Q750	3.40 m						F = 3.1	OK
Q1000	3.60 m						F = 3.0	OK

Données géométriques				Sol concerné		Stabilité selon Lane	
Crue	Charge hydraulique	Largeur	Hauteur	Sol	$i_c$	Coefficient de sécurité	Résultat
Q200	2.65 m	62.7 ml	2.65 m	2a	0.20	F = 1.8	OK
Q500	3.20 m	61.4 ml	3.20 m			F = 1.5	OK
Q750	3.40 m	60.9 ml	3.40 m			F = 1.4	OK
Q1000	3.60 m	60.5 ml	3.60 m			F = 1.3	OK

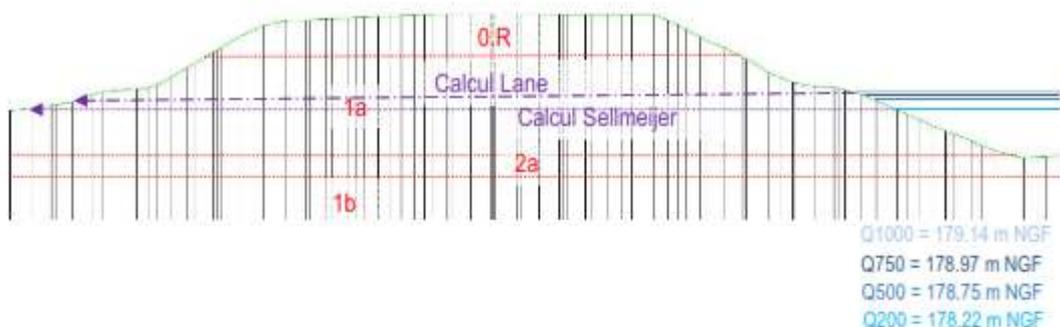
Coupe de principe :

### 7.2.2 Route Départementale 981 : Profil SC1 – FP11 – FP12

Les calculs ont été réalisés selon les modèles ci-avant, en accord avec BRLi. Les hypothèses retenues et résultats des calculs sont les suivants :

Données géométriques			Sol concerné				Stabilité selon Sellmeijer	
Crue	Charge hydraulique	Largeur	Sol	$d_{70}$	Perméabilité	Angle de frottement	Coefficient de sécurité	Résultat
Q200	0.00 m	40.5 ml	1a	0.01 mm	$5.10^{-8}$ m/s	25 °	-	OK
Q500	0.45 m						F = 19.1	OK
Q750	0.65 m						F = 13.2	OK
Q1000	0.80 m						F = 10.7	OK

Données géométriques			Sol concerné		Stabilité selon Lane		
Crue	Charge hydraulique	Largeur	Hauteur	Sol	$i_c$	Coefficient de sécurité	Résultat
Q200	0.00 m	40.5 ml	0.00 m	1a	0.4	-	OK
Q500	0.25 m	36.7 ml	0.25 m			F = 20.0	OK
Q750	0.50 m	36.7 ml	0.50 m			F = 10.2	OK
Q1000	0.30 m	33.5 ml	0.30 m			F = 15.3	OK
