Fiabilisation des digues communales de Nevers en rive droite de la Loire

Remblais de l'autoroute A77

Étude de diagnostic géotechnique (G5)

Dossier RDI2.L.148

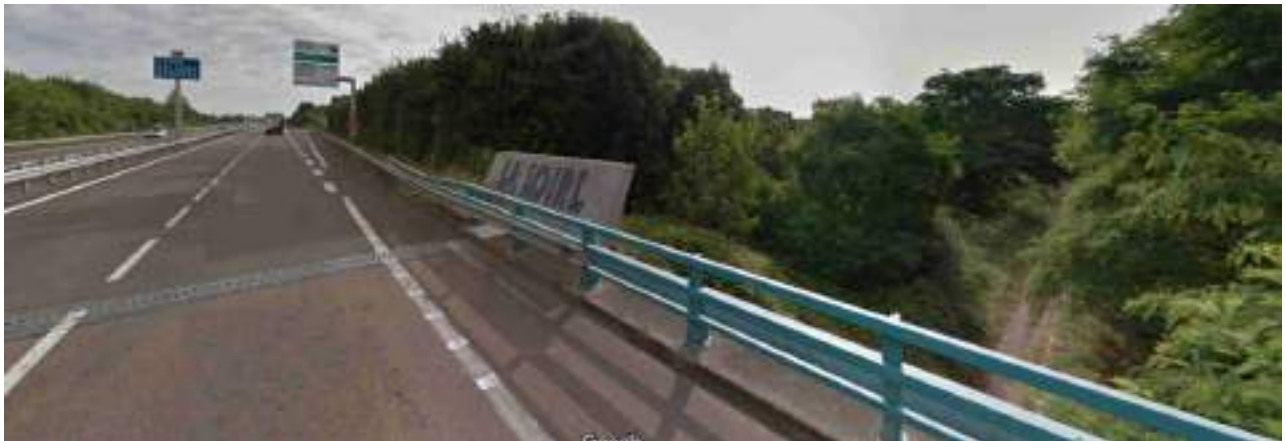
Vues de l'autoroute A77 (côtés Est et Ouest) depuis l'extrémité du pont Bérégovoy, avec la levée de Saint Eloi visible en pied :

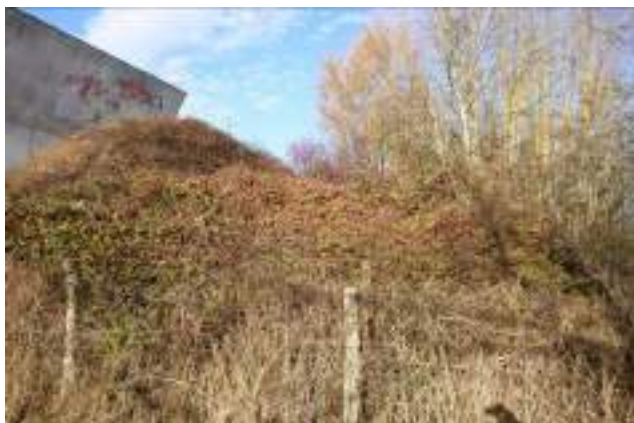
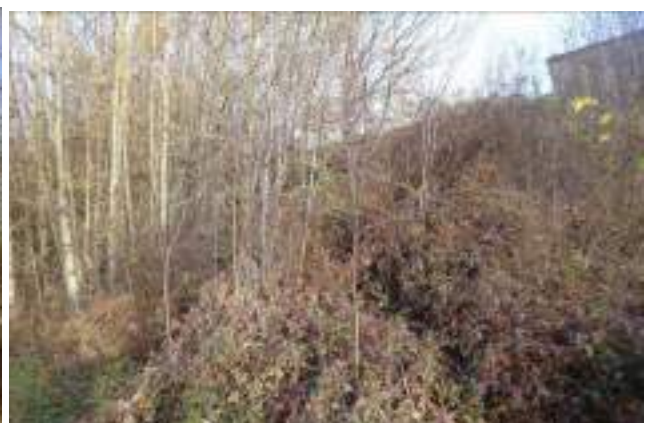
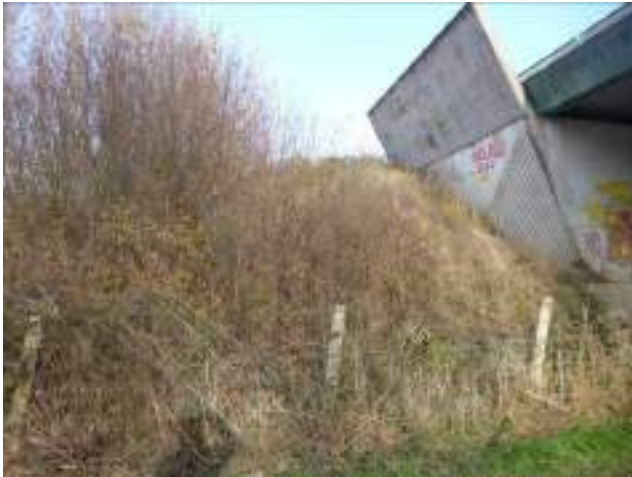
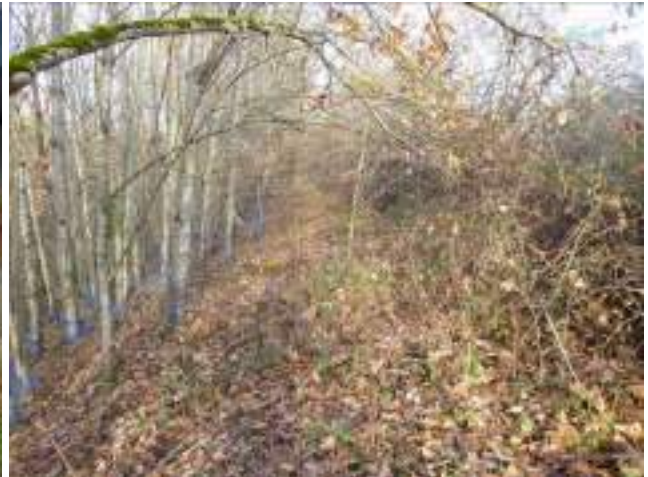
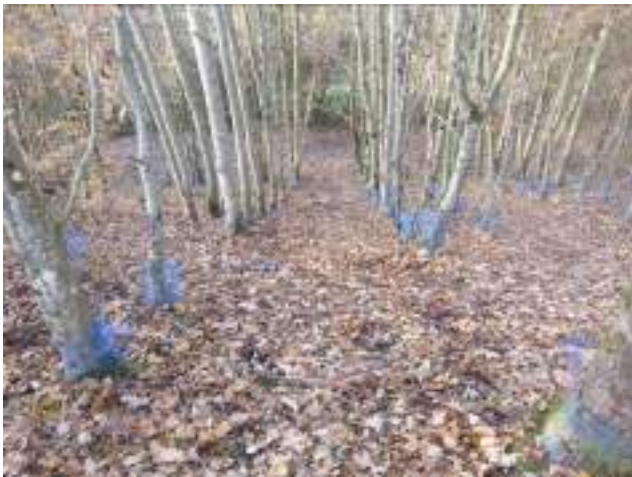
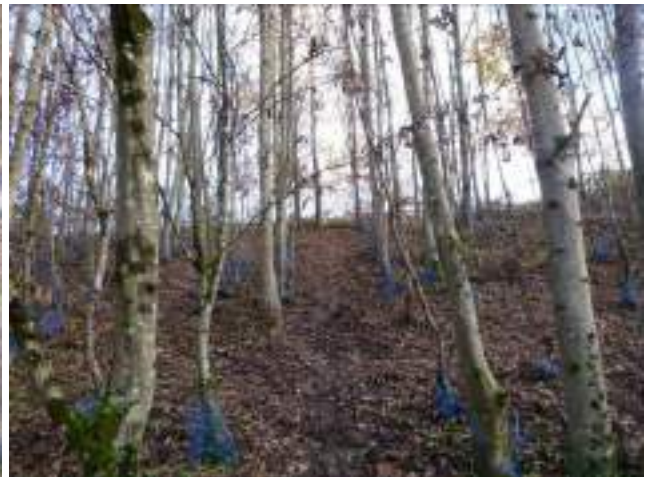
Les talus sont végétalisés, avec des broussailles et petits arbres (jeunes bouleaux plantés de façon régulière) :

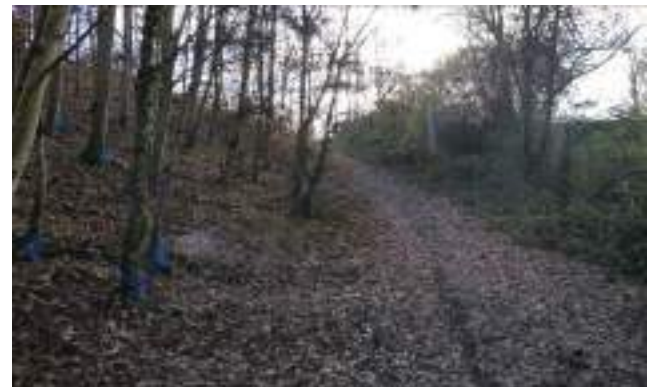
La hauteur de cette digue est d'une dizaine de mètres, avec un chemin en pied côté Ouest :

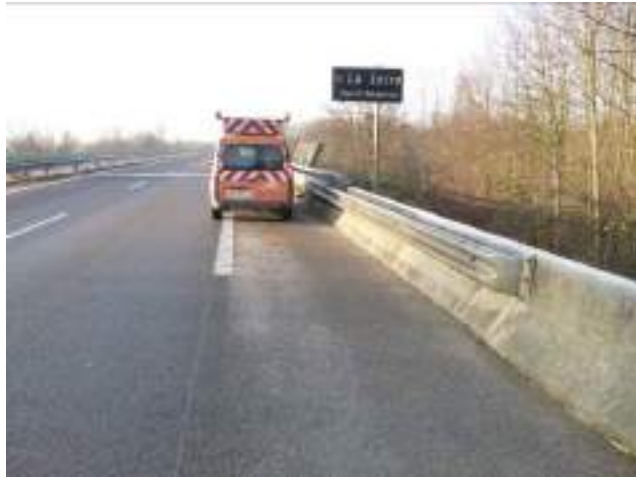
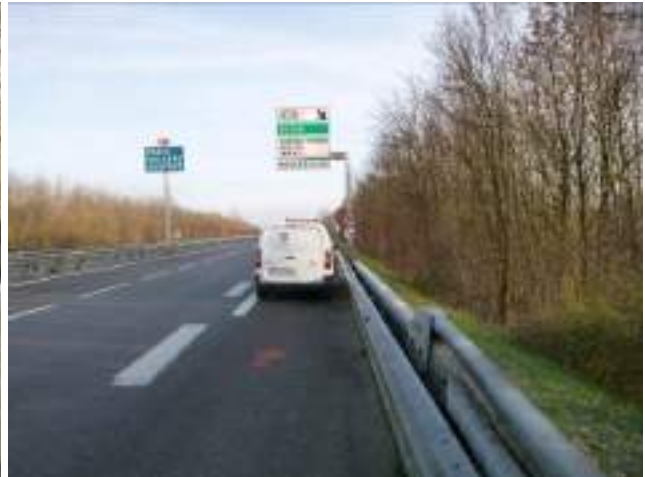
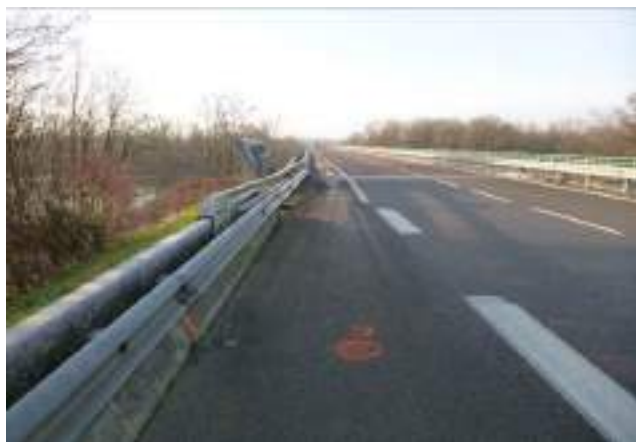
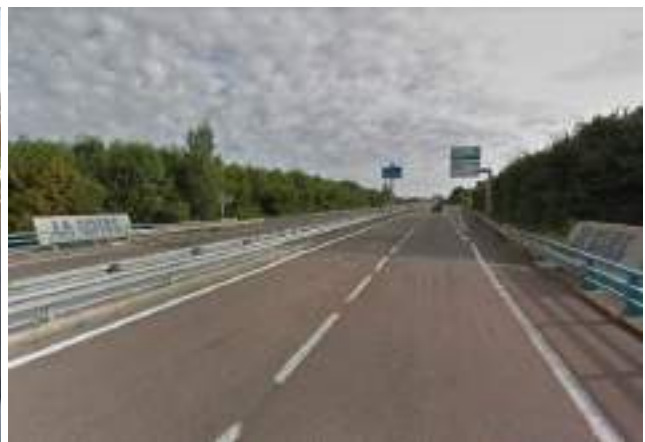
La crête de cette digue est occupée par les voiries de l'autoroute A77, route à 2 x 2 voies délimitées par un terre plein central. Les accotements sont constitués par une bande d'arrêt d'urgence puis, au-delà des glissières, un accotement herbeux :

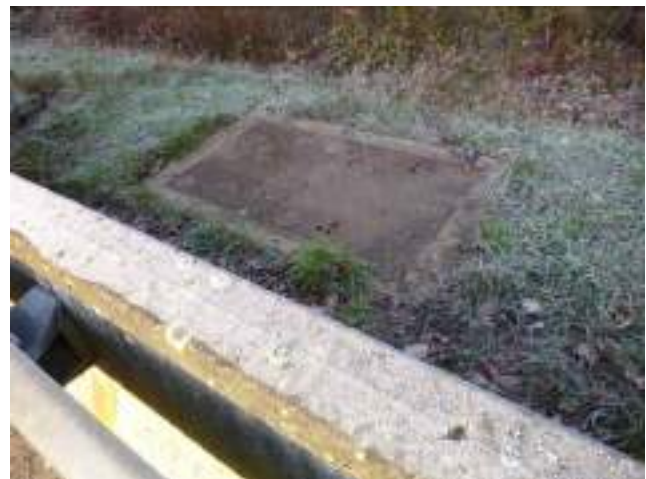
On note la présence de réseaux dans l'accotement herbeux Ouest (télécom) et d'une traversée de gaz :

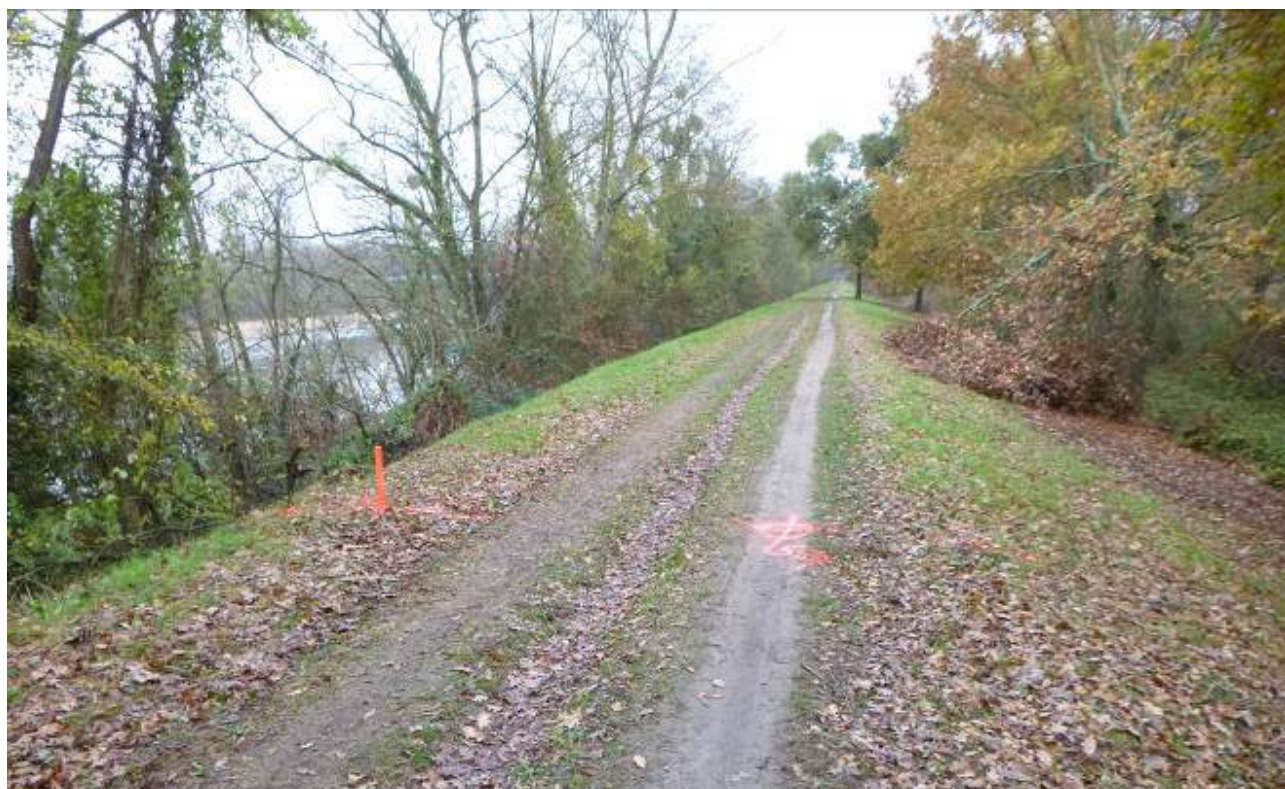
Elle présente une longueur de 2365 m pour une hauteur variant de 1.5 à 5 m (mais majoritairement de 2 à 3 m).

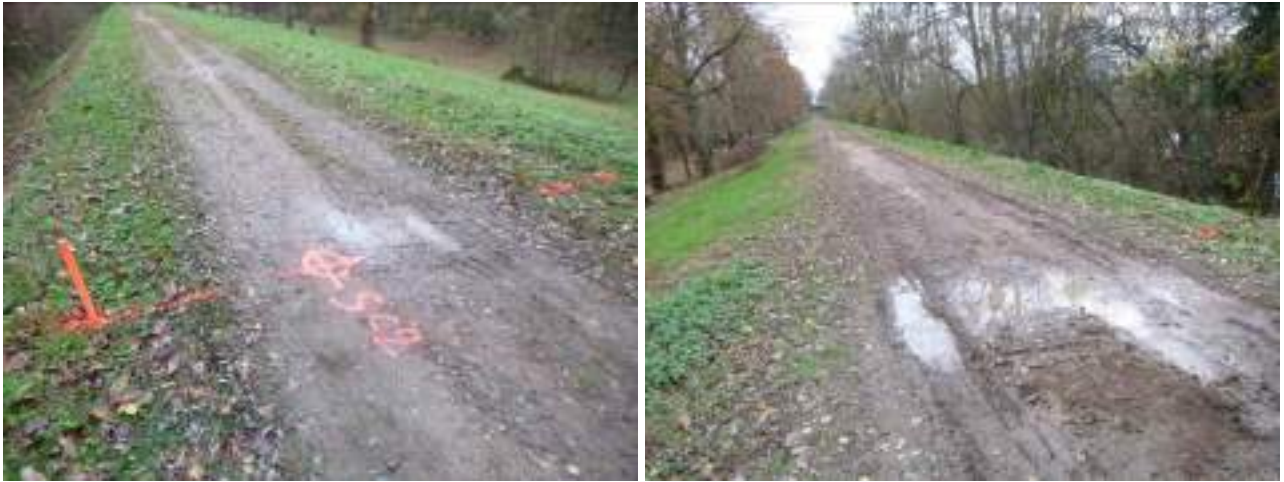
La crête est aménagée sur sa majeure partie avec un chemin permettant la circulation des piétons et cyclistes :

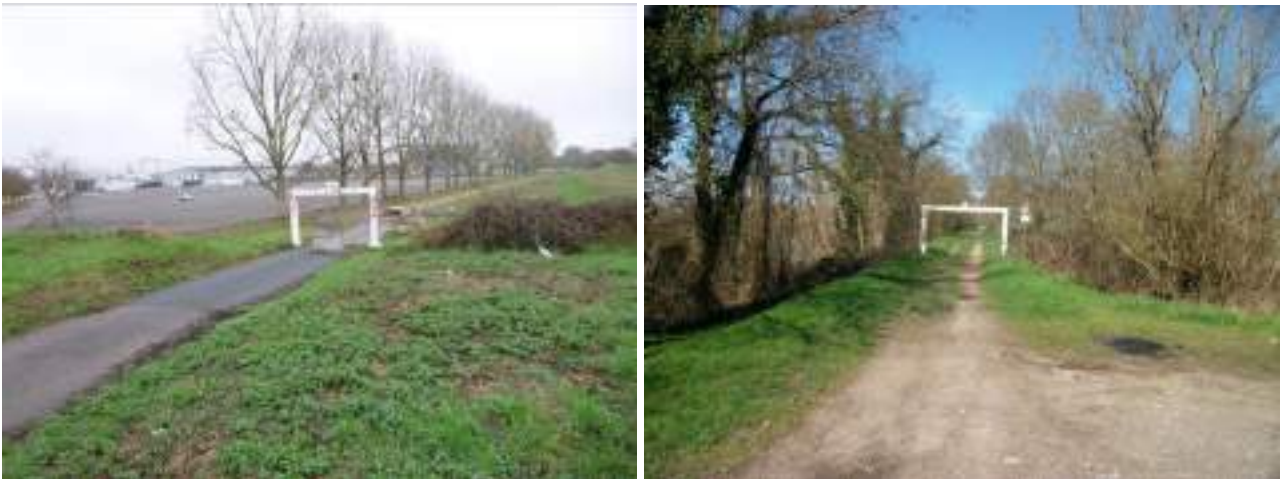
Des portiques en limitent l'accès aux véhicules de part et d'autre :

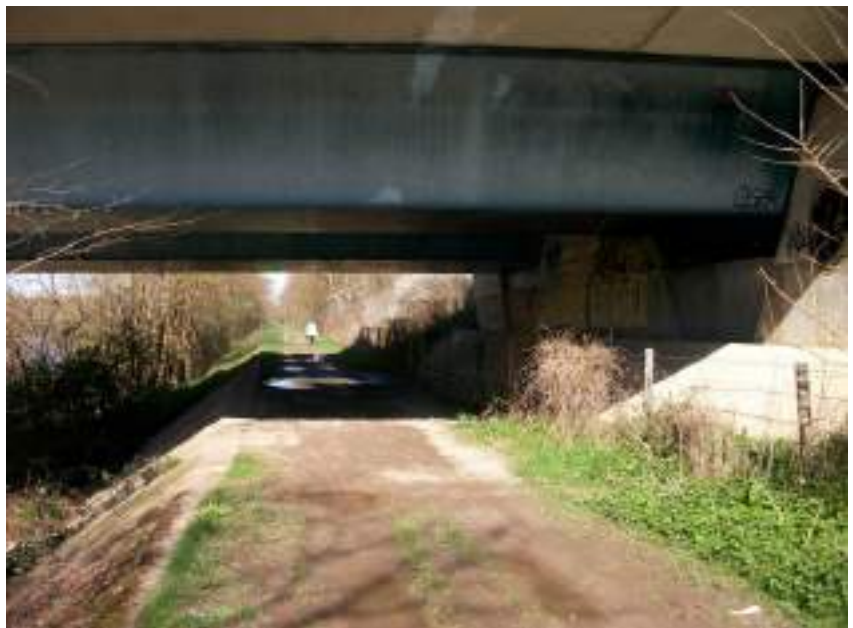
On note la présence d'un ouvrage d'art (franchissement de la Loire par l'autoroute A77) au niveau du PK 750, la culée étant située au niveau du talus côté val :

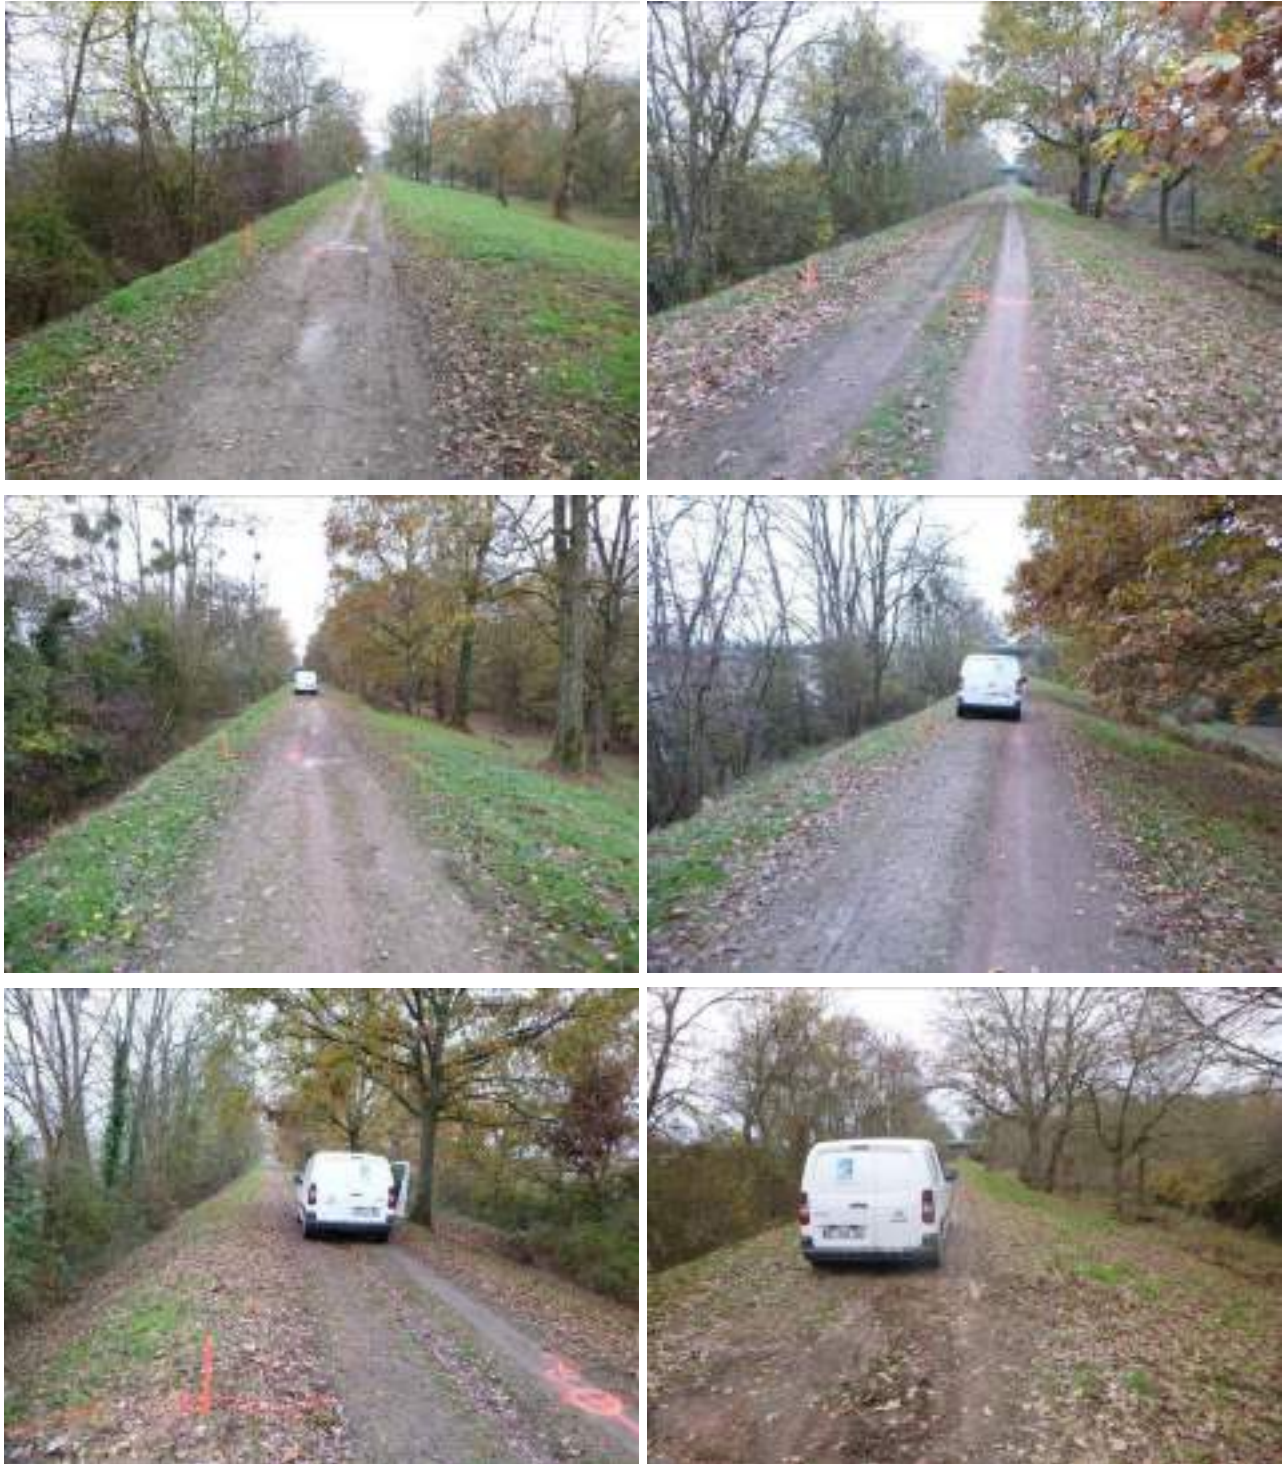
Le talus côté Val (à droite sur les photos) est végétalisé avec de l'herbe rase et des arbres et présente une pente relativement douce ;

Le talus côté Loire (à gauche sur les photos) est plus raide avec la présence d'un perré au niveau de la section proche de la Loire (et a priori des enrochements en pied d'après les éléments communiqués) mais également une végétation arbustive en pied :

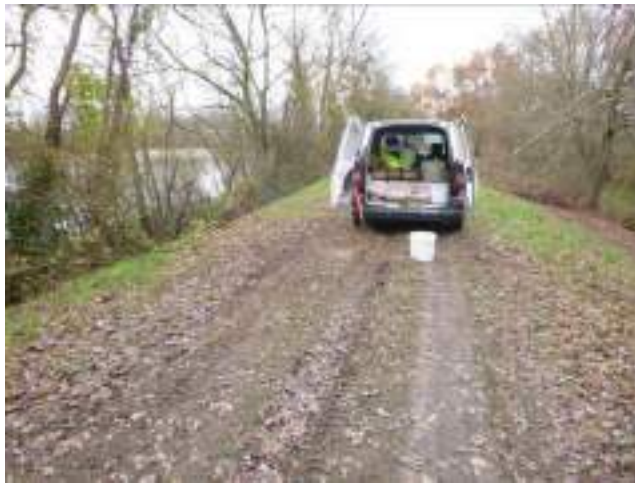
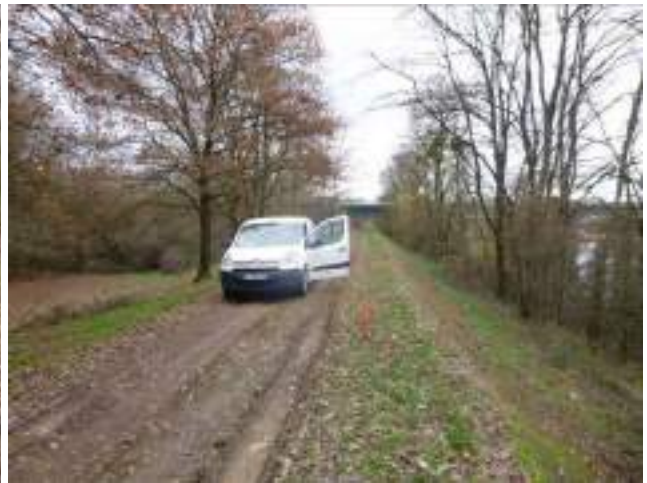
Cette digue est en contact avec le lit vif de la Loire du PK150 au PK 1600 :

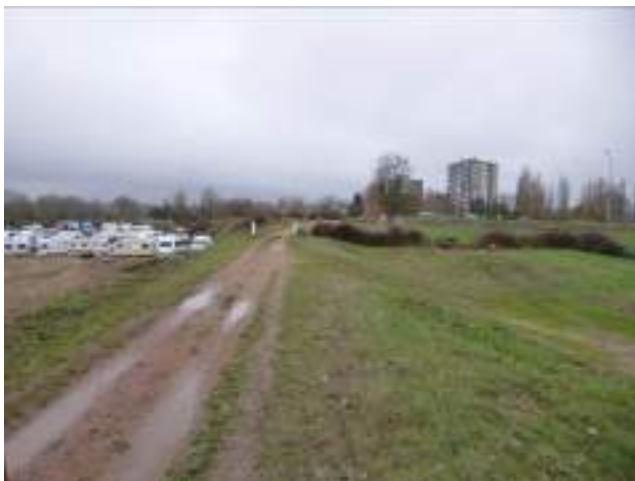
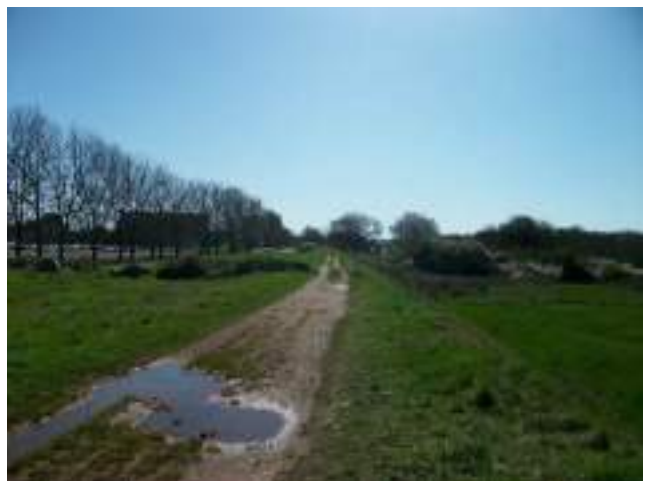
En s'éloignant du lit de la Loire, le talus côté Loire est plus doux et végétalisé, sans perré apparent :

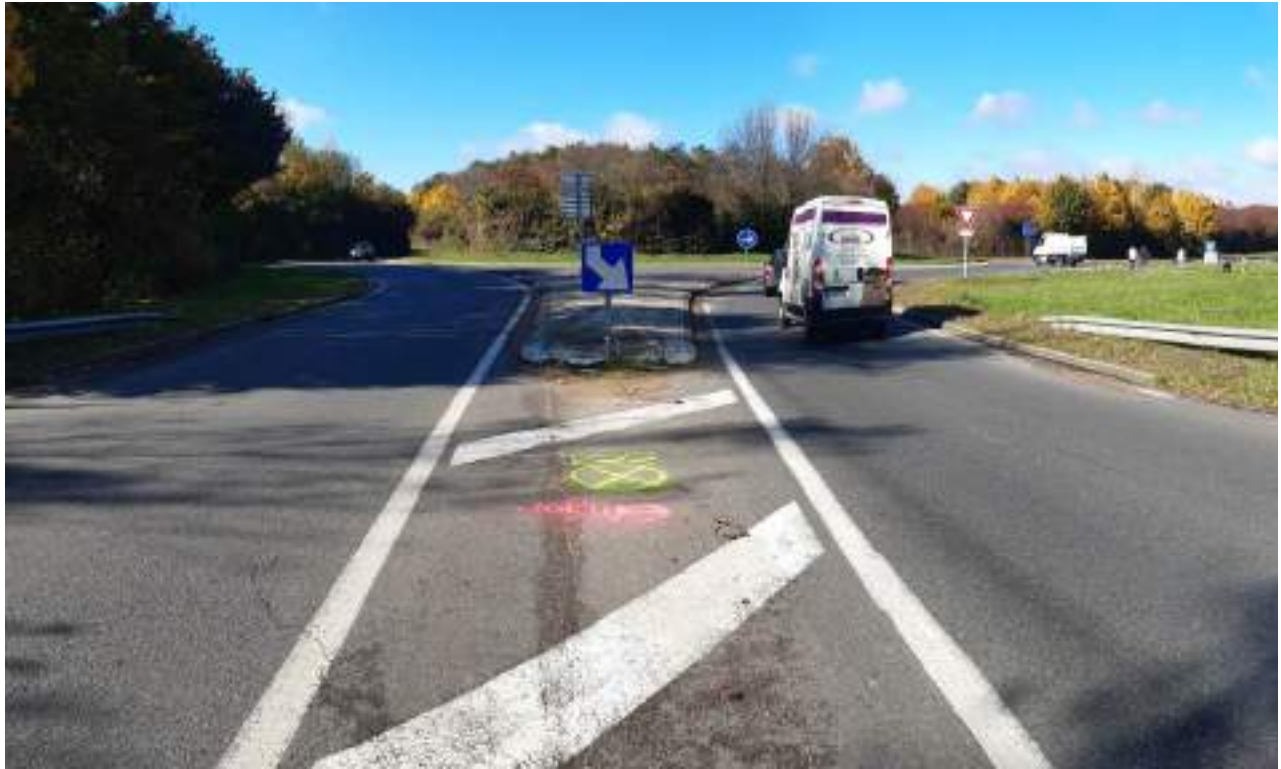
Afin de limiter la gêne à la circulation, le sondage a été réalisé au niveau de l'axe de la tête de digue, sur les zébras.

L'empreinte de forage du sondage SC1 a été rebouchée avec un coulis de ciment/sable/argile. De l'enrobé a été remis en tête sur 15 cm.

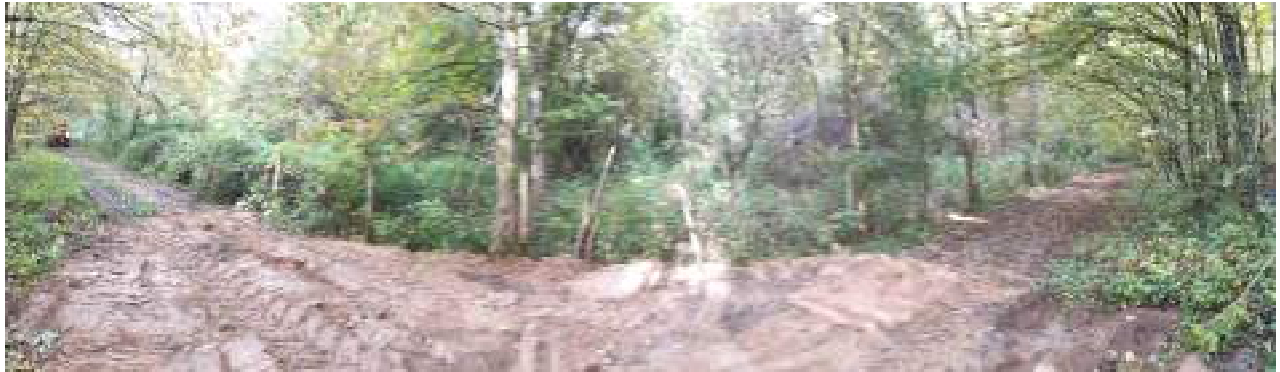
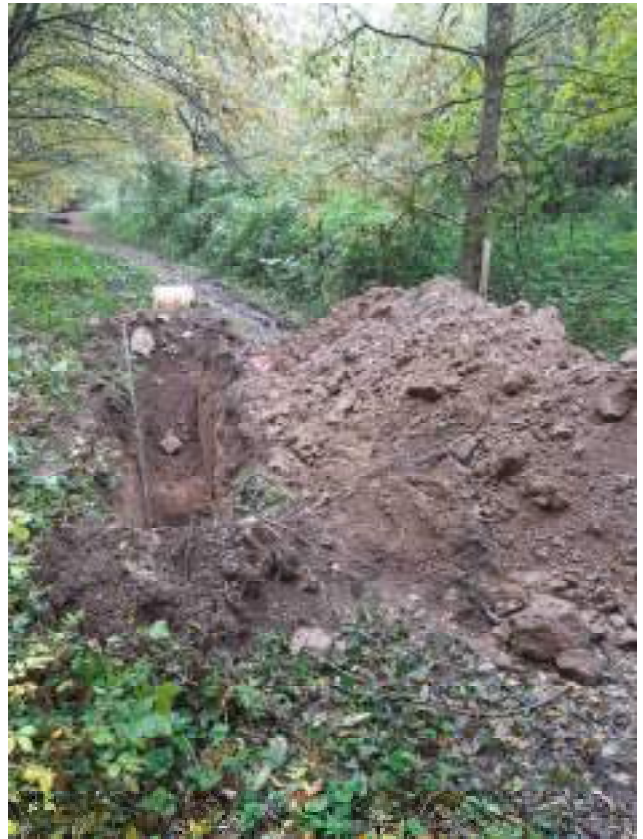
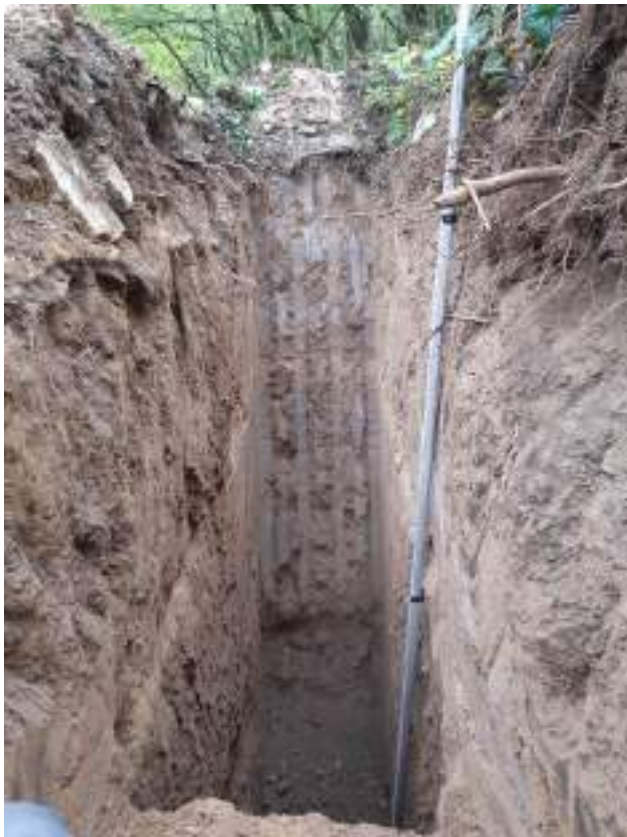
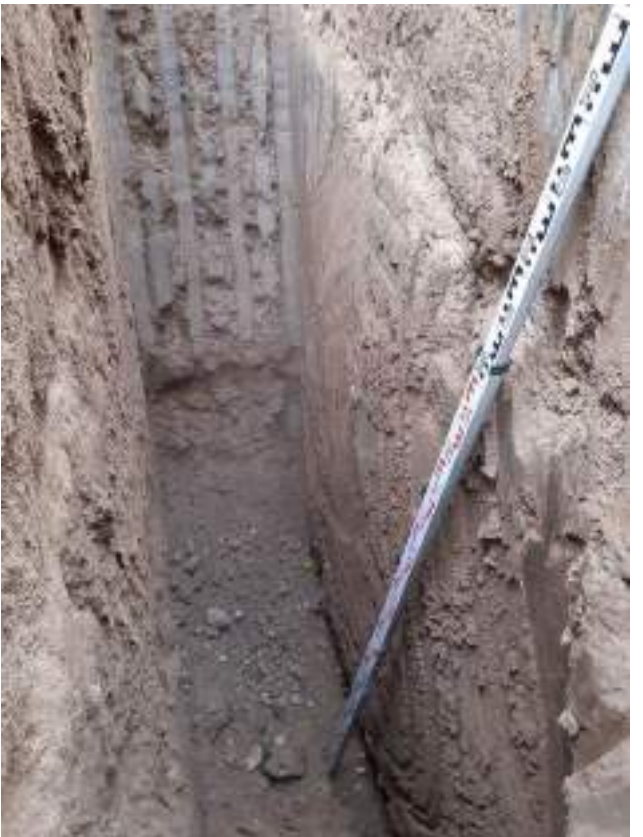
Photographies de la fouille FP3

Fiabilisation des digues domaniales de Nevers en rive droite		Dossier RD12.L.148
	Date : 21/10/2021	Machine : Pelle mécanique	Opérateur : J. Araya

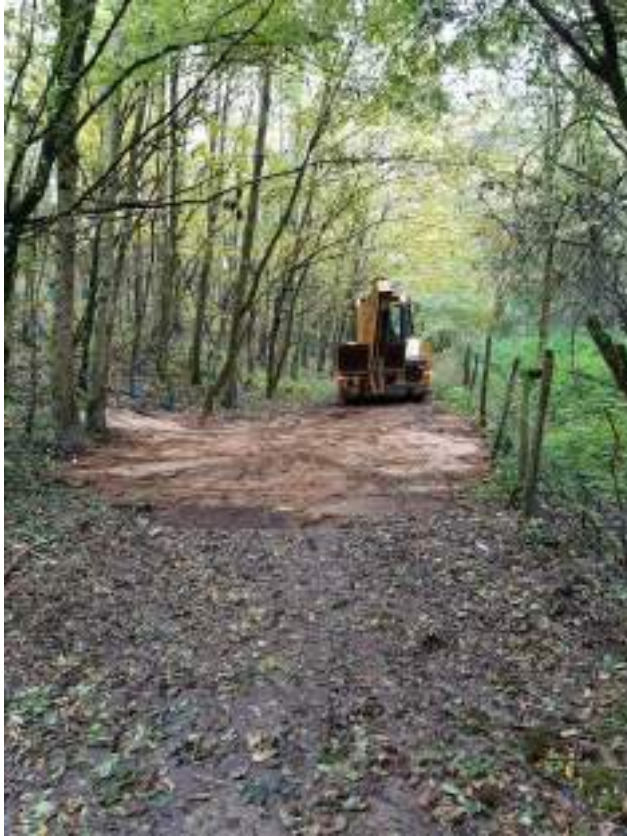
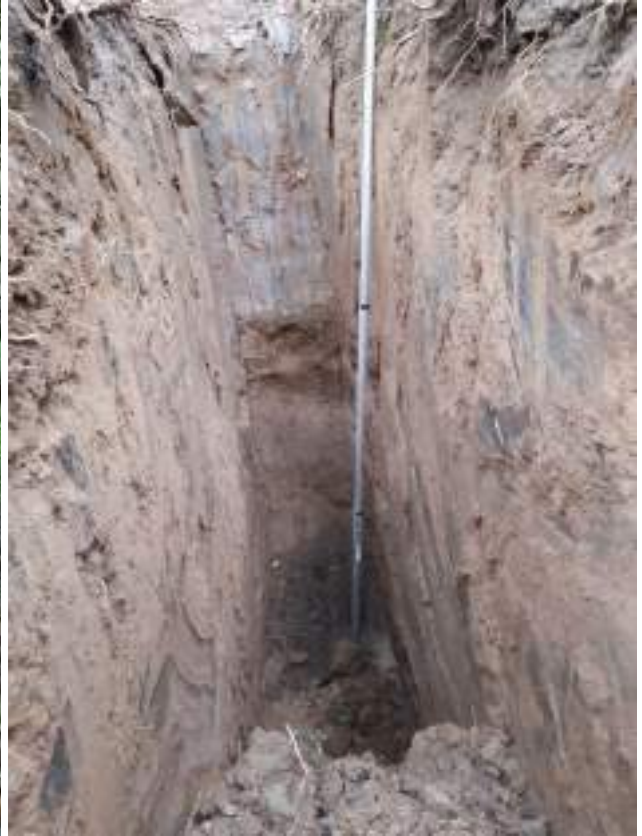
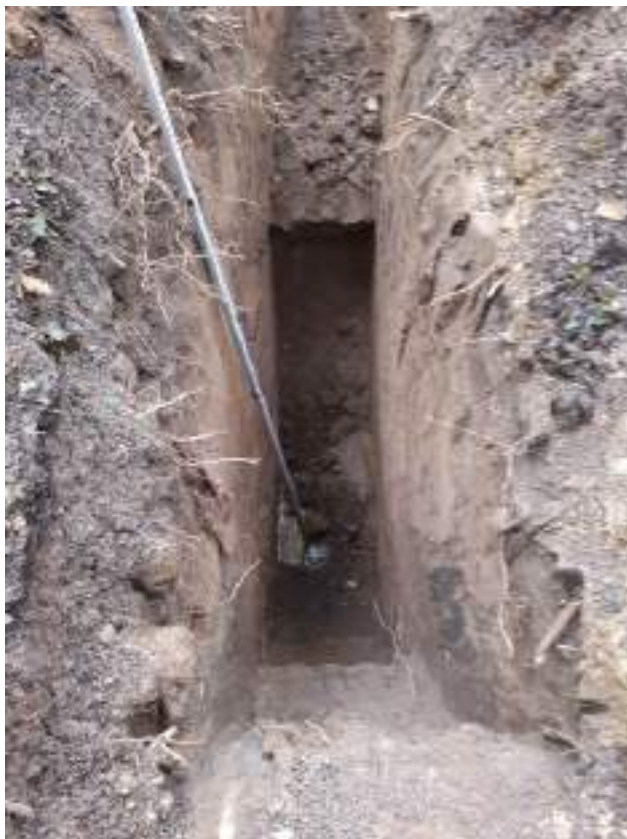
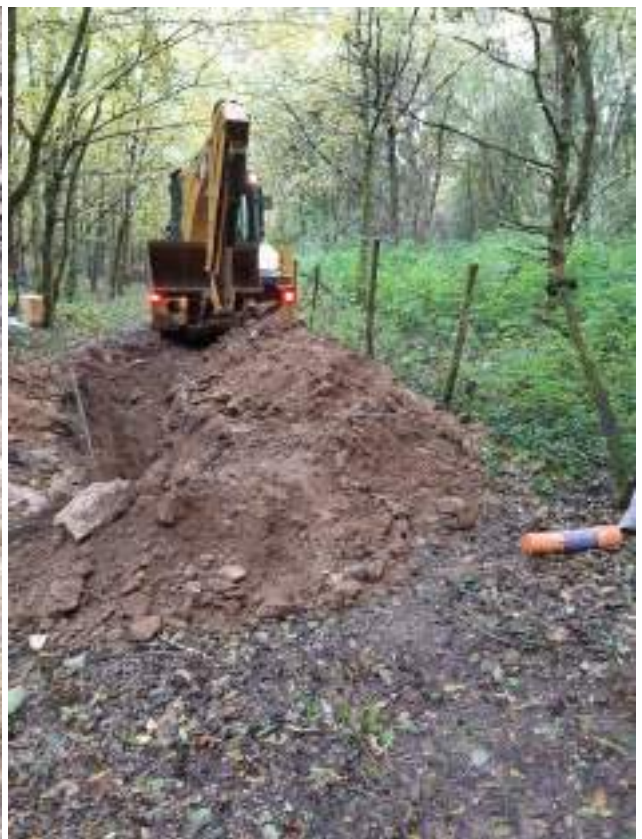
Photographies de la fouille FP4

Fiabilisation des digues domaniales de Nevers en rive droite	
	Date : 21/10/2021	Machine : Pelle mécanique Opérateur : J. Araya

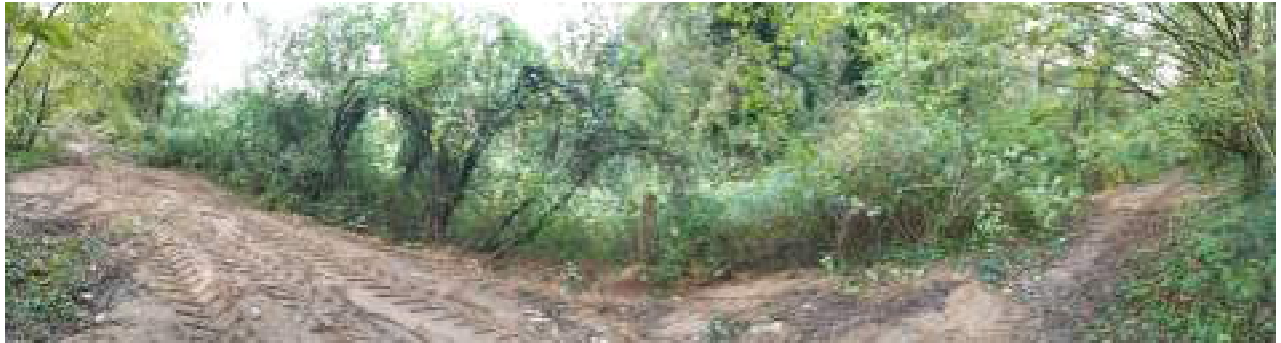
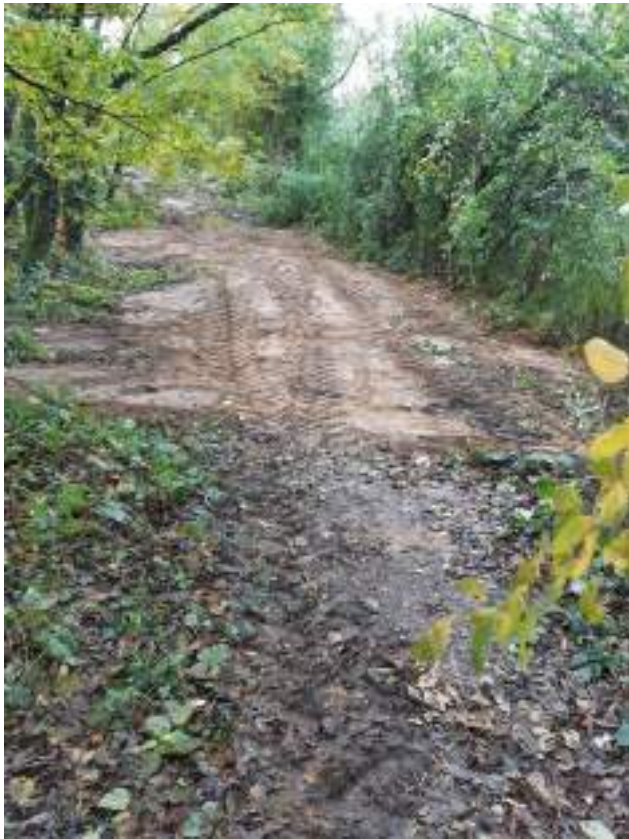
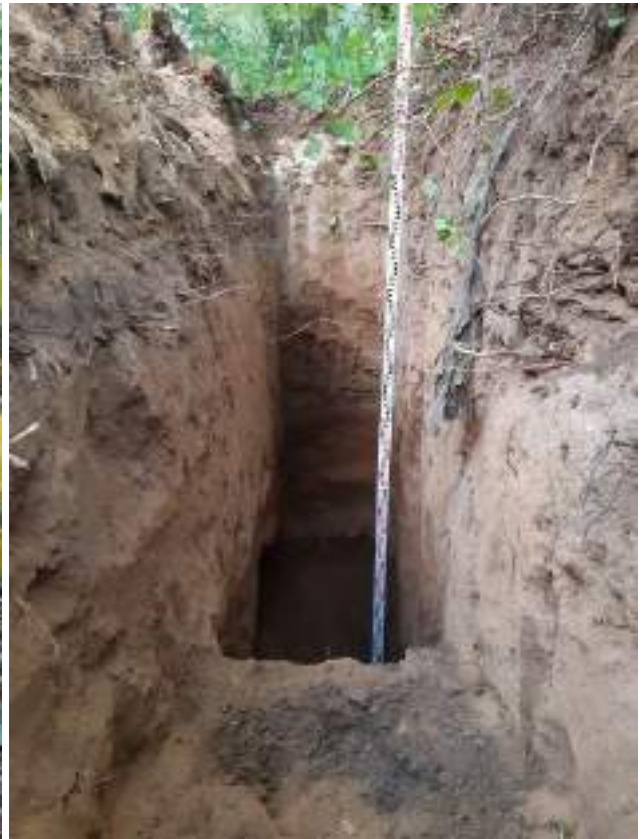
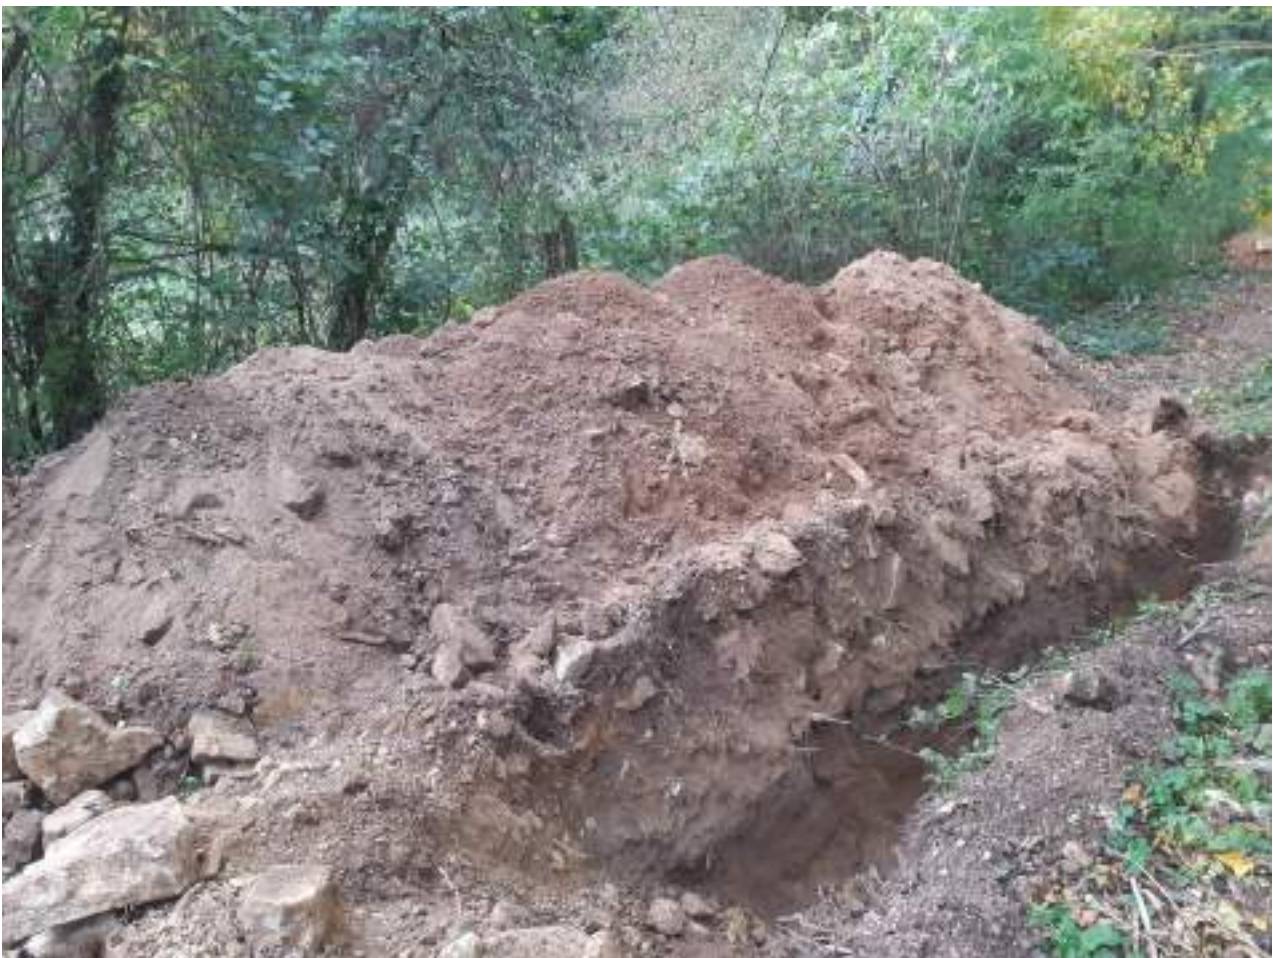
Photographies de la fouille FP5

Fiabilisation des digues domaniales de Nevers en rive droite		Dossier RD12.L.148
	Date : 21/10/2021	Machine : Pelle mécanique	Opérateur : J. Araya

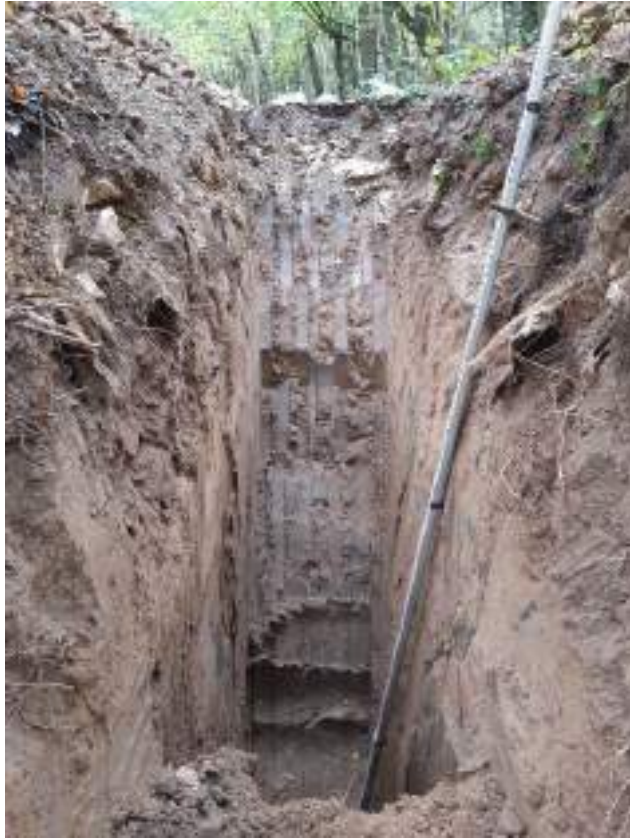
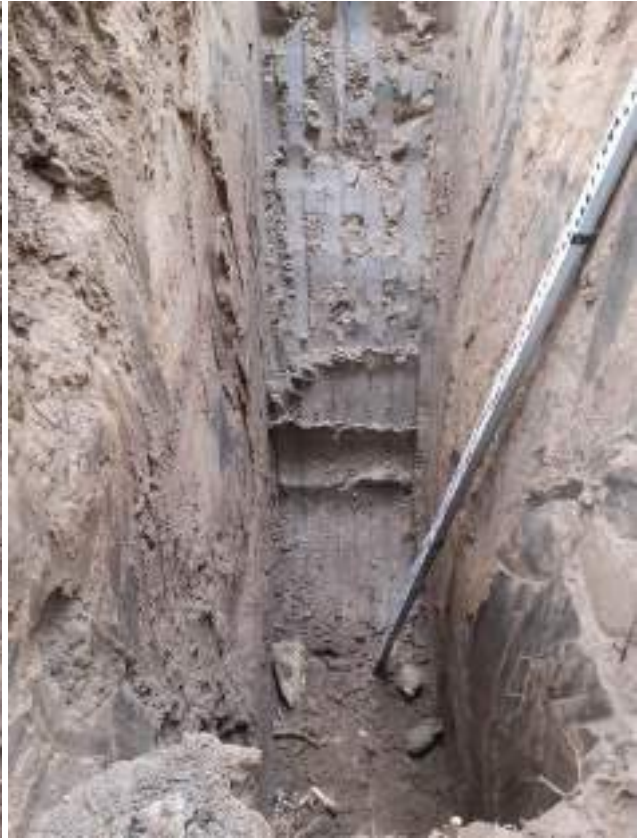
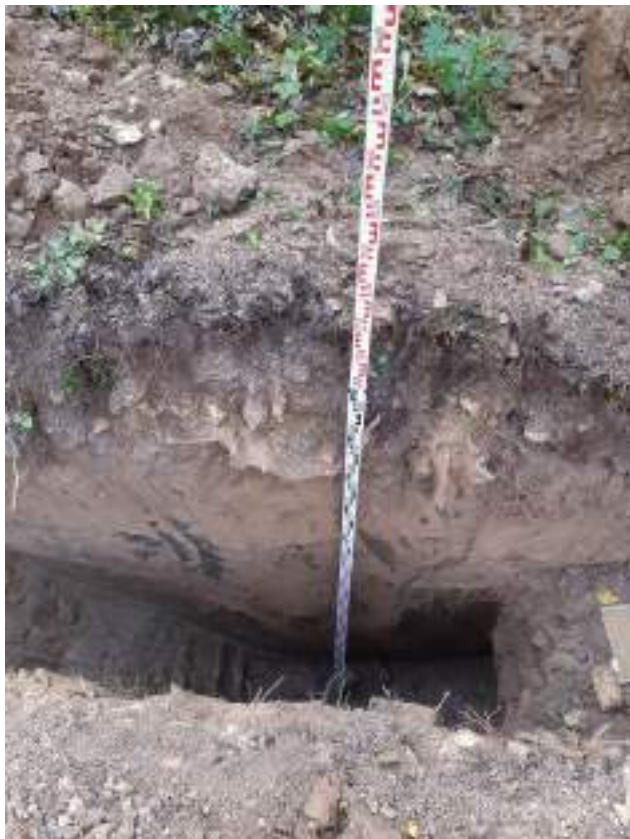
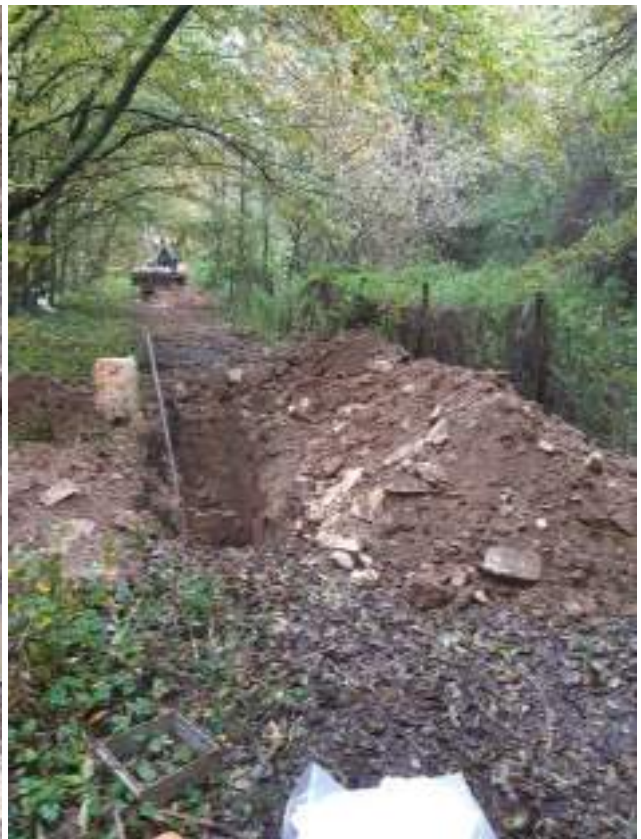
Photographies de la fouille FP7

Fiabilisation des digues domaniales de Nevers en rive droite		Dossier RDI2.L.148
	Date : 21/10/2021	Machine : Pelle mécanique	Opérateur : J. Araya
