Fiabilisation des digues communales de Nevers en rive droite de la Loire

Remblais de l'autoroute A77

Étude de diagnostic géotechnique (G5)

Dossier RDI2.L.148

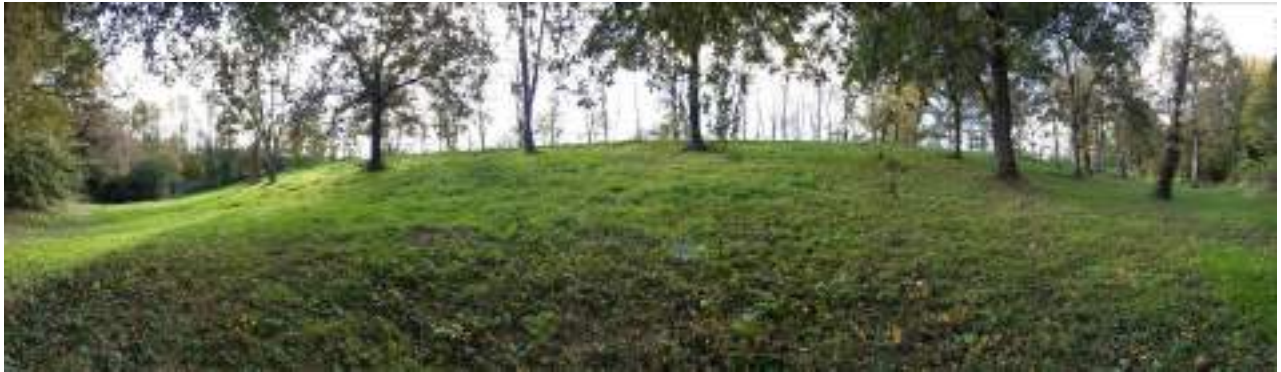
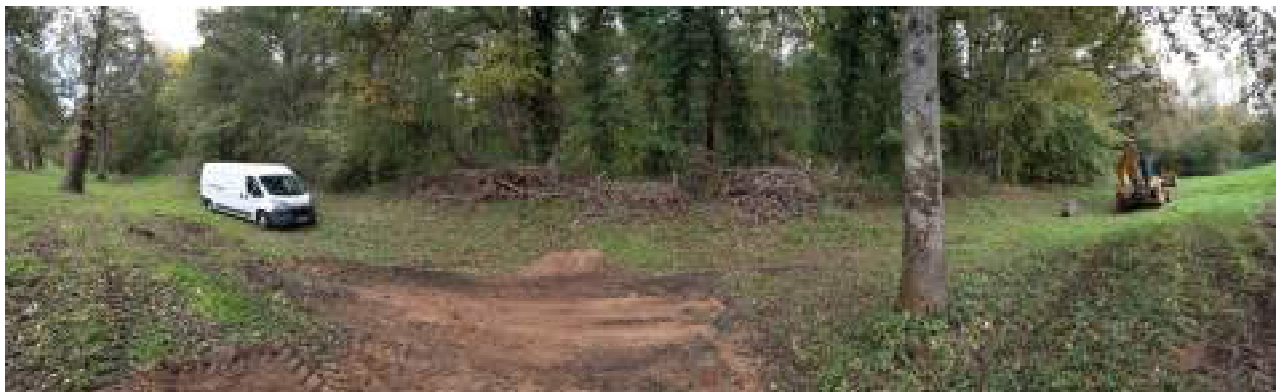
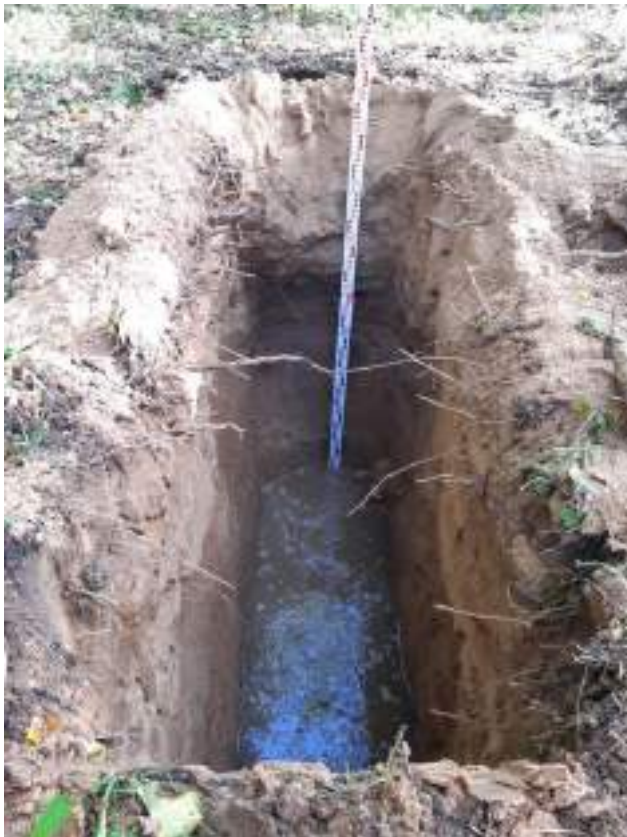
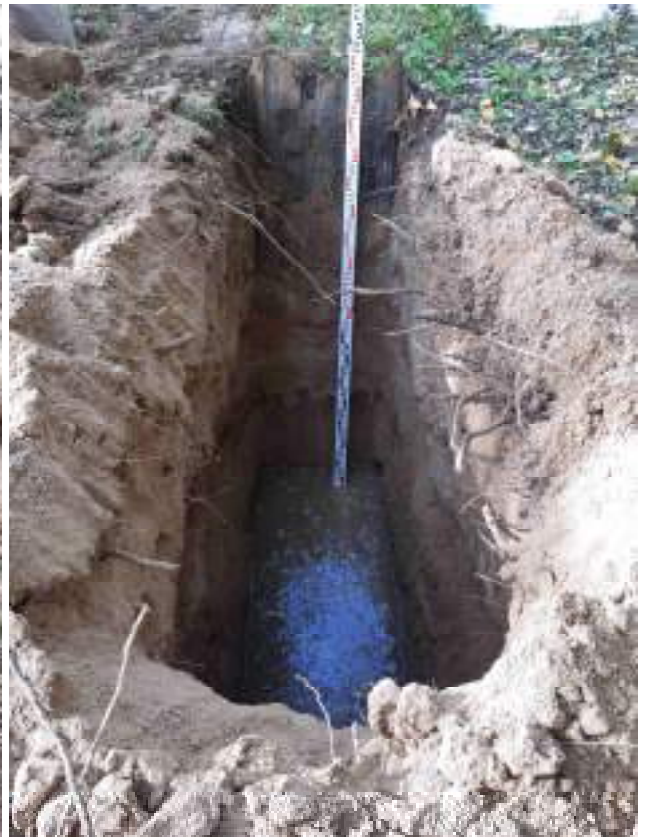
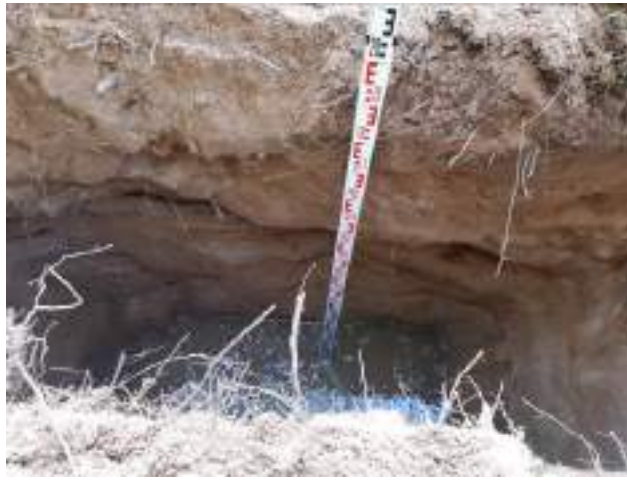
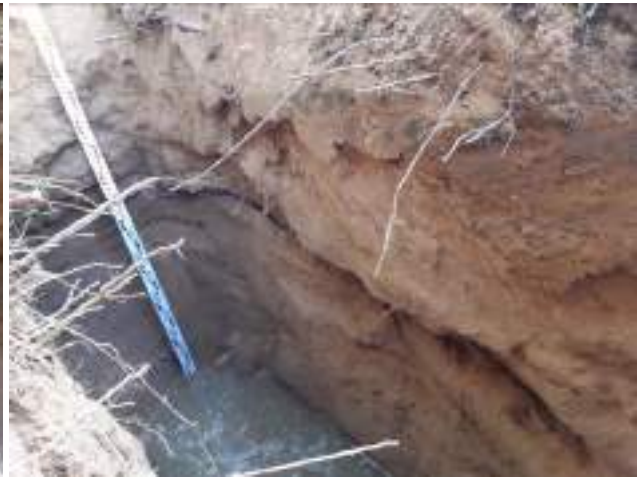
Photographies de la fouille FP8

Fiabilisation des digues domaniales de Nevers en rive droite		Dossier RD12.L.148
	Date : 21/10/2021	Machine : Pelle mécanique	Opérateur : J. Araya

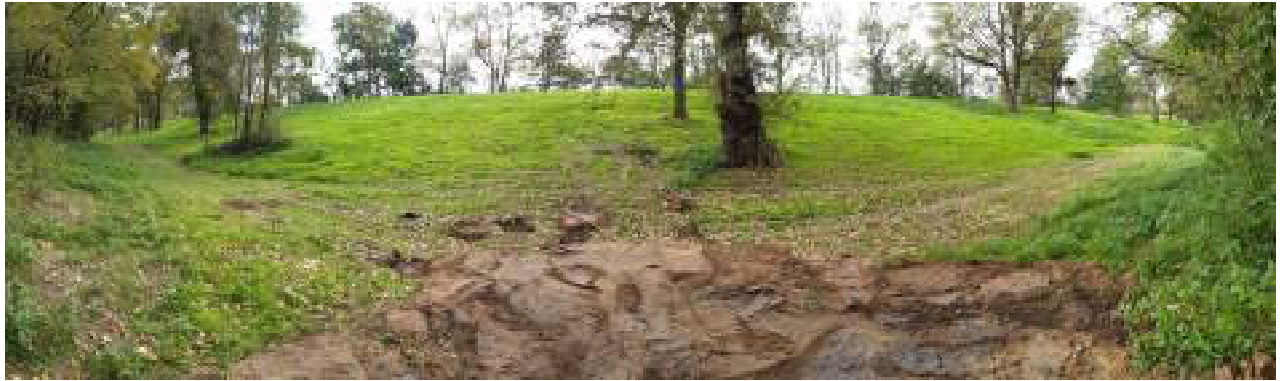
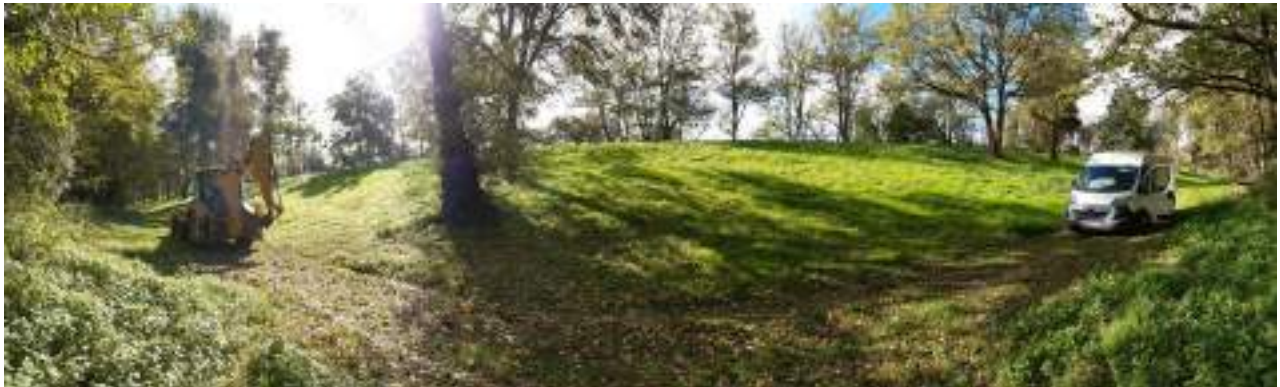
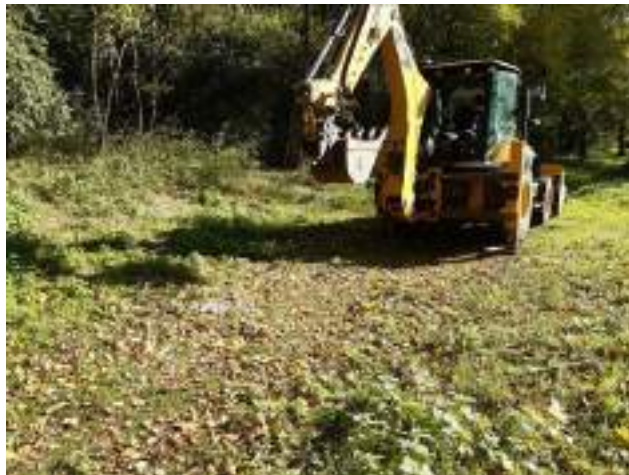
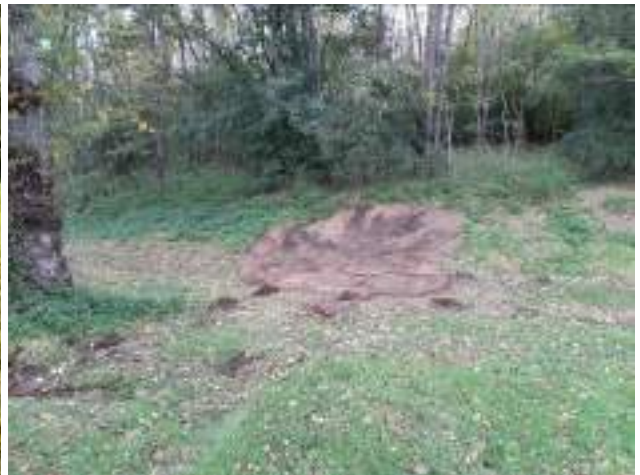
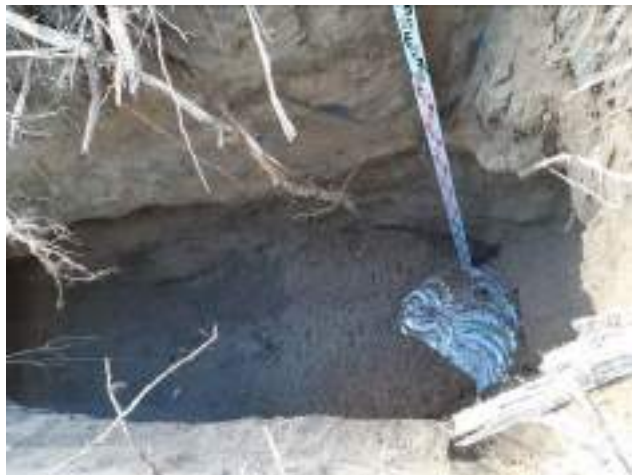
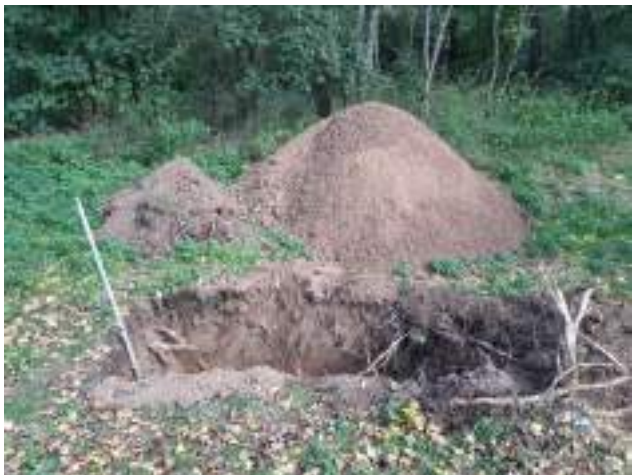
Photographies de la fouille FP9

Profondeur	Lithologie	Echantillon	Stabilité des parois	Niveau d'eau	Remarques
0	Terre végétale 0.3 m				
0.7 m	Argile sableuse marron	x	Bonne		
1	Grave sableuse beige 2.7 m	x	Très mauvaise	21/10/2021 Forte arrivée d'eau	Arrêt du sondage à cause des fortes arrivées d'eau rendant les parois instables et l'approfondissement impossible
2

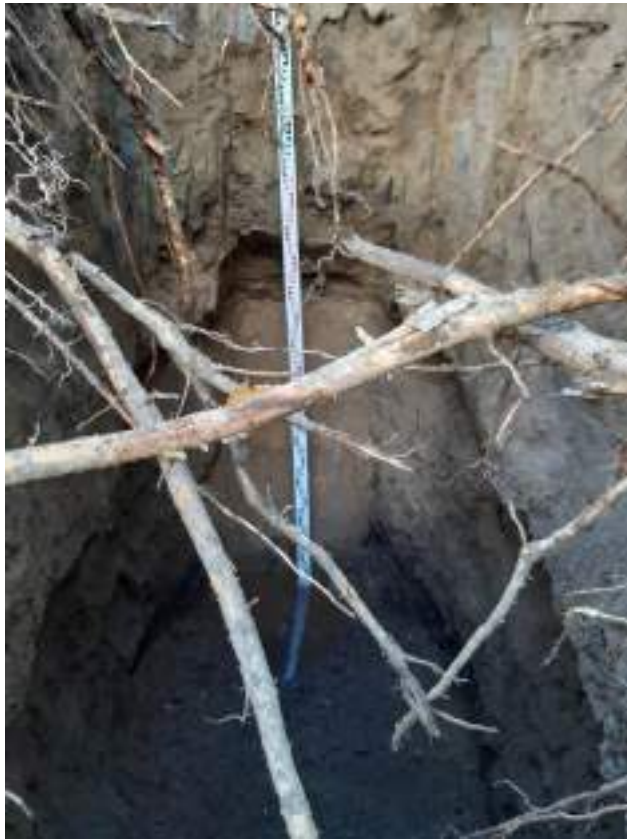
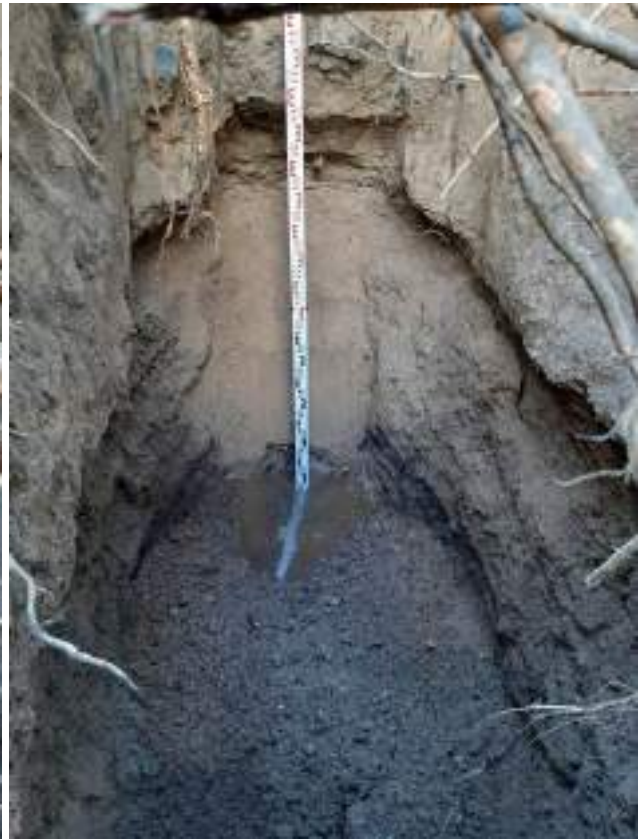
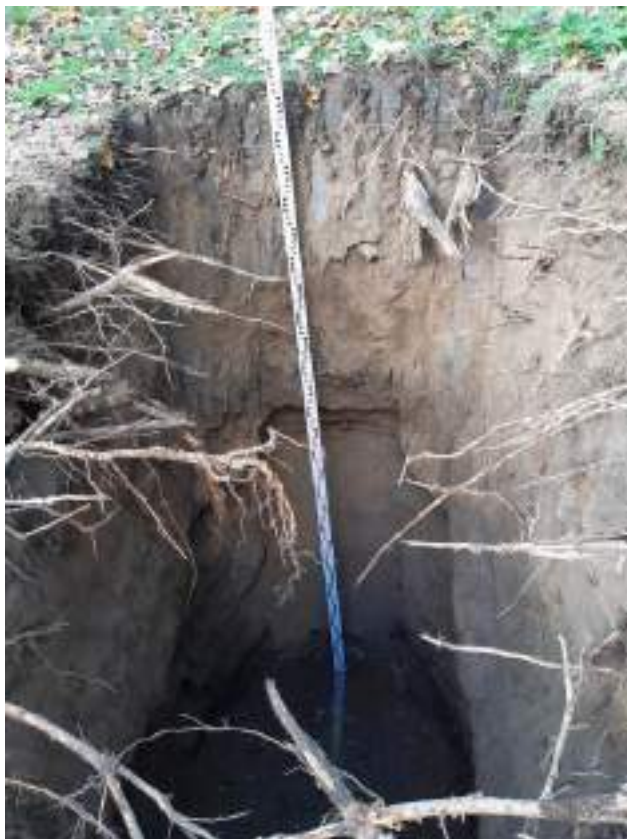
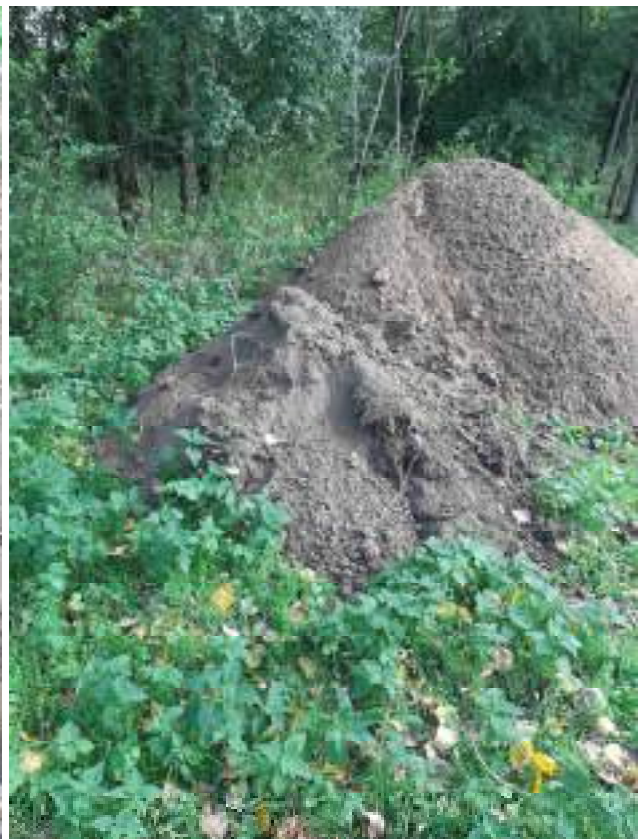
Arrêt du sondage à cause des fortes arrivées d'eau rendant les parois instables et l'approfondissement impossible
1	Argile très sableuse marron 1.3 m	x	Bonne		
2	Grave sableuse beige 2.9 m	x	Très mauvaise

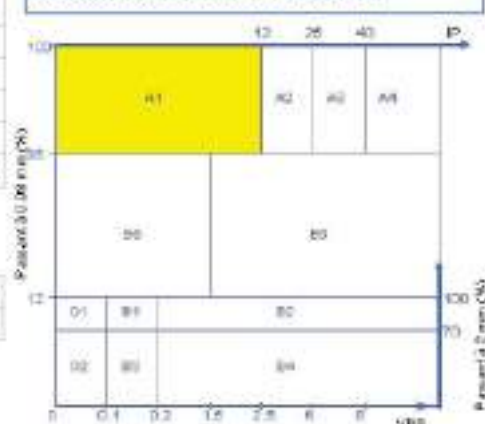
Désignation de l'essai	Norme	Résultat	Unité
Dmas	NF selon NF P 94-056	5	mm
Passant à 50 mm	NF selon NF P 94-056	100.0	%
Passant à 2 mm (fraction 0.50 mm)	NF selon NF P 94-056	96.1	%
Passant à 80 µm (fraction 0.50 mm)	NF selon NF P 94-056	92.5	%
VBS	NF P 94-056	1.21	g de sable par 100g

CLASSIFICATION NF P 11-300 : A1
