## **Contrat Territorial Vrille Nohain Mazou 2017 - 2021**

**Mise à jour de la Déclaration  
d'Intérêt Général (DIG),  
Accordée par inter-préfectoral  
du 29 octobre 2019**

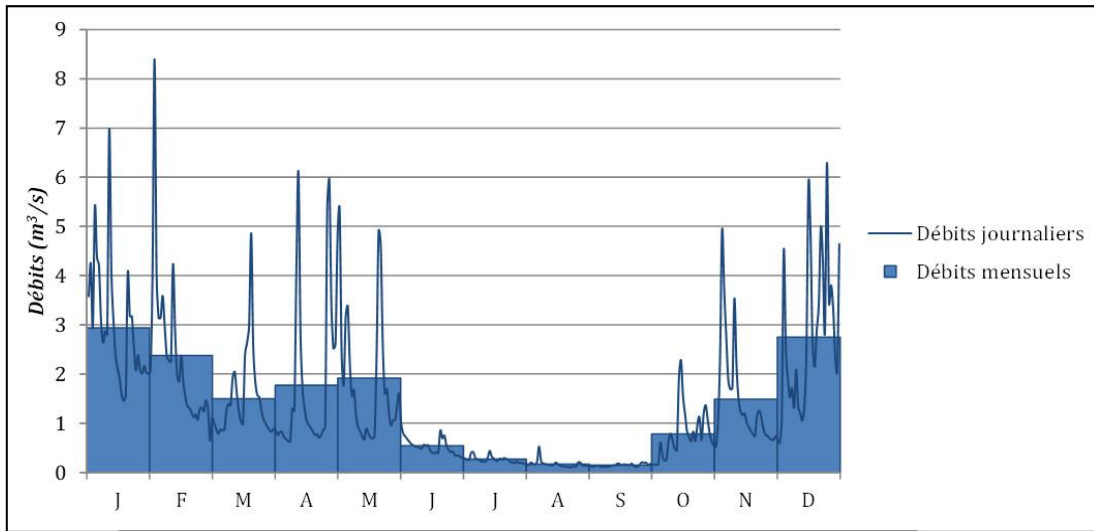
Figure 12: Débits moyens journaliers et mensuel de la Vrille (2011-2013)

<sup>2</sup> Les Débits Journaliers de la Vrille et du Mazou semblent très variables en raison d'une période d'étude bien moins longue que pour le Nohain (2 et 3 ans contre 30 ans). Les effets ponctuels (pluie, sécheresse, etc.) ne sont donc pas autant modérés. Les débits mensuels des trois cours d'eau sont plus comparables entre eux.

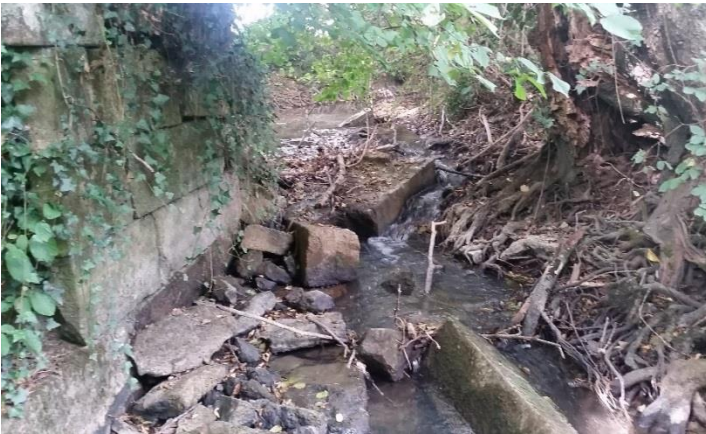
Figure 25: Ouvrages en ruine bloquant la continuité

Des actions seront menées sur les petits ouvrages hydrauliques entravant la continuité écologique, tel que d'anciens seuil en ruine ou n'ayant plus d'usage avéré, avec des chutes d'eau généralement inférieures à 1 mètre, ou des buses mal calées.

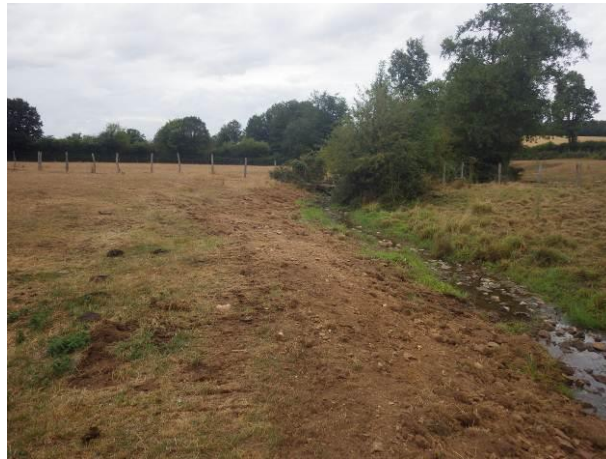
Figure 27: Exemple de retalutage – après travaux

Des travaux de reprofilage de berge pourront être nécessaire dans la zone d'influence du seuil, bien souvent sur élargie et uniforme. Les opérations seront réalisées en déblai-remblai, avec pour objectif de redonner une largeur moyenne correspondante au gabarit du cours d'eau et une pente douce aux berges (figure 13). Ces travaux seront réalisés à la pelle mécanique.

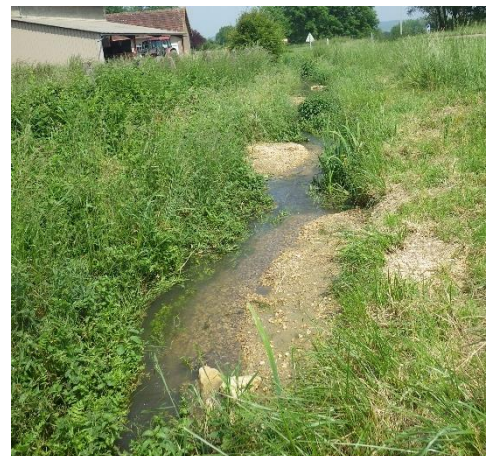
Figure 28: Schéma de principe de banquettes alternées- Réalisation de banquettes

Cette technique permet d'adoucir les berges et donner de la sinuosité au cours d'eau : Les risbermes sont des terrasses (ou banquettes) créés dans le lit d'une hauteur de 20 à 40cm (en fonction du contexte local) et réduisant le lit pour les débits moyens (figure 15). Cette solution permet de dynamiser les écoulements en redonnant de la vitesse et augmentant la hauteur d'eau. Cet aménagement n'a pas d'impact négatif en cas de crue puisqu'il est submersible. La mise en place de banquettes alternées permet de redonner de la sinuosité au cours d'eau.

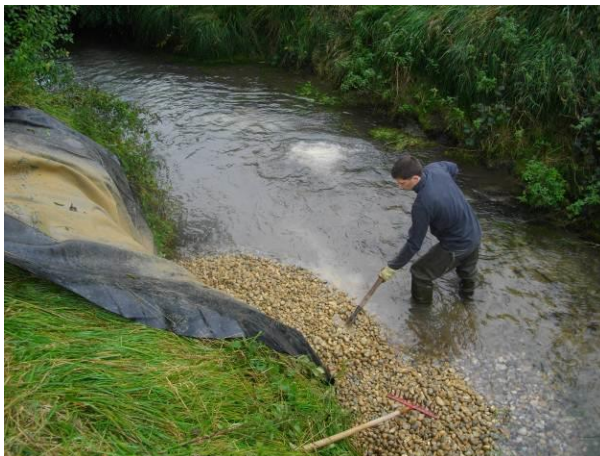
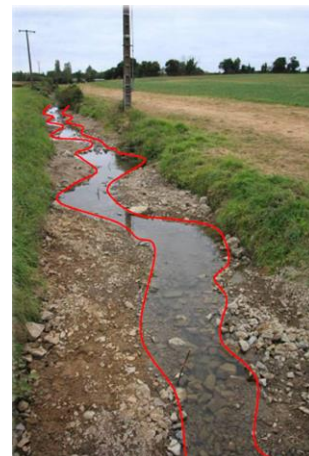
Figure 29: Mise en œuvre des matériaux

- Restaurer l'équilibre dynamique de la rivière,
- Restaurer la diversité des milieux aquatiques et rivulaires (faciès d'écoulement, bancs alluviaux),
- Restaurer les conditions d'habitat des biocénoses aquatiques.

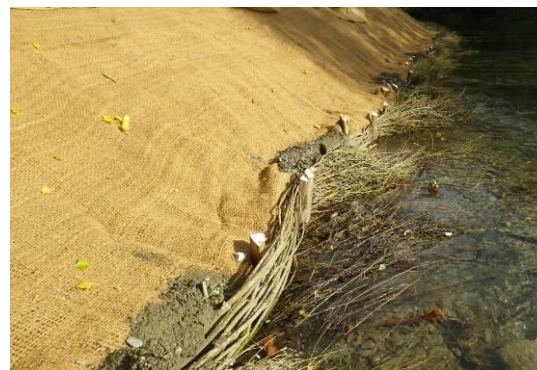
Figure 31: Principe du tressage

- Tressage (figure 19) : Cette protection du pied de berge est réalisée avec des branches de saules vivantes, entrelacées autour de pieux solidement plantés dans le sol le long de la berge. La hauteur du tressage est d'environ 50cm.

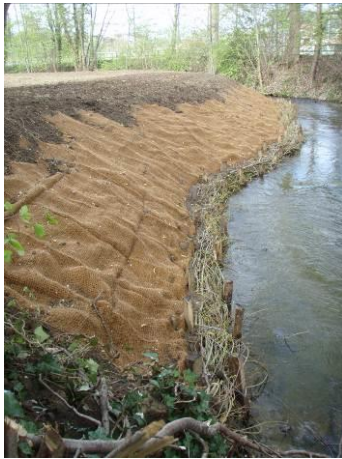
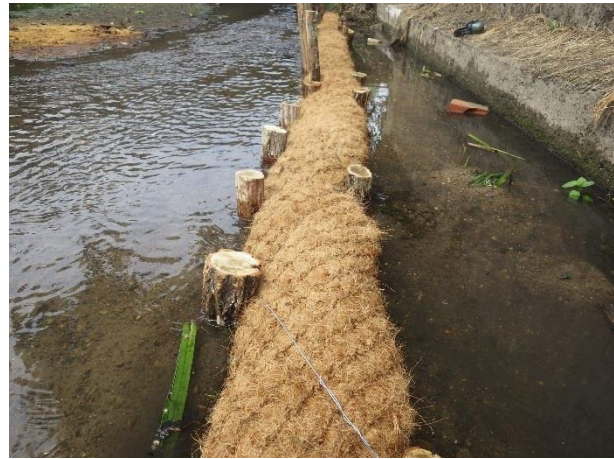
*Figure 32: Principe de la Fascine*

- Fascinage (figure 20) : Technique de protection de berge consistant à planter 2 rangées de pieux inertes en quinconce à l'intérieur desquelles sont installés soit des fagots de ramille de saule soit un boudin coco végétalisé.
