53 rue Gabriel Valette à Nevers (58)

## Rapport de diagnostic environnemental – Phase DIAG

**Numéro du projet** : 18CRA211**Intitulé du projet** : 53 rue Gabriel Valette à Nevers (58)**Intitulé du document** : Rapport de diagnostic environnemental – Phase DIAG

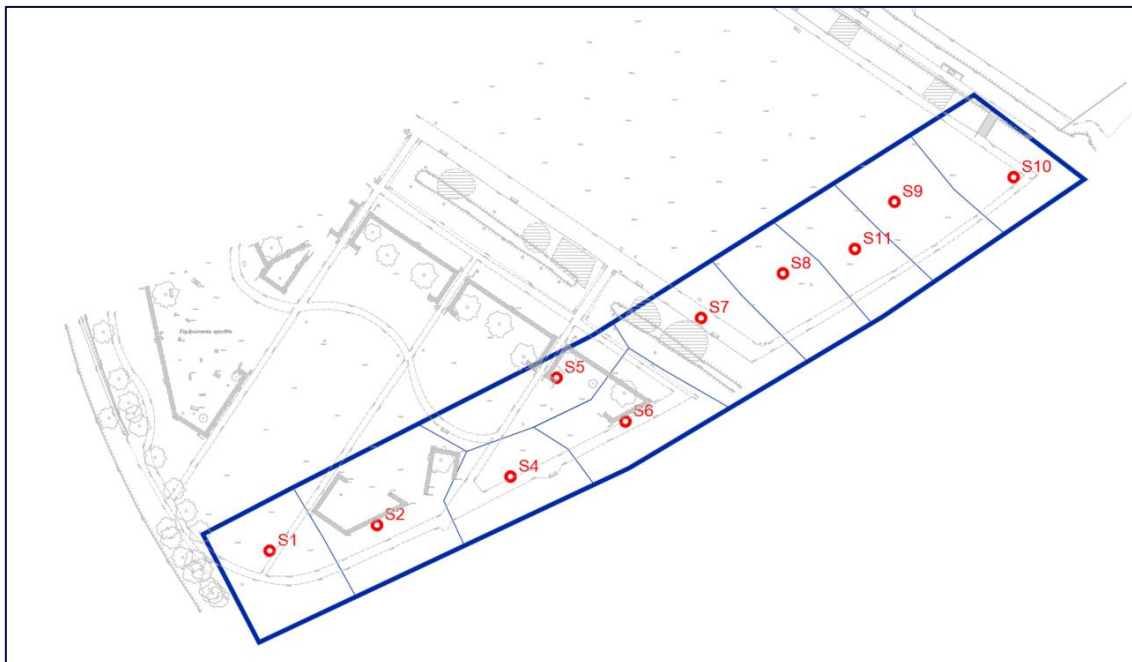
Figure 9 – Plans de maillage du site (sur différents fonds de plan)

Maille	Echantillons	Epaisseur (m)	Surface (m²)	Gestion des déblais	Coût d'élimination (€ HT/t)
M <sub>1</sub>	S1-P1	1	817	ISDI	10
	S1-P2	1	817	ISDI	10
	S1-P3	1	817	ISDI	10
M <sub>2</sub>	S2-P1	1	1123	ISDI+	50
	S2-P2	1	1123	ISDI	10
	S2-P3	1	1123	ISDI	10
M <sub>4</sub>	S4-P1	1	633	ISDD	120
	S4-P2	1	633	ISDI	10
	S4-P3	1	633	ISDI	10
M <sub>5</sub>	S5-P1	1	646	ISDI	10
	S5-P2	1	646	ISDD	120
	S5-P3	1	646	ISDI+	50
M <sub>6</sub>	S6-P1	0.7	755	ISDI+	50
	S6-P2	0.6	755	ISDI	10
M <sub>7</sub>	S7-P1	1.4	930	ISDI+	50
	S7-P2	1.6	930	ISDI	10
M <sub>8</sub>	S8-P1	1.1	671	ISDD	120
	S8-P2	1.15	671	ISDI+	50
	S8-P3	0.75	671	ISDI	10
M <sub>9</sub>	S9-P1	1.30	606	ISDD	120
M <sub>10</sub>	S10-P1	2	731	ISDD	120
	S10-P2	1	731	ISDD	120
M <sub>11</sub>	S11-P1	1	744	ISDI	10
	S11-P2	1	744	ISDND	60
	S11-P3	1	744	ISDI+	50

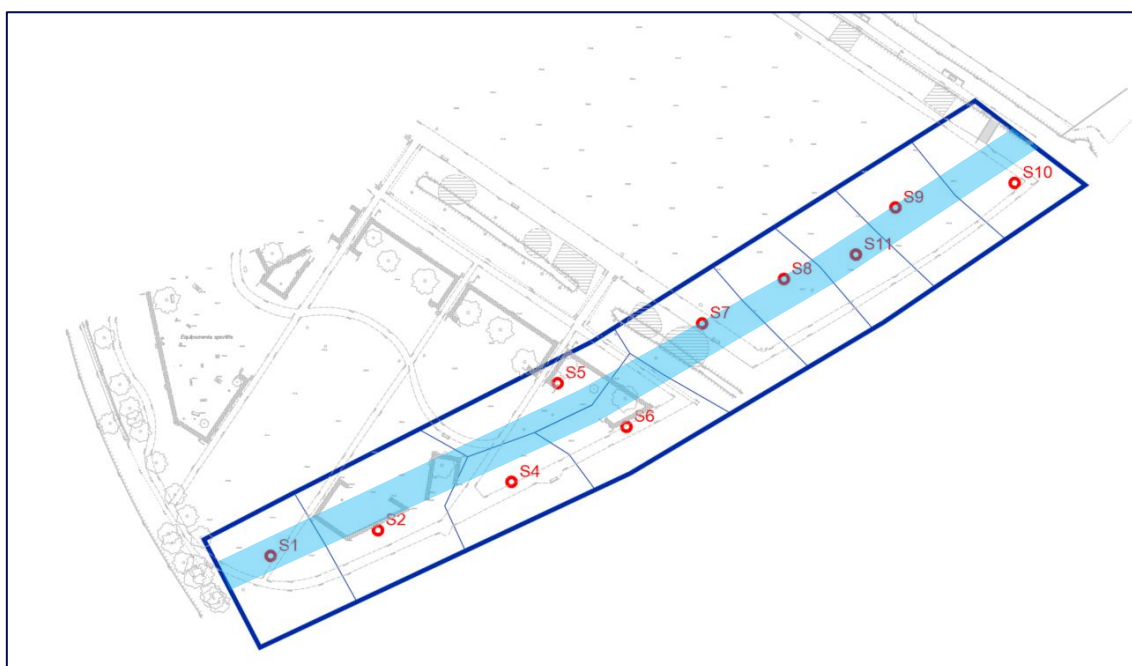
Figure 10 – Localisation approximative de la fosse de dissipation

Une estimation des coûts d'élimination (hors transport) des futurs déblais (issus du terrassement de la fosse de dissipation) a été réalisée et est présentée ci-après :

Maille	Echantillons	Profondeur concernée (m)	Surface concernée (m <sup>2</sup> )	Volume (m <sup>3</sup> )	Gestion des déblais	Coût d'élimination (€ HT/t)	Coût d'élimination total (€ HT)
M <sub>1</sub>	S1-P1	1	143	143	ISDI	10	2 574
	S1-P2	1	143	143	ISDI	10	2 574
	S1-P3	0,5	143	71,5	ISDI	10	1 287
M <sub>2</sub>	S2-P1	1	198	198	ISDI +	50	17 820
	S2-P2	1	198	198	ISDI	10	3 564
	S2-P3	0,5	198	99	ISDI	10	1 782
M <sub>4</sub>	S4-P1	1	50	50	ISDD	120	10 800
	S4-P2	1	50	50	ISDI	10	900
	S4-P3	0,5	50	25	ISDI	10	450
M <sub>5</sub>	S5-P1	1	135	135	ISDI	10	2 430
	S5-P2	1	135	135	ISDD	120	29 160
	S5-P3	0,5	135	67,5	ISDI +	50	6 075
M <sub>6</sub>	S6-P1	0,7	87,5	61,25	ISDI +	50	5 513
	S6-P2	1,8	87,5	157,5	ISDI	10	2 835
M <sub>7</sub>	S7-P1	1,4	137,5	192,5	ISDI +	50	17 325
	S7-P2	1,1	137,5	151,25	ISDI	10	2 723
M <sub>8</sub>	S8-P1	1,1	110	121	ISDD	120	26 136
	S8-P2	1,15	110	126,5	ISDI +	50	11 385
	S8-P3	0,25	110	27,5	ISDI	10	495
