Études de dangers des digues domaniales de classe B du département de la Nièvre – Val de Nevers

Note historique

HFG23585W

Juillet 2014

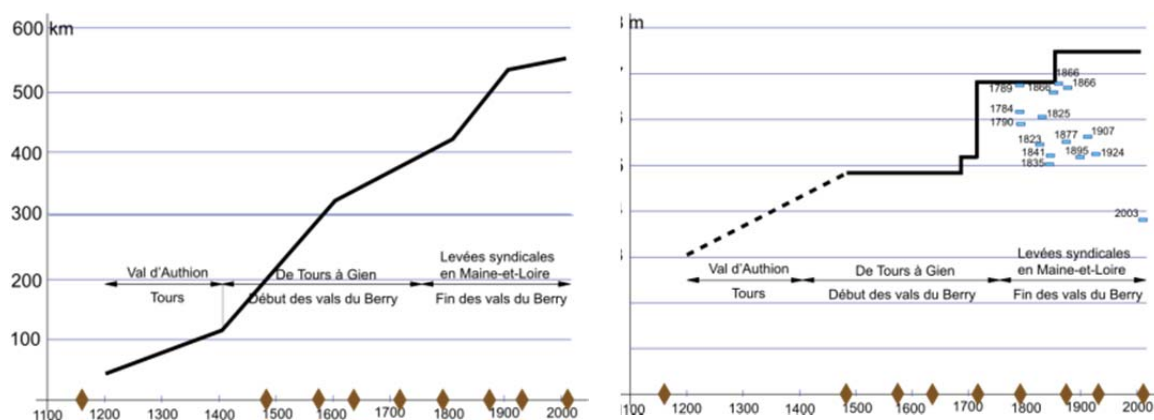
Figure 1 : Evolution de la longueur cumulée et de la hauteur des levées de la Loire au cours du temps - Source : Cemagref, 1999

Une succession de grandes crues a lieu de 1608 à 1649. Colbert décide alors en 1668 de lancer un programme visant à multiplier et à renforcer les digues pour les rendre insubmersibles. Il prescrit de continuer activement la construction et l'exhaussement des ouvrages afin que, « quelque hauteur que les eaux puissent atteindre pendant l'hiver, l'eau ne passe point par-dessus les levées et ne les puisse endommager ».

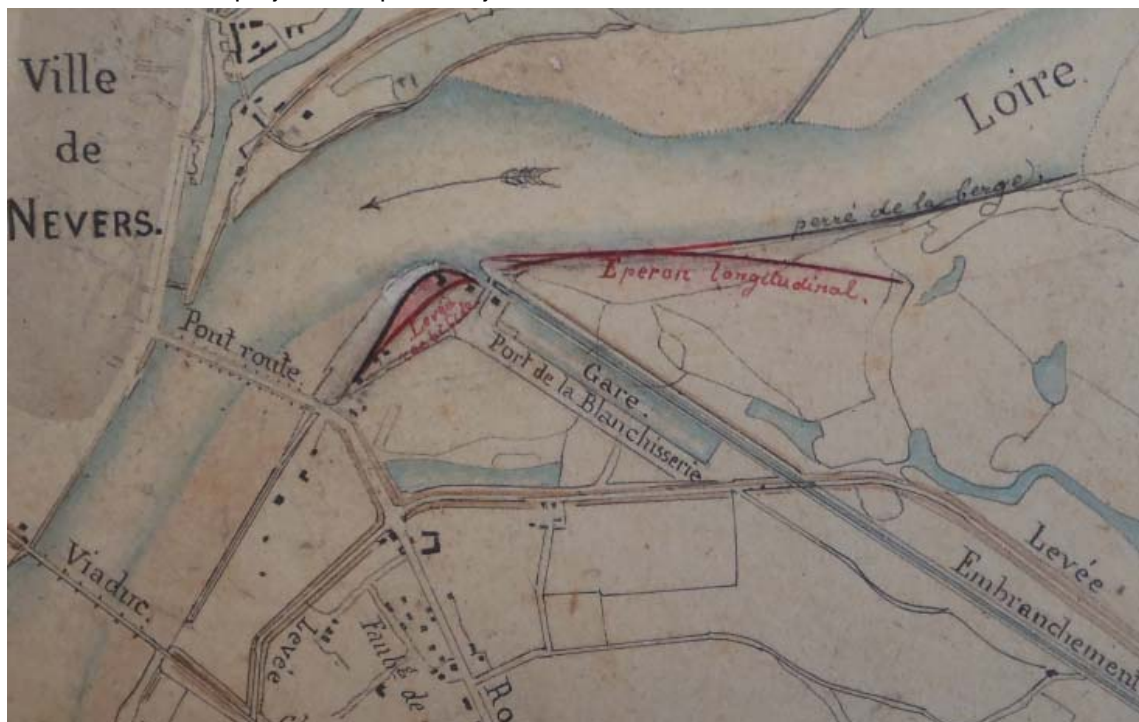
Un projet de rectification du tracé de la levée de la Blanchisserie et de mise en place d'un éperon longitudinal en rive gauche de la Loire en amont de la confluence avec le canal s'est monté fin du XIX^{ème} siècle. Ce projet n'a cependant jamais été réalisé.

Figure 14 : Projet de rectification de la levée de la Blanchisserie et de mise en place d'un éperon longitudinal – Source : Archives DDT 58
