PREFECTURE DE LA NIEVRE

Études de dangers des digues domaniales de classe B du département de la Nièvre – Val de Decize

Note historique

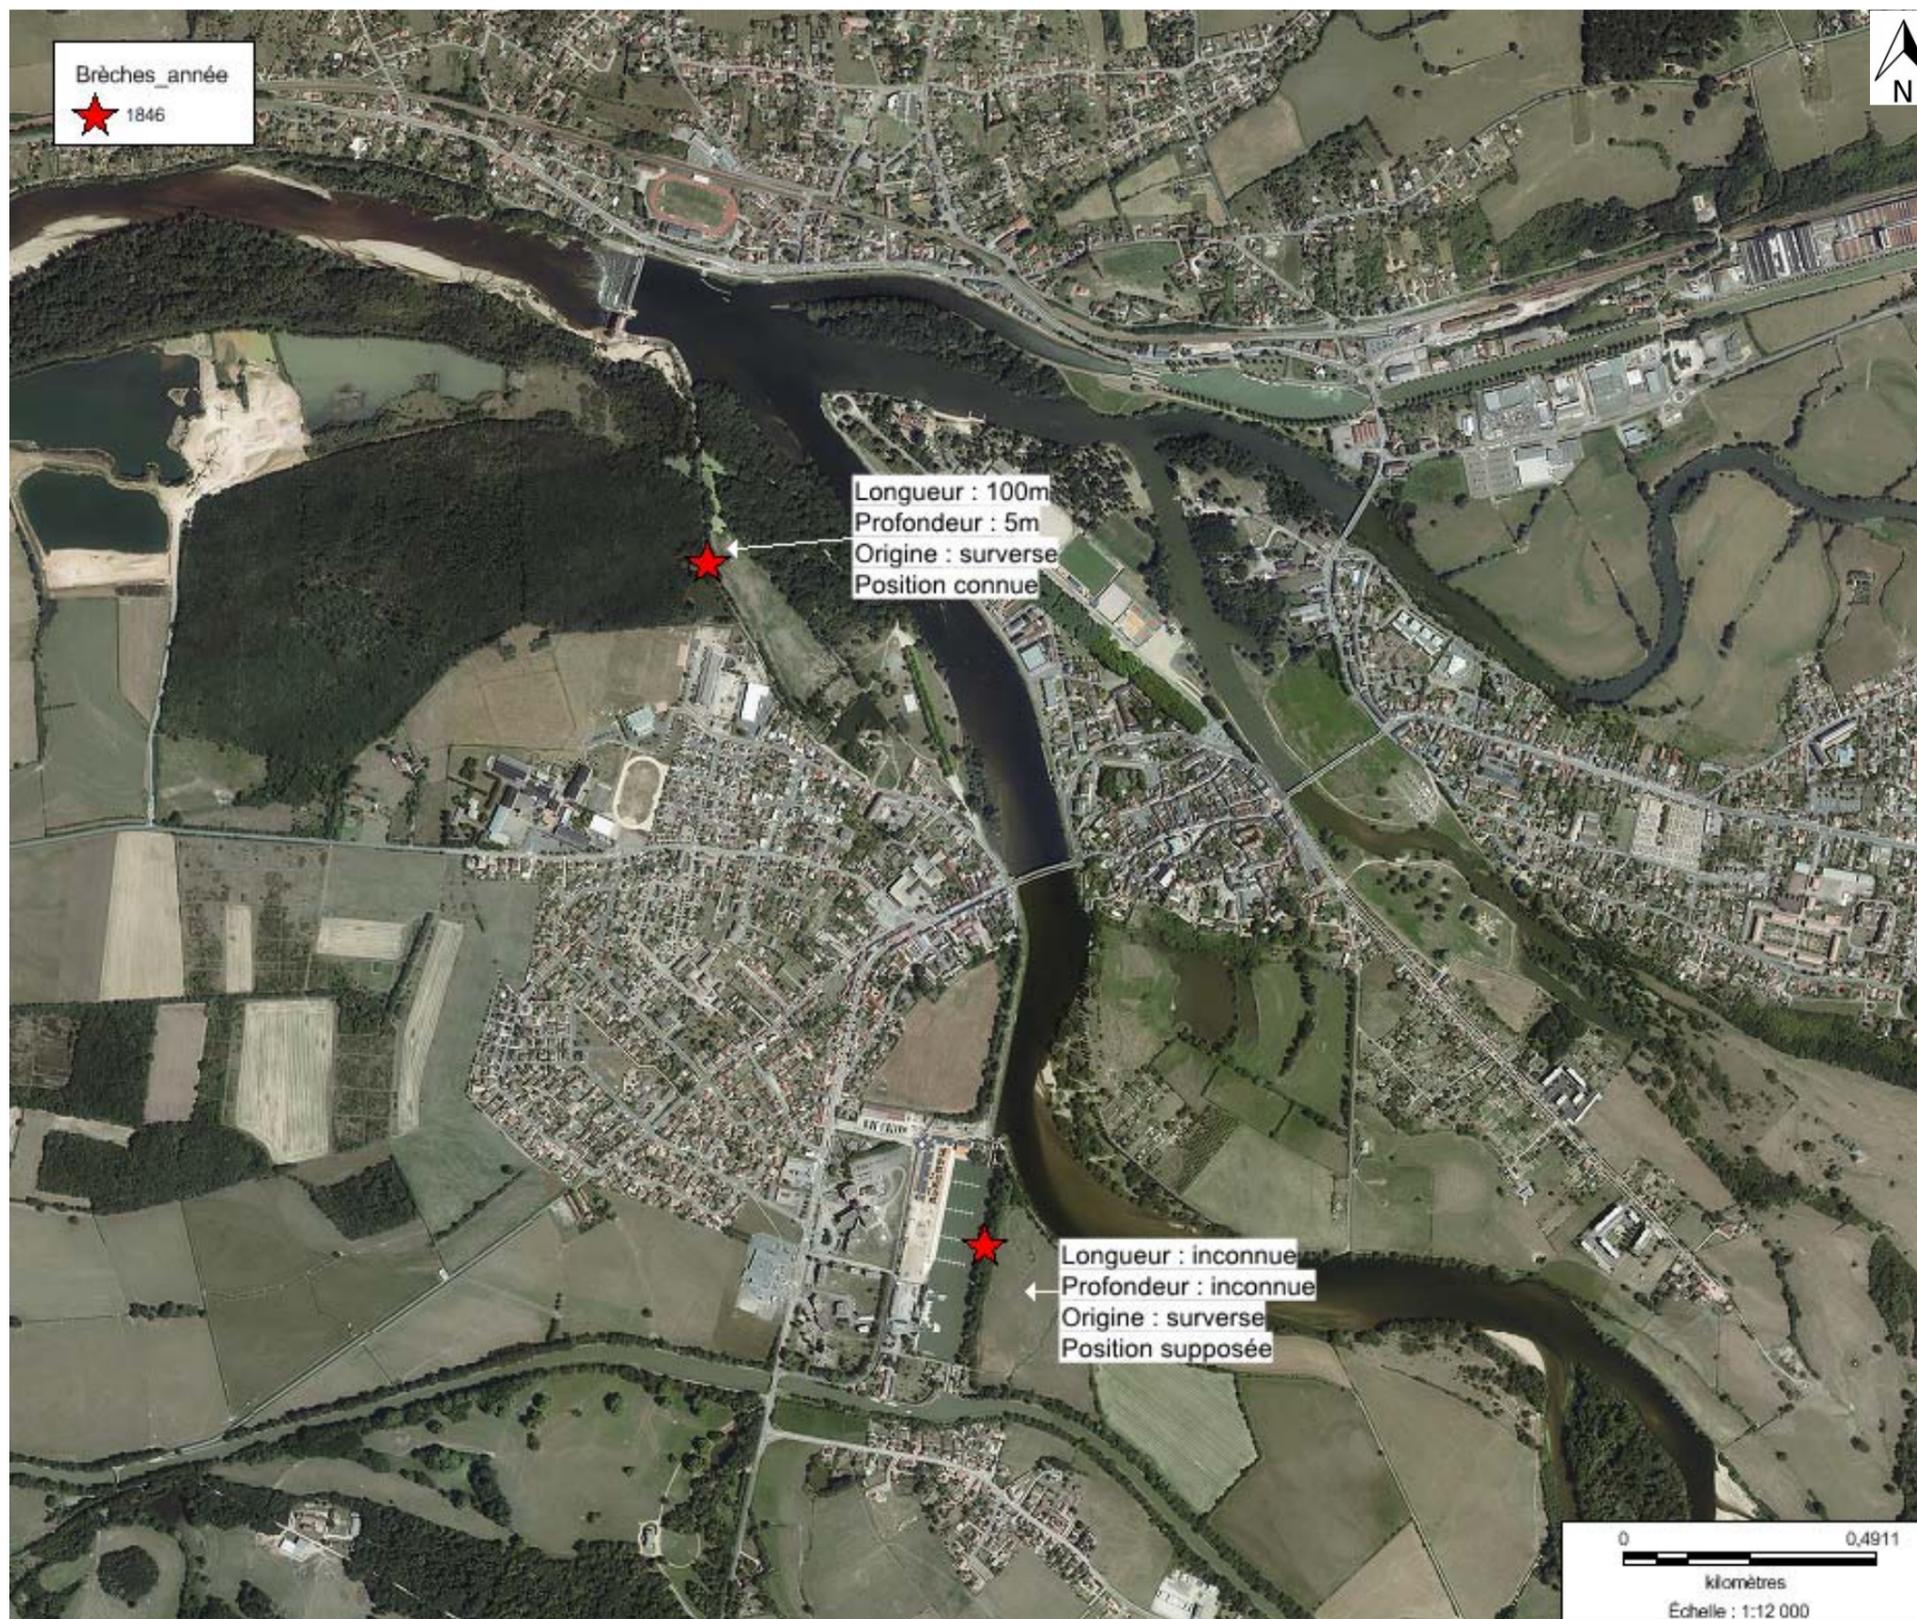
Figure 2 : Localisation et caractéristiques des brèches sur les levées de Decize (fond de plan : ortho photos 2011)

La carte suivante localise les brèches qui se sont produites sur les levées de Decize lors de la crue de 1846.

A Decize, la levée de la Jonction est fortement sollicitée lors de la crue de 1846, elle est submergée sous une lame d'eau de 0,25m. La levée de l'embranchement (Jonction 2^o section) est rompue. Une brèche de 100m de long et 5m de profondeur s'ouvre également sur la levée de Caqueray.

La levée de la Jonction 2^e section est rompue lors de la crue de 1846. La levée de la Jonction 3^{ème} section n'aurait pas connu de brèches mais un phénomène de surverse (de + 0,25m par rapport à la crête de digue) se serait produit lors de la crue de 1846. La levée de Caqueray est rompue par une brèche de 100m de long et 5m de profondeur lors de la crue de 1846.

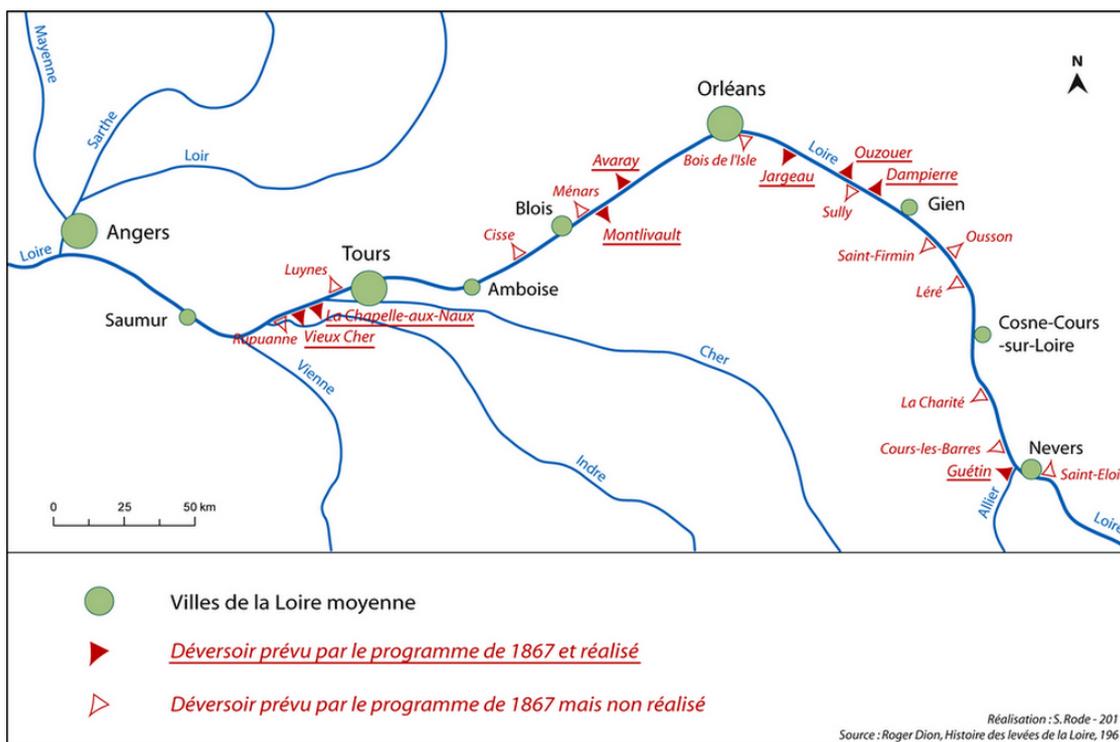
Figure 3 : Localisation des déversoirs prévus et réalisé dans le cadre du programme de 1867

Ainsi en 1867, Comoy abandonne dans l'urgence l'idée de barrages-réservoirs en amont et privilégie la construction de déversoirs, solution plus facile à réaliser et moins coûteuse. Ces ouvrages sont destinés à faire pénétrer l'eau dans les vals en des endroits choisis, à partir du niveau des grandes crues dites « ordinaires ». De plus, ils évitent la création de brèches accidentelles très destructrices. Le programme comprend alors la réalisation de 20 déversoirs ouvrant aux hautes eaux 18 des 33 vals endigués soit 44 000 ha. Cependant, face à la réticence des riverains exposés, seuls 7 des 20 déversoirs prévus en Loire moyenne sont réalisés entre 1870 et 1891.

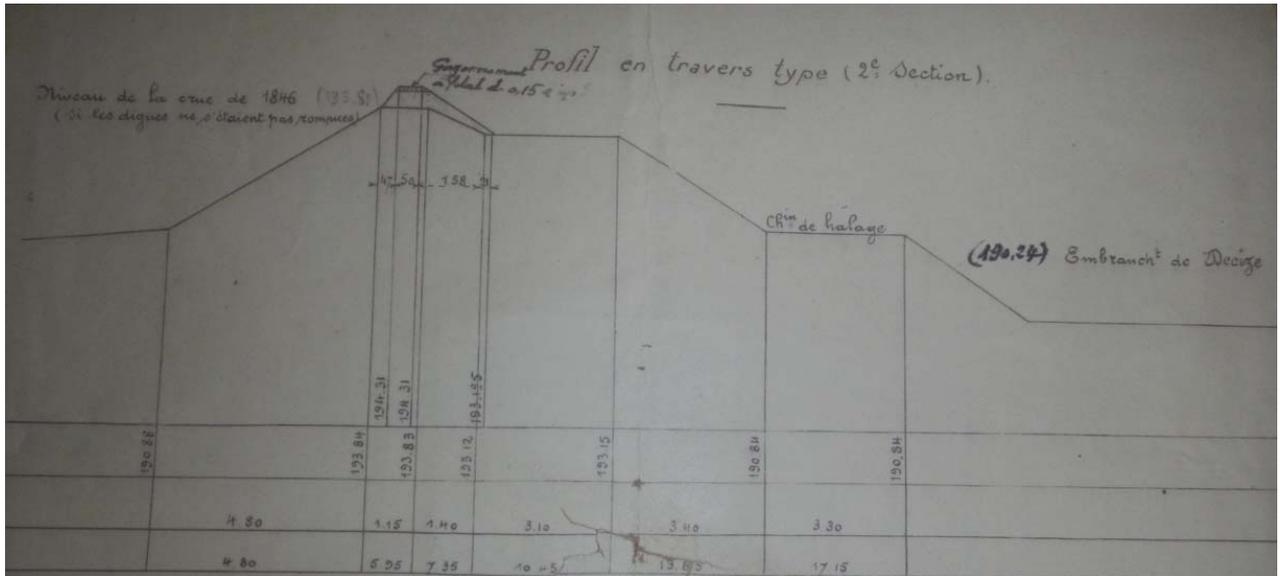
Figure 4 : Profil type de la levée de la Jonction 2e section après exhaussement - Source : Archives DDT 58

Les figures suivantes correspondent aux profils en travers types des travaux d'exhaussement et de consolidation réalisés sur les levées du val de Decize.

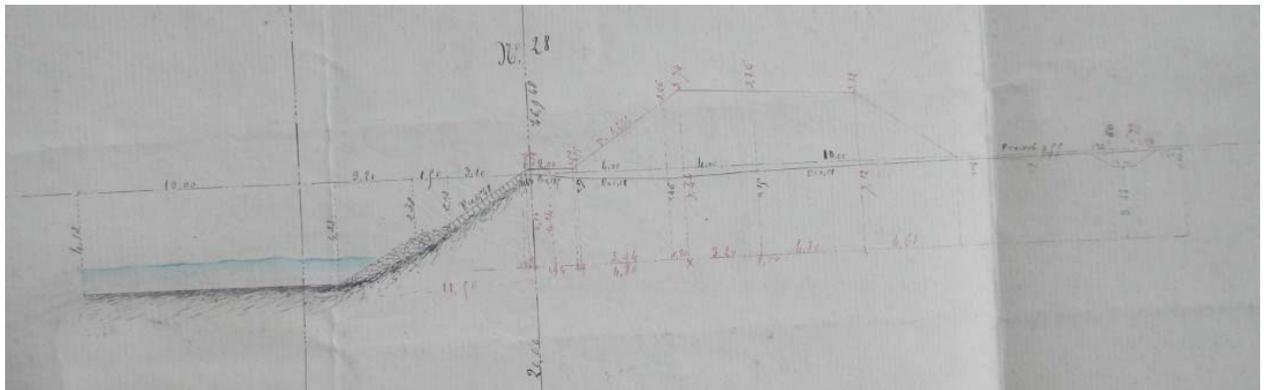
Figure 5 : Profil type de la levée de la Jonction 3ème section avant et après exhaussement – Source : archives DDT 58

La consolidation et l'exhaussement des digues sont donc préconisés. La levée de la Jonction est ainsi exhaussée de 0,45m par rapport au niveau de crue de 1846, perreyée sur 1 mètre de hauteur en pied de digue côté Loire et perreyée en berge.

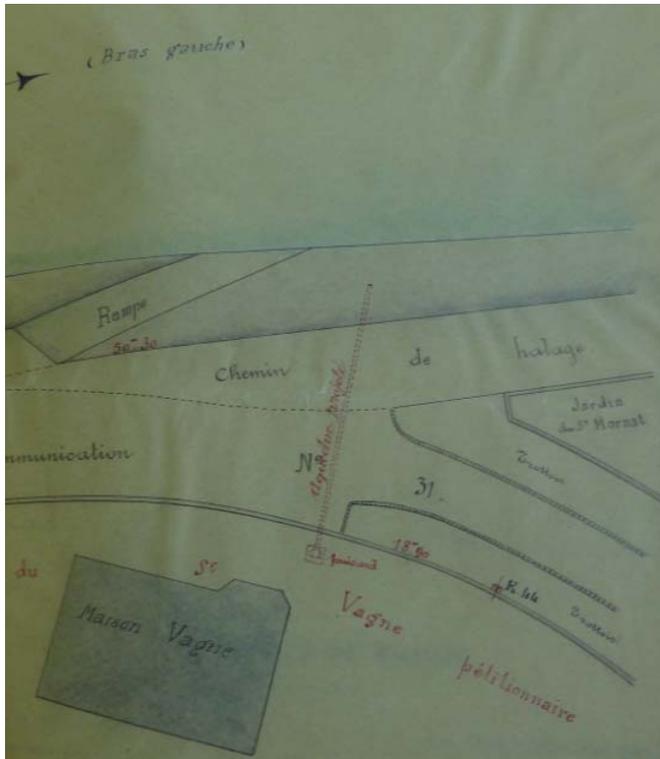
Figure 10 : Dessin de l'aqueduc projeté - Source : Archives départementales

Par ailleurs, le riverain Monsieur Vagne demande en 1892 une autorisation pour la construction d'un aqueduc « destiné à l'évacuation en Loire des eaux ménagères et des eaux provenant du toit de sa maison ». Cet aqueduc sera construit sur la partie aval de la levée de la Jonction 3^{ème} section et constituera un ouvrage traversant majeur. Le vannage de cet ouvrage se trouve sur la partie aval de la levée de la Jonction 3^{ème} section.

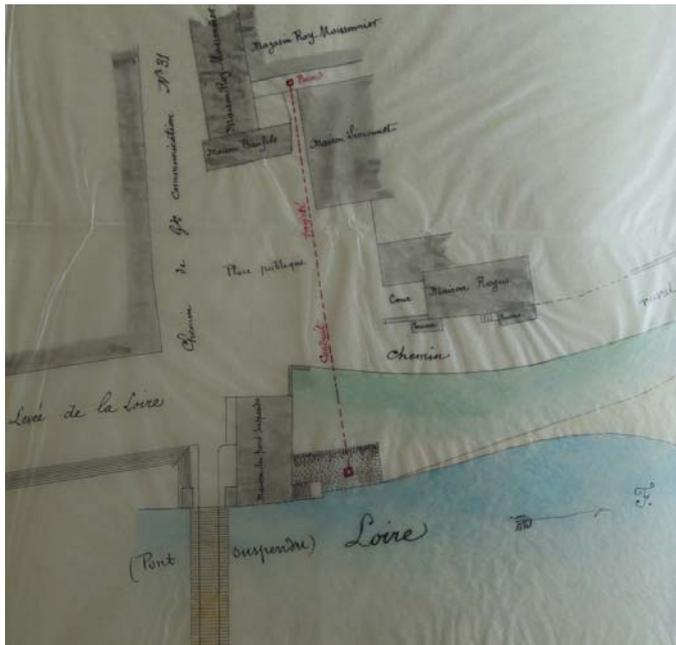
Figure 11 : Illustration du conduit projeté - Source : Archives départementales

En 1900, le riverain Roy-Moissonnier fait également une demande d'établissement d'un conduit juste à l'aval du pont suspendu. Ce projet n'est pas réalisé.

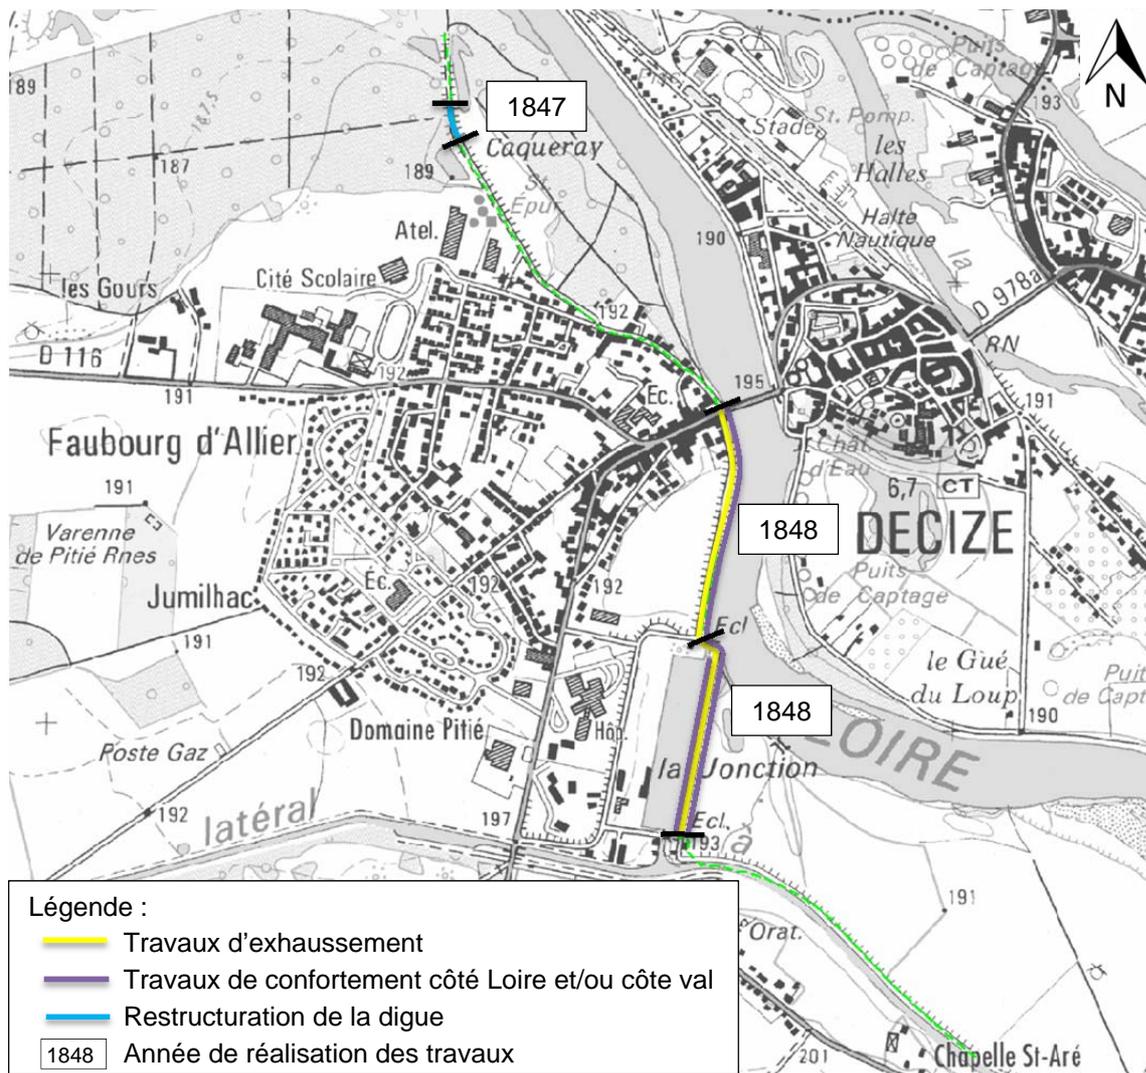
Figure 12 : Travaux de confortement sur les levées de Decize

La carte suivante récapitule l'ensemble des travaux de confortement réalisés sur les levées de Decize ainsi que les dates de réalisation des travaux.
