10.7 Rapport de la visite de l'homme de l'art

RAPPORT

Visite de l'homme de l'art

5, rue du Fer 58000 NEVERS

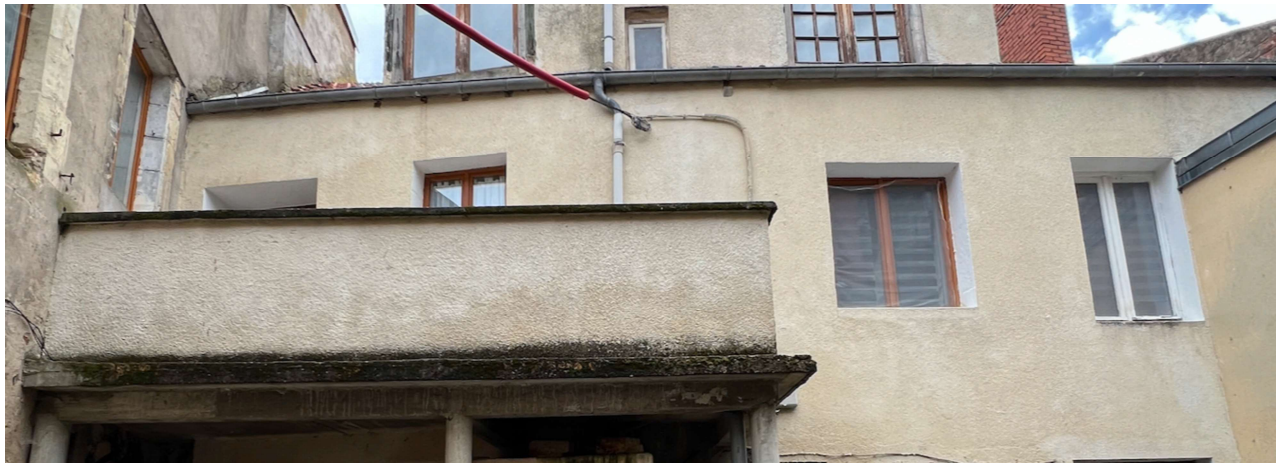
- 2- Etage R+1
Un seul logement accessible de puis l'escalier, entrée sous le balcon.

Occupé par Madame VANDENBRULLE Angélique et sa fille Océane.

Composé au dire de Monsieur VIERA de deux chambres, une salle d'eau, une pièce cuisine séjour d'un seul tenant.
