# ETUDE DE DANGER DU SYSTEME D'ENDIGUEMENT DU VAL DE NEVERS (RD ET RG)

Addendum au Document B2

Val de Nevers RD

Ancien PROJET	N	800892	Intitulé	Etude de danger des digues non domaniales de classe B du val de Nevers
Nouveau PROJET	A	00642	Intitulé	Régularisation du système d'endiguement du Val de Nevers
Maitre d'ouvrage		Mairie de Nevers/Agglomération de Nevers		
Date de création du document		Octobre 2022		
Contact		Nicolas SICART		
Titre du document		Addendum à l'Etude de danger du système d'endiguement du val de Nevers – Document B2 – Val de Nevers RD		
Référence du document		Addendum - EDD_SE-NEVERS_B2-RD		
Indice		indA

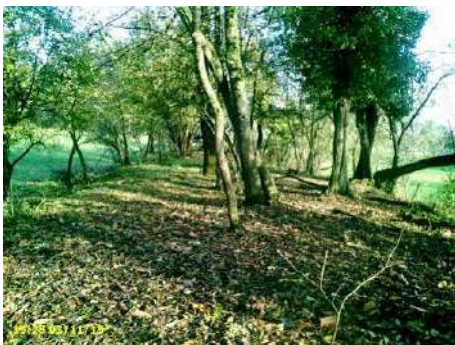
- Une végétation ligneuse généralisée sur les 2 talus ainsi qu'en crête,
- La station de détente de gaz en pied de talus coté Loire,
- Le passage de la conduite haute pression de gaz à travers la levée.

Figure 4 : vue vers l'amont de la crête de digue de la Maison Rouge avec présence de végétation ligneuse

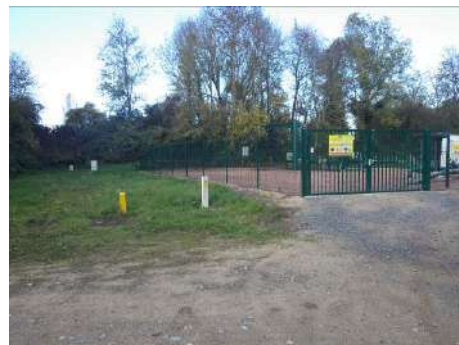
Figure 5 : poste de gaz en pied de talus coté Loire de la digue Maison Rouge avec canalisation traversant la digue

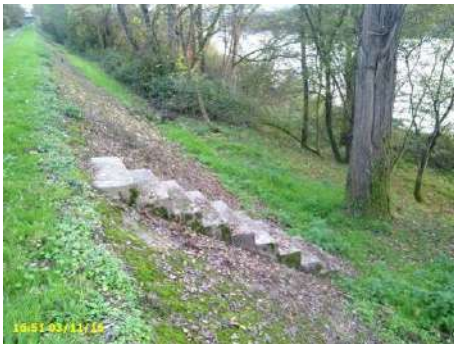
Figure 6 : parement bétonné sur le haut du talus coté Loire avec escalier en béton (vu vers l'amont) et végétation arbustive en pied de talus

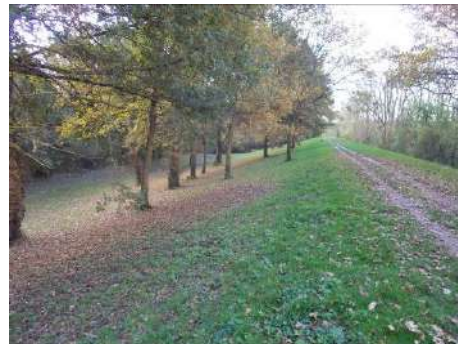
Figure 7 : végétation clairsemée sur talus coté val (vue vers l'amont)

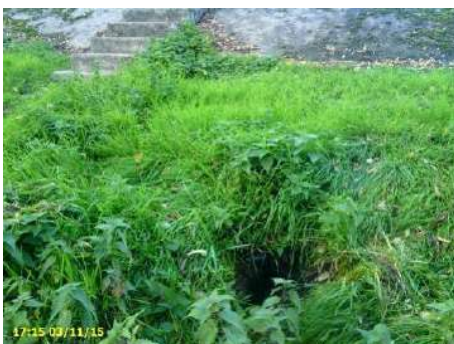
Figure 8 : terrier de diamètre supérieur à 30cm en milieu de talus coté Loire (sous parement bétonné)

Ces terriers sont susceptibles de favoriser des infiltrations et chemins d'écoulement à travers la digue, voire d'être à l'origine d'une érosion interne. Ces terriers peuvent également être des facteurs aggravants vis-à-vis de l'érosion externe sur le talus val en cas de surverse.

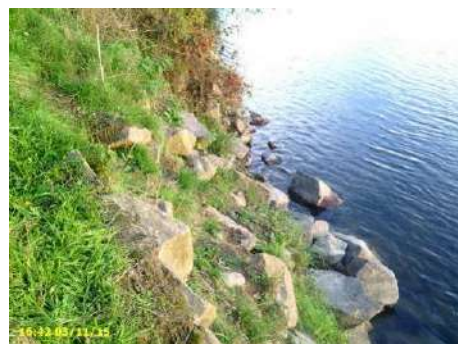
Figure 9 : protection de la berge en enrochements libres avec quelques blocs déstabilisés

Nota : Un pied de digue en contact vif avec la Loire est directement soumis à l'agressivité du milieu fluvial (vitesse d'écoulement, remous, chocs...). Des phénomènes d'affouillement en pied de digue peuvent notamment accélérer le processus de dégradation et créer des instabilités. Le pied de digue a alors tendance à se dégrader progressivement dans le temps et de manière plus importante lors d'épisode de crue. A terme, cela peut engendrer un risque de rupture par érosion externe. L'évaluation de ce risque et des mesures à mettre en œuvre doit passer par un diagnostic.

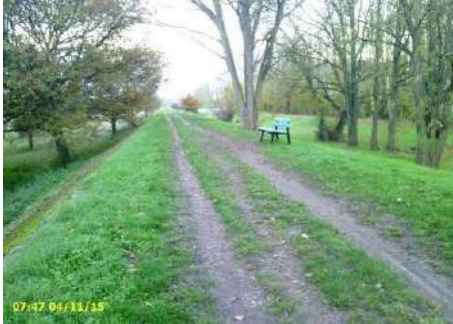
Figure 10 : levée vue vers l'amont avec banc installé en crête

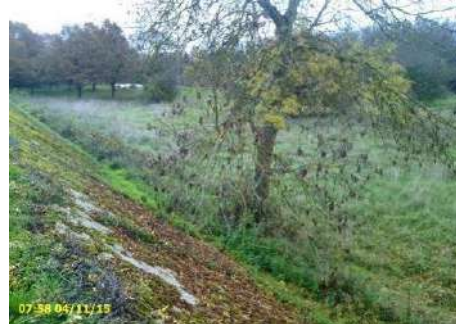
Figure 11 : parement renforcé sur haut de talus coté Loire avec arbre isolé en pied (vu vers l'amont)

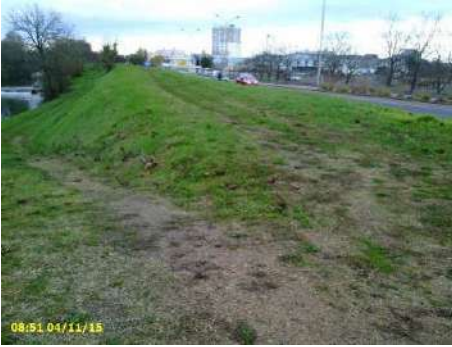
Figure 14 : vue de la digue vers l'amont avec rampe d'accès vers la risberme coté canal

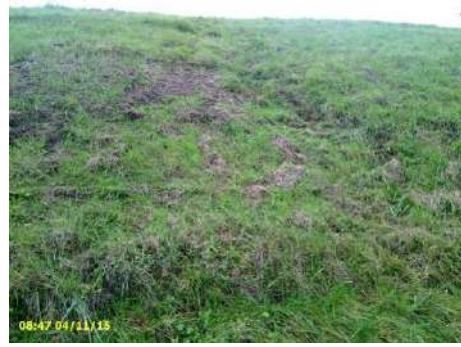
Figure 15 : glissement observé sur talus coté canal

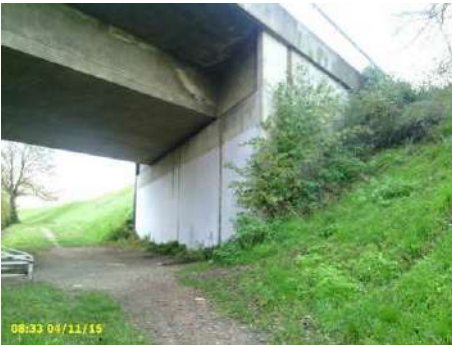
Figure 18 : culée du pont de la route départementale encastrée dans la digue vue vers l'amont

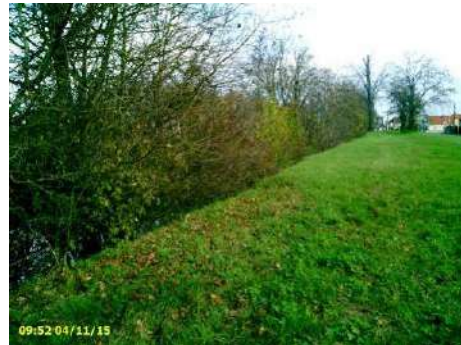
Figure 19 : raccordement de la digue au TN vu vers l'aval avec végétation sur haut de talus

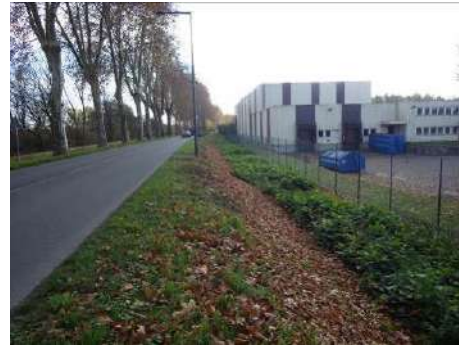
Figure 22 : talus coté val vue vers l'aval avec route et alignement de platanes en crête

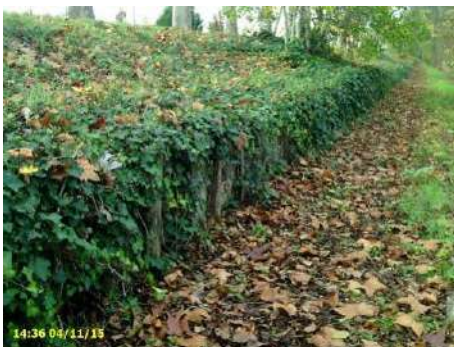
Figure 25 : Pieux en bois (avec géotextile) pour soutènement du milieu du talus coté canal vus vers l'amont (30m de long)

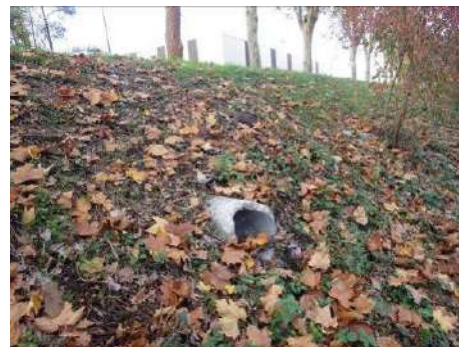
Figure 26 : ouvrage hydraulique traversant ouvert ( ? ) vu en milieu de talus coté canal

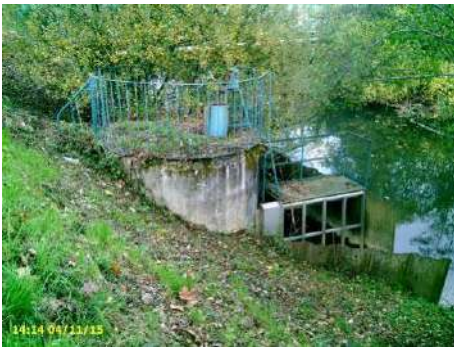
Figure 29 : station de pompage sur le bas de talus coté canal de dérivation (clapet étanche ?)

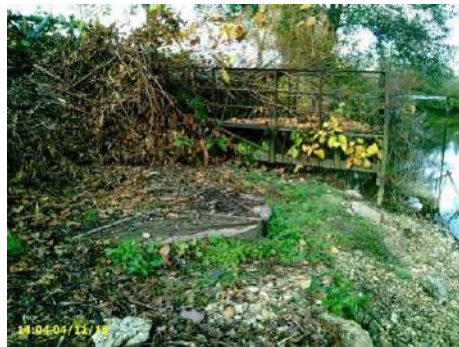
Figure 30 : station de pompage sur le bas de talus coté canal de dérivation (clapet étanche ?)

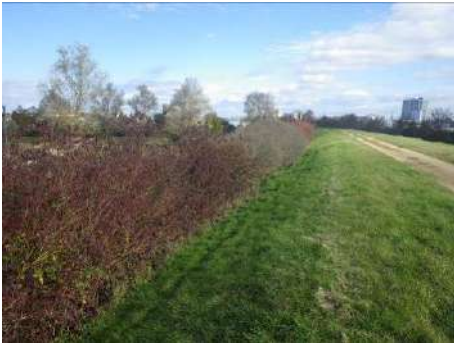
Figure 31 : digue vue vers l'amont avec végétation arbustive en milieu de talus coté val

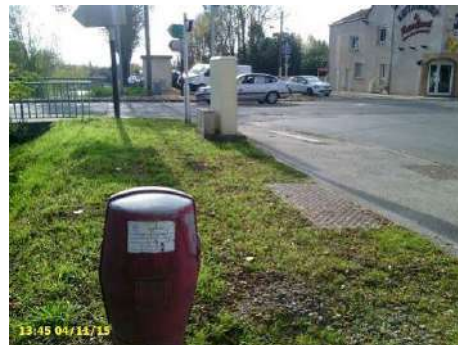
Figure 34 : nombreux réseaux visibles au droit du pont de la RN81 (vus vers l'aval)

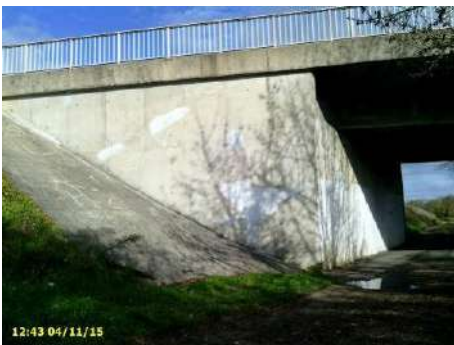
Figure 35 : culée du pont de la route départementale encastrée dans la digue, vue vers l'amont

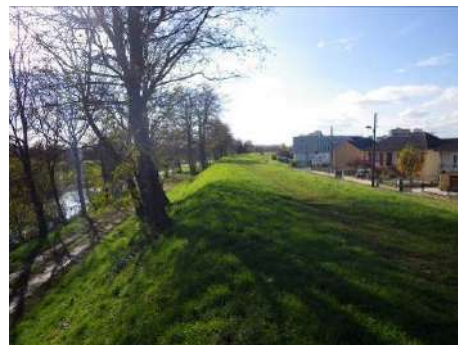
Figure 36 : végétation clairsemée sur talus coté canal vue vers l'aval

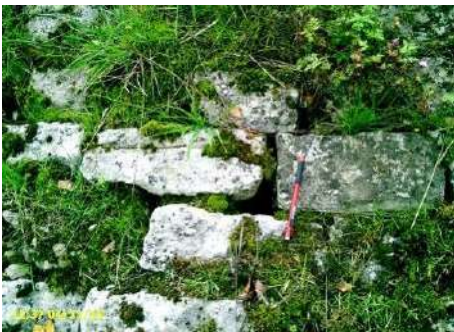
Figure 39 : déjoints du perré en pied de talus coté val

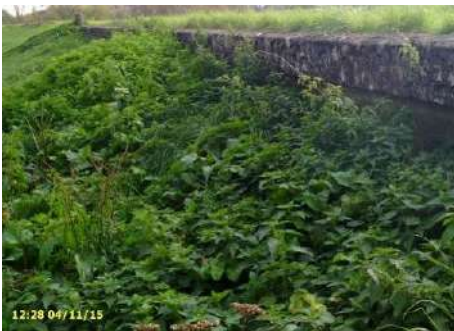
Figure 41 : mur de soutènement sur le haut de talus coté val vu vers l'amont - pk2750

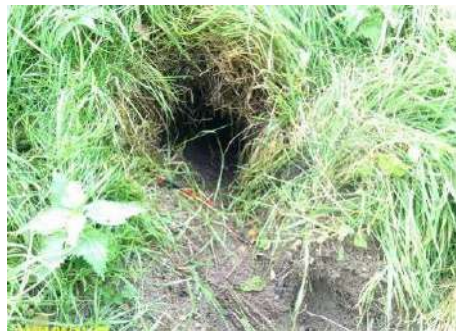
Figure 42 : terrier de 20cm de diamètre observé sur talus coté val sous la base du mur de soutènement - pk2750

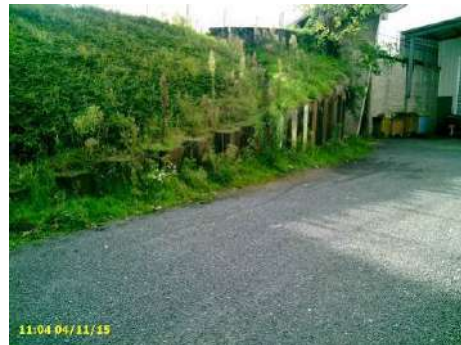
Figure 50 : début du renforcement en palplanches en pied de talus coté val et gagnant l'axe de l'ouvrage vers l'aval

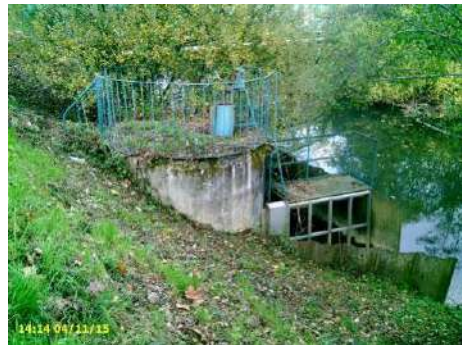
Figure 73 : Pt64 - Ancienne station de pompage de l'usine Mazda (clapet étanche ?)

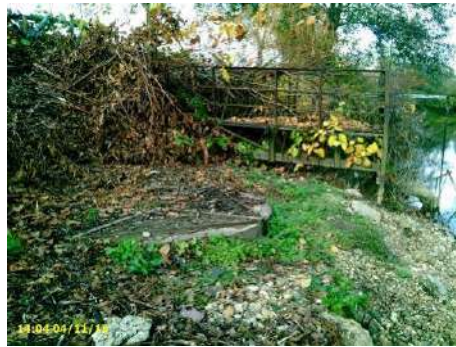
Figure 74 : Pt76 - Ancienne station de pompage de l'usine Thompson – ATB Selni (clapet étanche ?)

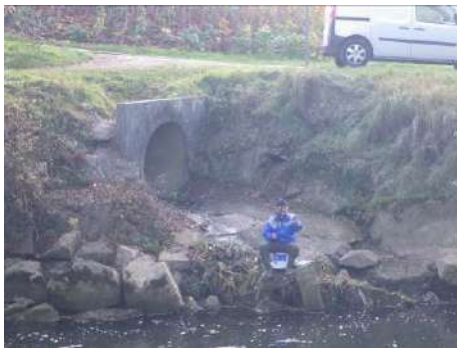
Figure 75 : Pt163 - Buse en béton de diamètre 1500mm permettant l'écoulement des eaux pluviales vers la Loire. Il est précisé que la fermeture de cet ouvrage est assurée par la vanne de l'exutoire du pluvial gravitaire du centre des expositions dit « vanne du karting »

A noté que le rapport de surveillance de 2017 réalisé par Nevers agglomération précise concernant cette vanne, que le système et le poids des trappes rendent l'ouverture très difficile et recommande le remplacement des trappes.

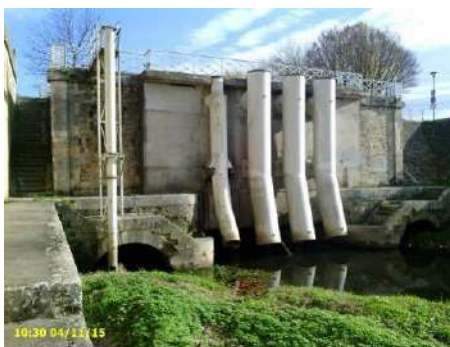
Figure 79 : Pt74 - Station d'exhaure du pont mal Placé constituée d'un système de 4 pompes et vannages automatisés (pour rejet des eaux depuis le val vers la Loire)

Nota : L'apparition de circulation préférentielle de l'eau le long de cette discontinuité traversante de la digue est ainsi à surveiller. En effet, celle-ci est susceptible d'initier une érosion interne de contact de la levée.

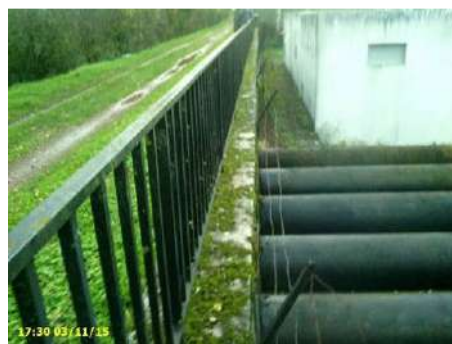
Figure 95 : Six canalisations traversant la levée de St-Eloi 2ème section en milieu de talus coté val (station de relevage de la Baratte) avec renforcement visible en palplanches couronnées d'une poutre en béton

Il n'a pas pu être levé le fil d'eau de ces canalisations.

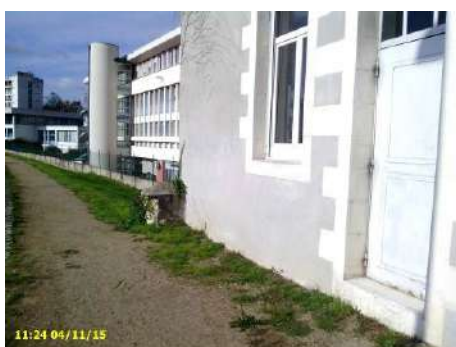
La présence de bâtiments encastrés dans la digue constitue une problématique vis-à-vis de l'érosion interne par le raccourcissement du chemin hydraulique qu'ils induisent.

Figure 97 : Bâtiment de la DDT situé en aval de la porte de Médine encastré sur toute la hauteur de la digue (vu depuis la crête de l'ouvrage vers l'aval)

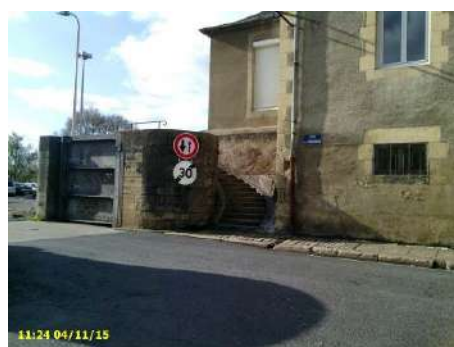
Figure 98 : Porte de Médine vue depuis le côté val avec maison encastrée sur talus côté val

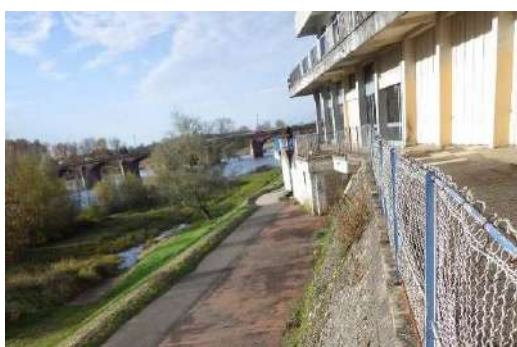
Figure 99 : Maison de la Culture vue vers l'aval depuis la crête de l'ouvrage : Bâtiment encastré sur talus côté val et escalier d'accès reposant sur perré côté Loire

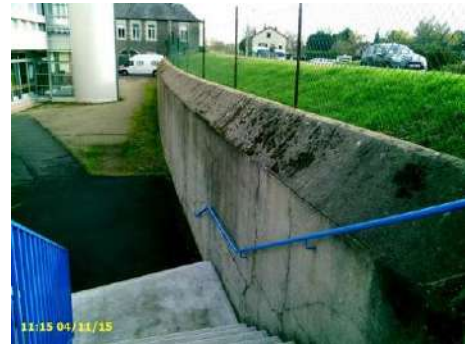
Figure 104 : Mur de soutènement au droit du bâtiment de la DDT58 vu vers l'amont

Au vu de ces problématiques, toute dégradation même mineure est à traiter.

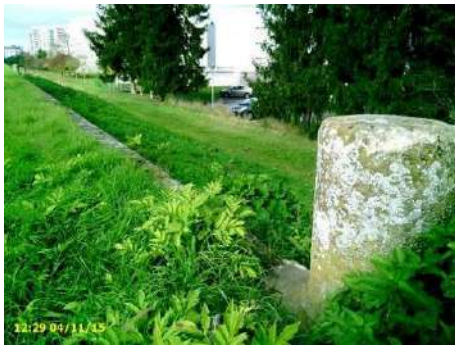
Figure 105 : Mur de soutènement en haut de talus coté val (vu vers l'aval) près de la rue du 8 mai 1945

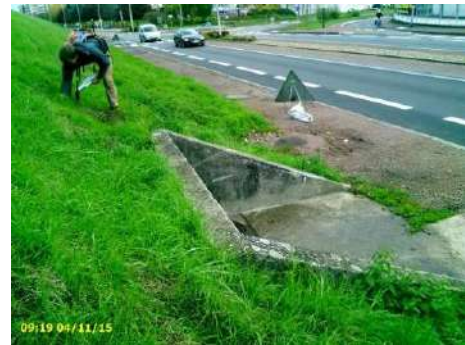
Figure 106 : Mur de soutènement pour canalisations en pied de talus coté val vu vers l'amont (au nombre de 3 au total sur digue rive gauche canal)

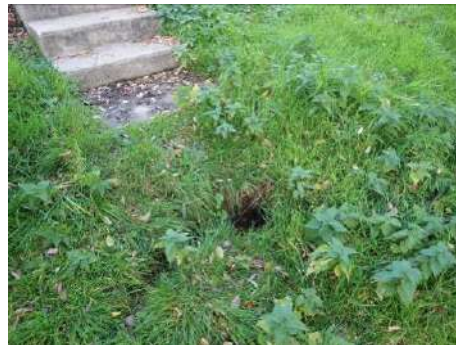
Figure 116 : Terrier de 20cm de diamètre dans le bas du talus coté Loire (tronçon VTA n°1)

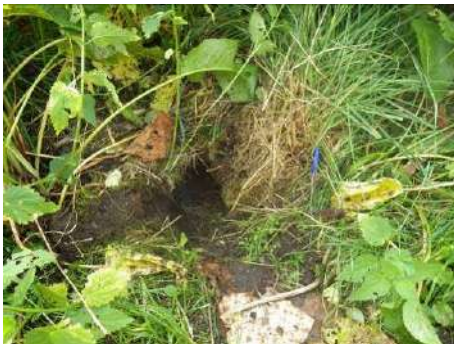
Figure 117 : Terrier de 10cm de diamètre au milieu de talus coté val (tronçon VTA n°7 – Val Ouest)

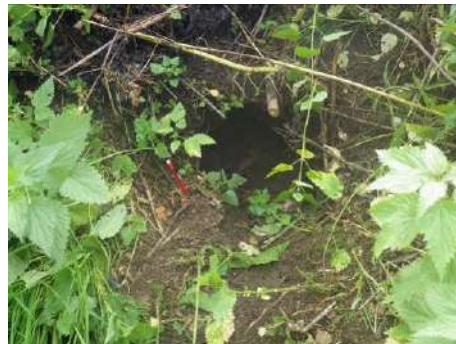
Figure 118 : Terrier de 20cm de diamètre dans talus coté val sous mur de soutènement (tronçon VTA n°7)

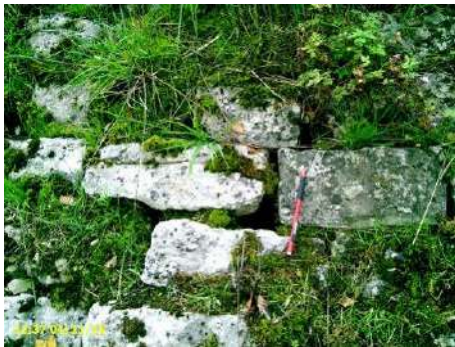
Toutefois, il a été noté au droit du tronçon homogène VTA n°7 des déjoints et des déstructurations des pierres sur le bas du talus coté val près des logements les Bords de Loire. Ces déstructurations n'ont été observées que dans les zones où le perré était découvert (absence de terre végétale et/ou de végétation masquante).

Figure 121 : Déjoints du perré en pied de talus coté val (levée St-Eloi 1ère section)

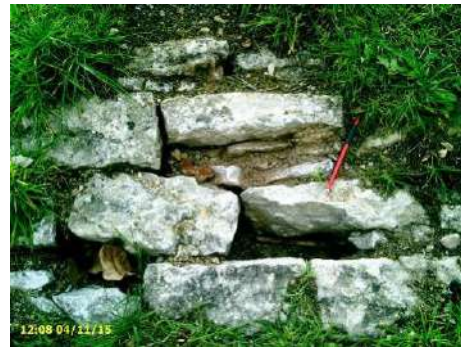
Figure 122 : Déjoints du perré en pied de talus coté val (levée St-Eloi 1ère section)

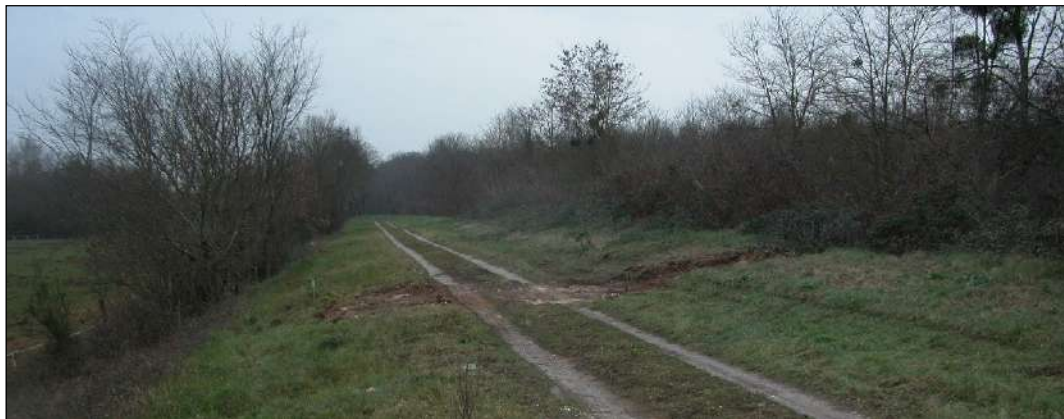
- la découverte de terriers de blaireaux traversant les digues de Beffes et Herry, aux lieux-dits les Rapins, les Barreaux et les Butteaux. Alors que la crue était annoncée, dans la nuit du 6 au 7 décembre 2003, une pelle mécanique a été mobilisée pour fermer les terriers et empêcher la formation quasi-certaine d'une brèche. L'intervention a été faite en urgence alors que la crue était déjà présente. Le chauffeur de la pelle et le contrôleur de la DDE ont dû être évacués par les pompiers. Une semaine après la crue, les terriers étaient déjà réapparus.

Figure 173 : levée de Beffes-Herry - réparations d'urgence lors de la crue de décembre 2003 (crédit photo DREAL Centre)

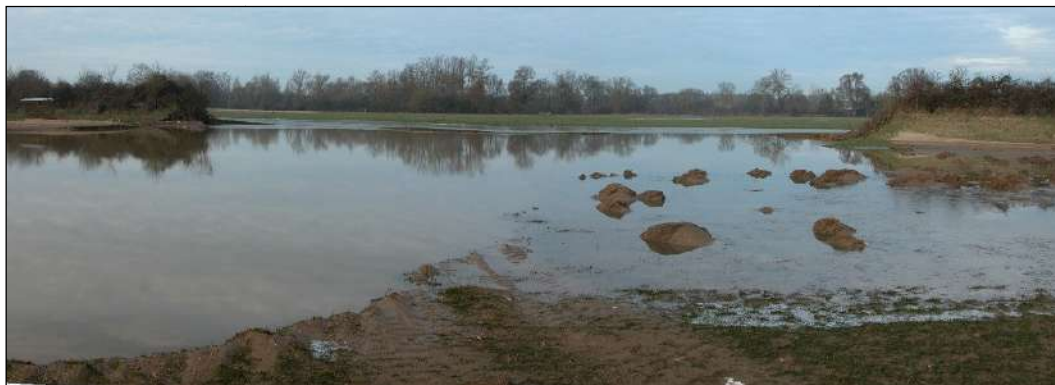
- une sur une digue en bordure de la Loire à Montrond-les-Bains, dans le département de la Loire (brèche de 20 mètres) ;
- une sur la digue de Mauboux, en bordure de l'Allier à Livry, dans le département de la Nièvre (digue de 2,00 m de hauteur, brèche de 40 mètres, fosse d'érosion de 50 m de diamètre, ce qui a causé la mort d'un troupeau de 130 bêtes)

Figure 174 : Brèche dans la digue de Mauboux à Livry (58) - Crue de 2003 (crédit photo DREAL Centre)

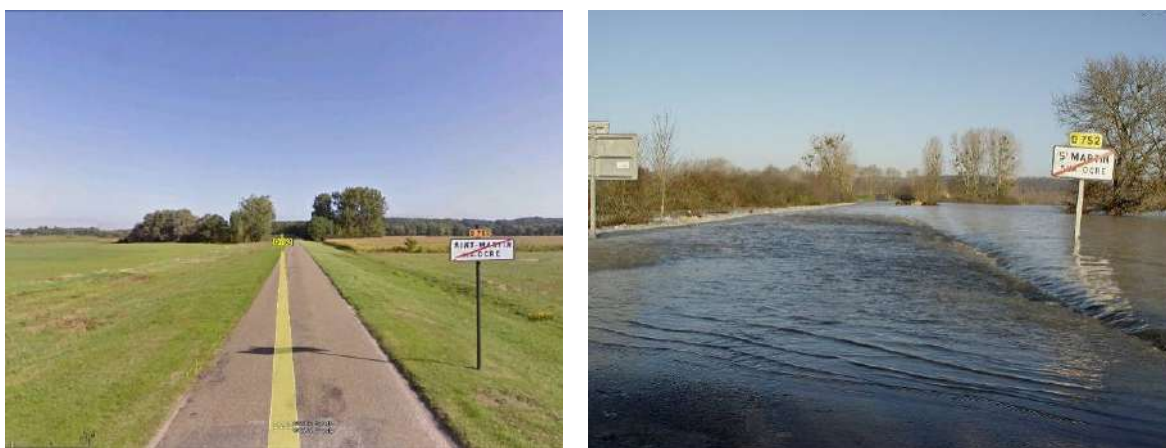
Les déversoirs de Passy, de Léré et de Saint-Martin-sur-Ocre, situés en aval du Val du Nevers ont fonctionné. Les deux premiers sont établis au niveau du terrain naturel, le troisième est en maçonnerie sans fusible. Les hauteurs d'eau au-dessus des déversoirs ont été respectivement de 0,50 m, 0,60 m et 0,20 m.

Figure 175 : déversoir de Saint-Martin-sur-Ocre aujourd'hui (à gauche) et lors de la crue de décembre 2003 (à droite) (image Google Earth – crédit photo DREAL Centre)

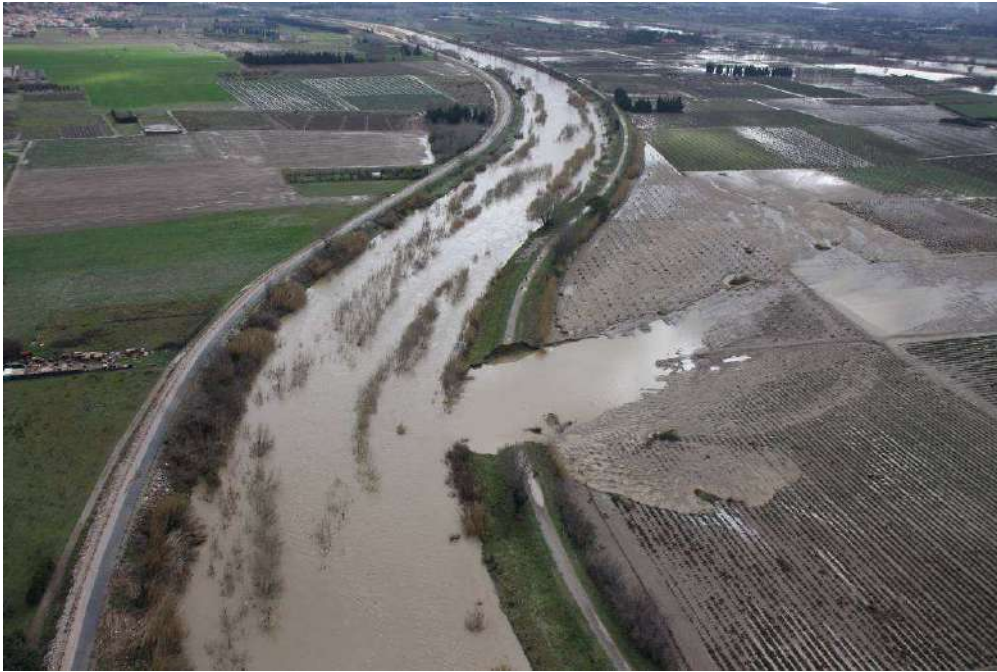
Figure 176 : brèche de Pia sur l'Agly – crue du 6 mars 2013 – (photo : protection civile des Pyrénées-Orientales)

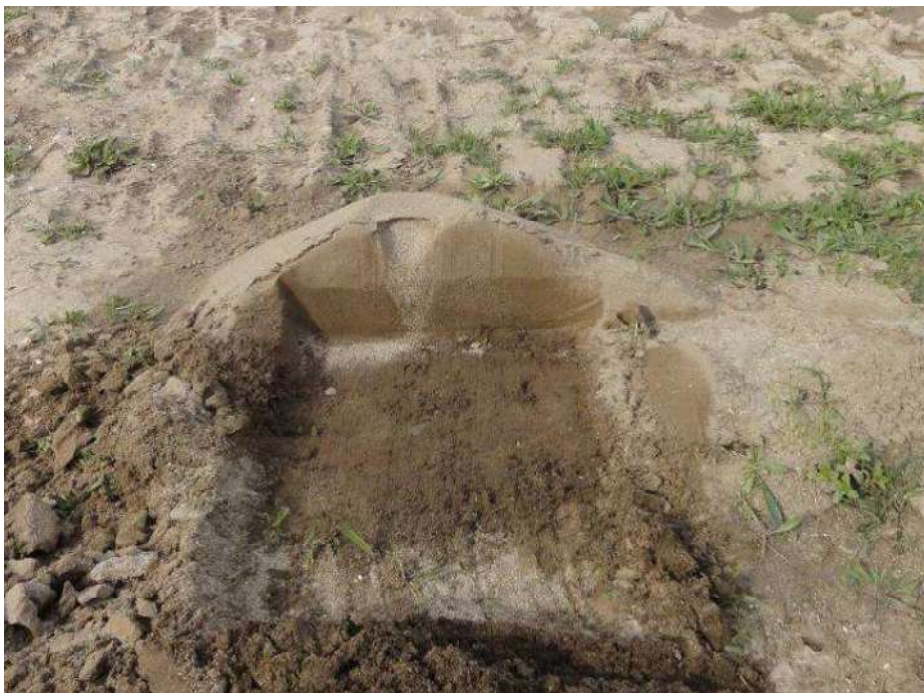
- l'impact de la végétation dans le lit du cours d'eau sur la ligne d'eau en crue et donc sur les surverses.
- l'importance de l'érosion interne au niveau de la fondation par l'apparition de « sand boils<sup>4</sup> » dans le val en arrière de la digue, et des effondrements localisés dans la digue qui sont vraisemblablement la cause initiale de la deuxième brèche (brèche de Pia) ;
- la création d'une fosse d'érosion importante en profondeur (>5 m) et en étendue (environ 100 m) ;
- que les écoulements dans la brèche lors de sa formation sont capables de transporter des blocs d'enrochement, initialement implantés à la base de la digue côté fleuve, à plus de 200 m de distance et au-delà de la fosse d'érosion. Cela confirme l'importance de la dissipation d'énergie en arrière d'une brèche.

Figure 177 : Coupe d'un sand Boil derrière les digues de l'Agly – crue du 6 mars 2013 – (photo : DDT des Pyrénées-Orientales)
