PREFECTURE DE LA NIEVRE

Études de dangers des digues domaniales de classe B du département de la Nièvre – Val de Decize S03 – Étude morphodynamique locale

Mars 2015

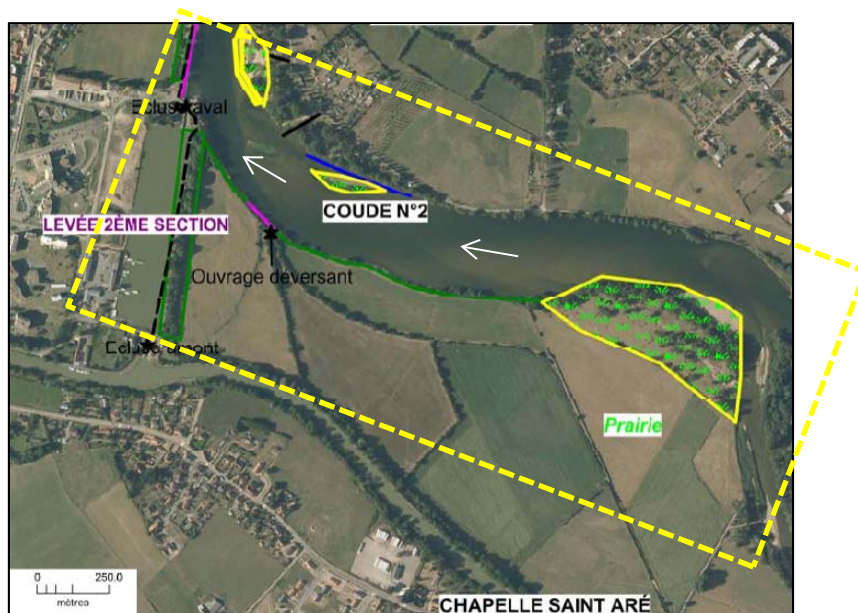
Figure 2: Localisation du secteur au droit de la levée de la Jonction 2^{ème} section - val de Decize (58)

Sur ce tronçon, la levée n'est pas en contact direct avec le lit vif de la Loire. Le lit majeur de la Loire est occupé par un important franc bord faisant jusqu'à 500 m de long. Ce franc-bord, jouant le rôle de champ d'expansion lors de crue est à majorité recouvert de prairies (Figure 3). Quelques arbres sont implantés formant un cordon arborescent utilisé dans la délimitation des prairies.

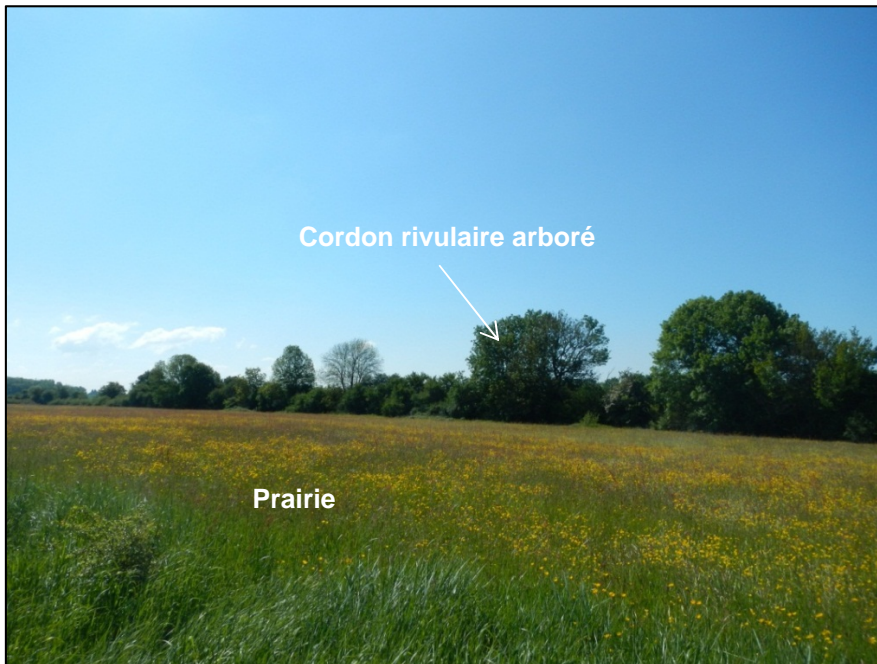
Figure 3 : Etendue de la prairie recouvrant le franc-bord, en arrière plant un cordon arboré- vue depuis la berge - val de Decize (58) (Egis Eau 16/05/2014)

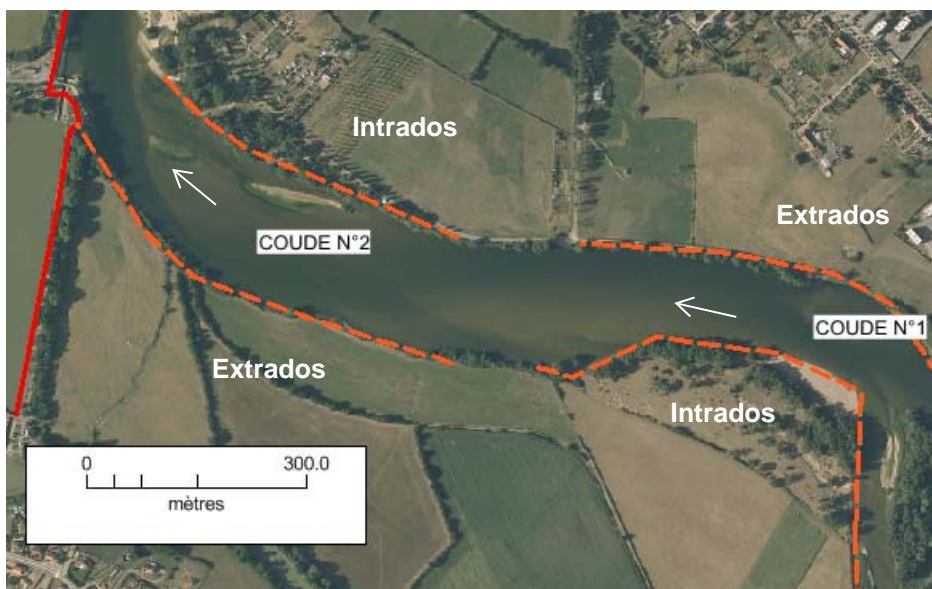
La vue aérienne de la figure 4 témoigne sur ce secteur de la présence de méandres, avec en extrémité amont un méandre marqué et le début d'un second méandre à 100°. La géométrie de ce secteur a un impact significatif sur l'état des berges.

Figure 4 : Localisation des méandres de la Loire sur au niveau de la levée de la Jonction 2ème section - val de Decize (58)

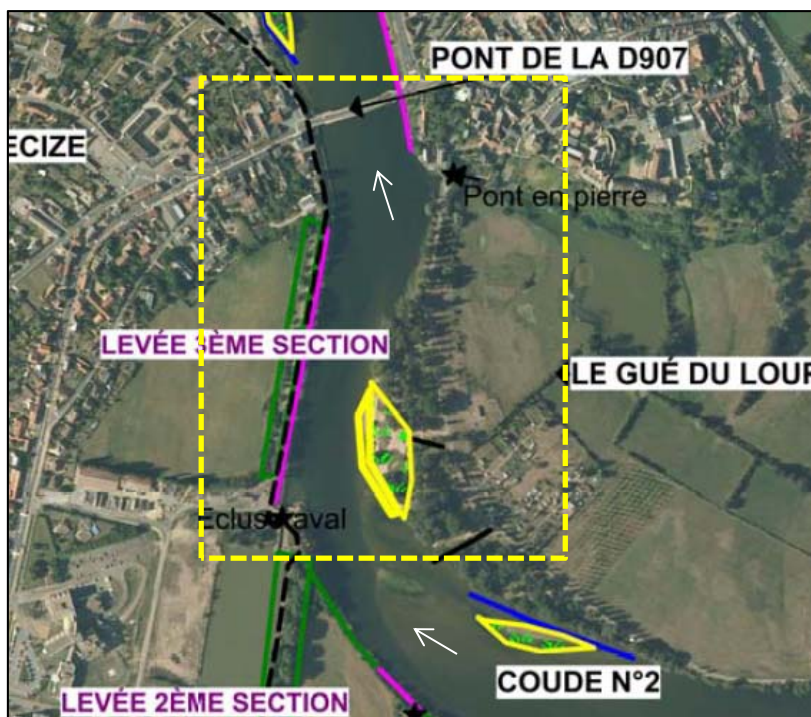
Sur ce secteur la levée est en contact direct avec le lit vif de la Loire. De plus, la Loire a un tracé rectiligne et une largeur moyenne d'une centaine de mètres. La rive droite n'est pas endiguée, au niveau du Gué du Loup. Elle jouera le rôle de champ d'expansion de crue.

Figure 11 : Localisation du secteur entre l'écluse aval du port de la Jonction et le pont de la D978a - val de Decize (58)

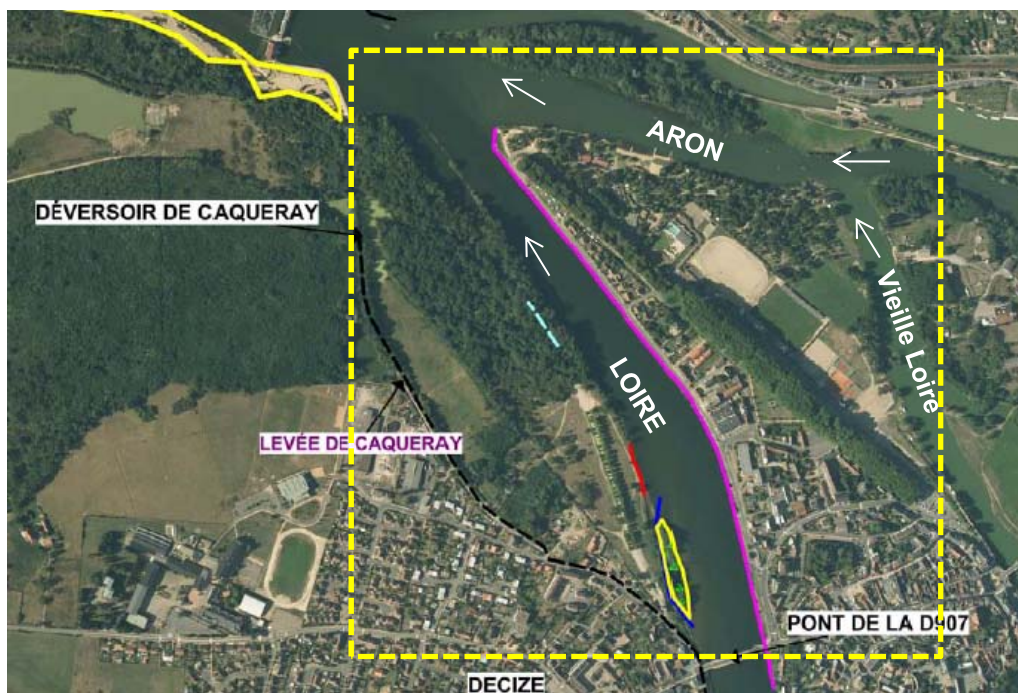
Ce tronçon concerne la levée de Caqueray. La Loire est chenalisée sur ce secteur et subit un pincement juste en amont de la confluence avec l'Aron. Le lit vif de la Loire n'est que de 70 m à 100 m de large.

En rive gauche, les 90 m de la levée après le pont sont en contact avec la Loire. Puis un franc bord commence à se dessiner jusqu'au déversoir de sécurité du barrage hydroélectrique de Saint Léger des Vignes.

Figure 16 : Localisation du secteur entre le pont de la D978a et la confluence Loire-Aron- val de Decize (58)

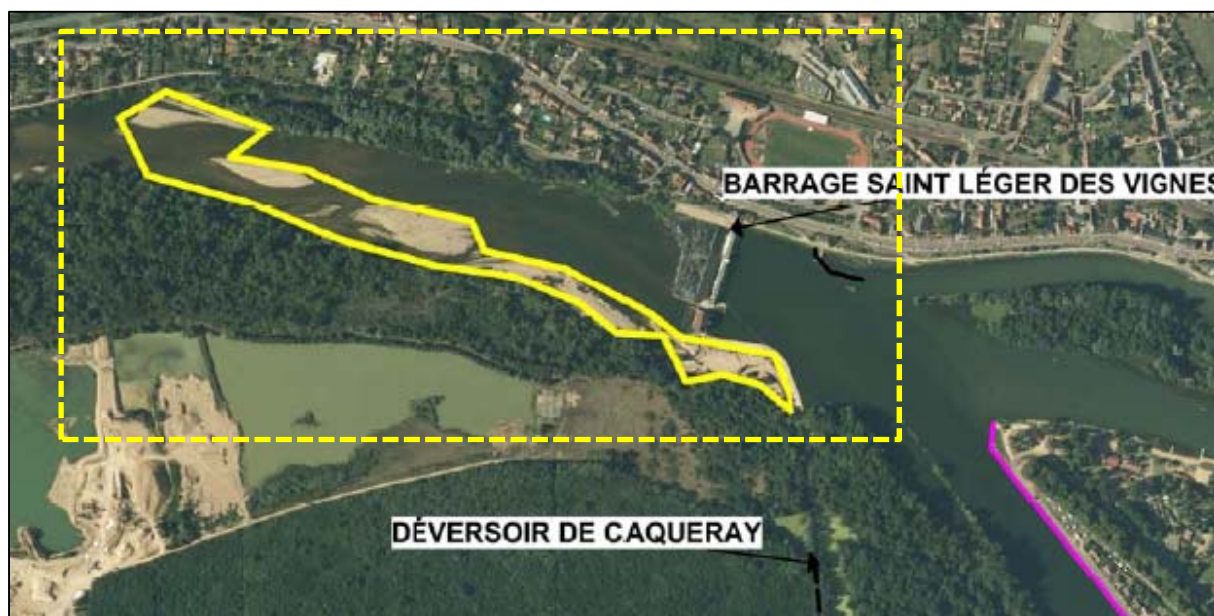
Figure 23 : Localisation du secteur d'étude au niveau du barrage de Saint Léger des Vignes - val de Decize (58)

D'après l'étude de la LOIRE entre Villerest et le bec d'ALLIER de la DIREN de Bassin Loire Bretagne en 1997, la Loire entre l'aval du barrage jusqu'au Béard (à 15 km au nord de Decize) a subi une incision importante (-2.5 m à -2.8 m) due à l'exploitation alluviale en lit mineur et moyen. La sablière située au Nord de Decize est un témoin de cette exploitation.

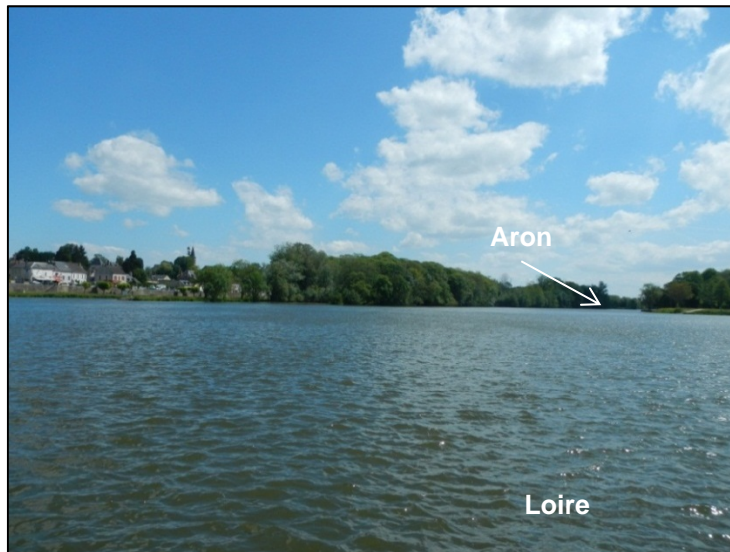
Figure 24 : Confluence de la Loire et de l'Aron- val de Decize (58) (Egis Eau 16/05/2014)

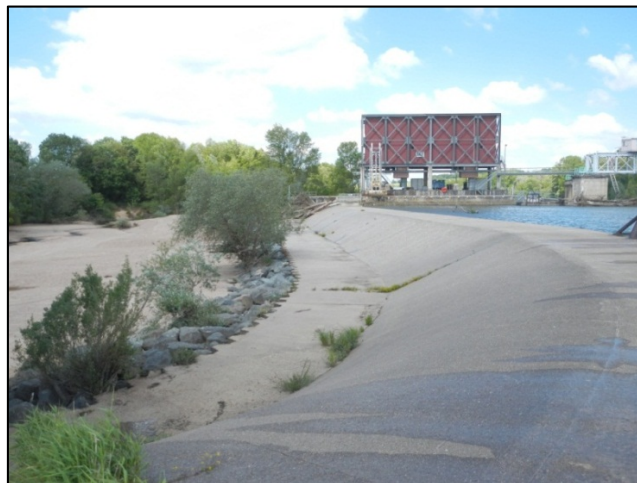
Le site est marqué par l'implantation d'un barrage. Le barrage de Saint Léger des Vignes a été construit en 1836 et en 1986 s'est installée une usine hydroélectrique. Le barrage est composé d'un seuil (Figure 25) créant une chute d'eau pour alimenter les turbines mais également d'un déversoir de sécurité en cas de crue.

Figure 25 : Déversoir de sécurité du barrage de Saint Léger des Vignes -val de Decize (58) (Egis Eau 16/05/2014)
