ÉTUDE DE DANGERS DU SYSTÈME DE PROTECTION DU VAL DE SAINT-HILAIRE-FONTAINE – CHARRIN CONTRE LES INONDATIONS DE LA LOIRE

Rapport d'étude

Juin 2017

PROJET	N	800730	Intitulé	Etudes de dangers des digues domaniales de classe B et C de la Loire
Maitre d'ouvrage			DDT 58	
Date de création du document			Mai 2015	
Contact			Marie-Christine GERMAIN	
Titre du document			Étude de dangers du val de Saint-Hilaire-Fontaine et de Charrin – rapport d'étude	
Référence du document			rapport_EDD_02-Saint-Hilaire-Charrin-v5.docx	
Indice			V5

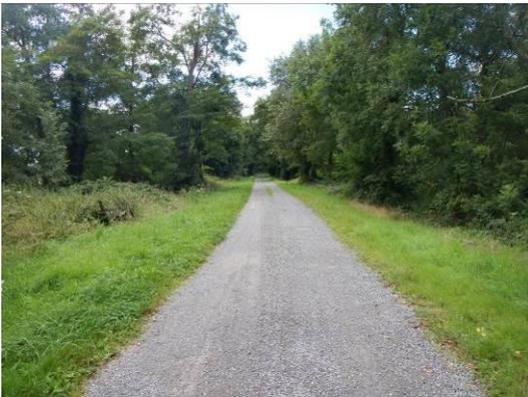
Figure 11 : piste en crête de digue vue vers l'aval
(végétation dense de part et d'autre)

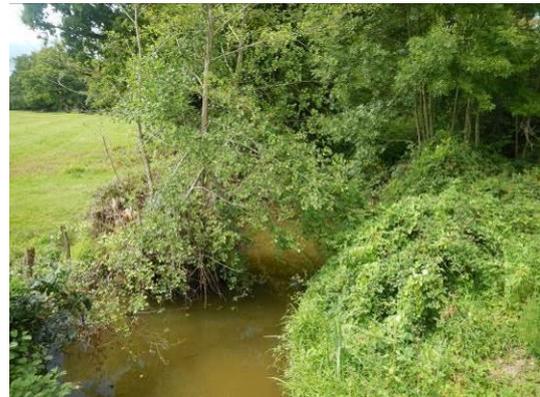
Figure 12 : fossé en eau en pied de talus côté Loire vu vers l'aval

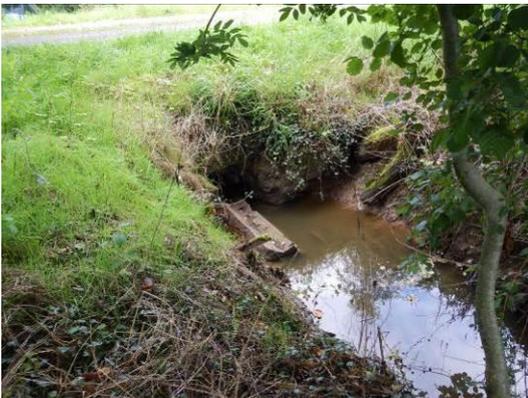
Figure 13 : ouvrage traversant sous la digue vue sur la face amont (talus côté Loire)

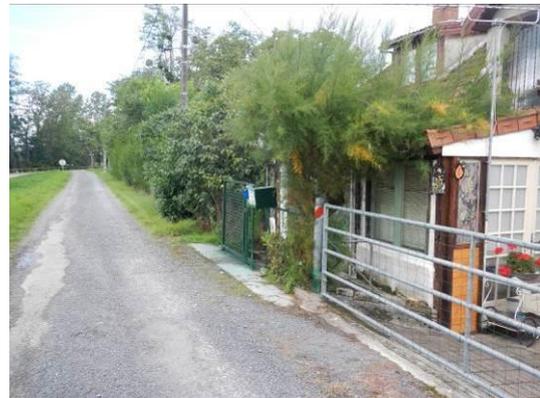
Figure 14 : maison encastrée sur talus côté val de la digue

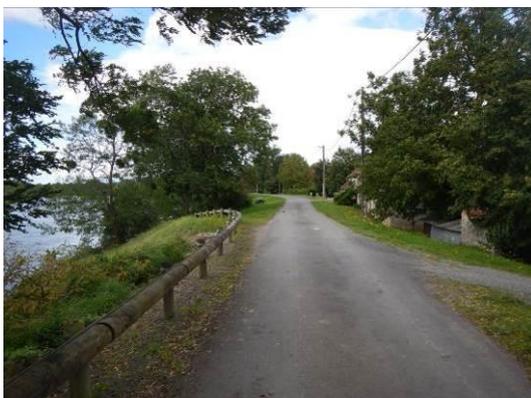
Figure 15 : vue de la digue vers l'aval avec pied de talus en contact avec lit vif de la Loire

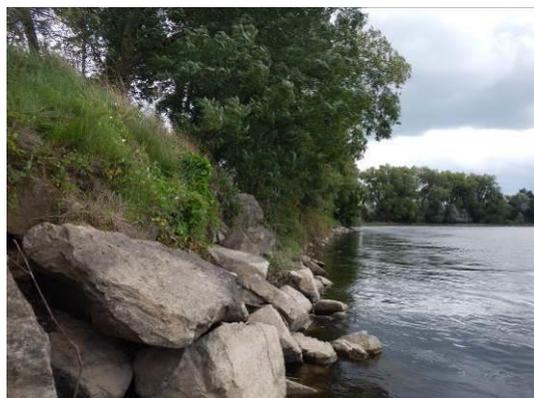
Figure 16 : renforcement en enrochements libres de la berge (vue vers l'amont)

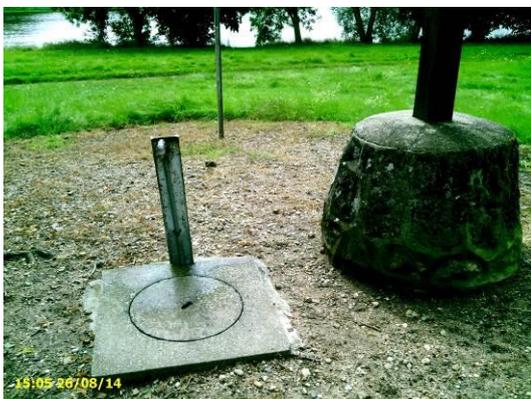
Figure 17 : corps étrangers sur talus côté Loire

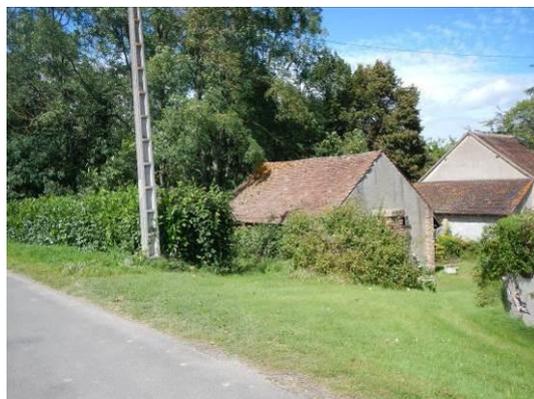
Figure 18 : bâtiment encastré sur talus côté val

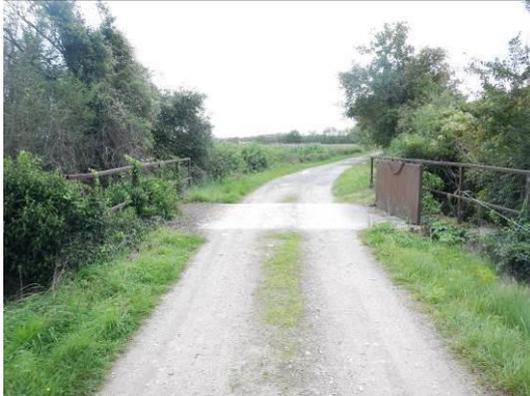
Figure 19 : ouvrage traversant en aval de la section (vu vers l'aval)

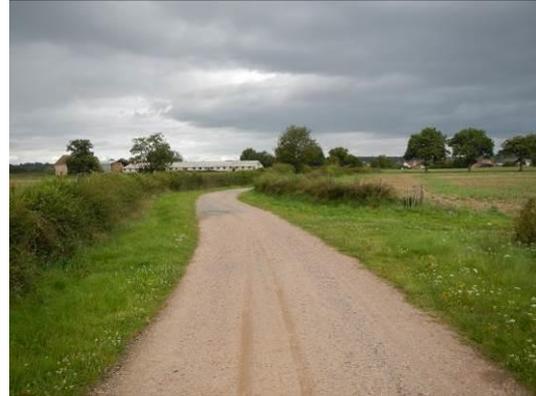
Figure 20 : terminaison de la digue avec raccordement au niveau du TN (vue vers l'aval)

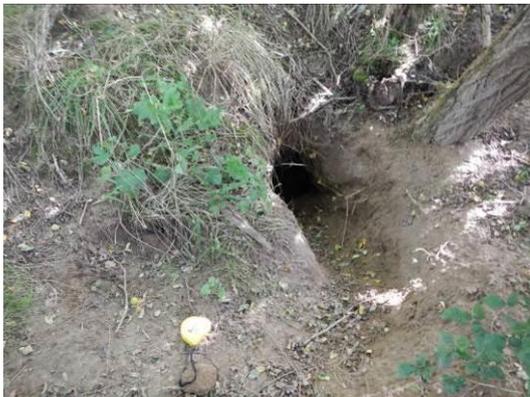
Figure 21 : terrier sur talus côté Loire

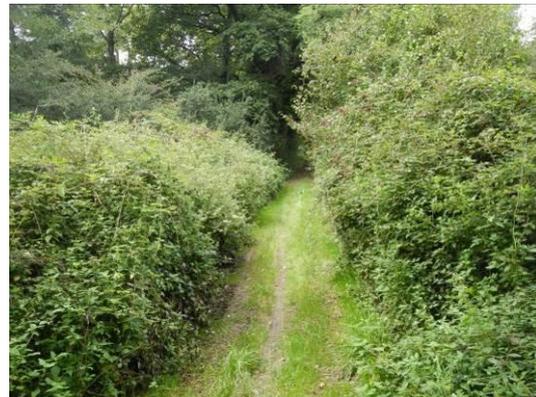
Figure 22 : crête de la digue vue vers l'aval avec sentier

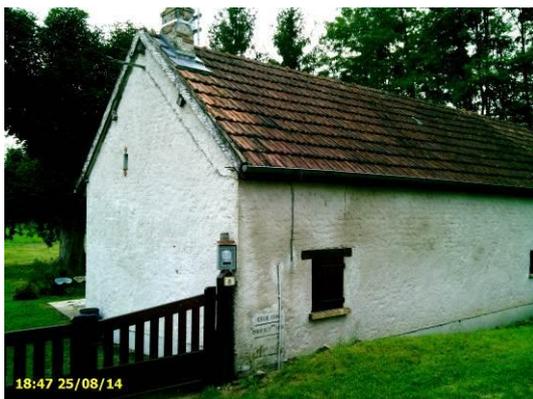
Figure 23 : bâtiment en castré sur le bas du talus côté Loire

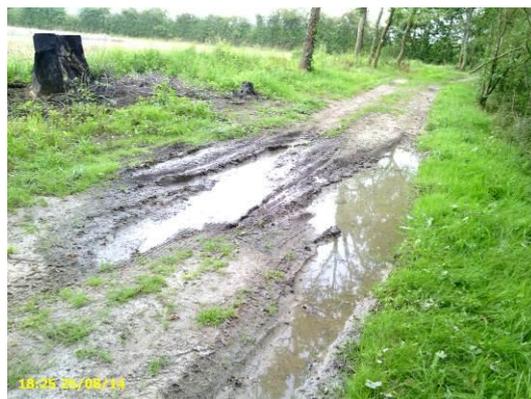
Figure 24 : ornières en amont du renforcement de la crête (vues vers l'amont)

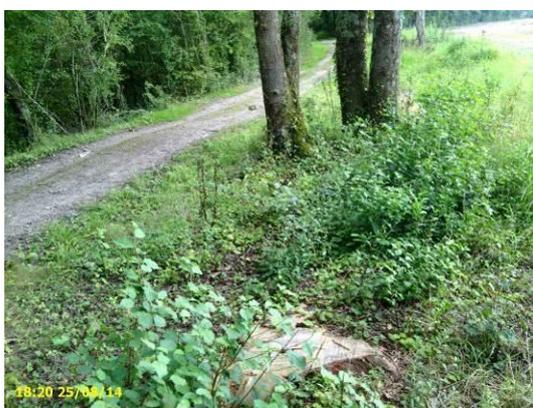
Figure 25 : piste en crête avec souche au premier plan (vue vers l'aval)

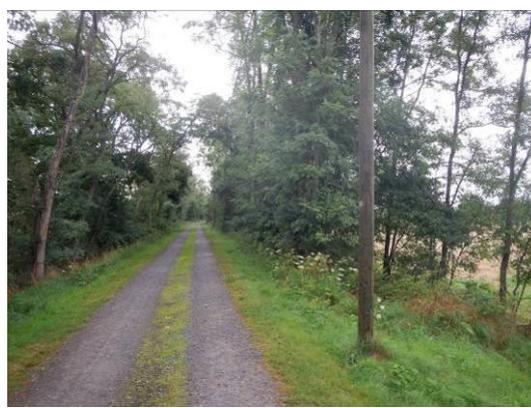
Figure 26 : végétation généralisée sur les 2 talus de la digue (vue vers l'aval)

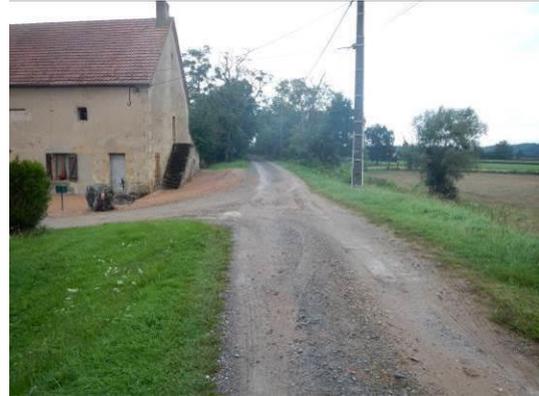
Figure 28 : bâtiment encastré sur talus côté Loire (vu vers l'aval)

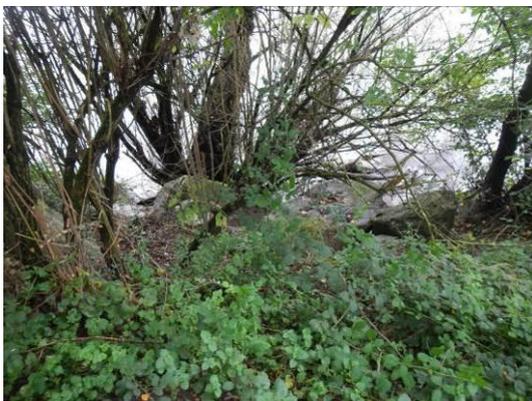
Figure 29 : enrochements libres en protection de la berge de la Loire

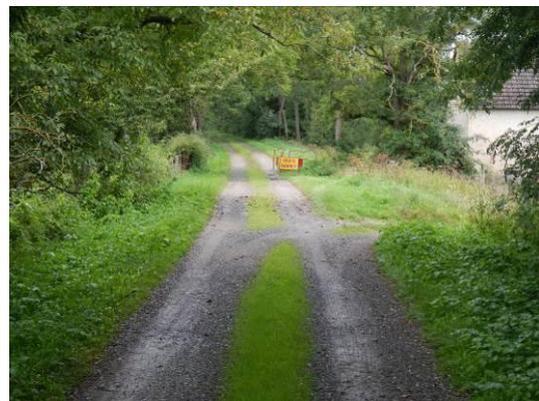
Figure 30 : piste en crête vue vers l'aval

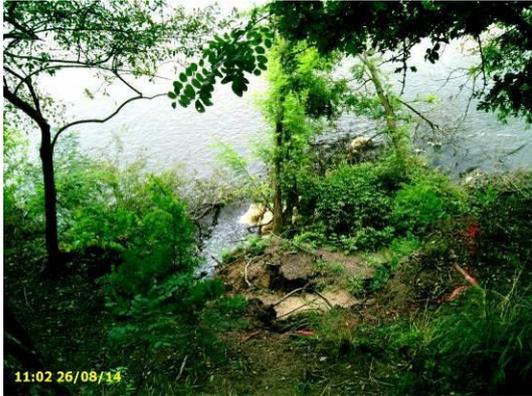
La levée de **Charrin** présente en crête un chemin en terre carrossable sur l'ensemble de son linéaire. Cette digue rejoint le terrain naturel en aval du contact avec le lit vif de la Loire, à l'ouest du hameau de la Crevée. Lors de notre visite de terrain, un arrêté préfectoral en date du 18 août 2014 interdisait la circulation en aval de la section n°5 de cette levée suite au glissement récent du talus côté Loire.

Figure 38 : vue du glissement depuis le haut du talus côté Loire (section n°5)

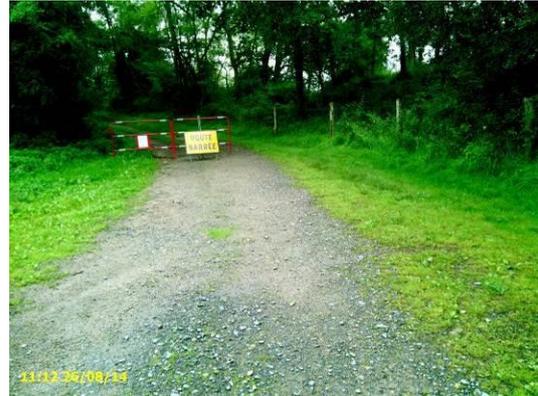
Figure 39 : fermeture du chemin en aval de la section n°5 (vue vers l'amont depuis le TN)

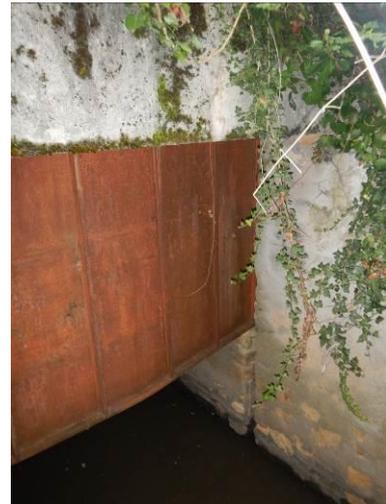
Point 341 : ouvrage avec martelière côté val (section n°3)

Nota : L'apparition de circulation préférentielle de l'eau le long de cette discontinuité traversante de la digue est ainsi à surveiller. En effet, celle-ci est susceptible d'initier une érosion interne de contact de la levée.

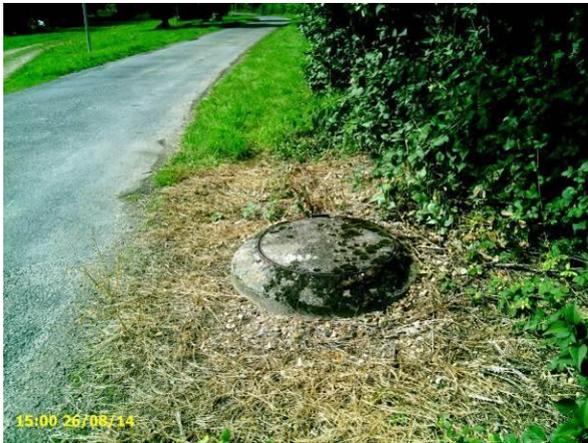
Les indices relevés sur le terrain ne permettent pas d'établir la présence de canalisations à travers la digue. Il est notamment identifié des tampons au niveau du secteur habité sur la section n°2, ainsi que des canalisations traversant la digue sous le bâtiment de la station de pompage (section n°5).

Bien que leur cheminement dans la digue ne soit pas connu, ces canalisations constituent des discontinuités susceptibles de favoriser le risque d'érosion interne par circulation de l'eau à l'interface ouvrage/sol en cas de crue.

Tampon témoignant la présence de canalisation à proximité des habitations (section n°2)

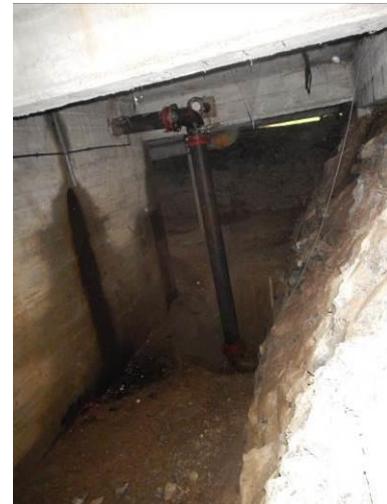
Canalisations sous bâtiment de la station de pompage (section n°5)

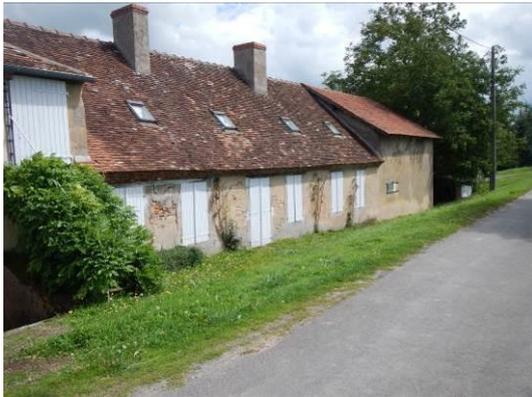
La présence de bâtiments encastrés dans la digue constitue une problématique vis-à-vis de l'érosion interne par le raccourcissement du chemin hydraulique qu'ils induisent.

Maison encastrée sur talus côté val à Thareau (section n°2)

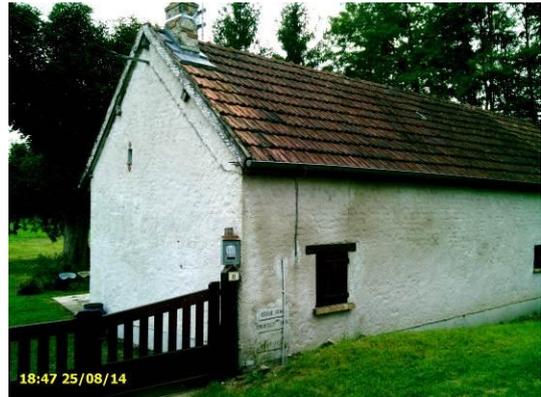
Maison encastrée sur talus côté Loire (section n°4)

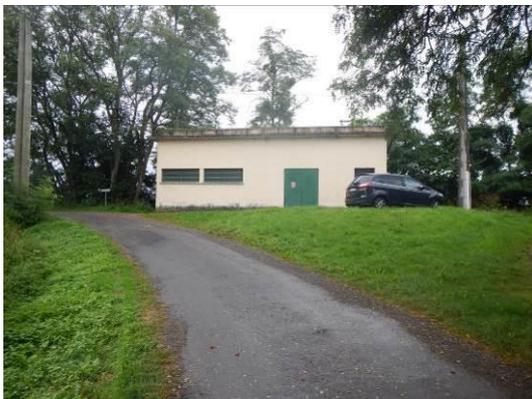
Bâtiment de la station de traitement AEP vue depuis le pied de talus côté val (section n°5)

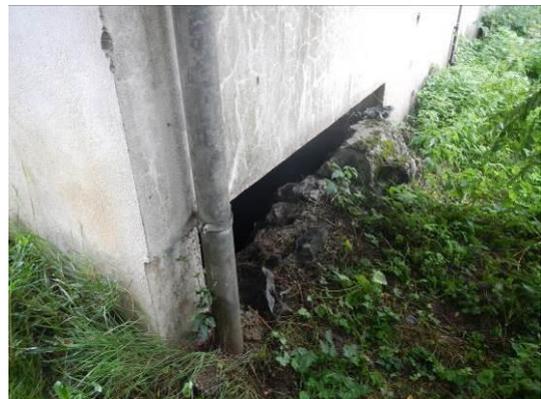
Vue de l'accès sous le vide sanitaire de la station de traitement AEP côté talus rive (section n°5)

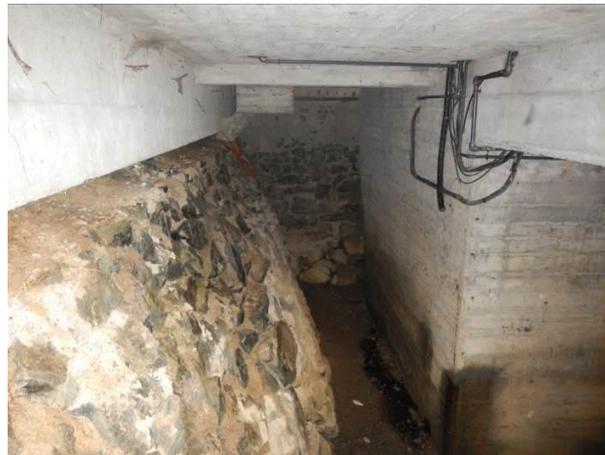
Vide sanitaire sous bâtiment de la station de traitement AEP avec renforcement des fondations en parement maçonné (section n°5)

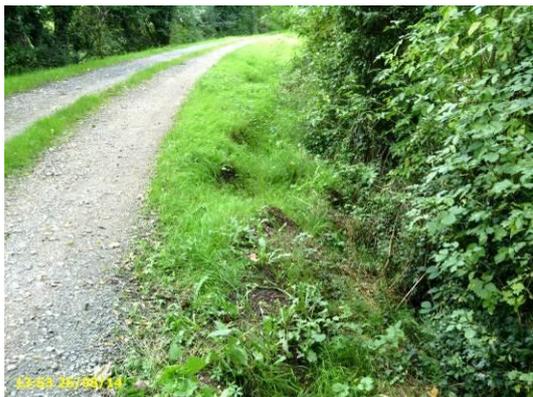
glissement superficiel sur le haut du talus côté val (section n°1)

Nota : Ces zones constituent des points faibles vis-à-vis du risque de rupture et de la formation de brèche dans le corps de la digue. Ils constituent également des facteurs aggravants l'érosion externe en cas de surverse.

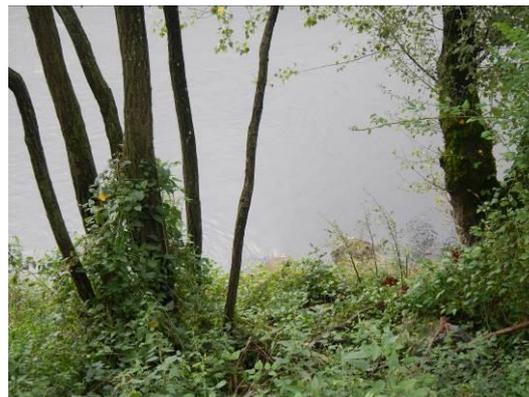
glissement au niveau du bas de talus côté Loire (section n°5)

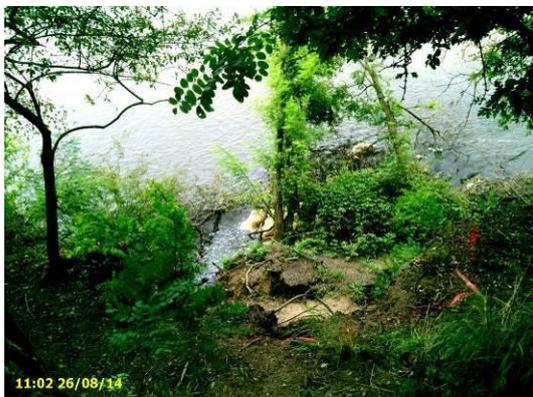
Il a été identifié 3 **glissements** dont un présente une vulnérabilité forte en contact avec le lit vif de la Loire (section n°5). Sur ce dernier glissement le bas du talus est désormais vertical.

glissement important au niveau de la berge de la Loire (section n°5)

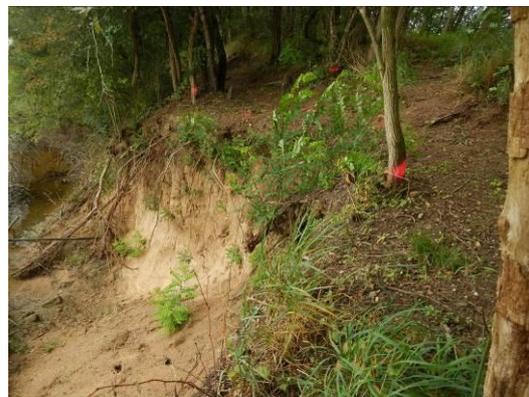
glissement important au niveau de la berge de la Loire (section n°5) avec bas de talus verticalisé vu vers l'aval

Au niveau du glissement le plus important, il est rappelé ici que la circulation en crête fait l'objet d'une interdiction par arrêté préfectoral en date du 18 août 2014.

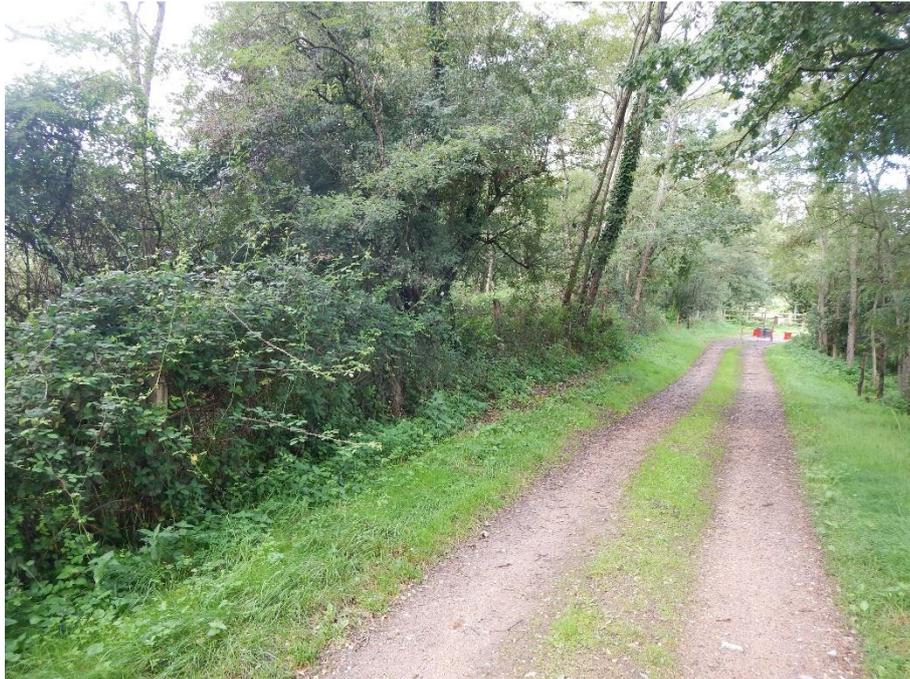
A l'extrémité aval, le système d'endiguement s'arrête brutalement.

Figure 55 : vue vers l'aval du chemin en crête qui descend côté val et de l'arrêt de la levée de Charrin

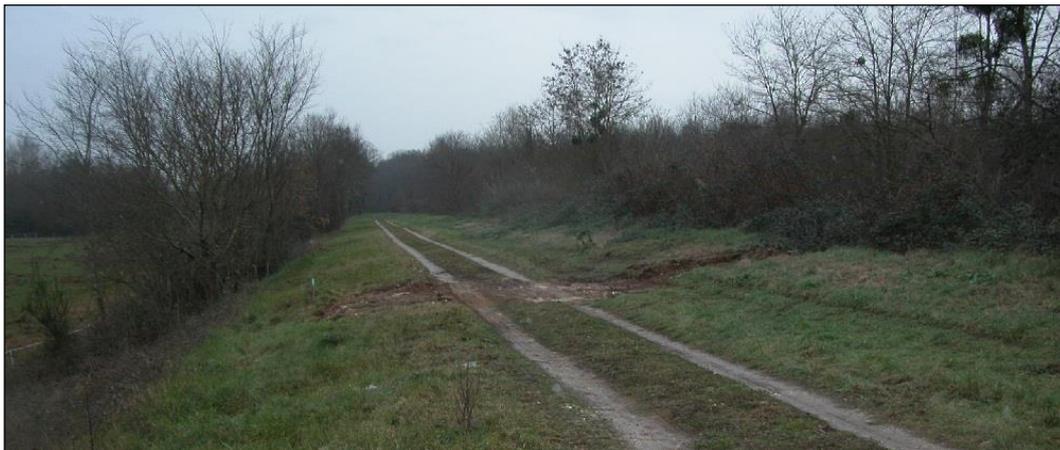
- la découverte de terriers de blaireaux traversant les digues de Beffes et Herry, aux lieux-dits les Rapins, les Barreaux et les Butteaux. Alors que la crue était annoncée, dans la nuit du 6 au 7 décembre 2003, une pelle mécanique a été mobilisée pour fermer les terriers et empêcher la formation quasi-certaine d'une brèche. L'intervention a été faite en urgence alors que la crue était déjà présente. Le chauffeur de la pelle et le contrôleur de la DDE ont dû être évacués par les pompiers. Une semaine après la crue, les terriers étaient déjà réapparus.

Figure 68 : levée de Beffes-Herry - réparations d'urgence lors de la crue de décembre 2003 (crédit photo DREAL Centre-Val de Loire)

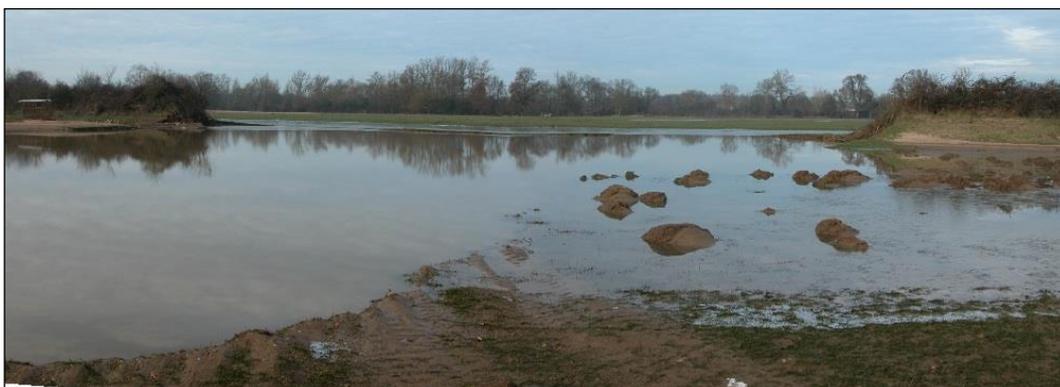
- o une sur la digue de Mauboux, en bordure de l'Allier à Livry, dans le département de la Nièvre (digue de 2,00 m de hauteur, brèche de 40 mètres, fosse d'érosion de 50 m de diamètre, ce qui a causé la mort d'un troupeau de 130 bêtes)

Figure 69 : Brèche dans la digue de Mauboux à Livry (58) - Crue de 2003 (crédit photo DREAL Centre-Val de Loire)

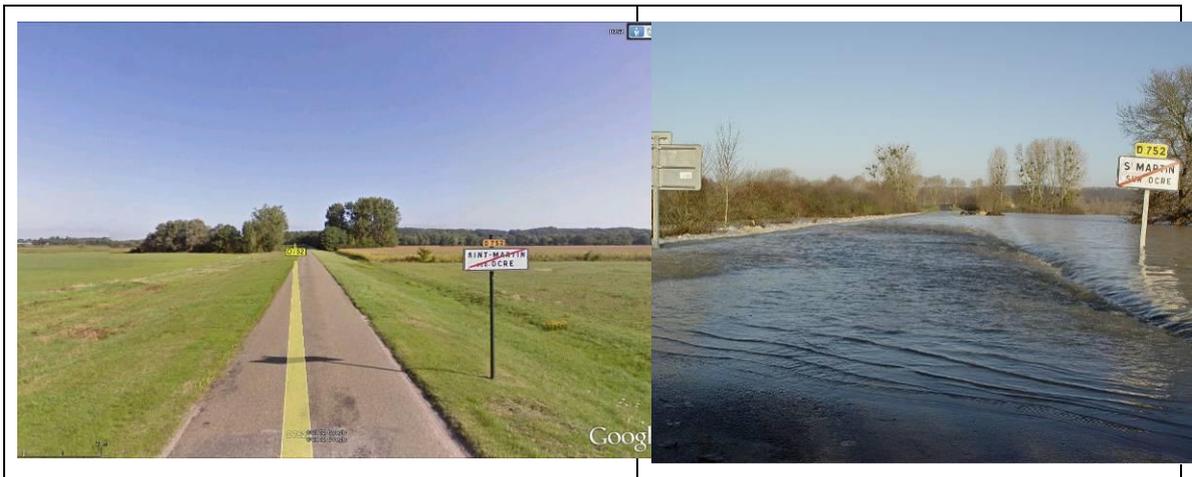
Figure 70 : déversoir de Saint-Martin-sur-Ocre aujourd'hui (à gauche) et lors de la crue de décembre 2003 (à droite) (image Google Earth - crédit photo DREAL Centre-Val de Loire)

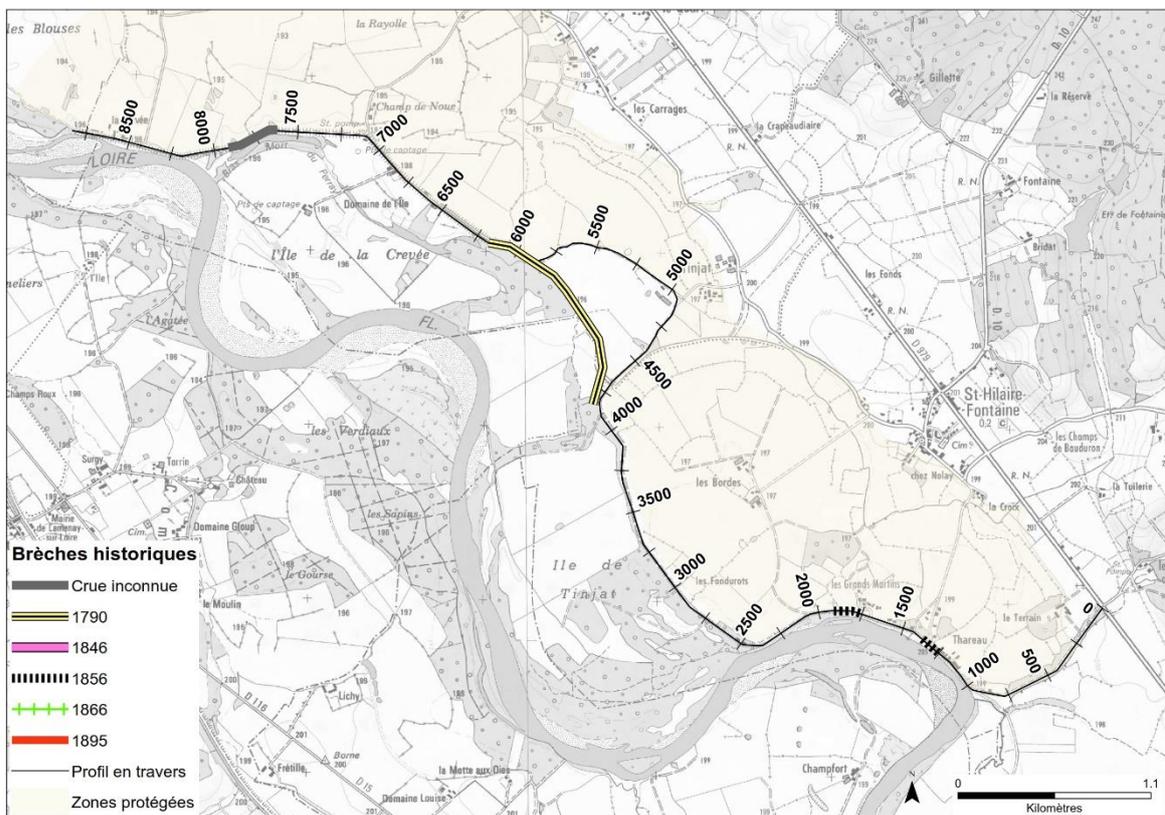
Tableau 14 : Brèches historiques recensées sur le val de Saint Hilaire Fontaine

Figure 71 : localisation des brèches historiques inventoriées sur le val de Saint Hilaire Fontaine

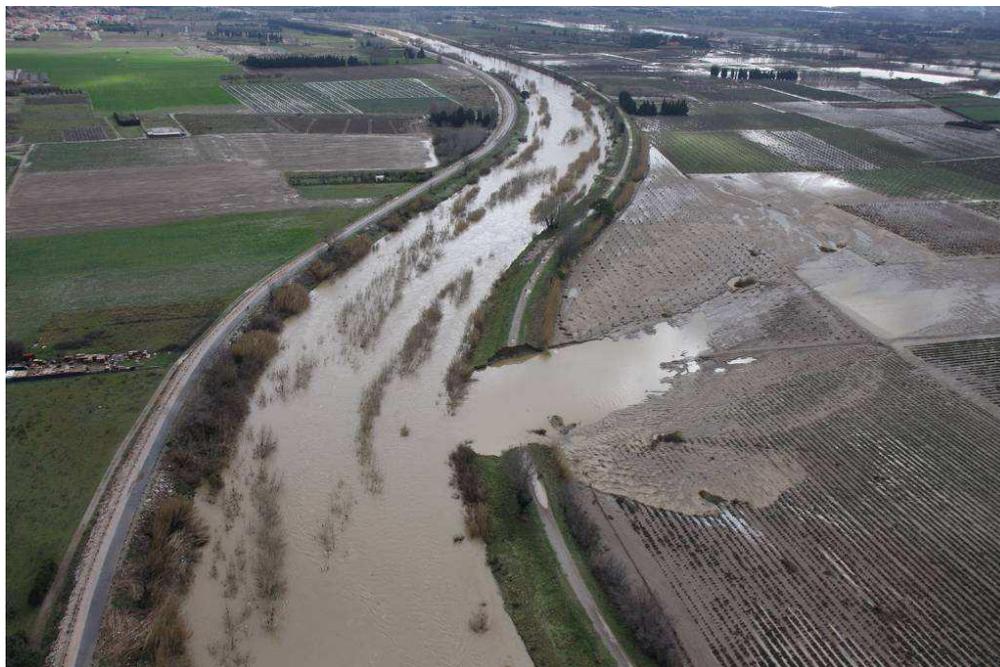
- que les écoulements dans la brèche lors de sa formation sont capables de transporter des blocs d'enrochement, initialement implantés à la base de la digue côté fleuve, à plus de 200 m de distance et au-delà de la fosse d'érosion. Cela confirme l'importance de la dissipation d'énergie en arrière d'une brèche.

Figure 72 : brèche de Pia sur l'Agly - crue du 6 mars 2013 - (photo : protection civile des Pyrénées-Orientales)

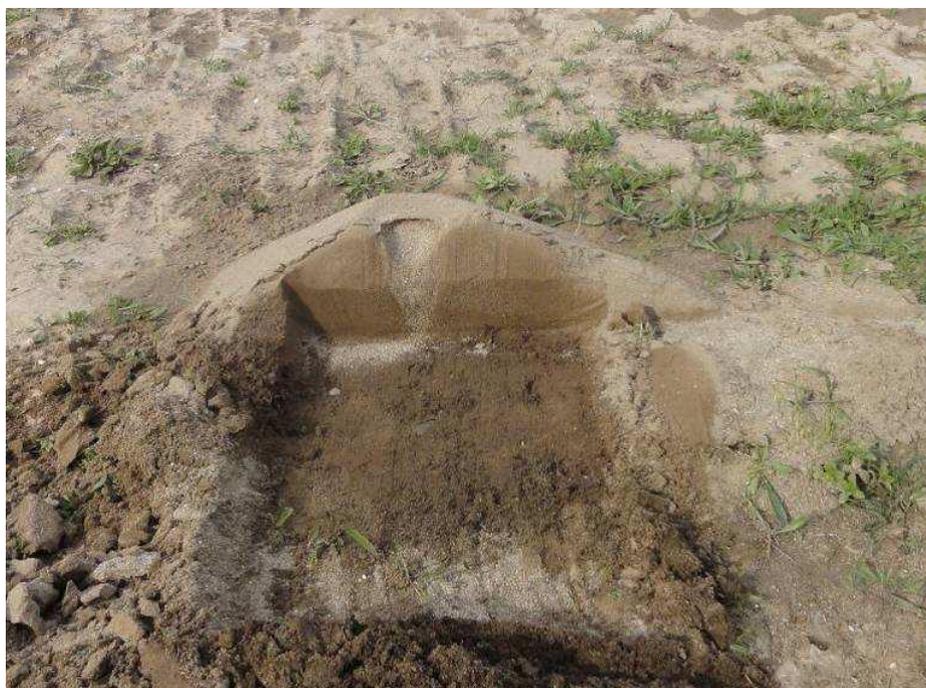
⁷ Sand Boil : cratère de sable créé par la résurgence des eaux chargées

Figure 73 : Coupe d'un sand Boil derrière les digues de l'Agly - crue du 6 mars 2013 - (photo : DDT des Pyrénées-Orientales)

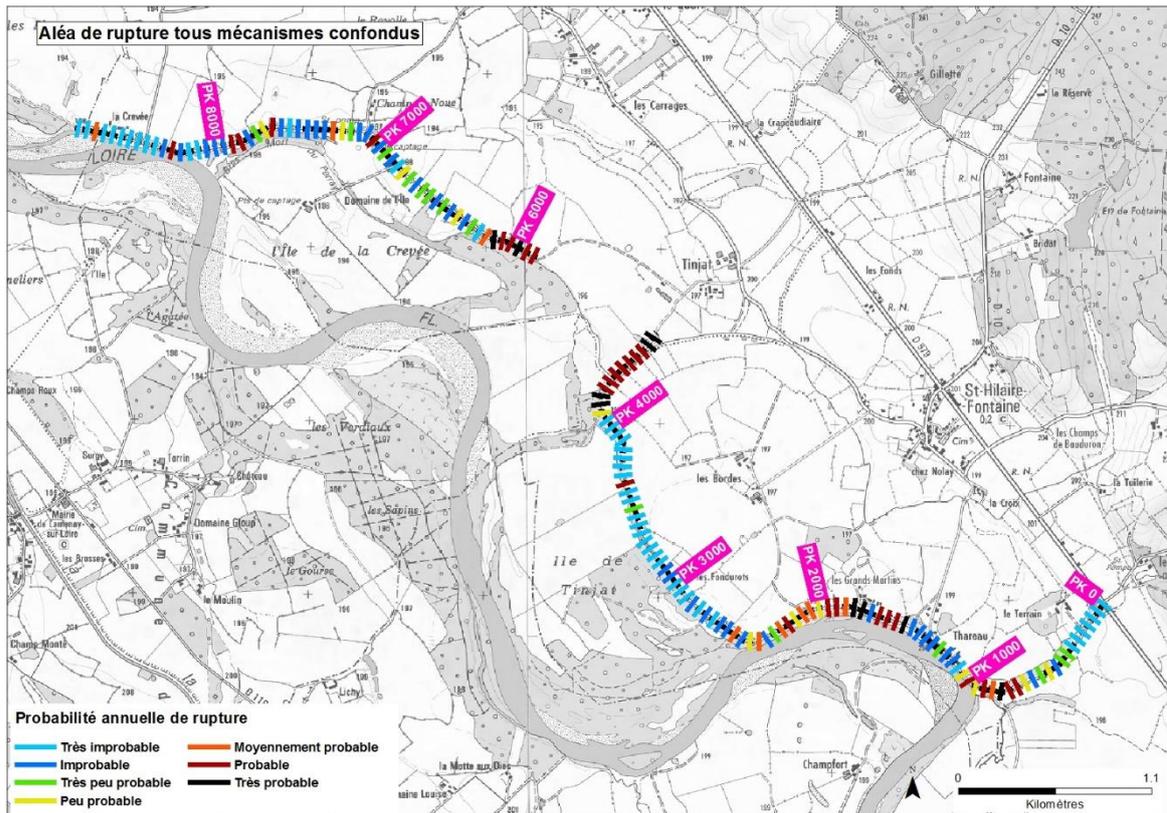
Ce glissement du talus côté Loire a provoqué ponctuellement des modifications sur la géométrie de la digue avec réduction de la largeur du pied de digue et de la crête, un raidissement de la pente du talus côté Loire et une mise à nu de la partie sableuse de la digue. Les caractéristiques de la digue ont donc été modifiées au droit du profil PK8700 dans CARDigue et il apparaît désormais sur ce profil problématique un risque de rupture par érosion externe moyennement probable (0.5% de probabilité annuelle). Ce résultat est à relativiser du fait que :

- ▶ la charge hydraulique reste modeste quel que soit l'occurrence de la crue, compte tenu que le système d'endiguement est ouvert et que le val se remplit simultanément,
- ▶ la rupture par érosion externe se ferait à la décrue.

Figure 83 : Carte des probabilités annuelles de rupture tous modes confondus avec prise en compte de la remontée de nappe, en l'absence de surveillance

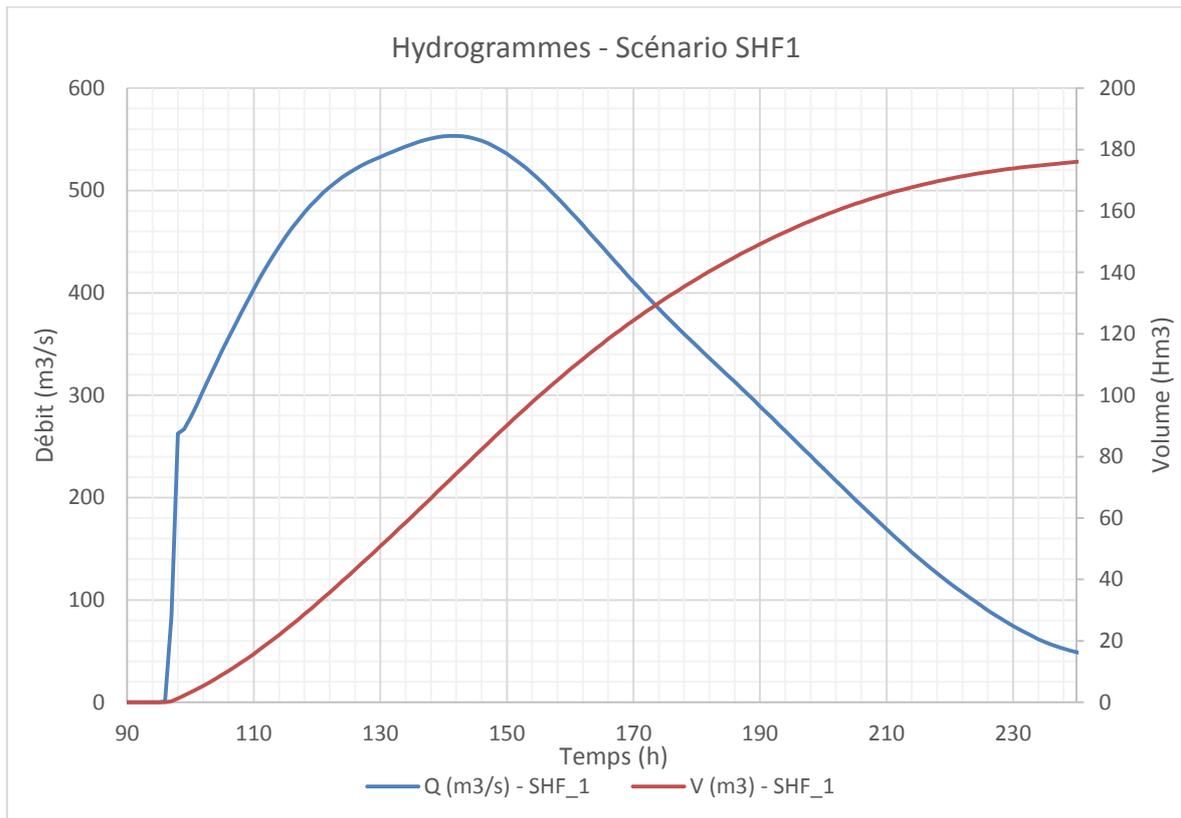
Figure 86 : Hydrogramme et volume transitant par la brèche - Scénario 1

La simulation correspond à une rupture en amont du val par érosion interne au niveau d'une zone de glissement du talus. La largeur de la brèche est de 100 m. La brèche est supposée s'initier à compter de l'atteinte de Q5 et s'ouvre sur une durée de 1h30. La charge hydraulique au moment de la rupture est de 1,3 m.

Comme le montre la Figure 86 ci-après, le débit maximal entrant dans le val est de 550 m³/s. Le volume entrant dans le val est de 186 Hm³. L'hydrogramme de La Loire correspond à une crue type Q200.

L'hydrogramme de rupture a une forme classique. On observe une augmentation rapide du débit au moment du déclenchement de la brèche. Le niveau augmente rapidement dans le val en aval de la brèche, la valeur du débit est ensuite liée à l'évolution du niveau en Loire.

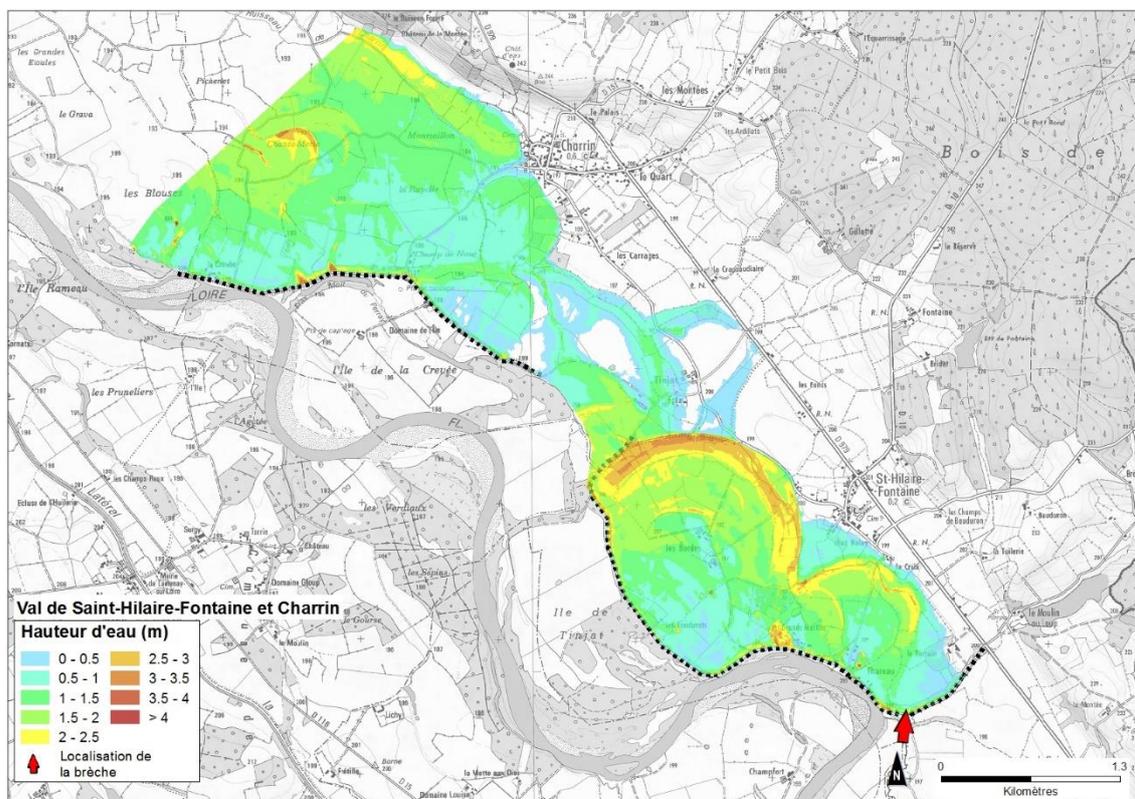
Figure 88 : Carte des hauteurs d'eau maximales - Scénario 1

Les hauteurs d'eau sont supérieures à 1,5 m dans les anciens méandres de la Loire. Les enjeux amont (Thareau, Grands Martins et les Bordes) sont impactés par une lame d'eau de l'ordre de 50 cm.

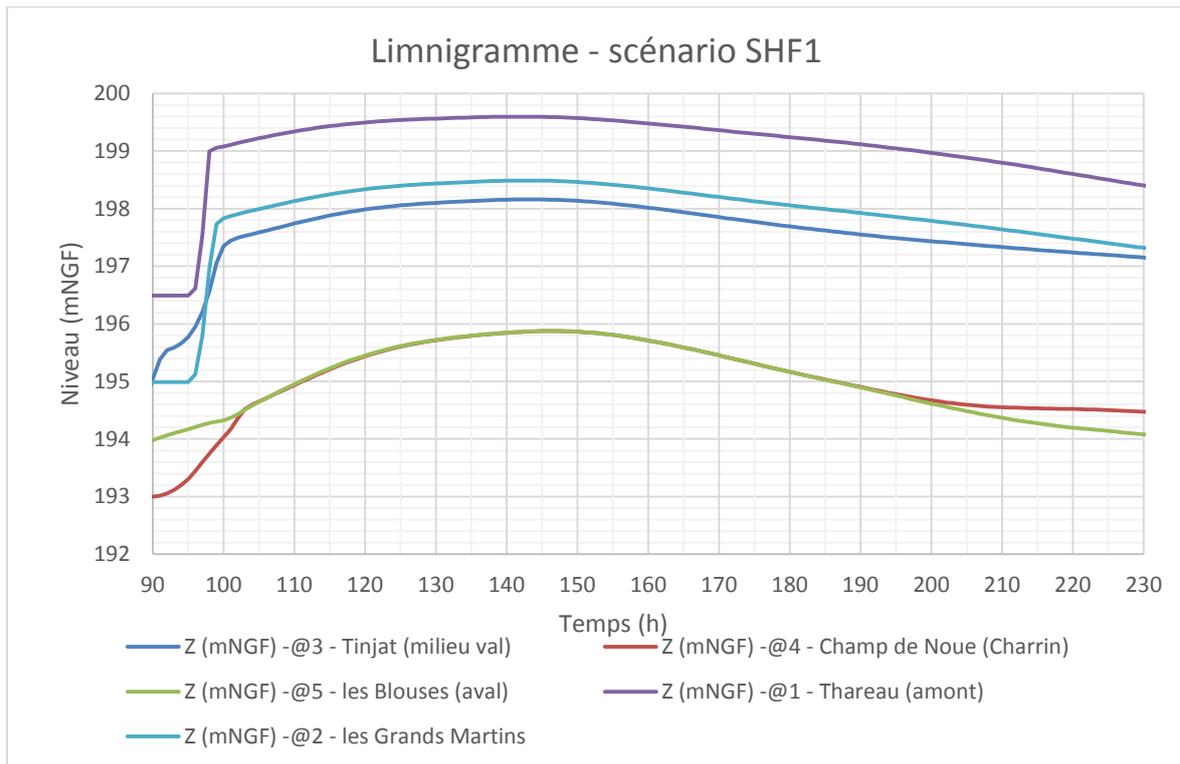
Figure 89 : Limnigrammes en plusieurs points du val de Saint Hilaire Fontaine - Scénario 1

La montée des eaux se fait en environ 2 heures en aval immédiat de la brèche. L'onde de rupture se propage de l'amont vers l'aval : les Grands Martins (Point 2) et le Tinjat (Point 3) sont impactés 1 heure après le début de la rupture. Pour les autres points situés dans le sous-val de Charrin en aval, l'onde de rupture n'est pas perceptible car ils sont déjà inondés par le remous de la Loire.

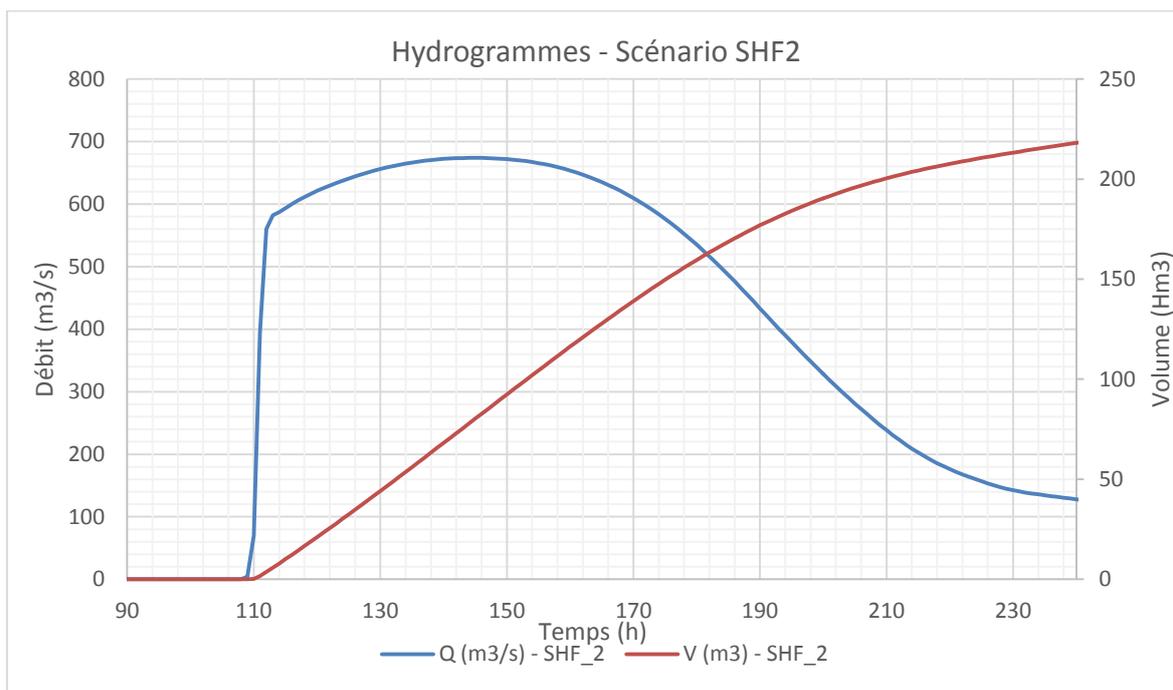
Figure 90 : Hydrogramme et volume transitant par la brèche - Scénario 2

La simulation correspond à une rupture au niveau des Grands Martins. Il s'agit d'une zone de forte érosion externe et de risque de rupture par glissement. De plus, des enjeux sont situés juste derrière la digue. La largeur de la brèche est de 100 m. La brèche est supposée s'initier à compter de l'atteinte de Q5 et s'ouvre en 3 heures. La charge hydraulique au moment de la rupture est de 1.8 m.

Comme le montre la Figure 90 ci-après, le débit maximal entrant dans le val est de $674 \text{ m}^3/\text{s}$. Le volume entrant dans le val est de 220 Hm^3 . L'hydrogramme de La Loire correspond à une crue type Q20.

L'hydrogramme de rupture se caractérise par une augmentation rapide du débit à mesure que la brèche s'ouvre. Le niveau augmente rapidement dans le val en aval de la brèche, le débit augmente ensuite progressivement en suivant l'évolution du niveau en Loire. Le val étant ouvert, on observe un écoulement parallèle à la Loire à travers le val.

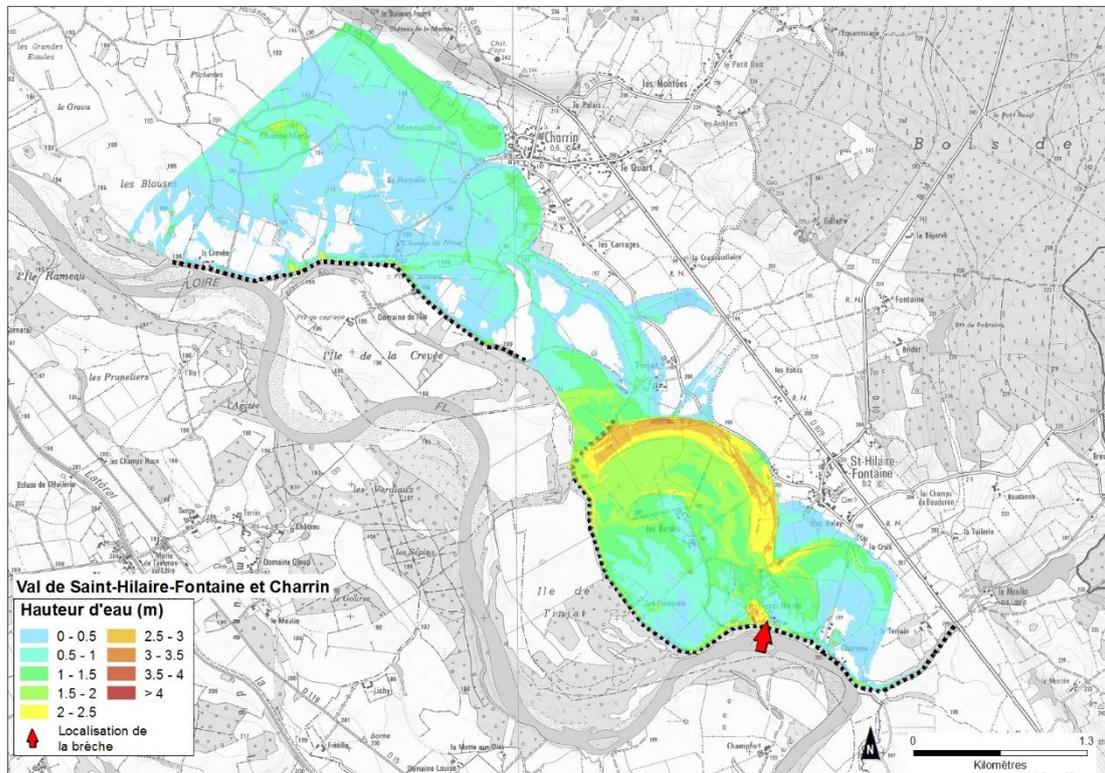
Figure 92 : Carte des hauteurs d'eau maximales - Scénario 2

Les hauteurs d'eau maximales sont semblables au scénario précédent dans le val amont. Le val aval est moins inondé par le remous de la Loire.

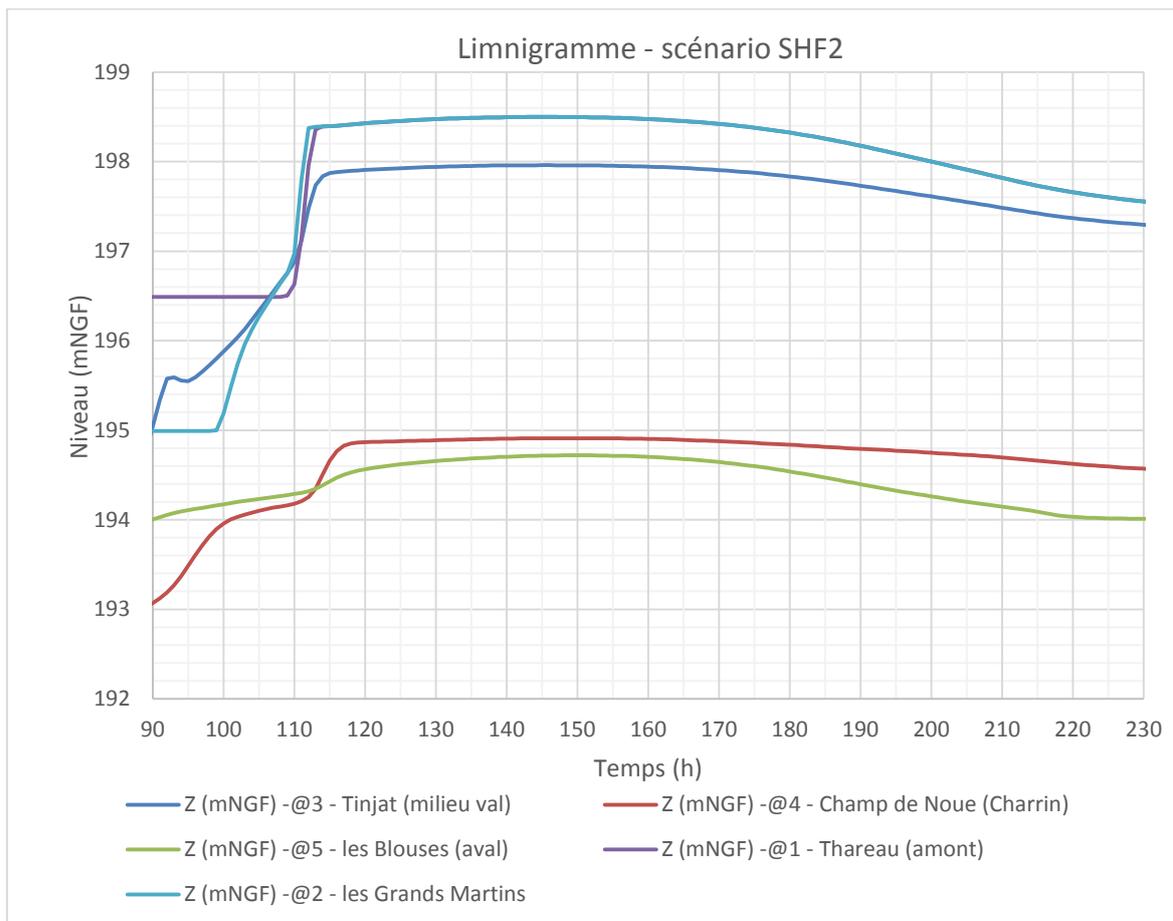
Figure 93 : Limnigrammes en plusieurs points du val de Saint Hilaire Fontaine - Scénario 2

Comme pour le scénario 1, on observe une montée rapide des eaux en aval immédiat de la brèche. Les lieux situés à proximité (point 1 et 3) sont impactés par l'onde rupture en moins d'une heure. A l'inverse du scénario 1, on observe également un exhaussement du niveau aux points 4 et 5 situés à l'aval. En effet, le remous est moins marqué pour la crue Q20 simulée dans ce scénario 2. L'onde de rupture arrive au Champ de Noue et aux Blouses environ 3 heures après le début de la formation de la brèche.

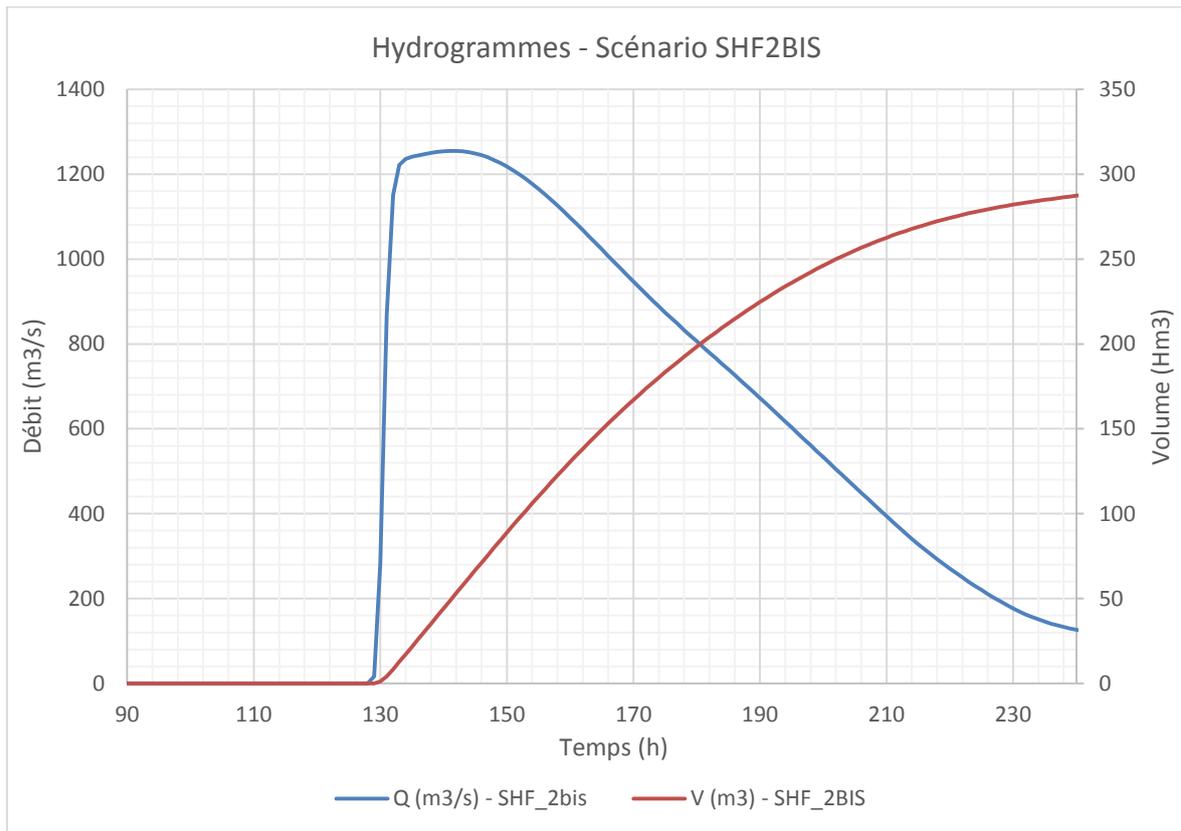
Figure 94 : Hydrogramme et volume transitant par la brèche - Scénario 2BIS

La simulation correspond à une rupture par surverse en aval des Grands Martins pour une crue de la Loire d'occurrence 200 ans. Il s'agit du point bas du système d'endiguement. A noter que pour cette occurrence, le remous qui entre par la zone non endiguée en milieu de val inonde ce dernier d'environ 30 cm. La brèche a une largeur de 150 m et s'ouvre en 2h30. La charge hydraulique au moment de la rupture est de 1,8 m.

Comme le montre la Figure 94 ci-après, le débit maximal entrant dans le val est de 1250 m³/s. Le volume entrant dans le val est de l'ordre de 290 Hm³. L'hydrogramme de La Loire correspond à une crue type Q200.

La forme de l'hydrogramme se caractérise par une augmentation soudaine du débit due à l'ouverture de la brèche. Une fois les niveaux équilibrés, un écoulement parallèle à la Loire s'établit à travers le val. Le débit diminue ensuite progressivement en suivant l'évolution du niveau en Loire.
