ÉTUDE DE DANGERS DU SYSTÈME DE PROTECTION DU VAL DE SAINT-HILAIRE-FONTAINE – CHARRIN CONTRE LES INONDATIONS DE LA LOIRE

Rapport d'étude

Juin 2017

PROJET	N	800730	Intitulé	Etudes de dangers des digues domaniales de classe B et C de la Loire
Maitre d'ouvrage			DDT 58	
Date de création du document			Mai 2015	
Contact			Marie-Christine GERMAIN	
Titre du document			Étude de dangers du val de Saint-Hilaire-Fontaine et de Charrin – rapport d'étude	
Référence du document			rapport_EDD_02-Saint-Hilaire-Charrin-v5.docx	
Indice			V5

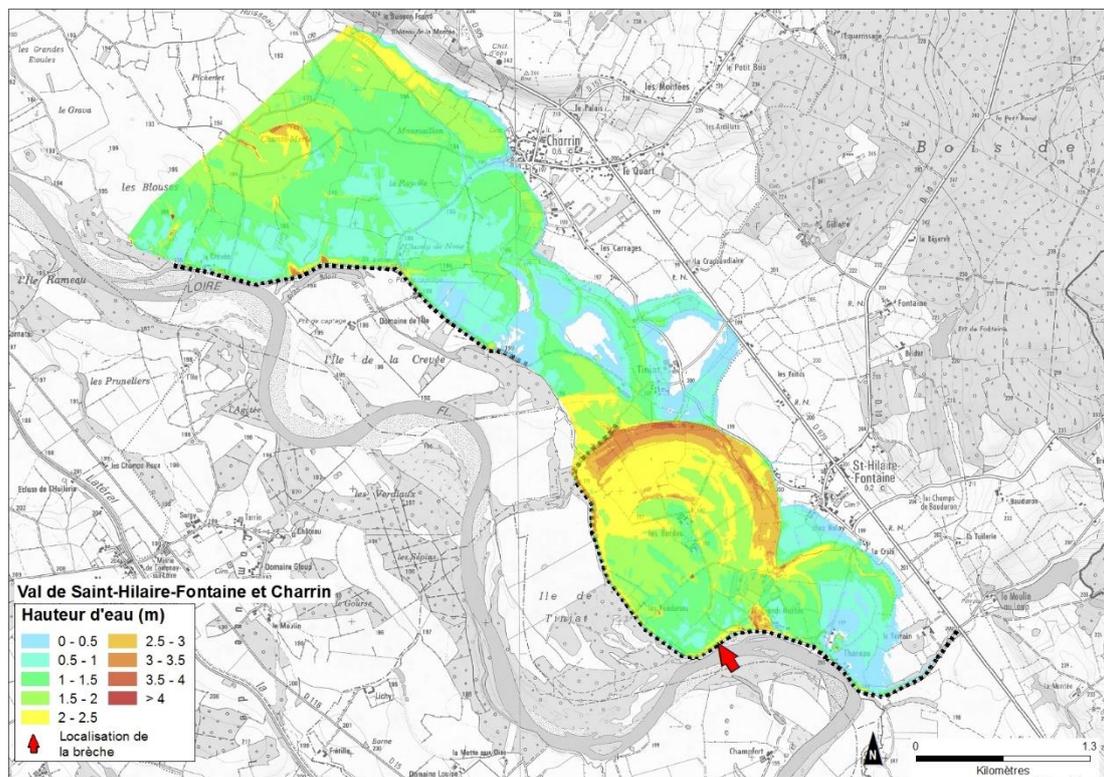
Figure 96 : Carte des hauteurs d'eau maximales - Scénario 3

Les hauteurs d'eau maximales sont supérieures aux scénarios précédents. Cela s'explique par la forte charge hydraulique au moment de la rupture et la crue d'occurrence 200 ans simulée. Ainsi, on constate des hauteurs d'environ 2,5 m dans les anciens méandres. Les enjeux des Grands Martins et des Bordes sont inondés par des hauteurs d'eau d'environ 1 m, voir localement 1,5 m.

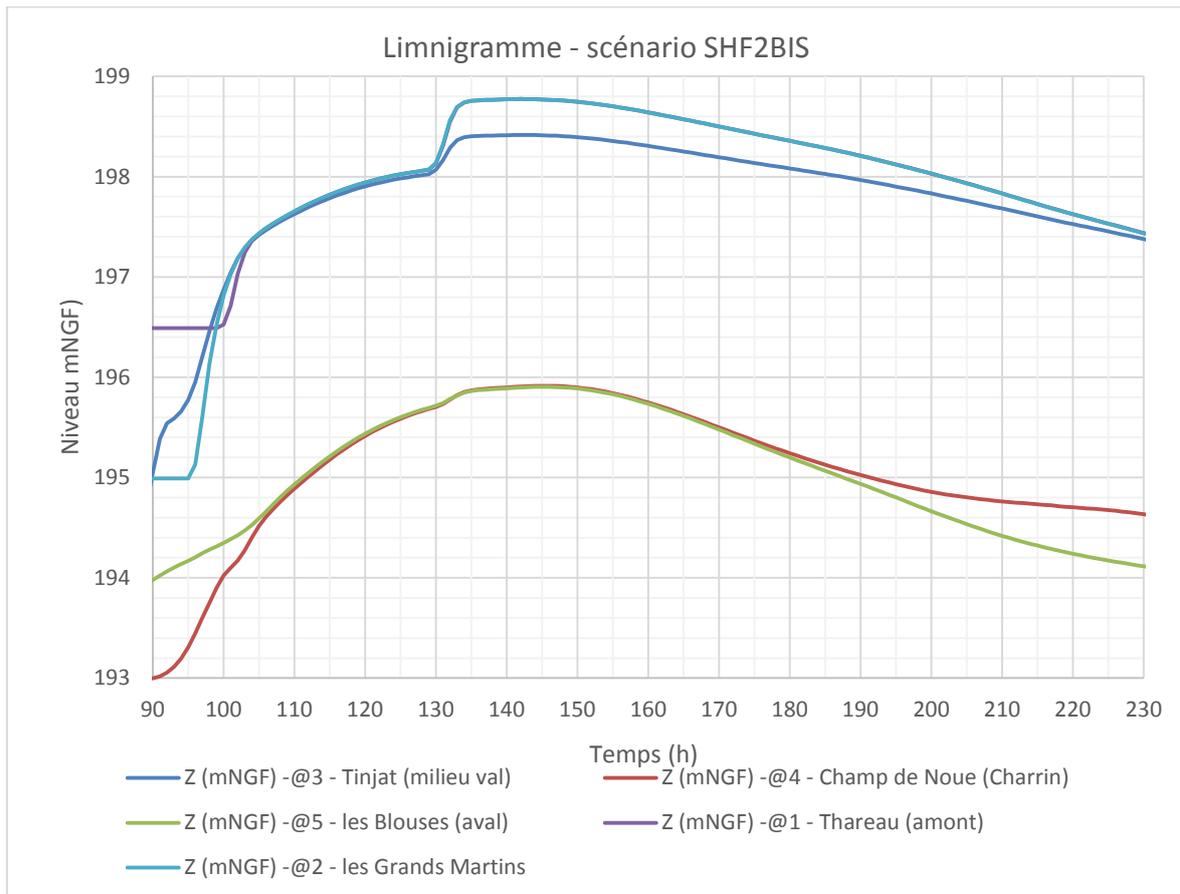
Figure 97 : Limnigrammes en plusieurs points du val de Saint Hilaire Fontaine - Scénario 2BIS

Les limnigrammes 1, 2 et 3 mettent en évidence l'établissement du remous provenant du milieu du val, avant la formation de la brèche à la cote de 198 mNGF. On note l'augmentation soudaine du niveau à $t=130h$, au moment de la rupture, en particulier aux Grands Martins, situés en aval immédiat. L'onde de rupture se fait faiblement ressentir aux points 4 et 5. Cela s'explique par le fait que ces secteurs sont fortement noyés par le remous de la Loire pour cette occurrence de crue.

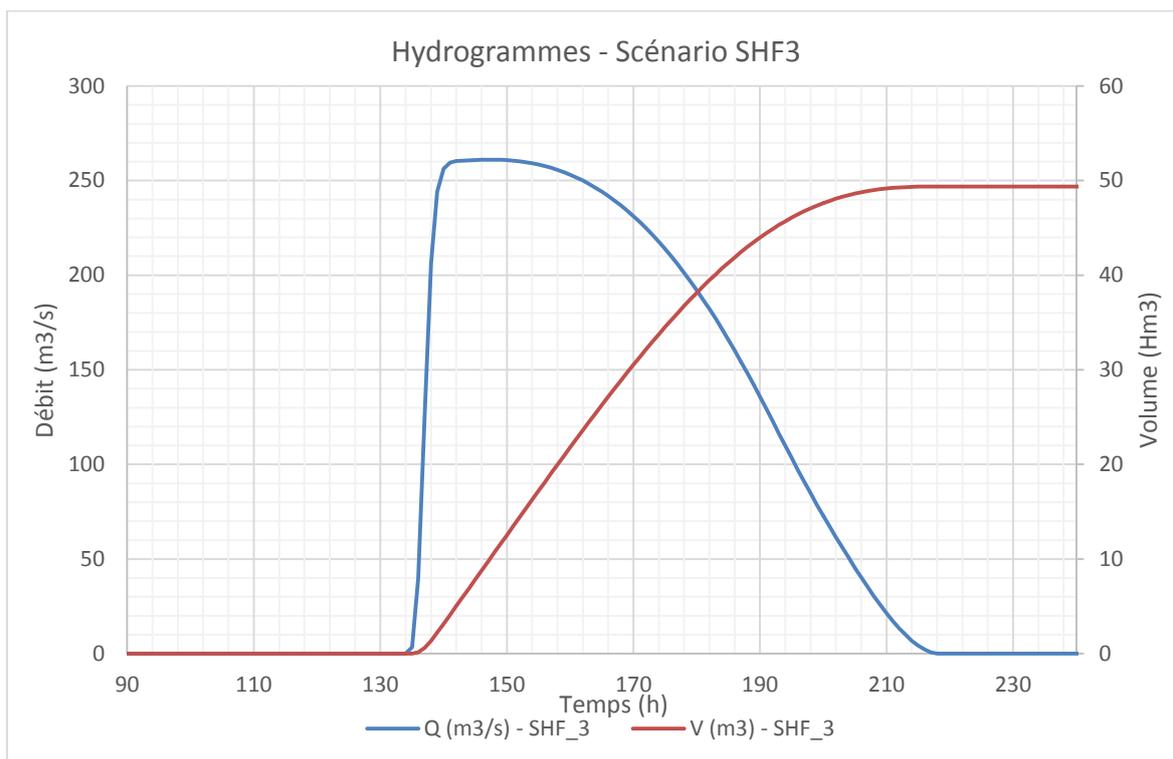
Figure 98 : Hydrogramme et volume transitant par la brèche - Scénario 3

La simulation correspond à une rupture de la levée de Charrin par érosion interne ou par glissement dès la crue décennale. Un bras mort est présent côté Loire tandis qu'une dépression en eau est observée côté val. De plus, une brèche historique s'est déjà produite dans ce secteur. La brèche a une largeur 150m et s'ouvre en 3 heures. La charge hydraulique au moment de la rupture est de 1.5 m.

Comme le montre la figure 91 ci-après, le débit maximal entrant dans le val est de $261 \text{ m}^3/\text{s}$. Le volume entrant dans le val est de 150 Hm^3 . hydrogramme de La Loire correspond à une crue type Q10.

L'hydrogramme est semblable à ceux des scénarios précédents, soit une augmentation rapide du débit jusqu'à ouverture totale de la brèche et établissement d'un écoulement parallèle à travers le val.

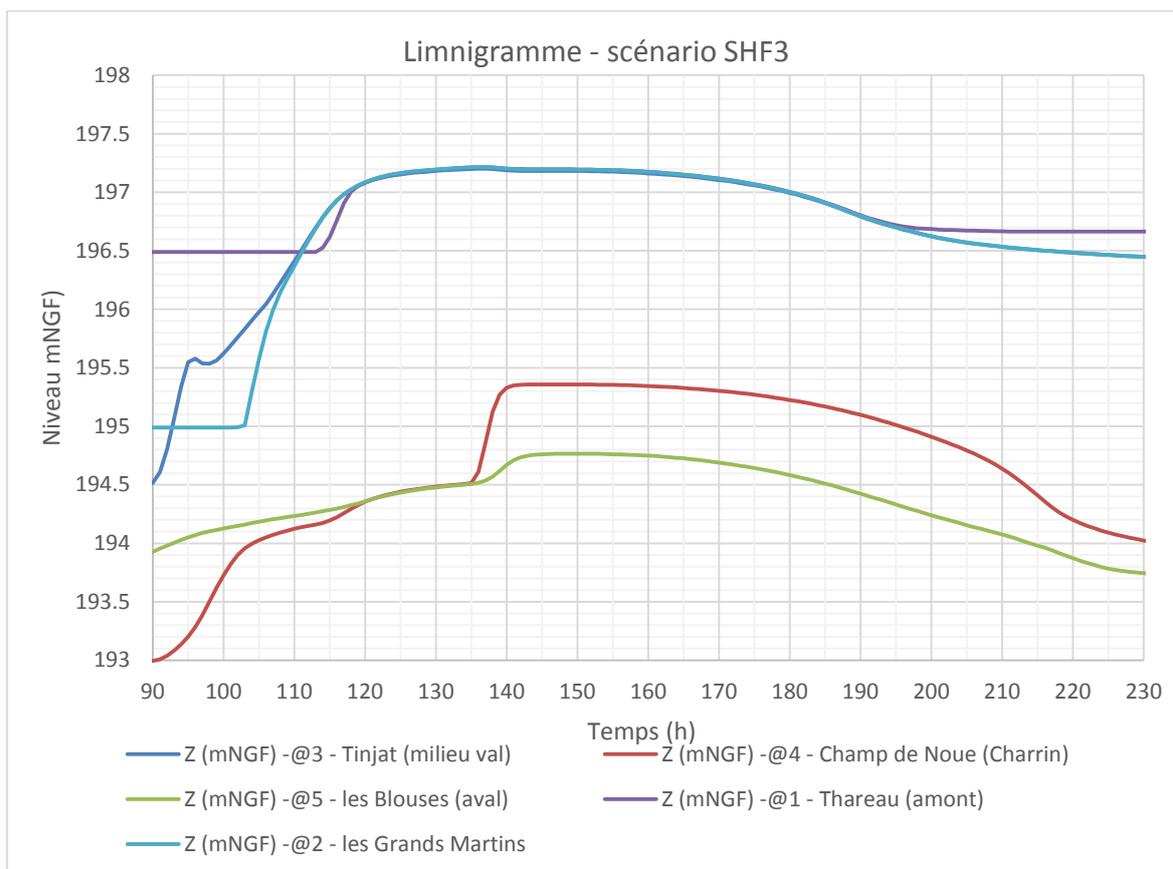
Figure 101 : Limnigrammes en plusieurs points du val de Saint Hilaire Fontaine - Scénario 3

Les points 1, 2 et 3 en amont sont faiblement inondés par remous, principalement au niveau des points bas. Ils ne sont cependant pas impactés par la rupture. En revanche, on observe bien l'augmentation rapide du niveau d'environ 1 m au droit de Champ de Noue à proximité de Charrin (Point 4). L'impact est plus faible en aval au niveau des Blouses (Point 5). La propagation se fait en moins d'une heure.

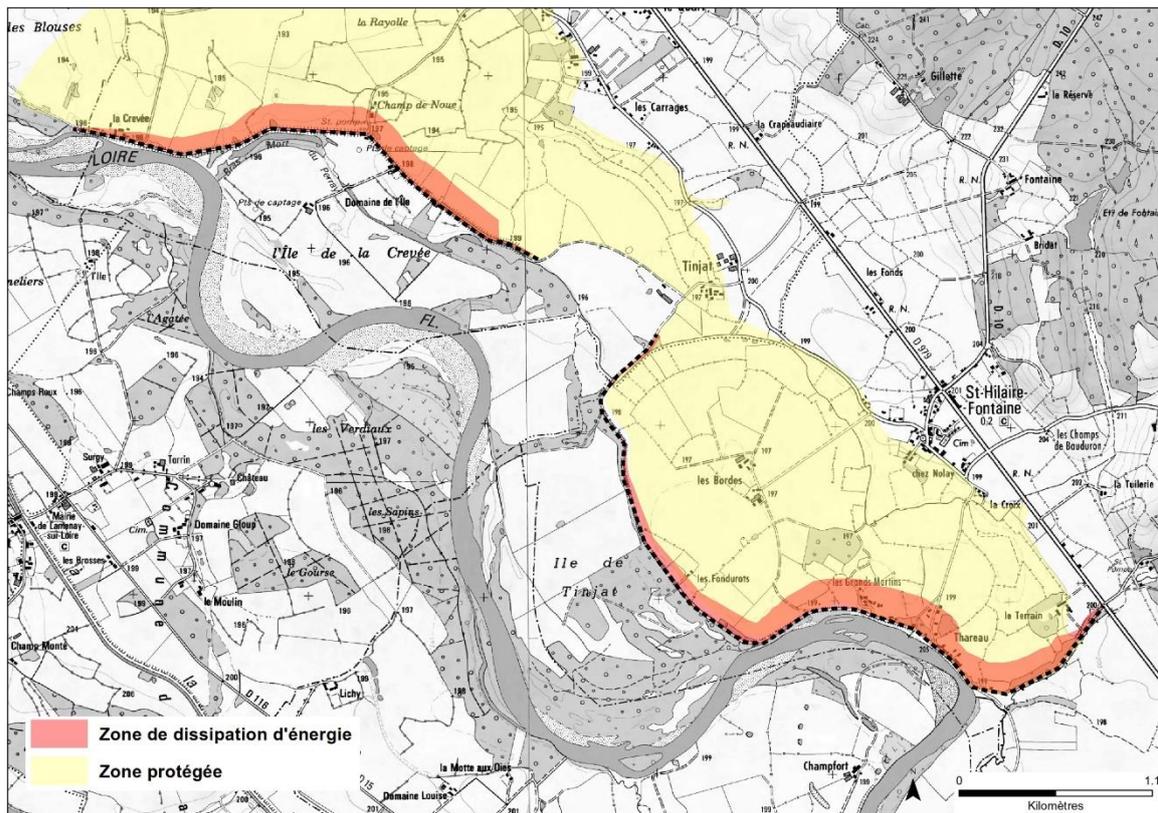
Figure 102 : zone de destruction du bâti en arrière des levées

Les études historiques menées sur la Loire ont montré qu'en cas de brèche, la longueur de l'affouillement en arrière de la levée (fosse d'érosion) avait pour ordre de grandeur cent fois la hauteur d'eau au moment de la rupture.

Aussi, en complément aux zones d'aléa déterminées précédemment pour les différents scénarios de brèches, une zone de destruction du bâti en arrière des levées est définie en considérant que l'effet de destruction du bâti lié à la dissipation de l'énergie derrière une brèche potentielle s'étend à une distance, mesurée à partir du pied de digue, égale à cent fois la différence entre le niveau de protection, soit la crue Q200, et le niveau du terrain naturel dans le val.

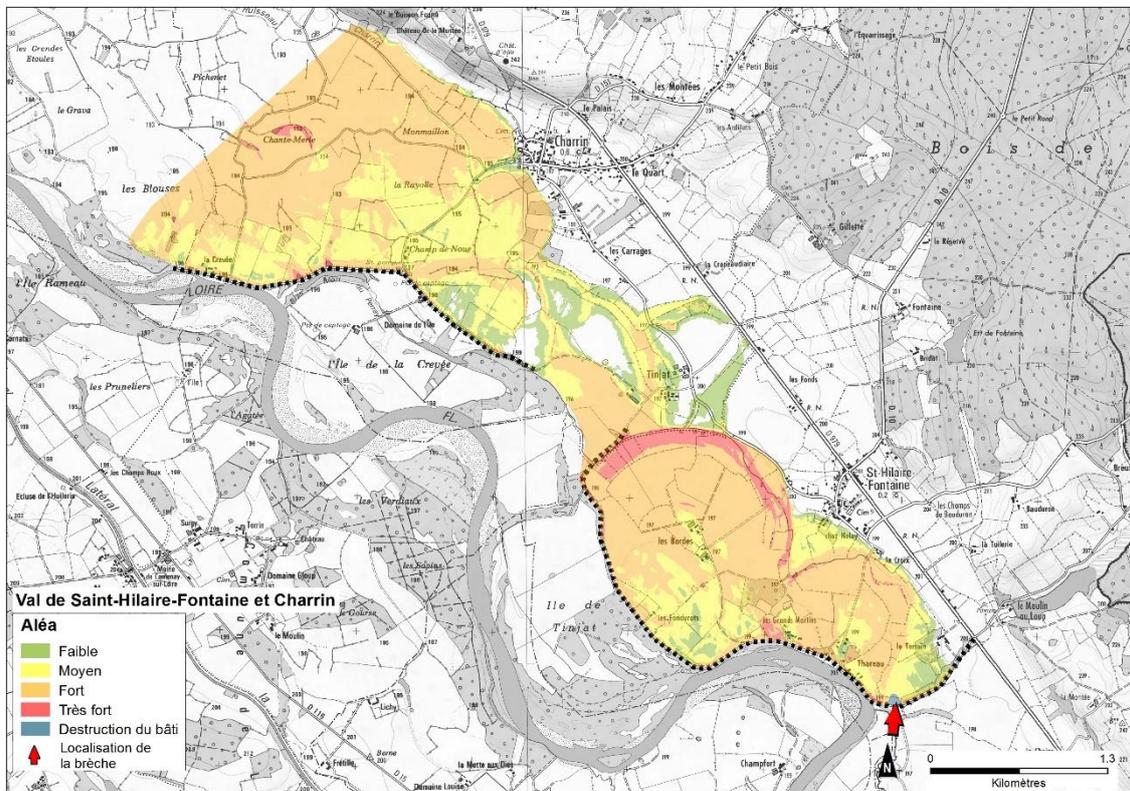
Figure 103 : Carte des aléas - Scénario 1

- Débit maximal de la brèche : 550 m³/s
- Volume entrant dans le val : 186 Mm³.

Le chapitre 8.3.2.1 a montré que l'onde de rupture impacte uniquement le val de Saint Hilaire à l'amont. En effet, le val de Charrin à l'aval est inondé par remous et on ne constate pas d'exhaussement du niveau consécutivement à l'onde de rupture. Ainsi, l'analyse de la gravité portera seulement sur les enjeux inondés sur la commune de Saint Hilaire (en y ajoutant le hameau de Tinjat).

Aucun enjeu sensible n'est impacté par ce scénario de rupture.

Compte tenu de ces éléments, le niveau de gravité de ce scénario de rupture peut être qualifié de « modéré ».

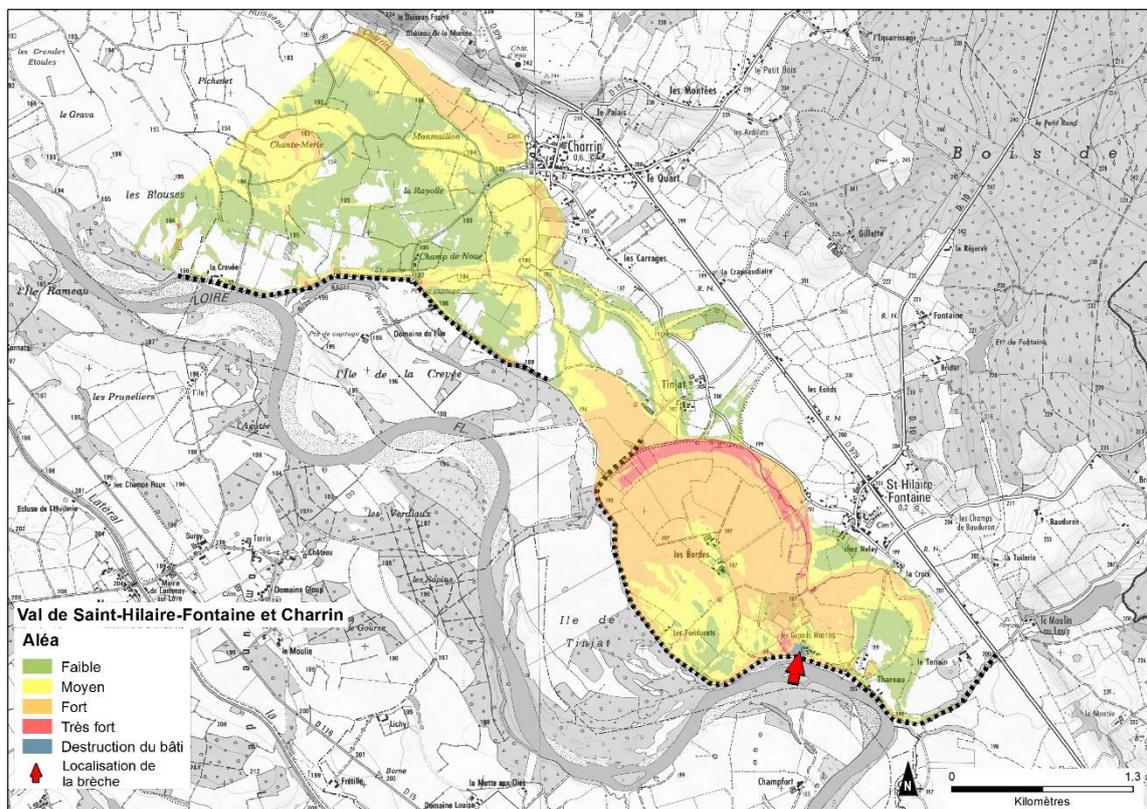
Figure 104 : Carte des aléas - Scénario 2

- Débit maximal de la brèche : 674 m³/s
- Volume entrant dans le val : 220 Mm³.

Le chapitre 8.3.2.2 a montré que l'onde de rupture impactait le val de Charrin à l'aval. Ainsi, l'analyse de la gravité portera sur l'ensemble du val (Thareau + Charrin).

Aucun enjeu sensible n'est impacté par ce scénario de rupture.

Compte tenu de ces éléments, le niveau de gravité de ce scénario de rupture peut être qualifié de « modéré ».

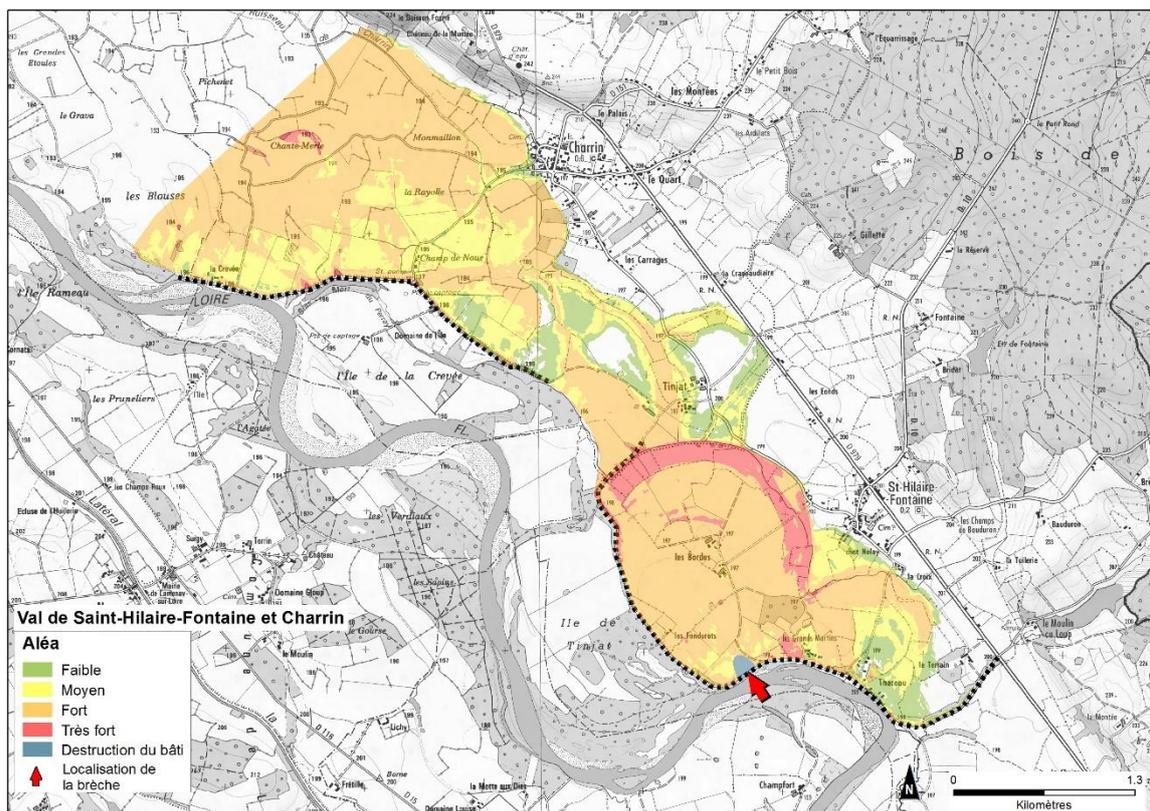
Figure 105 : Carte des aléas - Scénario 2BIS

- Débit maximal de la brèche : 1250 m³/s
- Volume entrant dans le val : 290 Mm³.

Comme pour le scénario 1, il sera considéré seulement la commune de Saint Hilaire pour l'analyse de la gravité, en y ajoutant le hameau de Tinjat. Dans le cas de ce scénario, l'onde de rupture se fait ressentir dans le val de Charrin mais elle ne provoque pas un impact significatif sur les niveaux maximaux.

Aucun enjeu sensible n'est impacté par ce scénario de rupture.

Compte tenu de ces éléments, le niveau de gravité de ce scénario de rupture peut être qualifié de « modéré ».

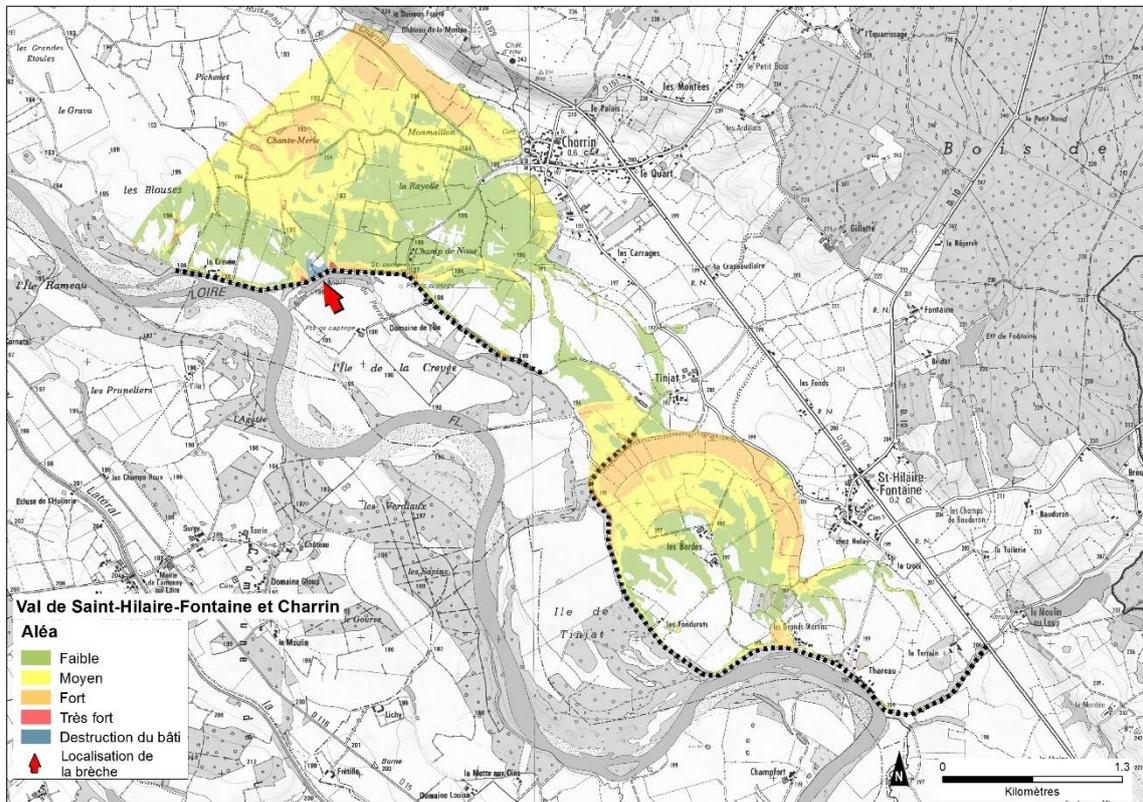
Figure 106 : Carte des aléas - Scénario 3

- Débit maximal de la brèche : 261 m³/s
- Volume maximal dans le val : 150 Mm³.

A l'inverse des trois scénarios précédents, seuls les enjeux de la commune de Charrin seront considérés dans l'analyse de la gravité. En effet, l'inondation du val amont se fait par remous depuis l'ouverture médiane du val et n'est pas générée par la brèche.

Aucun enjeu sensible n'est impacté par ce scénario de rupture.

Compte tenu des faibles aléas auxquels se retrouverait exposée la population, aucune personne ne peut être considérée en danger suite au scénario de rupture envisagé.

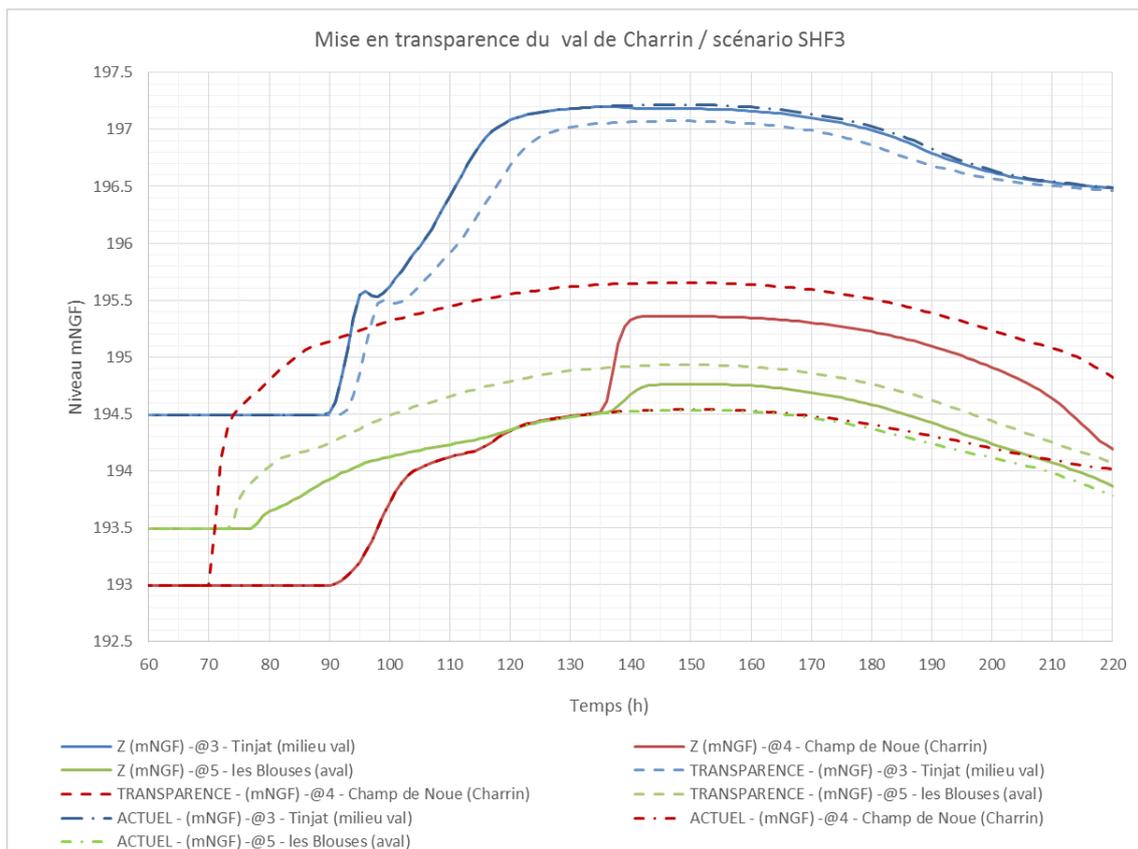
Figure 109 : limnigrammes comparant en plusieurs points l'évolution des niveaux en situation avec transparence, en situation actuelle sans défaillance et en situation avec la brèche SHF3

La courbe n°3 de la Figure 109 montre que la mise en transparence de la levée de Charrin abaisse le niveau du remous dans le val de Saint Hilaire de 10cm. L'arasement de la levée de Charrin aurait donc un impact positif sur le niveau dans le val de Saint Hilaire. Cela s'explique par une diminution du niveau en Loire au droit du val de Charrin due à une section d'écoulement plus importante qu'en situation actuelle.

La Figure 109 présente l'évolution des niveaux d'eau pour les situations avec mise en transparence, avec défaillance du scénario 3 et en situation actuelle pour une crue d'occurrence 10 ans en Loire. S'il on s'intéresse au limnigramme n°2 à proximité de l'enjeu « Champ de Noue », on constate que la mise en transparence augmente de 20 cm les maximaux par rapport à la situation avec rupture du scénario 3. En comparaison avec les niveaux en situation actuelle, l'augmentation s'élève à 1m. L'enjeu de « Champ de Noue » est hors d'eau pour la situation actuelle et en limite de zone inondable en cas de rupture du scénario 3. La mise en transparence de la levée submergerait l'enjeu d'une lame d'eau de 20cm.
