ÉTUDE DE DANGERS DES DIGUES DE LA LOIRE DE CLASSE B ET C

4 - Rapport de la Visite Technique Approfondie 2014

Visites techniques approfondies des digues domaniales du département de la Nièvre - Rapport de visite 2014 des digues de protection du val de Saint-Hilaire-Fontaine

1105 Av Pierre Mendès-France BP 4001 30001 NIMES CEDEX 5 Tel : 04.66.87.50.00 - Fax : 04.66.87.51.03
Titre du document :	VTA 2014 - Val de Saint-Hilaire-Fontaine
N° Affaire :	800730

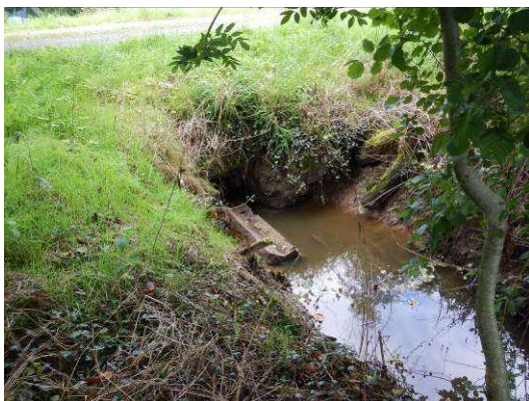
Figure 3 : ouvrage traversant sous la digue vue sur la face amont (talus coté Loire)

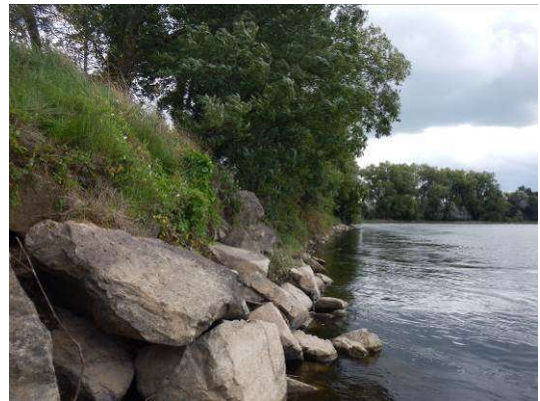
Figure 6 : renforcement en enrochements libres de la berge (vue vers l'amont)

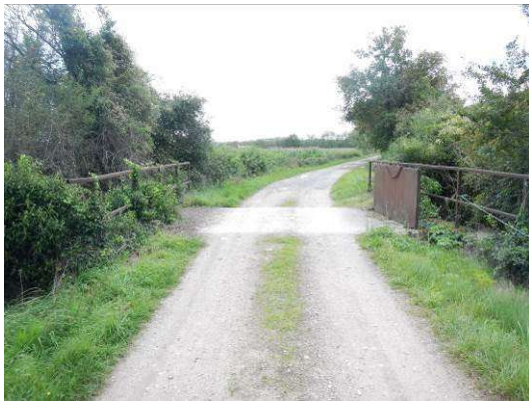
Figure 9 : ouvrage traversant en aval du tronçon (vu vers l'aval)

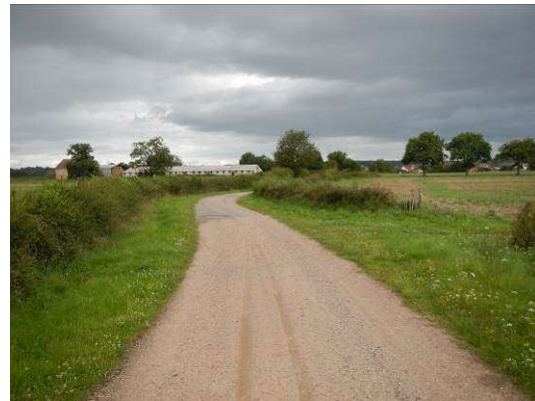
Figure 10 : terminaison de la digue avec raccordement au niveau du TN (vue vers l'aval)

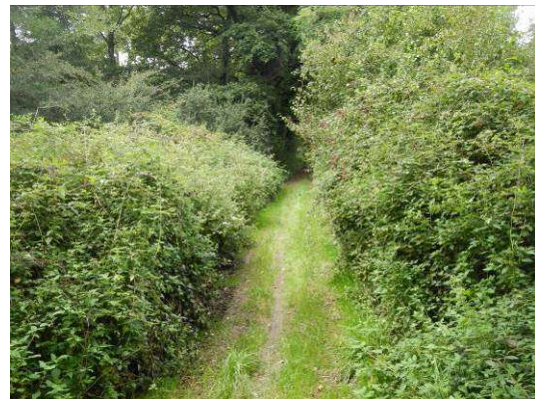
Figure 12 : crête de la digue vue vers l'aval avec sentier

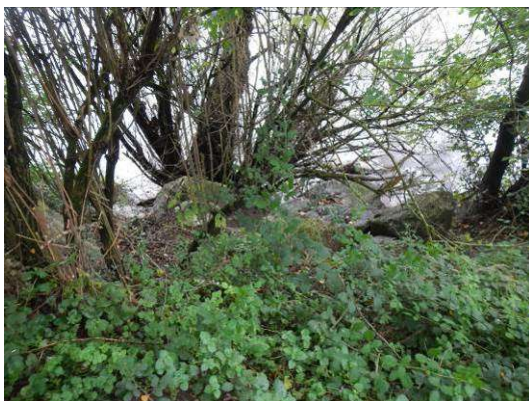
Figure 19 : enrochements libres en protection de la berge de la Loire

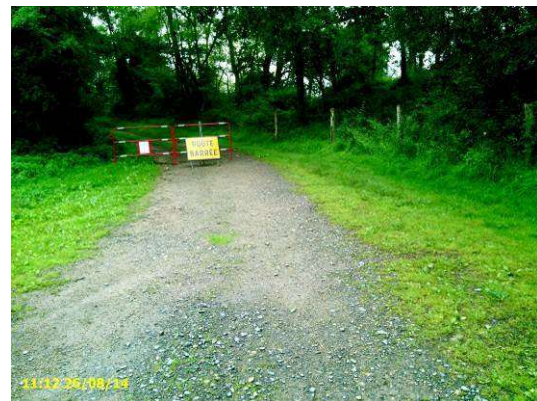
Figure 22 : fermeture du chemin en aval du tronçon n°5 (vue vers l'amont depuis le TN)

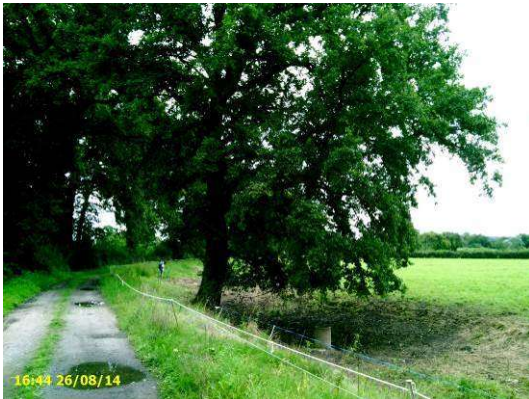
Arbre isolé sur bas du talus coté val (tronçon n°3)

Ces types de végétation représentent un risque pour la digue, soit en arrachant des morceaux de celle-ci en cas d'abattage accidentel (vent, chocs, crue) soit en créant des galeries favorisant les écoulements internes par pourrissement puis minéralisation des racines. Par ailleurs, ces racines peuvent aussi déstructurer les talus et pied de digue.

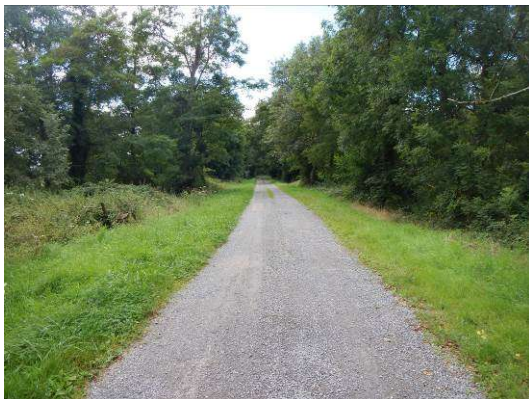
Végétation généralisée sur les 2 talus de la digue au niveau du tronçon n°1 (vue vers l'aval)

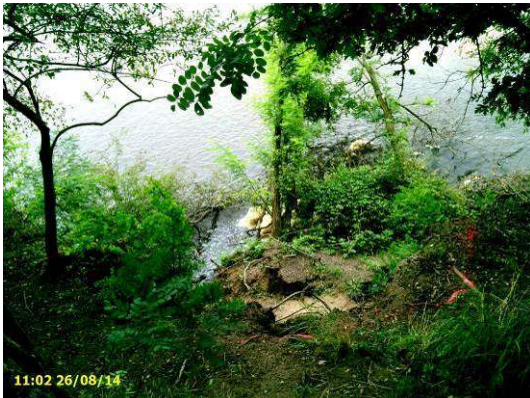
glissement important au niveau de la berge de la Loire (tronçon n°5)

Nota : Ces zones constituent des points faibles vis-à-vis du risque de rupture et de la formation de brèche dans le corps de la digue. Ils constituent également des facteurs aggravants l'érosion externe en cas de surverse.

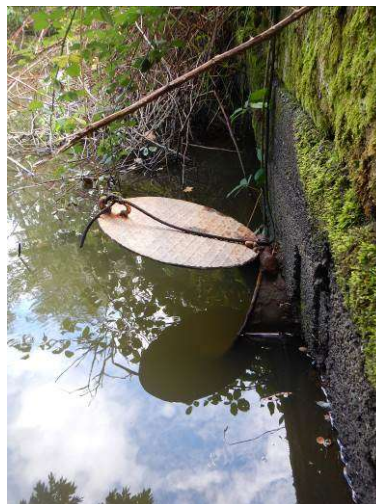
Point 340 : vue de l'ouvrage coté val (tronçon n°1) avec clapet anti-retour

Nota : L'apparition de circulation préférentielle de l'eau le long de cette discontinuité traversante de la digue est ainsi à surveiller. En effet, celle-ci est susceptible d'initier une érosion interne de contact de la levée.

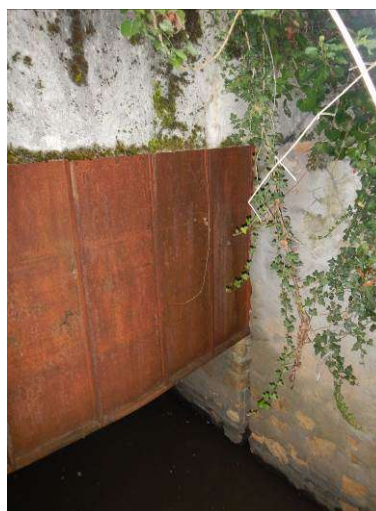
Point 341 : vue de la martelière en dessous de l'ouvrage (fossé en eau au niveau tronçon n°3)

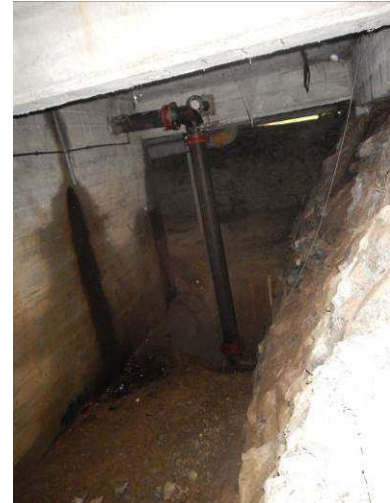
Canalisations sous bâtiment de la station de pompage (tronçon n°5)

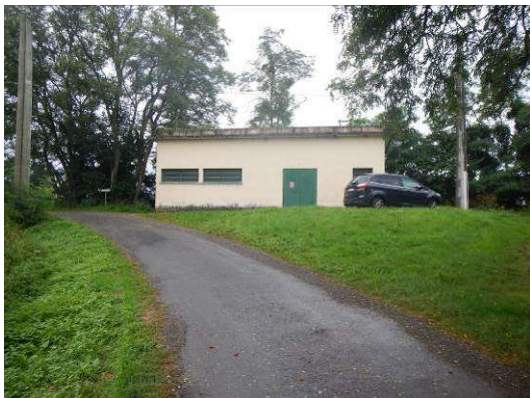
Des bâtiments non encastrés, en pied de digue ont également été observés, ils peuvent également augmenter le risque d'érosion interne en diminuant la longueur des chemins hydrauliques dans la fondation de la digue. Par ailleurs, toutes ces habitations sont très vulnérables à la submersion en cas de crue.

*Bâtiment de la station de traitement AEP vue
depuis le pied de talus coté val (tronçon n°5)*

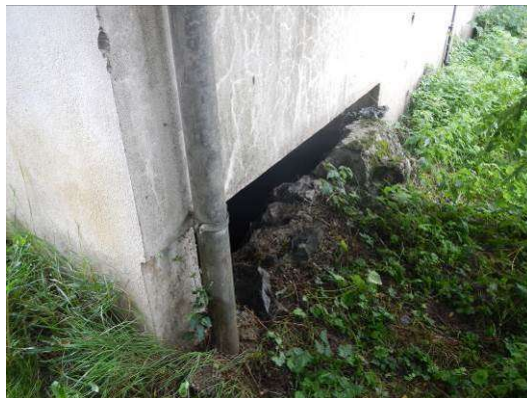
*Vue de l'accès sous le vide sanitaire de la station de
traitement AEP coté talus rive (tronçon n°5)*

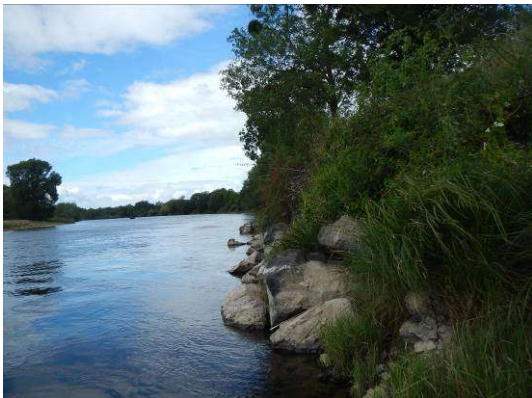
Enrochements libres au niveau de la berge de la Loire (vus vers l'aval - tronçon n°2)

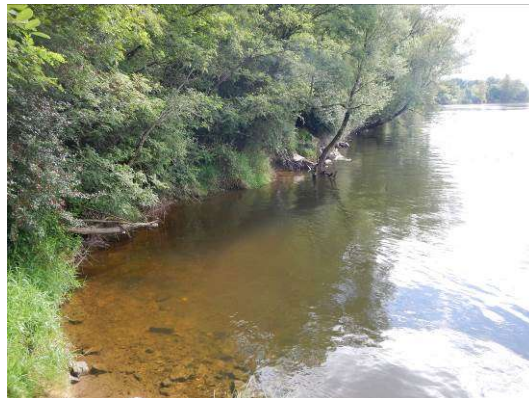
Enrochements intermittents au niveau de la berge de la Loire (vus vers l'amont - tronçon n°5)
