# REQUALIFICATION DE L'ILOT FER/NIEVRE

Dossier d'enquête préalable  
à la Déclaration d'Utilité Publique (DUP)

# **DIAGNOSTIC STRUCTURE DU BATIMENT 52 ET 54 RUE DE NIEVRE A NEVERS**

# DIAGNOSTIC STRUCTURE DU BATIMENT 5 ET 7 RUE DE FER A NEVERS

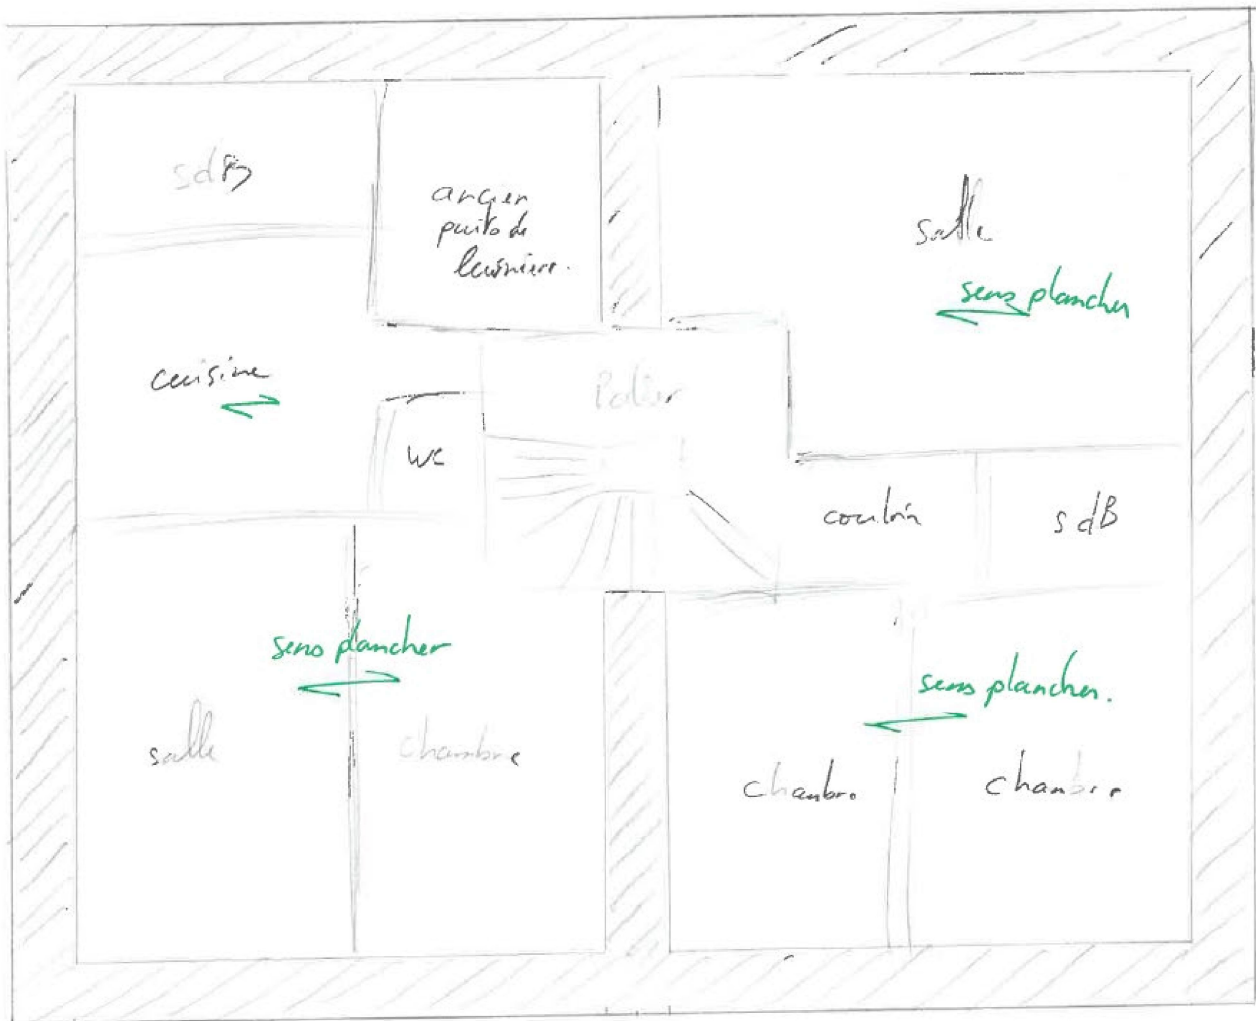
Etage type

Nous observons que les solives des planchers bois portent de mur à mur de refend et de pignon. Leurs portées sont approximativement de 5 m. Leur section mesure environ 12x22 cm avec un entraxe variant entre 40 à 50 cm. Il reprend un parquet bois. Au deuxième étage, le plancher bas est recouvert d'un carrelage. Au dernier niveau, il est recouvert de fiente d'oiseau (principalement pigeons).

Avec ses sections, les cloisons, à l'origine non porteuses, sont devenues porteuses des planchers. Les sections sont trop faibles pour reprendre les charges permanentes et d'exploitation.

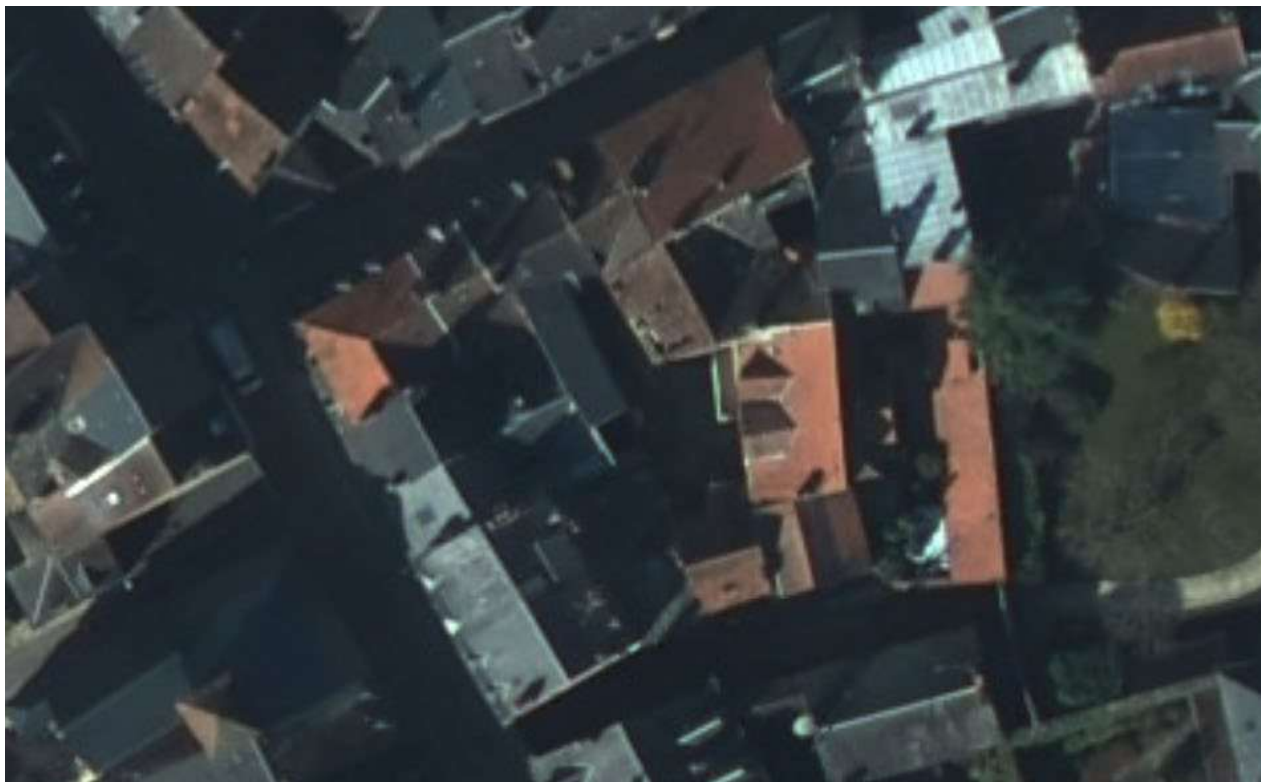
## Photo aérienne 2011

La charpente se constitue de fermes en bois à Mansart recouvertes actuellement de tôles métalliques (auparavant en ardoise). Nous observons qu'entre 2011 et aujourd'hui cette réparation de fortune a été effectuée, soit il y a moins de 9 ans. La charpente n'est pas en bon état.

Charpente	Prévoir quelques étais de sécurité sur toute la surface du dernier niveau pour sécurité et future intervention des reprises en toiture	Démolition entière de la charpente. A refaire à neuf.

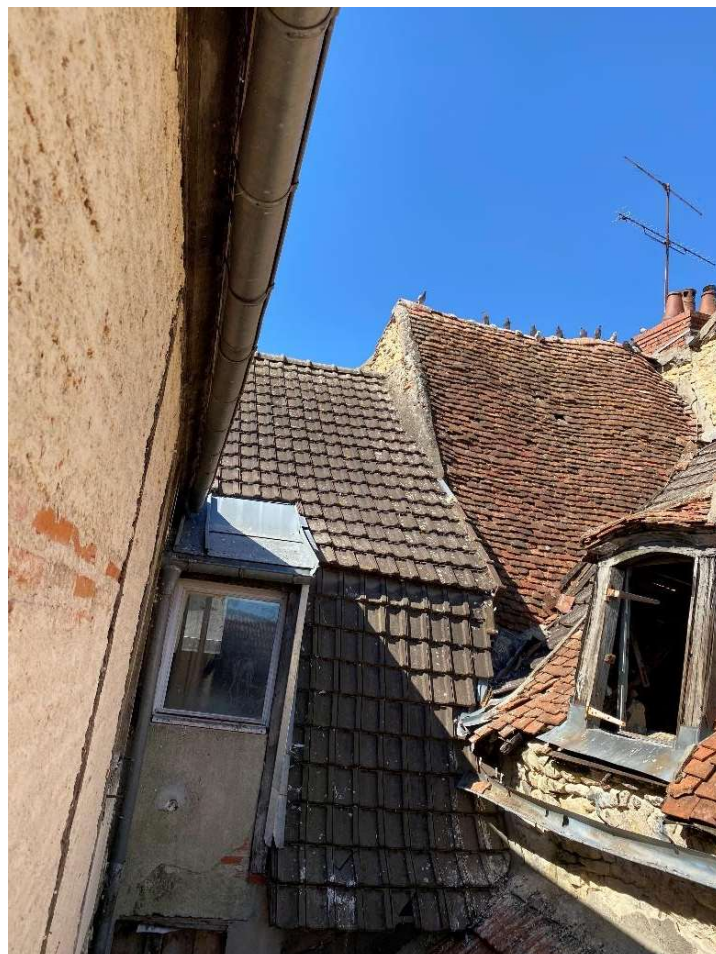
Jonction entre le 5 et le 7 : le 5 tuile mécanique, et le 7 petites tuiles

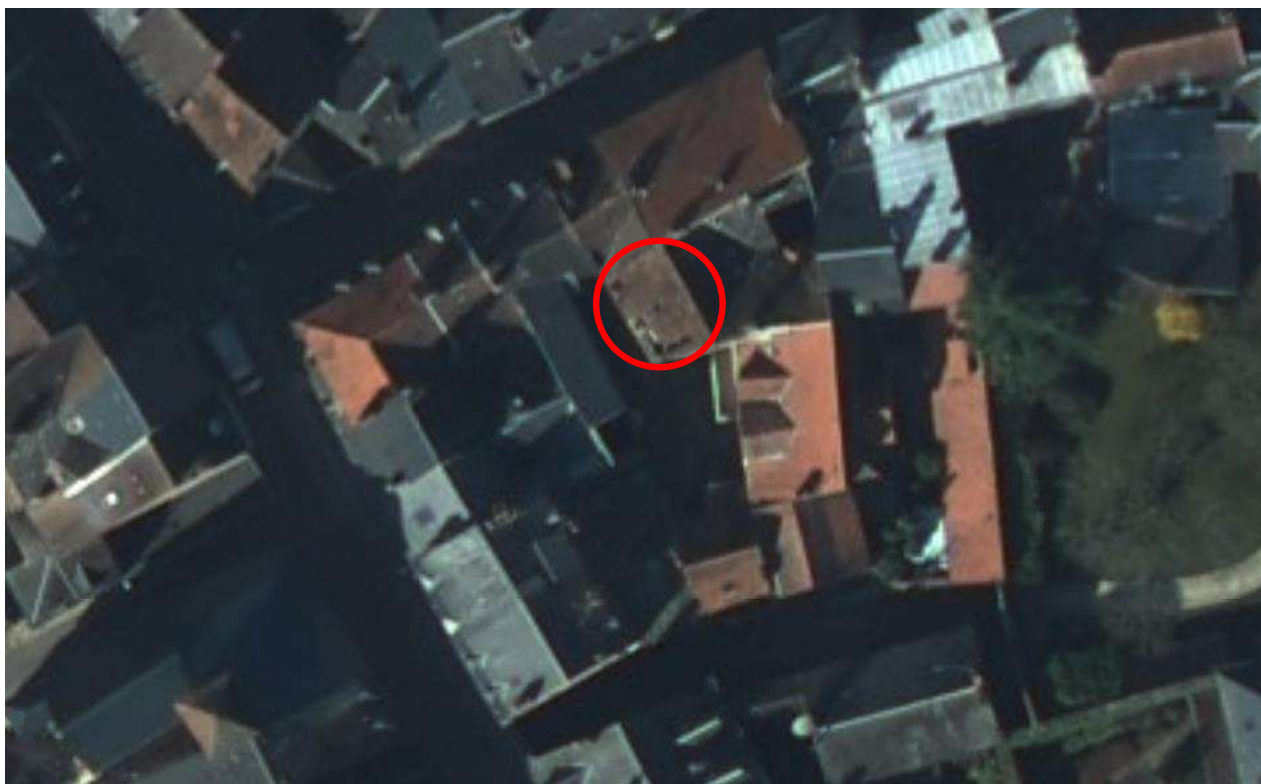
Photo aérienne 2011

En visitant les ouvrages, nous avons observé un grand effondrement de la toiture du N°7. Or sur la photo aérienne de 2011, ces grandes pathologies n'existaient pas.
