PREFECTURE DE LA NIEVRE

# Études de dangers des digues domaniales de classe B du département de la Nièvre – Val de Nevers S03 – Étude morphodynamique locale

HFG23585W

Mars 2015

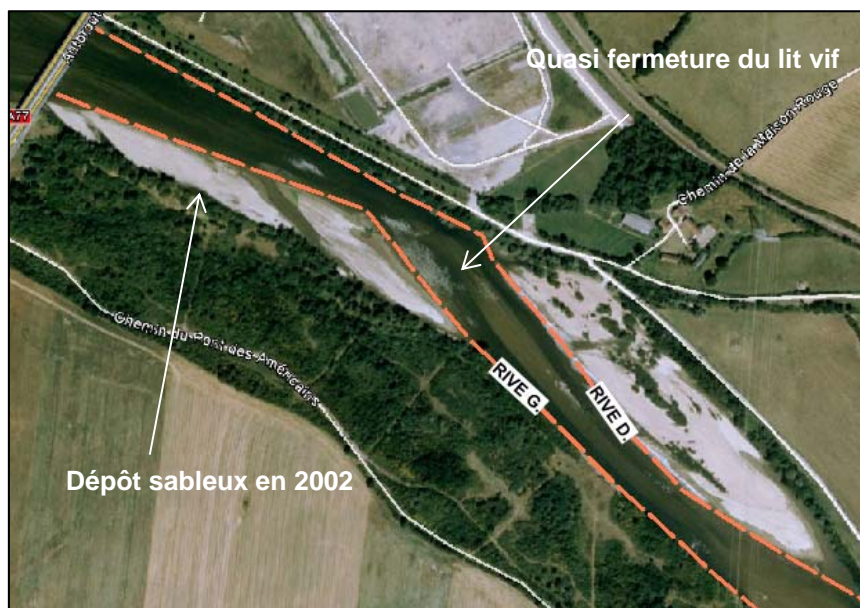
La comparaison des photos aériennes entre 2002 et 2014 (Figures 4, 5, 6), montrent que le système morphologique de la Loire à ce niveau est relativement stable. La visibilité des barres sédimentaire différente (2007) est seulement le témoin du passage de crues.

Figure 4 : Etat du dépôt sableux au niveau de la levée de la Bonne Femme avant la crue de décembre 2002 (Google Earth 27 juillet 2002)

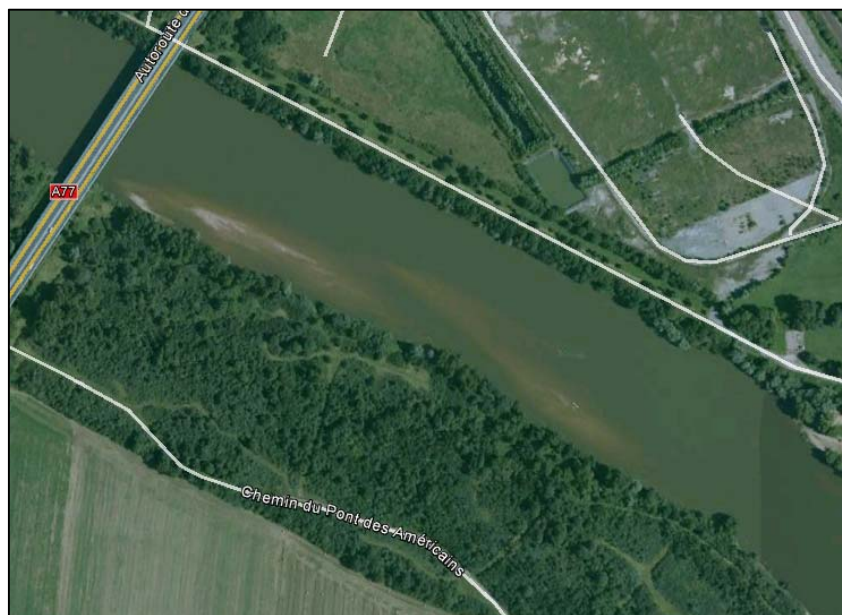
Figure 5 : Etat du dépôt sableux au niveau de la levée de la Bonne Femme en 2007 (période de hautes eaux) (Google Earth 2007)

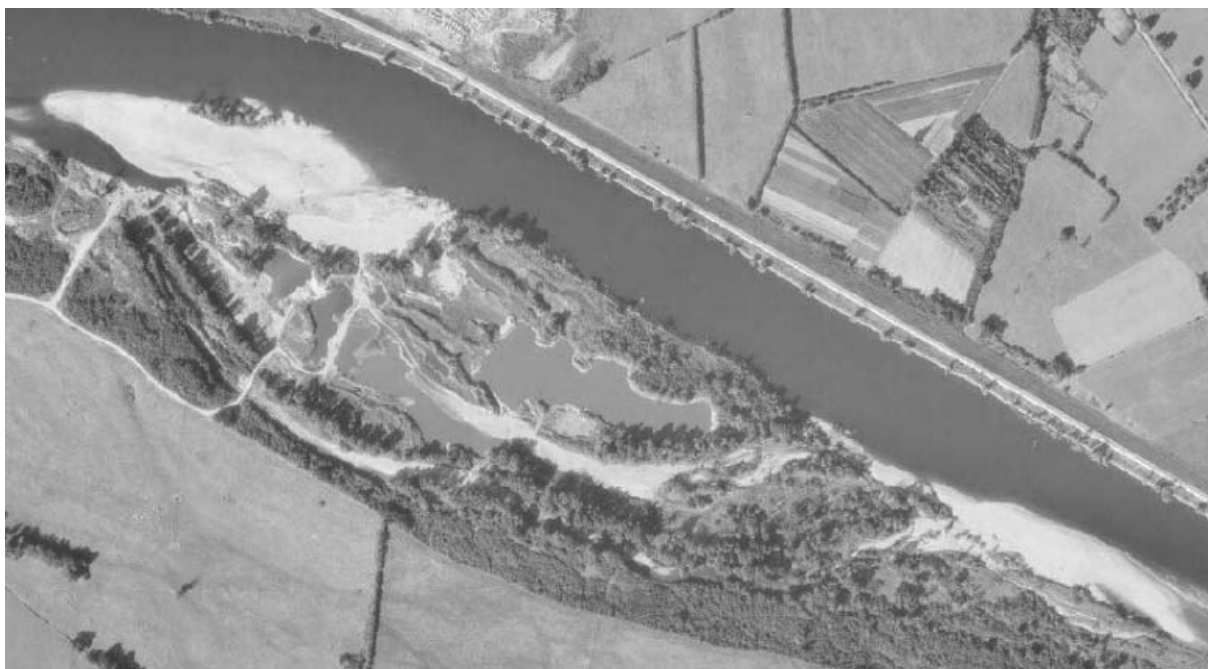
A l'aval du pont de l'A77, là où le franc bord est encore important, l'accès à la Loire est difficile de par une végétation relativement dense et la présence d'un réseau d'étangs (Figure 11). Ces étangs correspondent à d'anciennes fosses d'extraction.

**Figure 11 : Marques d'extraction en lit mineur (IGN, 1978)**

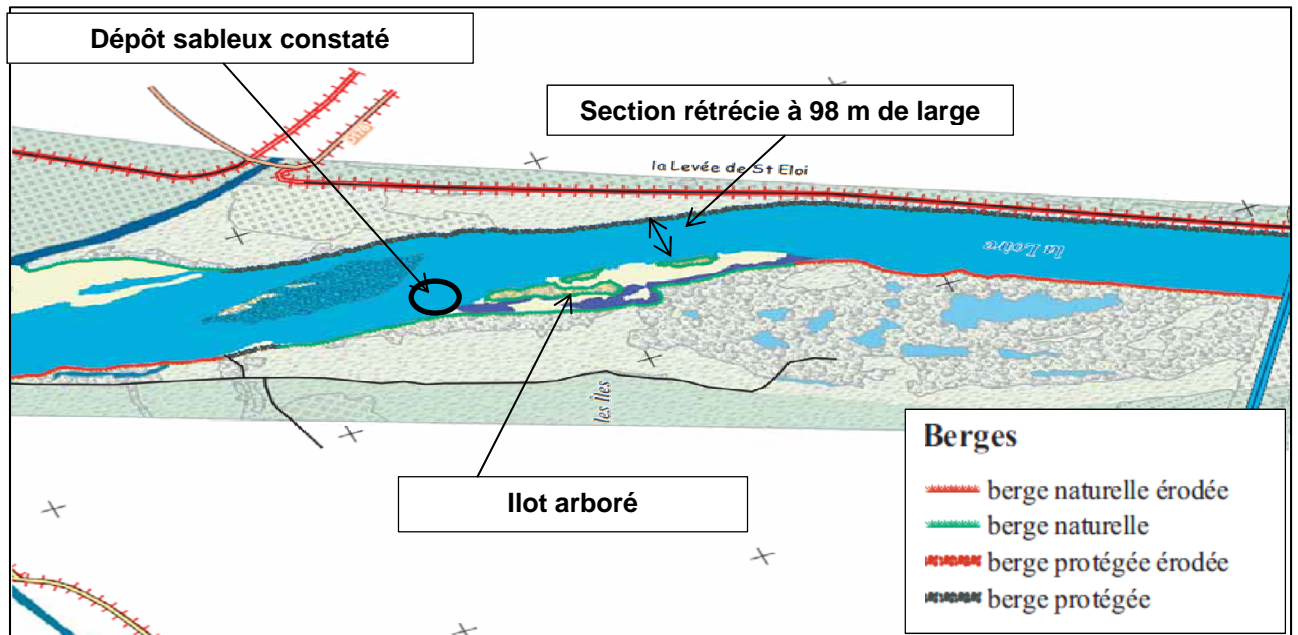
Sur ce secteur la berge droite du fleuve est protégée afin de lutter contre toute évolution latérale non souhaitable. D'amont en aval, la berge en rive gauche fait l'objet de nombreuses érosions, principalement dû à une restriction importante du lit vif et la protection de la berge droite (largeur de l'ordre de 100 m).

Figure 13 : Données morphologiques SIEL de la Loire au niveau de la levée de Sermoise 1<sup>ère</sup> section (SIEL - 2000)

Au regard des photos aériennes du secteur, il semblerait que l'îlot situé en rive gauche soit pérenne compte-tenu de son stade de végétalisation avancé (observable été comme hiver). De plus un chenal secondaire contourne cet îlot en pied de berge en rive gauche.

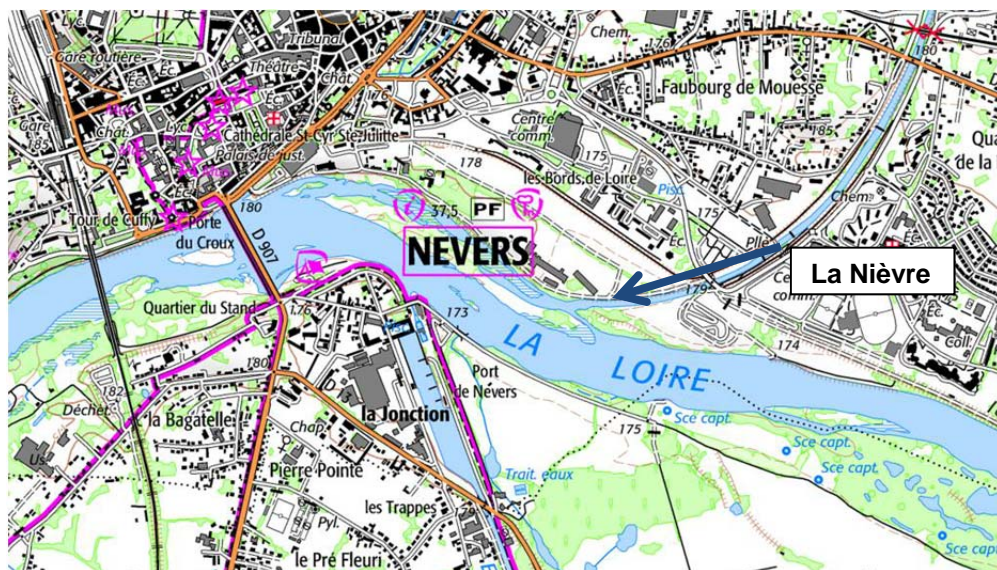
La levée du canal de la Jonction est encore protégée par un franc-bord jusqu'au raccordement avec la levée de la Blanchisserie, qui est en contact direct avec la Loire. Le secteur est caractérisé par la confluence avec la Nièvre (Figure 14) en rive droite. Le lit vif de la Loire est situé en rive gauche. Cela est induit par l'apport et le dépôt de matériaux de la Nièvre en rive droite avec formation d'un cône de déjection. Ce processus est certainement accentué par la position convexe de ce dépôt par rapport au thalweg de la Loire et par l'effet de seuil du radier du pont, en période de basses eaux.

**Figure 15 : Confluence Loire / Nièvre en rive droite**
