## Études de dangers des digues domaniales de classe B du département de la Nièvre

Étude de dangers des digues domaniales rive gauche du val de Nevers, Sermoise et Challuy

HFG 23585W

Décembre 2015

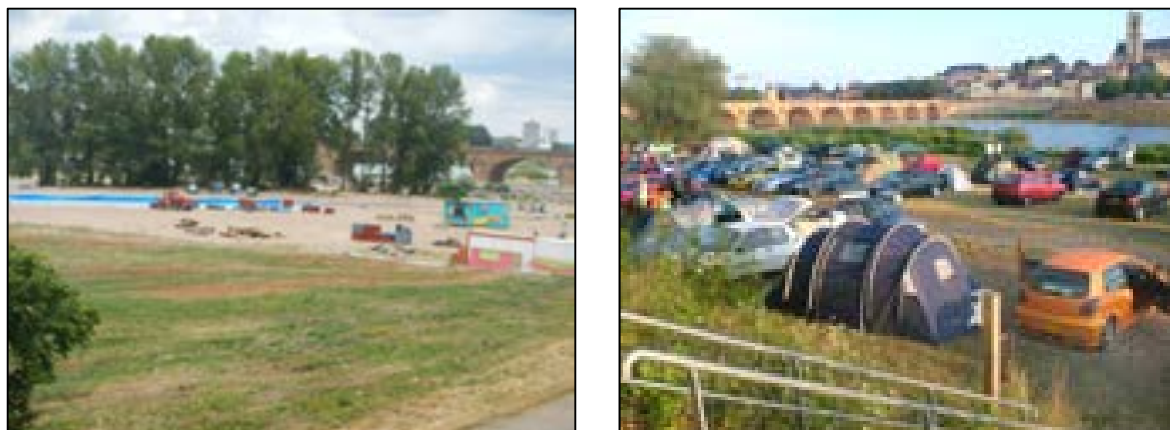
Figure 44 : à gauche : installations en lit majeur pour "Nevers plage", à droite : camping de Nevers entre la Loire et la levée de la Blanchisserie

- le camping de la Blanchisserie en lit majeur (directement exposé aux crues de la Loire) ;
- la station de traitement des eaux située à l'embranchement de la levée de Sermoise 2<sup>e</sup> section et la levée du canal de la Jonction ;
- les populations et l'entreprise localisées rue du stand, entre la Loire et la levée de Gimouille ;
- des installations de loisirs type « Nevers plage » sont signalées à l'aval du pont de Loire ;
- un emplacement pour les gens du voyage à proximité de la levée de Gimouille.

Ces installations peuvent entraîner des dangers pour les populations et créer des embâcles pouvant empêcher le bon écoulement des eaux en période de crue.

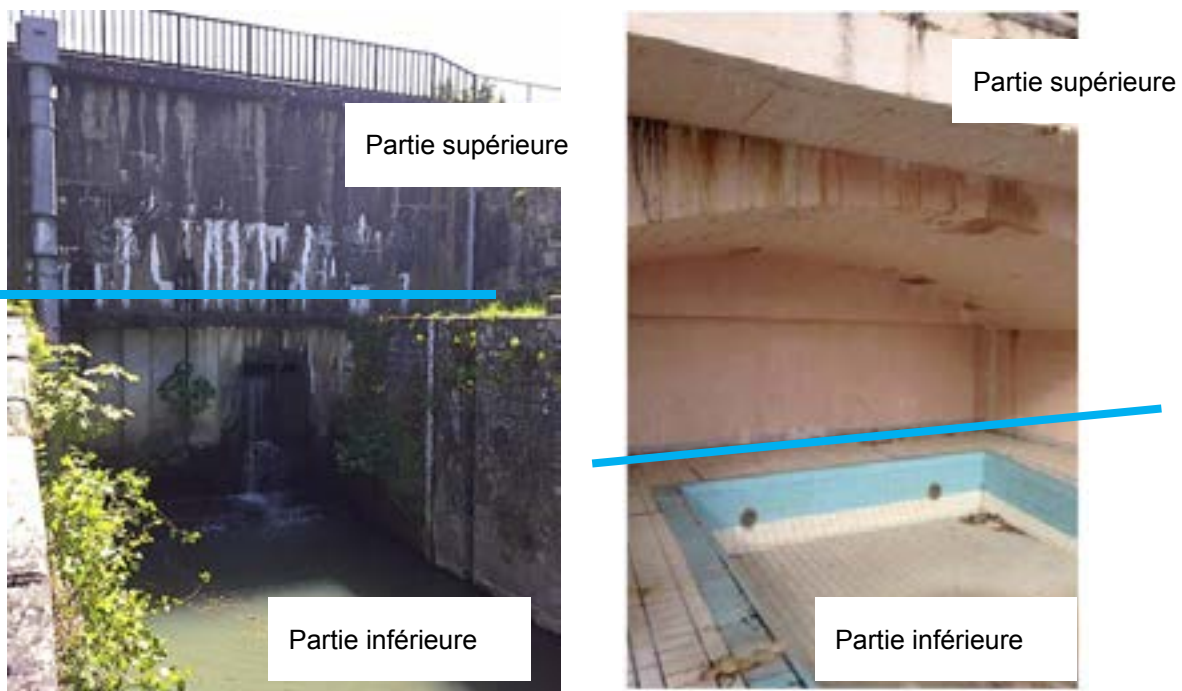
Figure 50 : Mur-digue (vue côté Loire – egis eau, vue côté ancienne piscine – ANTEA)

Comme indiqué dans le rapport d'ANTEA (démolition de la piscine de Nevers), « L'ouvrage d'art au voisinage du dernier bassin situé en aval de l'écoulement semble être composé de maçonnerie. La chronologie de la construction des ouvrages permet d'établir que l'ouvrage d'art était déjà réalisé lors de la construction des bassins. Ainsi il semble que la structure de fermeture du tirant d'air de l'ouvrage soit indépendante de la structure de l'ouvrage. »

La structure inférieure a vraisemblablement été réalisée en béton armé et les zones d'interface entre la levée en terre et l'ouvrage ne présentent pas de défaillance particulière.

**Le risque de défaillance concerne donc la partie supérieure du mur**, pour laquelle peu de données sur sa composition sont disponibles. **Cette section de mur a une hauteur de 2,6m et une largeur en pied de 8,1m.** La cote du bas du mur est de 175,10mNGF ce qui correspond à la cote du déversoir du port.

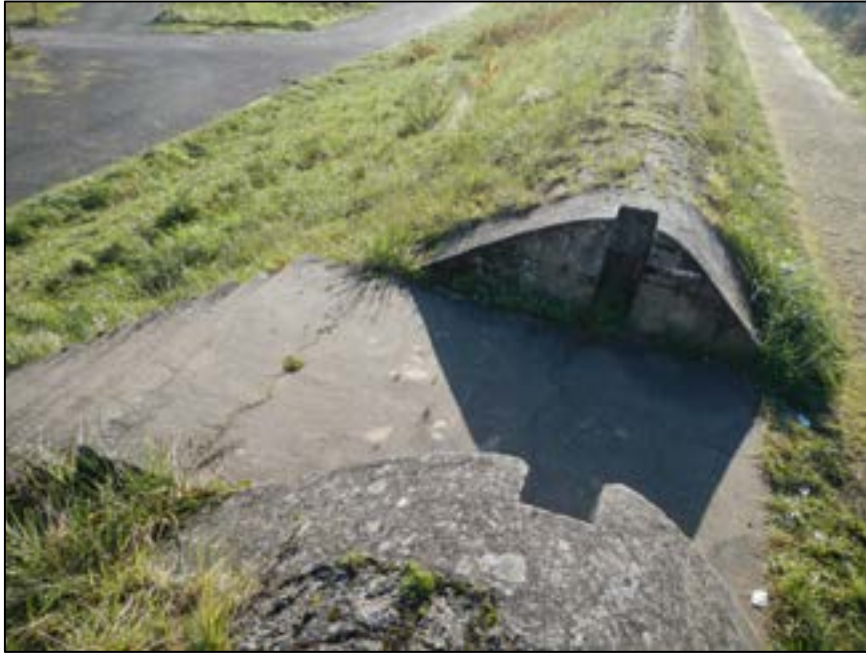
Figure 53 : Bouchure levée du canal de la Jonction face à la piscine du canal – val de Nevers, Sermoise et Challuy (Source : Egis Eau, 2014)

Il existe une bouchure sur la rehausse de la levée du canal de la Jonction. Celle-ci est en bon état. Elle présente les caractéristiques suivantes :

- Hauteur : 0.9m
- Largeur : 1.7m
- Type de batardement : poutres métalliques

Comme vu au chapitre 3, la hauteur d'influence de la rehausse retenue pour la banquette de la levée du canal de la Jonction est de 20cm. La défaillance liée au défaut de fermeture des protections amovibles de cet ouvrage ne concerne qu'une hauteur de 20 cm, elle n'est donc pas retenue pour les scénarios de défaillance.

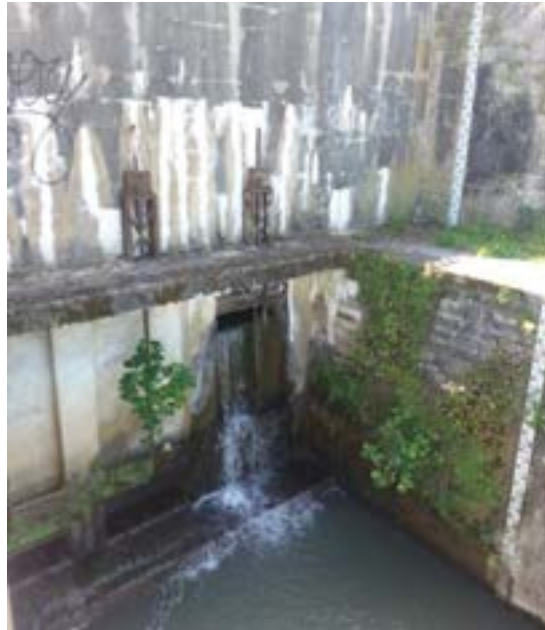
Figure 54 : Vannes au niveau de l'ancienne écluse de la Jonction

**Au total, 17 ouvrages traversants sont recensés sur les digues domaniales rive gauche du val de Nevers, Sermoise et Challuy dont 13 conduites et 4 vannes (vannes situées au niveau de l'ancienne écluse de la Jonction, entre les levées du canal de la Jonction et de la Blanchisserie).**

Les 4 vannes de vidange de l'ancienne écluse de la Jonction sont incluses dans la ligne de défense principale.

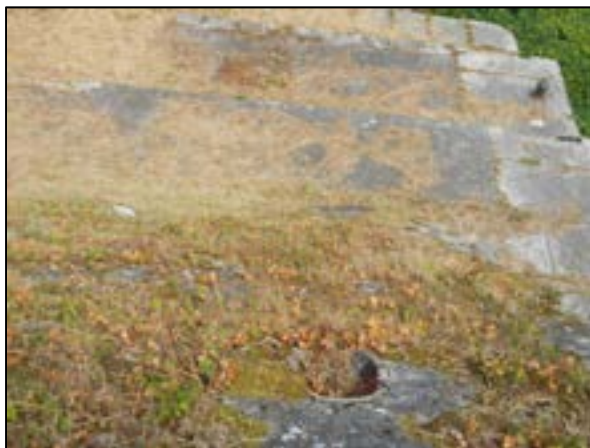
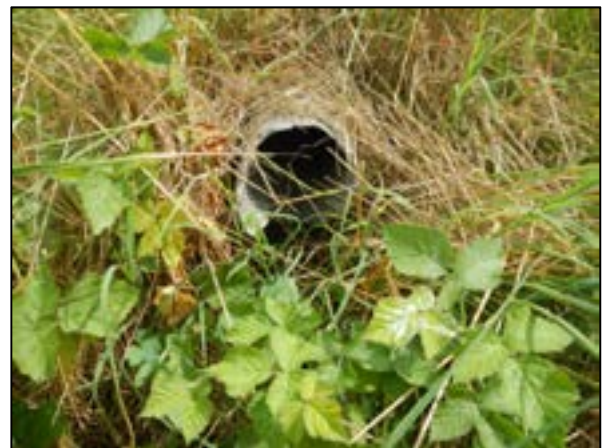
Figure 55 : A gauche : conduite sur la levée du canal de la Jonction (profil 63), à droite : conduite sur la levée de Sermoise 2<sup>e</sup> section (profil 107)

Les digues domaniales rive gauche du val de Nevers, Sermoise et Challuy sont traversées par des canalisations, notamment pour rejeter en Loire les eaux pluviales. Celles-ci sont normalement munies de dispositifs anti-retour, c'est-à-dire permettant l'écoulement vers le cours d'eau principal mais interdisant le passage d'eau du cours d'eau vers le val. Ces dispositifs peuvent connaître des dysfonctionnements voire être absents. Les débits en cause sont faibles et limités par la capacité de la canalisation. Ce phénomène peut avoir localement des conséquences importantes mais pas à l'échelle de l'ensemble du val.

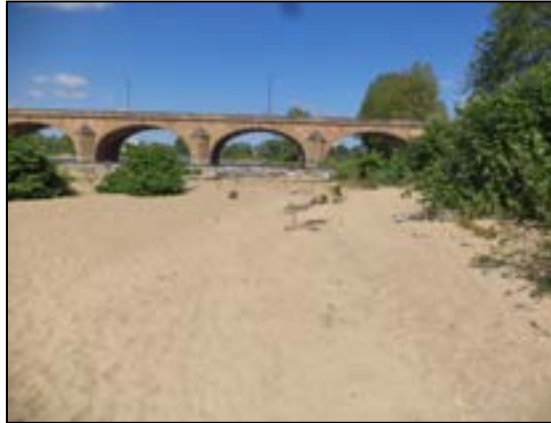
Figure 64 : Banc alluvionnaire en pied de digue de la levée du Plateau de la Bonne Dame (Egis Eau, 16/05/2014)

- Secteur allant du pont de Loire jusqu'au pont de la voie ferrée (levée du Plateau de la Bonne Dame) : ce linéaire est marqué par un important dépôt alluvionnaire entraînant un comblement du lit majeur de la Loire. Un bon entretien de la végétation se développant sur ce banc alluvionnaire permet aujourd'hui un contrôle de sa largeur et ainsi de limiter le rehaussement de la ligne d'eau.

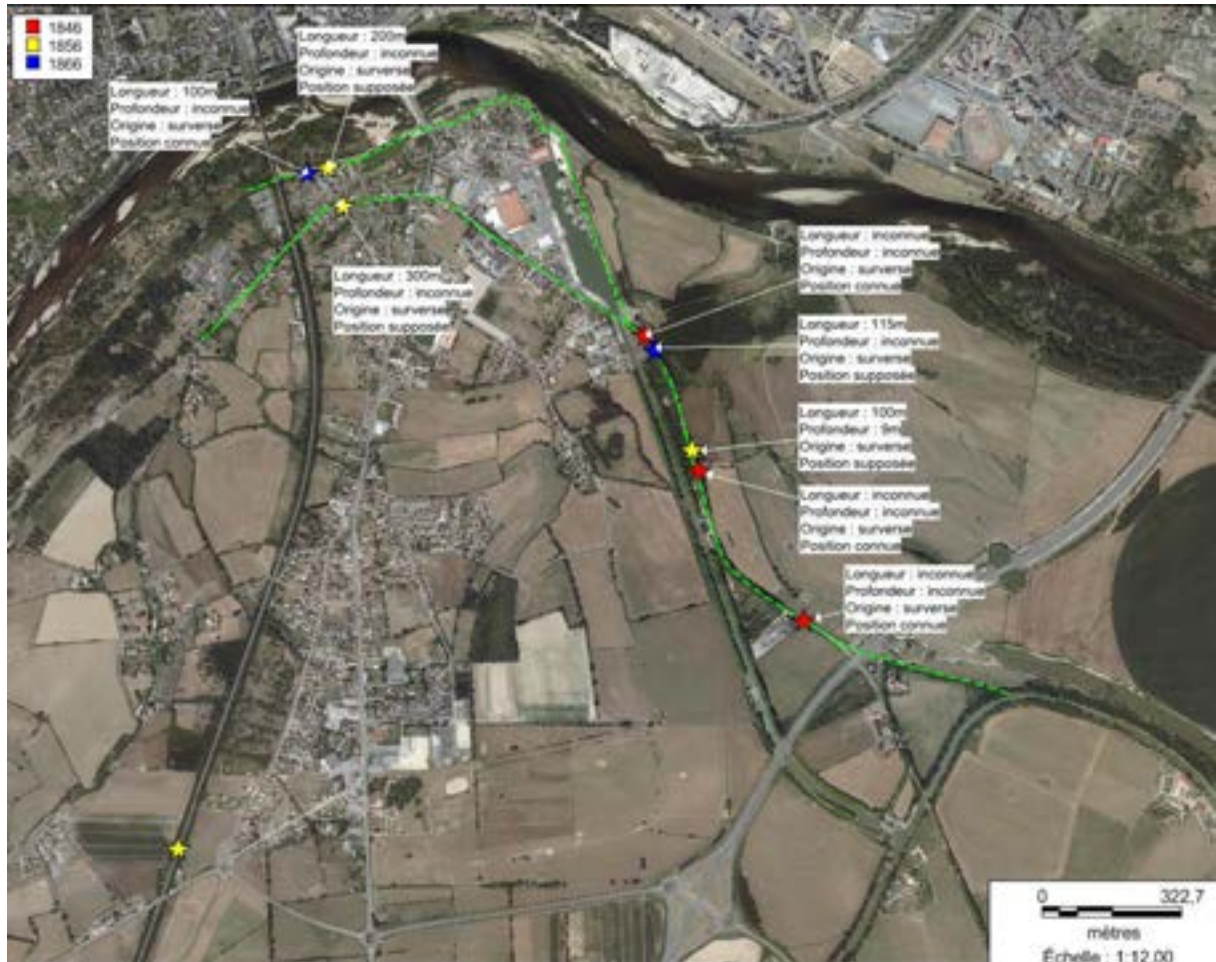
- 1846 : 5 brèches ont été recensées sur la levée de Sermoise (rive gauche) ;
- 1856 : 3 brèches ont été recensées en rive gauche (1 sur la levée de Sermoise, 1 sur la levée du Plateau de la Bonne Dame et 1 sur la levée de Gimouille), et 2 en rive droite sur la levée de Saint Eloi ;
- 1866 : 3 brèches ont été recensées en rive gauche, 1 sur la levée de Sermoise et 1 sur la levée du Plateau de la Bonne Dame.

Figure 69 : Localisation et caractéristiques des brèches sur les digues domaniales rive gauche du val de Nevers, Sermoise et Challuy (fond de plan : orthophotos 2011)

\*Les deux brèches supplémentaires en 1846 mentionnées ci-dessus n'ont pas pu être identifiées dans les documents d'archives.

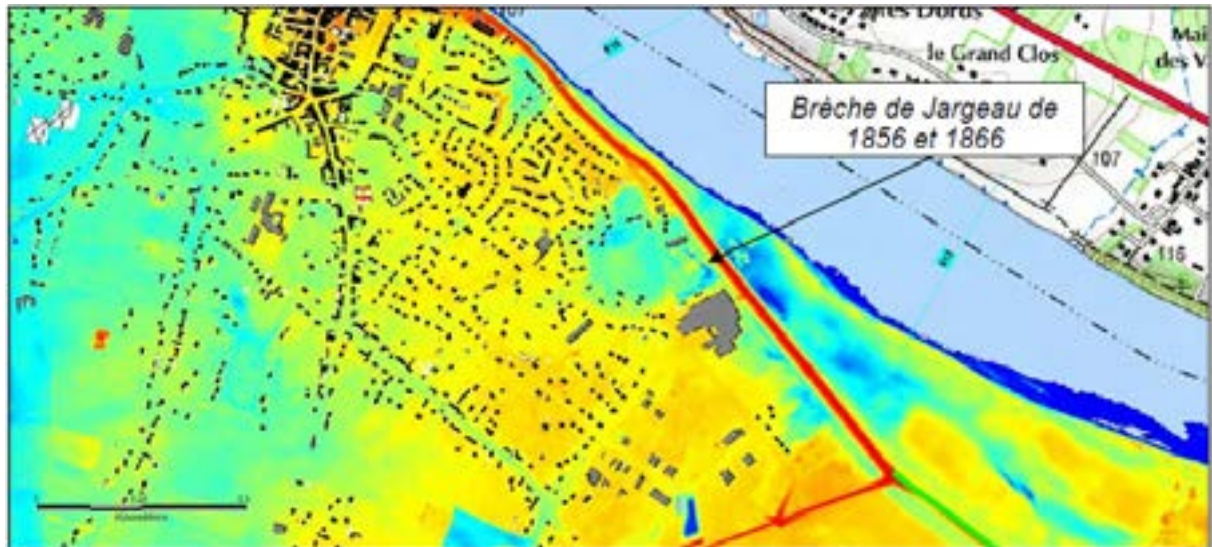
Crue	Brèche	Revanche ligne d'eau /crête hors banquettes	Longueur	Profondeur de la fosse d'érosion	
				moyenne	maximale
1846	Sandillon	- 0,20 m	400 m	-	5,00 m
1856	Jargeau	0,00 m	650 m	6,00 m	18,70 m
1866	Jargeau	0,20 m	250 m	6,30 m	8,65 m
1866	Château de l'Isle	0,25 m	300 m	6,80 m	11,15 m

Figure 71 : Fosse d'érosion des brèches de Jargeau suite aux crues de 1856 et 1866 (Source : EdD du val d'Orléans)

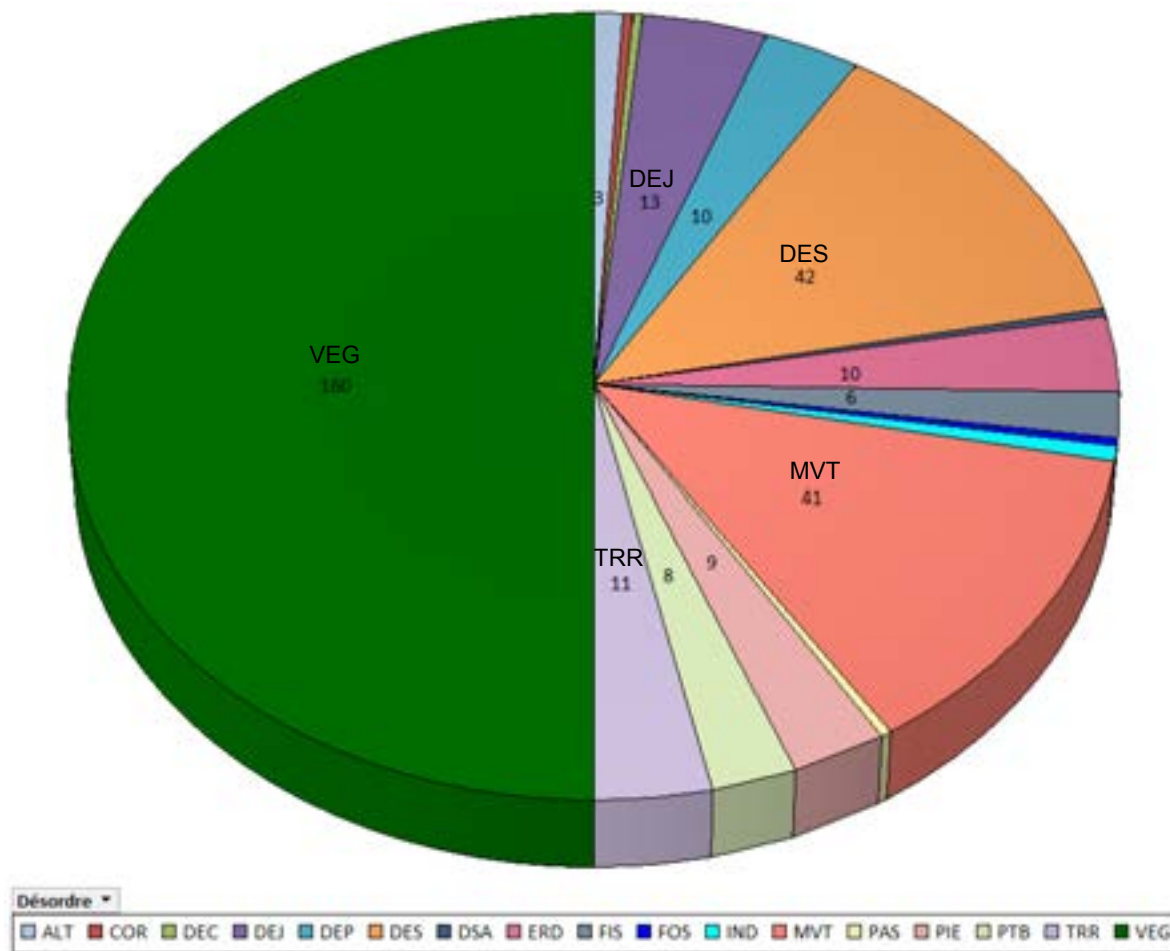
Lors de la VTA de 2013, 41 mouvements de terrain (MVT), 42 déstructurations d'ouvrages (DES) et 13 déjoindements (DEJ) ont été recensés ; témoignant du vieillissement de l'ouvrage. A ceci s'ajoutent la présence d'une végétation développée en digue (VEG), notamment sous forme d'alignement d'arbres en crête de digue, et de terriers d'animaux fouisseurs (TRR).

Figure 73 : Répartition des désordres recensés lors de la VTA 2013 (cf rapport VTA)

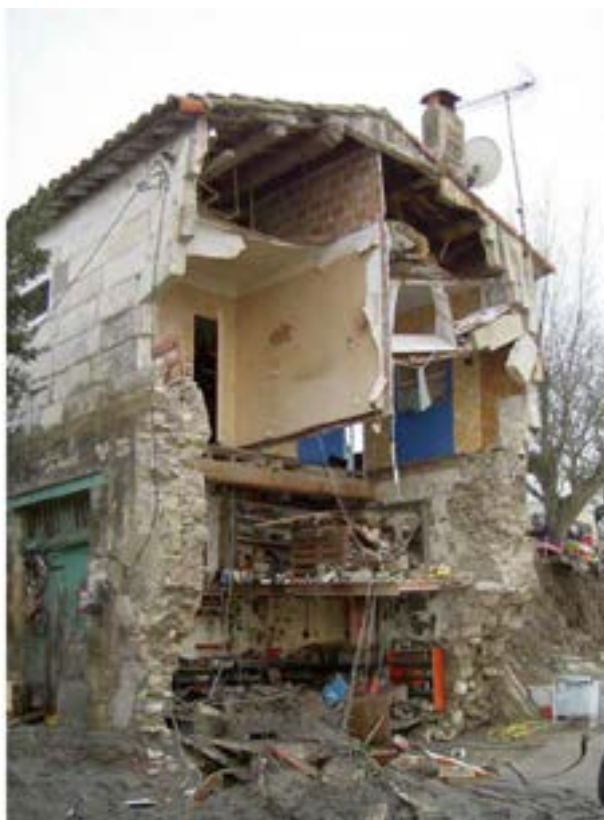
Figure 74 : Destructuration d'une maison à Fourques (source : CETE méditerranée)

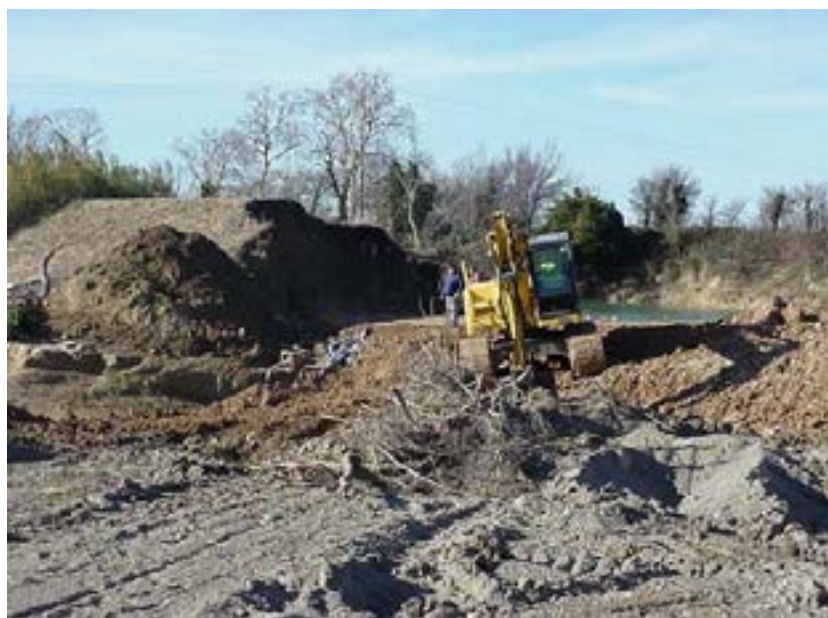
Figure 75 : Brèche sur la digue à Saint-laurent-d'Aigouze (source : CETE méditerranée)

Saint-laurent-d'Aigouze (digue du Vidourle)	$H_{\text{rivière}} = 3\text{m}$ $h_{\text{val}} = 3\text{m}$ $l = 3\text{m}$	0	Digue en terre	$L = 40\text{m}$	<b>Renard hydraulique</b> causé par un ou plusieurs terriers	Inondation de champs et de quelques maisons	Reconstitution à l'identique par un matériau argileux
Lattes (digue de la Mosson)	$H_{\text{rivière}} = 3\text{m}$ $h_{\text{val}} = 3\text{m}$ $l = 3\text{m}$	0	Digue en terre	2 brèches $L = 20$ et $40\text{m}$	Non déterminé mais nombreux désordres relevés	Inondation du hameau des Marestrelles	Reconstitution à l'identique. Une visite de contrôle en 01/2004 identifie de nouveaux désordres (glissements, tassements) notamment dus à un mauvais compactage lors du comblement des brèches (cf Figure 38)

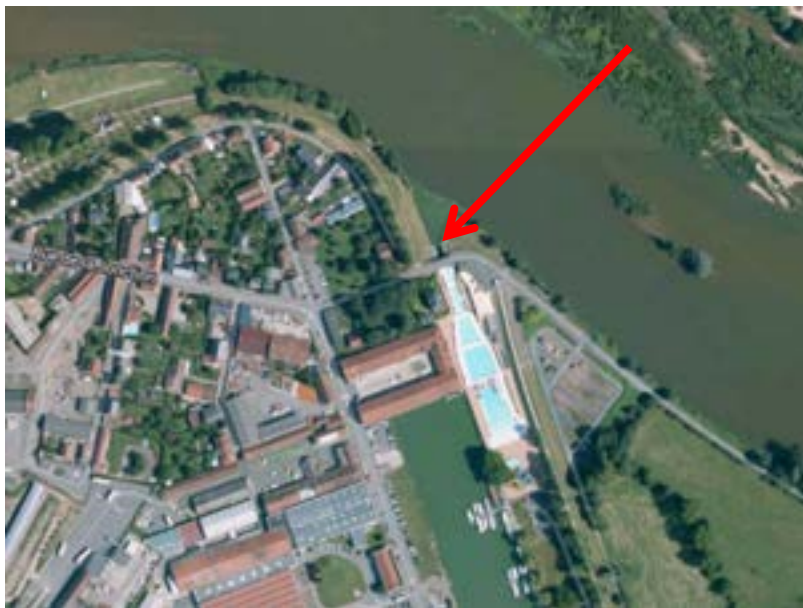
Cette rupture a une probabilité annuelle estimée à 0,5% et est qualifiée de « peu probable ».

Figure 90 : Scénario d'inondation n°1 - carte de localisation de la brèche (profil 62)

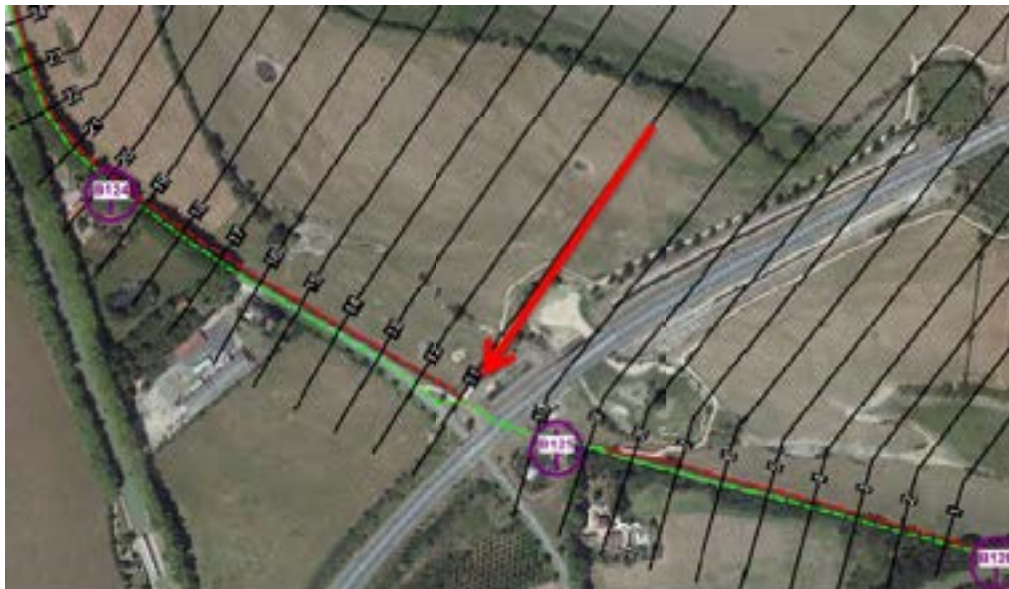
La brèche simulée pour ce scénario est une rupture de la banquette de la levée de Sermoise 1<sup>re</sup> section, initiée par érosion interne, puis d'une rupture de la levée, initiée par surverse.

Figure 91 : Scénario d'inondation n°2 - carte de localisation de la brèche (profil 11)

La brèche s'étend au niveau du profil 11, sur une largeur de 150m et sur une hauteur de 1,50m (hauteur totale de la levée).

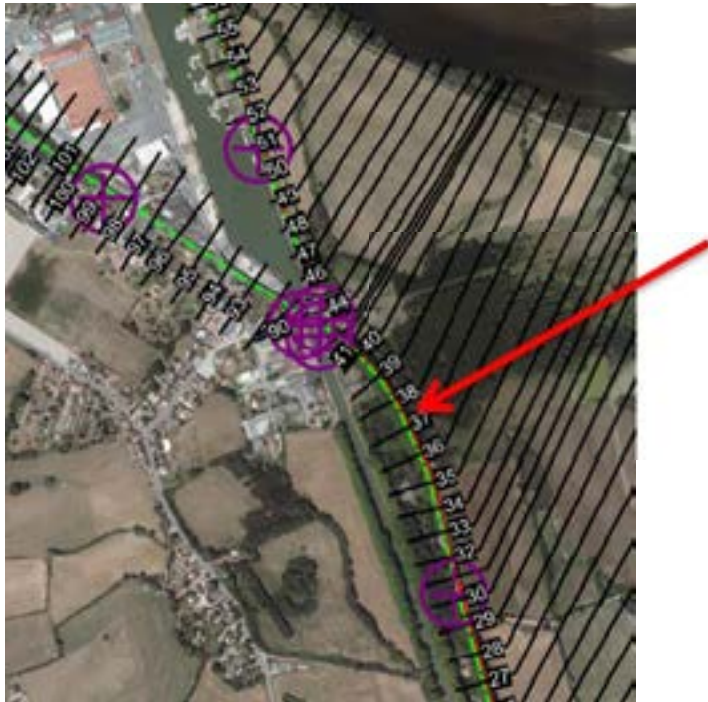
La brèche simulée pour ce scénario est une rupture de la levée de Sermoise 1<sup>re</sup> section, initiée par érosion interne au profil 37.

Figure 92 : Scénario d'inondation n°3 - carte de localisation de la brèche (profil 37)

La brèche s'étend au niveau du profil 37, sur une largeur de 150m et sur une hauteur de 2,00m (hauteur totale de la levée).

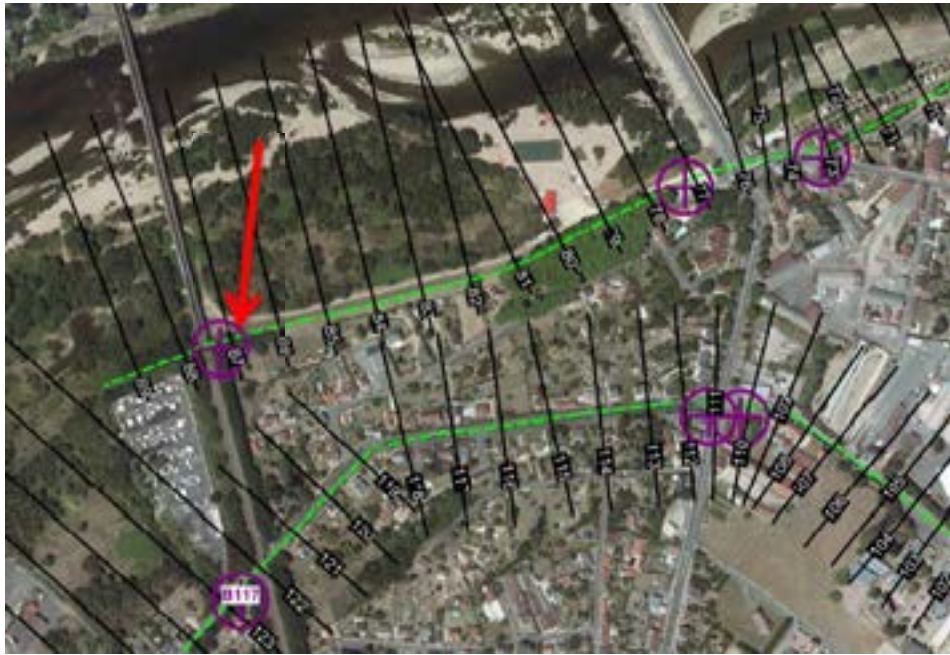
La brèche simulée pour ce scénario est une rupture de la levée du Plateau de la Bonne Dame, initiée par érosion interne au profil 87.

Figure 93 : Scénario d'inondation n°4 - carte de localisation de la brèche (profil 87)

La brèche s'étend au niveau du profil 87, sur une largeur de 150m et sur une hauteur de 5,00m (hauteur totale de la levée). Il existe une fosse derrière la levée à cet endroit, qui peut correspondre à la fosse d'érosion de la brèche historique.

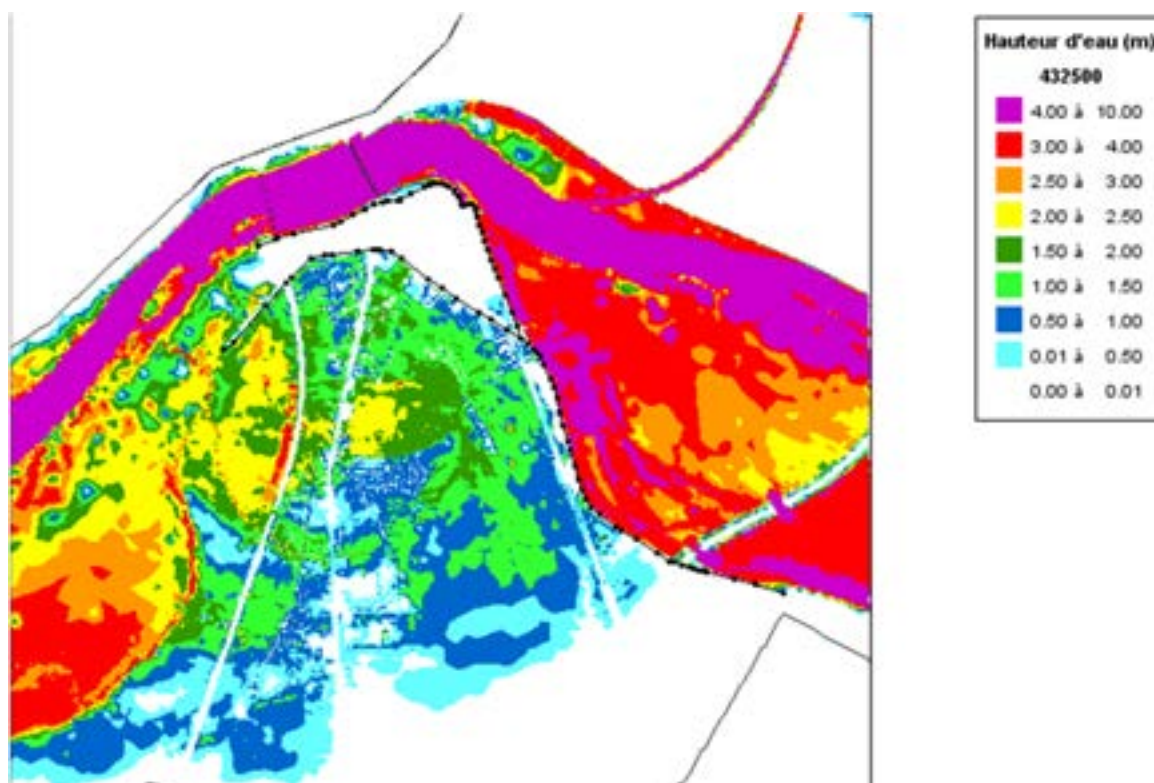
Figure 102 : Cartographie de la situation dans le val inondé avant ouverture de la brèche au profil 11

Suite à la brèche, ce secteur est sur-inondé après l'entrée d'eau dans le val et le secteur situé entre les levées du canal de la Jonction et de la Blanchisserie (rue de la Blanchisserie, rue Auguste Mahaut) est inondé, avec des hauteurs d'eau de l'ordre de 2,00m.

La figure ci-après est la cartographie des hauteurs d'eau dans le val inondé par remous avant l'ouverture de la brèche. Les hauteurs d'eau sont de l'ordre de 1,0 à 2,0m alors que les hauteurs d'eau maximales pour le scénario 2 sont de 2,0 à 3,5m.

Les vitesses d'écoulement maximales sont faibles (inférieures à 0,25 m/s), à l'exception du secteur de la brèche où les vitesses sont de l'ordre du m/s. Il existe un risque de destruction des digues du canal.

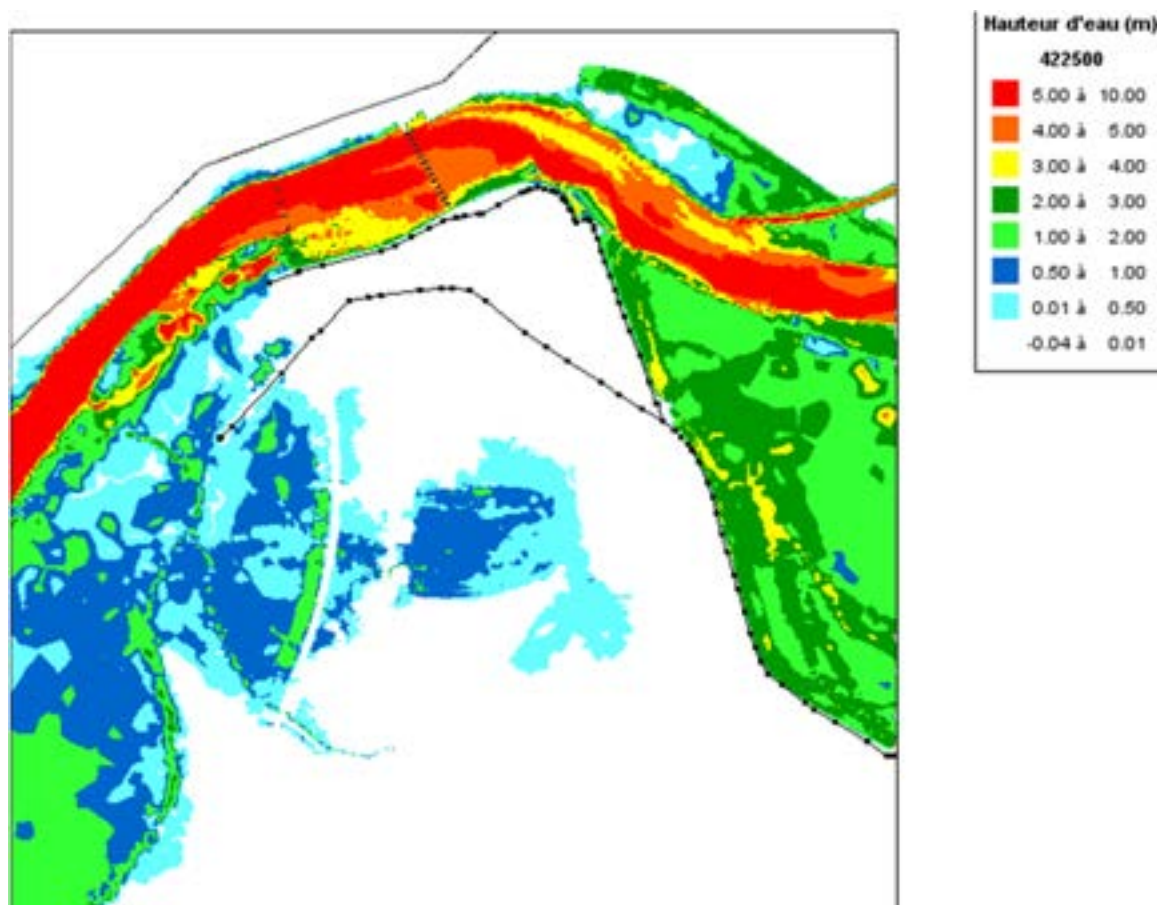
Figure 103 : Cartographie de la situation dans le val inondé avant ouverture de la brèche au profil 37

Suite à la brèche, tout le val situé au sud des levées de second rang est surinondé par l'entrée d'eau dans le val et le secteur situé entre les levées du canal de la Jonction et de la Blanchisserie (rue de la Blanchisserie, rue Auguste Mahaut) est inondé, avec des hauteurs d'eau de l'ordre de 1,5m.

La figure ci-après est la cartographie des hauteurs d'eau dans le val inondé par remous avant l'ouverture de la brèche. Les hauteurs d'eau sont de l'ordre de 0,5 à 1,0m alors que les hauteurs d'eau maximales pour le scénario 3 sont de 1,0 à 2,0m.

Les vitesses d'écoulement maximales sont faibles (inférieures à 0,25 m/s), à l'exception du secteur de la brèche où les vitesses sont de l'ordre de 0,75 m/s. Il existe un risque de destruction des digues du canal.

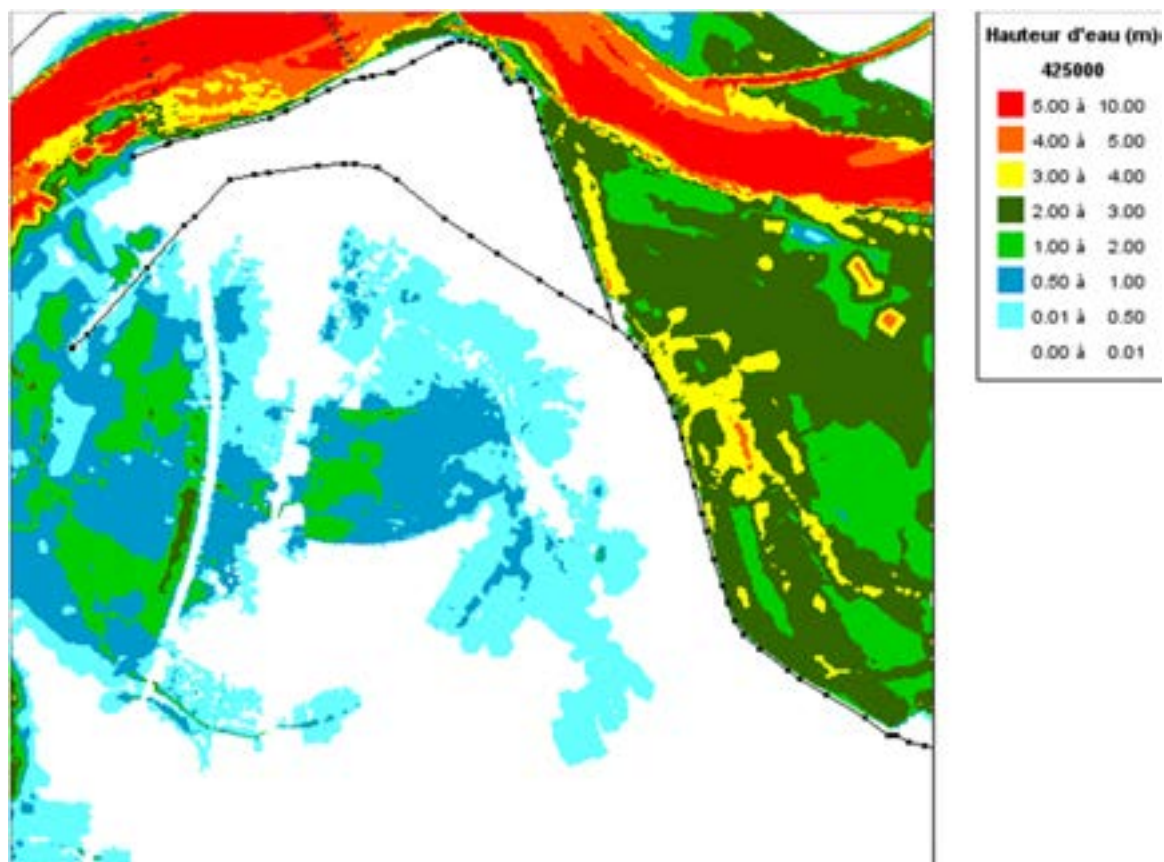
Figure 104 : Cartographie de la situation dans le val inondé avant ouverture de la brèche au profil 87

Les vitesses d'écoulement maximales sont faibles (inférieures à 0,25 m/s), à l'exception du secteur de la brèche où les vitesses sont de l'ordre de 0,75 m/s.

Contrairement au fonctionnement hydraulique actuel et au fonctionnement hydraulique des autres scénarios, la levée de Gimouille est sollicitée réellement du côté Loire vers le côté val (qui est non inondé derrière la levée pour une crue T70). Dans ces conditions, la levée de Gimouille est soumise à des charges hydrauliques (Loire vers val) de l'ordre de 1 à 1,8 m.

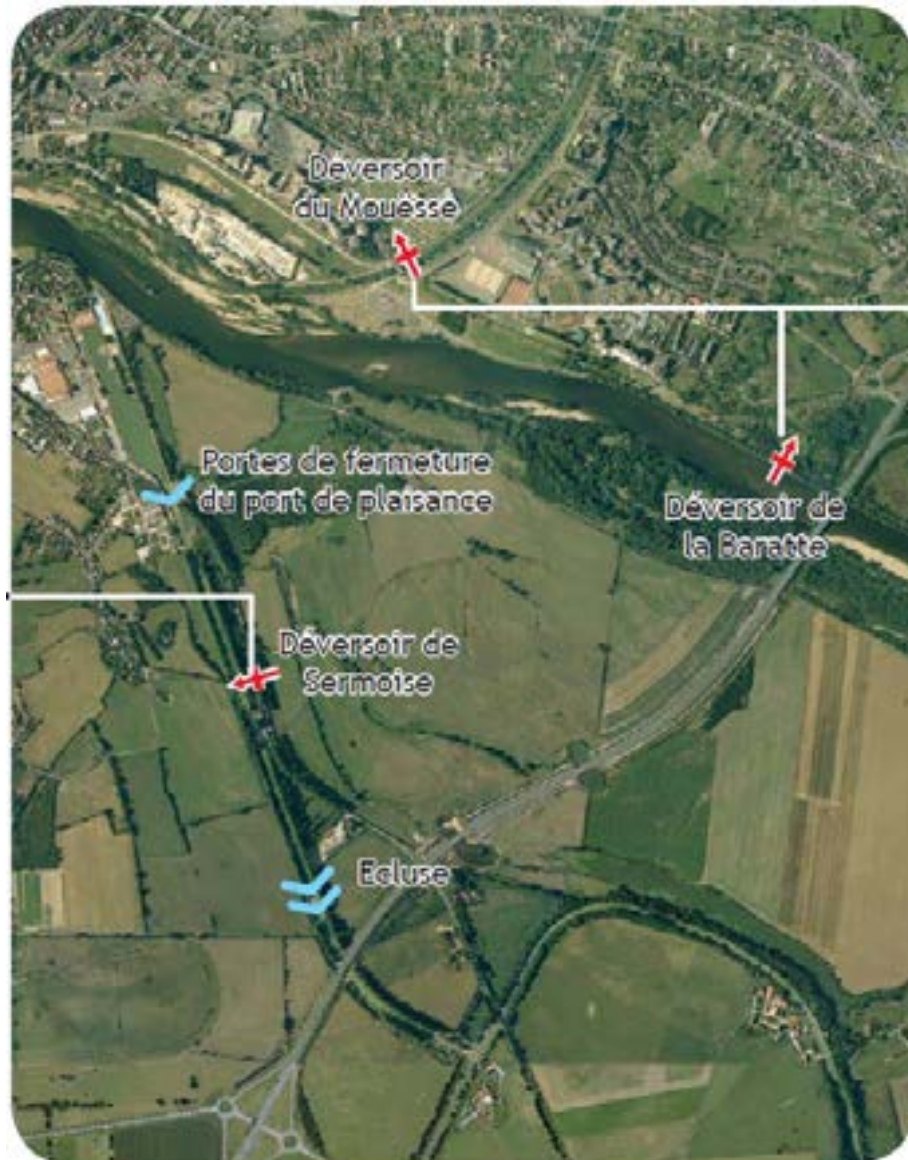
Figure 109 : Implantation des déversoirs de sécurité sur les digues des vals de Nevers rives droite et gauche (Source : étude EGRIAN – Renforcement des digues)

Cette réflexion s'appuiera sur l'étude EGRIAN, étude dans laquelle des premières mesures fonctionnelles ont été proposées. En effet, cette étude préconise l'implantation de 3 déversoirs de sécurité : 2 déversoirs de 200m de large en rive droite dimensionnés pour une crue de période de retour supérieure à la T200 ; et 1 déversoir de 170m de large en rive gauche dimensionné pour une crue de période de retour supérieure à la T100. La conception de ces déversoirs serait à prévoir simultanément avec le renforcement des levées.

**Une réflexion concernant la gestion des surverses sur les levées de Nevers en rive droite et de Nevers, Sermoise et Challuy en rive gauche devra être menée de manière concertée entre les différents gestionnaires de digues.**
