PRÉFET DE LA NIÈVRE

NOTE

Objet : Agrément des aménagements aux abords du canal latéral à la Loire au droit de la zone de surverse de la digue de Sermoise

PJ : Plans de la zone de surverse sur la digue de Sermoise

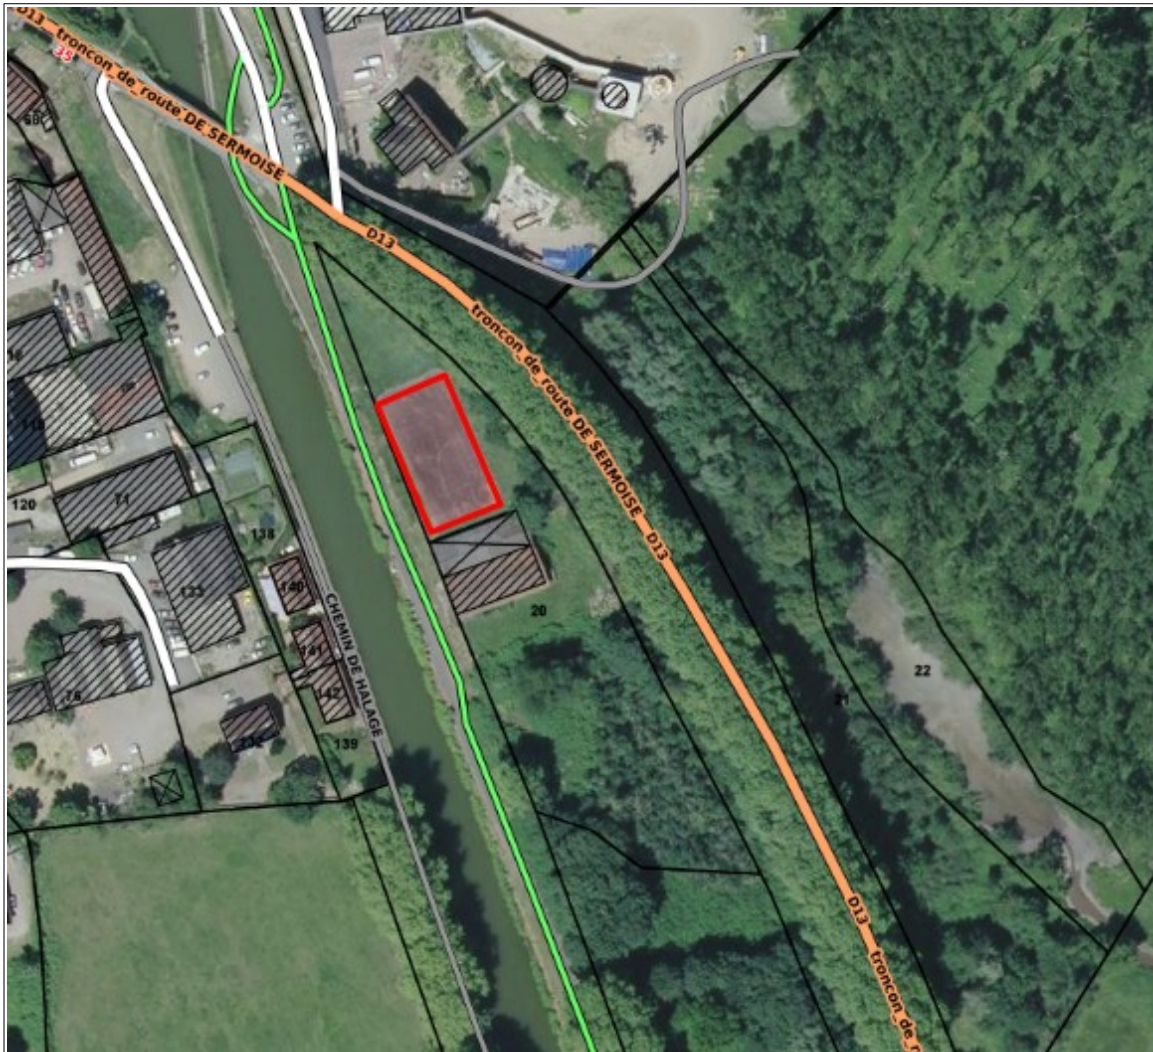
Plan de situation de l'aménagement du parking sur la parcelle ZA20
