RÉSUMÉ NON TECHNIQUE

TRAVAUX DE CONFORTEMENT ET CRÉATION D'UNE ZONE RÉSISTANTE À LA SURVERSE SUR LA DIGUE DE SERMOISE

PJ : Plans de la zone de surverse sur la digue de Sermoise

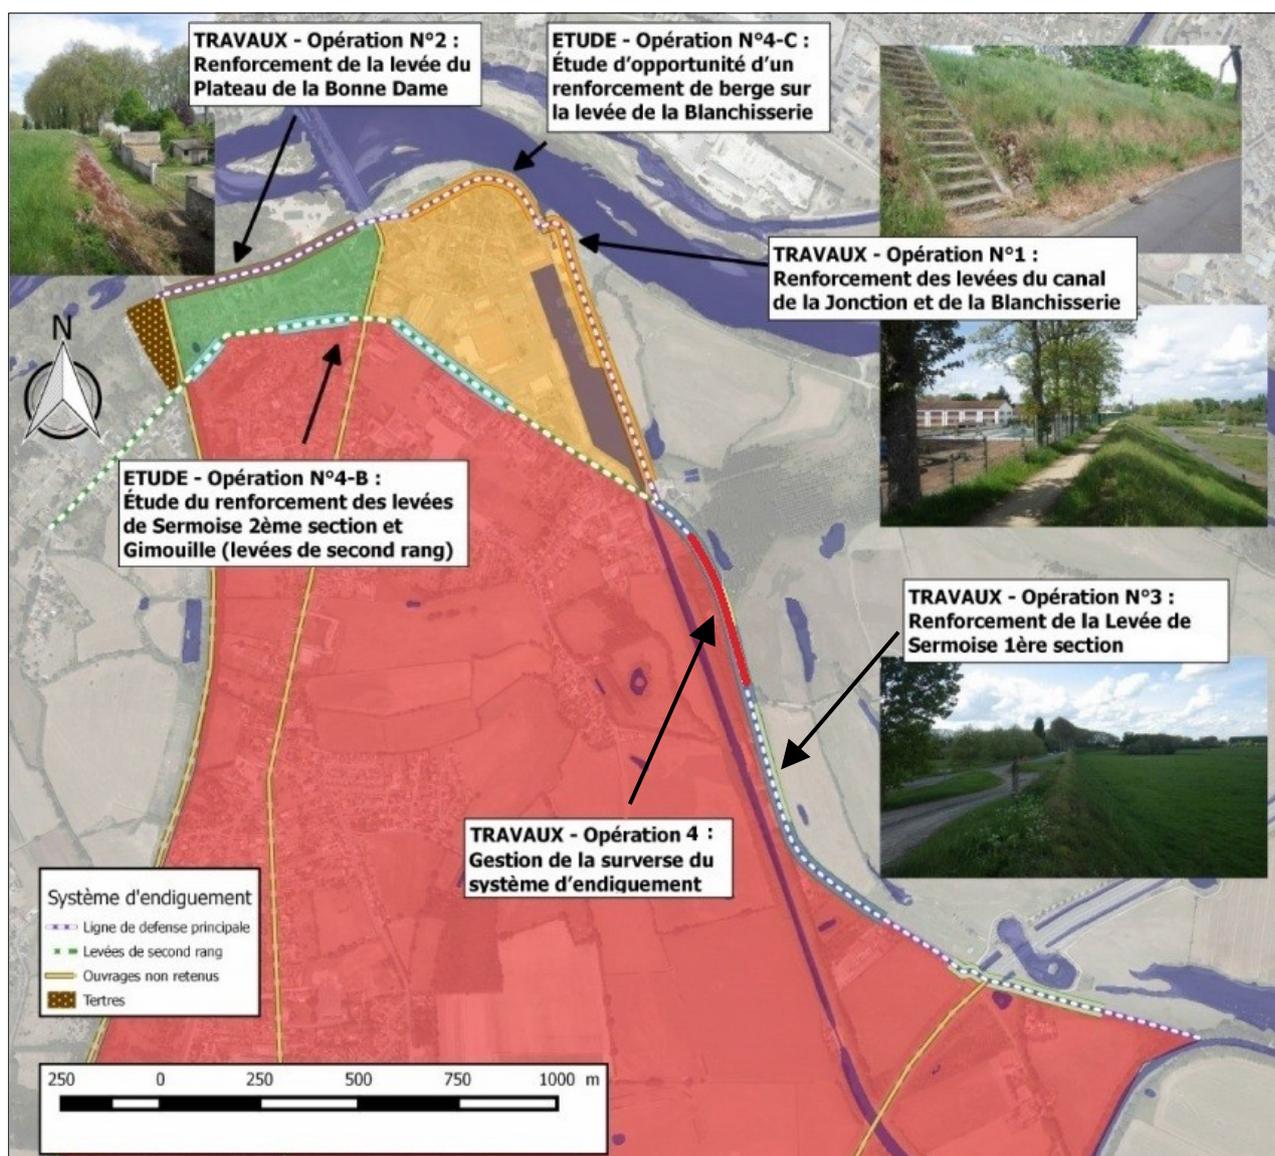
Illustration des opérations de travaux et d'études

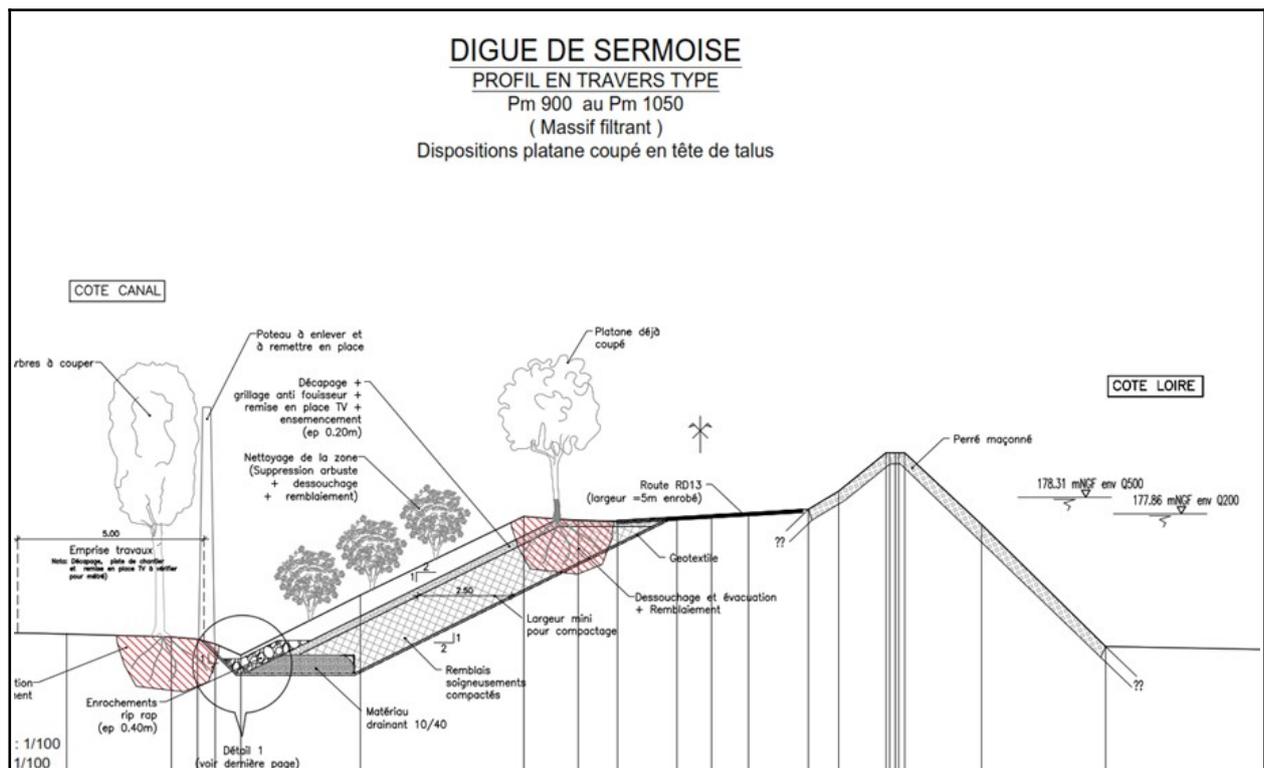
Schéma des travaux au stade projet :

Les travaux de renforcement de la digue de Sermoise consisteront principalement à un retrait des souches et à la création d'un massif filtrant dans le talus côté val, avec ponctuellement la mise en place de cages gabions en pied de talus qui serviront de soutènement à la digue au niveau des quelques habitations en bord côté val où l'emprise au sol est plus restreinte.

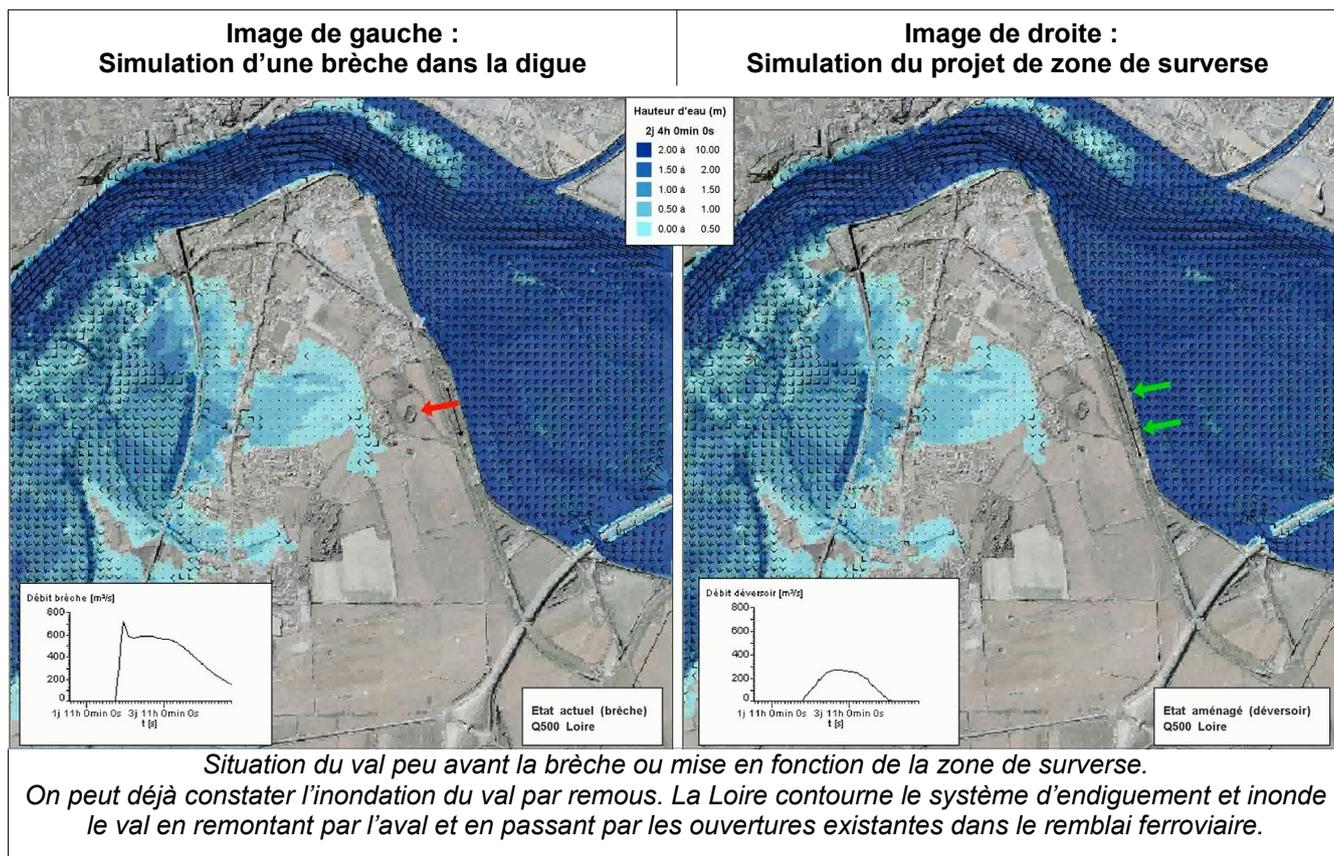
Afin de mieux appréhender le rôle sécuritaire que jouera le déversoir, un comparatif a été réalisé entre le fonctionnement de la zone de surverse aménagée et la création d'une brèche dans la digue de Sermoise. Ce comparatif a été réalisé par une modélisation hydraulique bidimensionnel en comparant pour les deux scénarios les hauteurs d'eau pour une crue T500 (hauteur de Loire de 6,12m à l'échelle de Nevers)

**Image de gauche :
Simulation d'une brèche dans la digue**

**Image de droite :
Simulation du projet de zone de surverse**

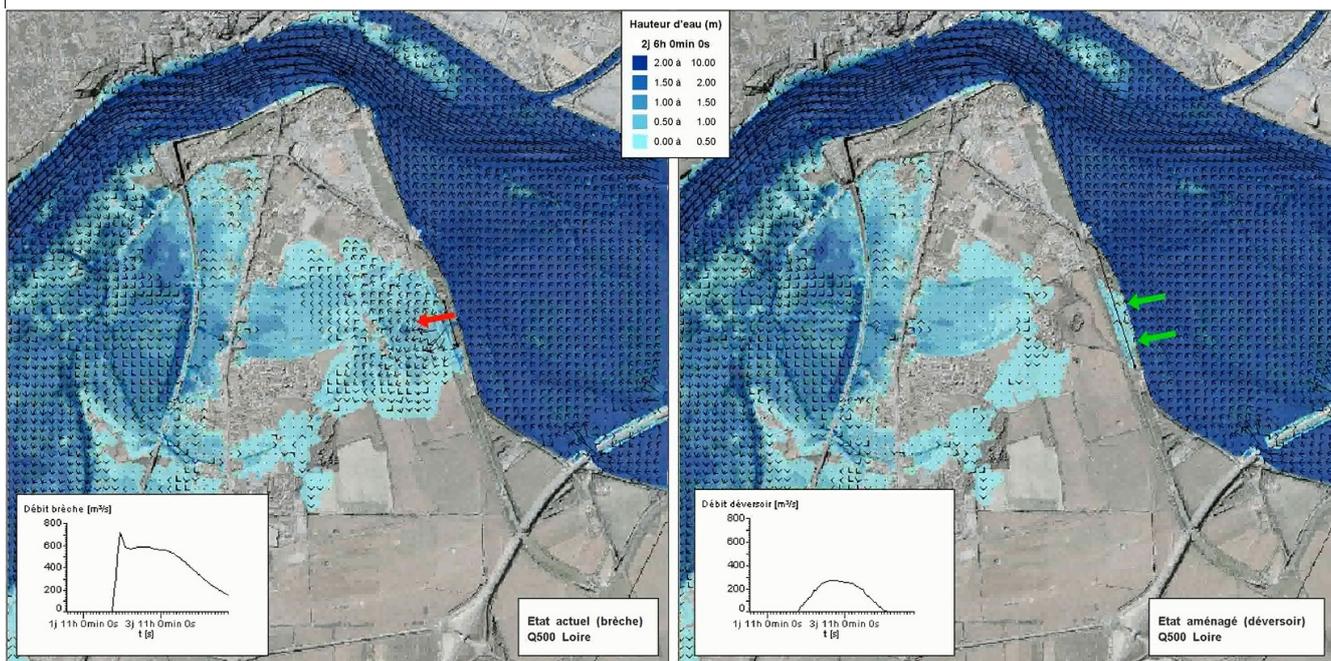
Situation lors de la création de la brèche (image de gauche) et simultanément de la mise en fonction de la zone de surverse (image de droite).

La hauteur d'eau de la Loire à ce moment correspond à une crue T200 (5,61m à l'échelle de Nevers).

On peut constater sur les deux images une amplification de l'inondation par remous mais également sur l'image de gauche des quantités et des vitesses d'eau derrière la digue déjà importante suite à la brèche.

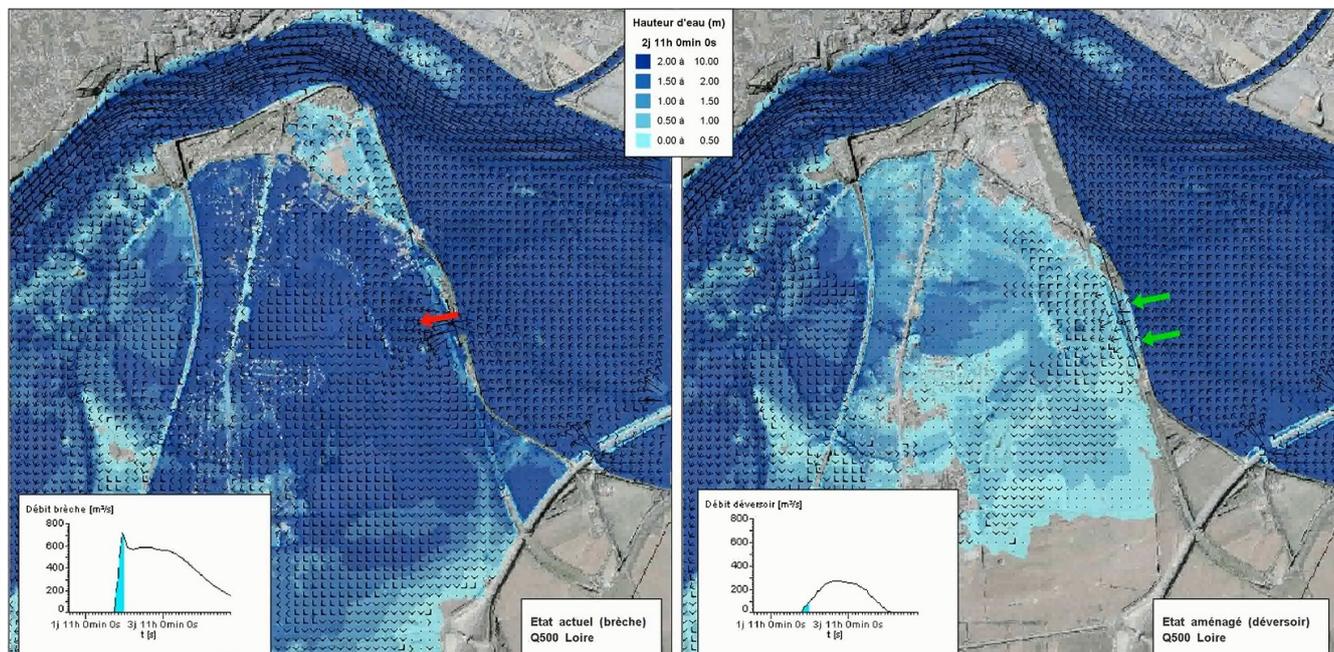
**Image de gauche :
Simulation d'une brèche dans la digue**

**Image de droite :
Simulation du projet de zone de surverse**

Situation environ 10 heures après la rupture / début surverse

La hauteur d'eau de la Loire à ce moment correspond à une crue T500 (6,12m à l'échelle de Nevers).

On peut voir dans la vignette en bas à gauche le graphique illustrant le volume d'eau de la brèche avec un débit très important d'environ 700 m³/s. Dans le cas de la brèche (image de gauche), le val est totalement inondé avec des hauteurs d'eau dépassant les 2 mètres.

Dans le cas de la surverse (image de droite), les aménagements permettent la maîtrise du débit déversé dans le val à environ 100 m³/s, le val est inondé beaucoup plus lentement.

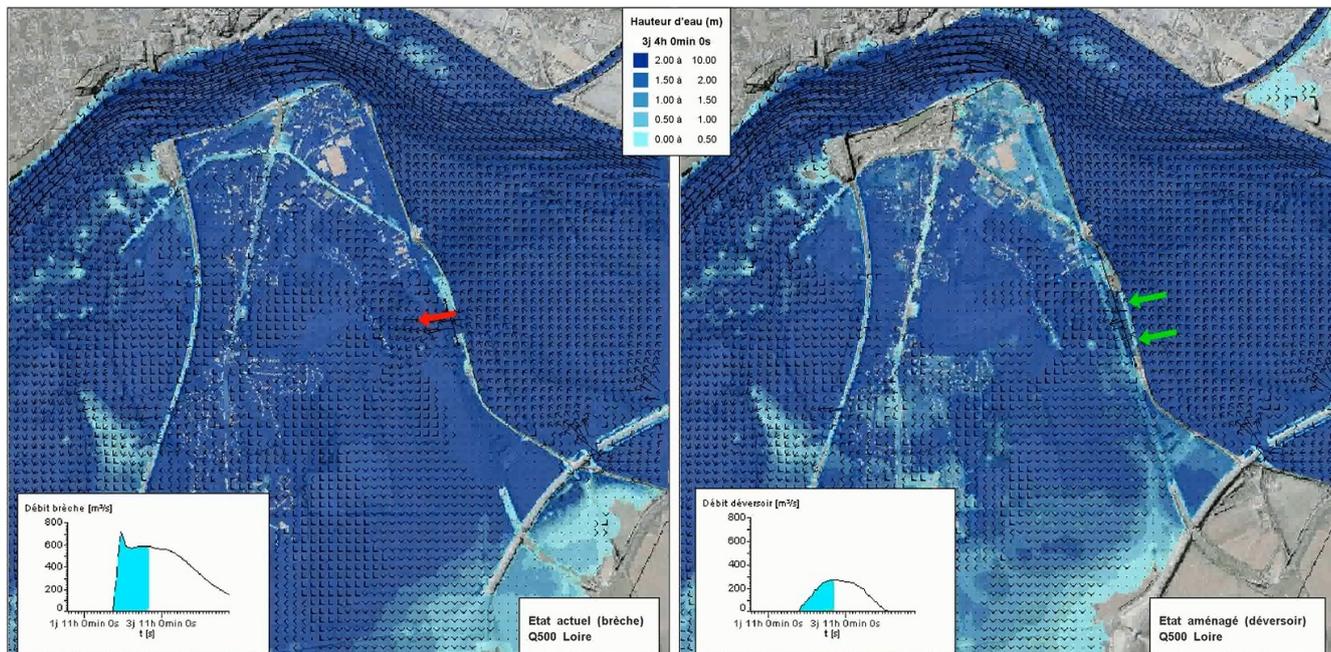
Image de gauche :
Simulation d'une brèche dans la digue

Image de droite :
Simulation du projet de zone de surverse

Situation à environ 30 heures après la rupture / début surverse.

Le débit dans le cas de la surverse (image de droite) atteint son maximum à environ 300 m³/s.

Le débit dans le cas de la brèche (image de gauche) reste toujours très importants à environ 600 m³/s.
L'inondation par la zone de surverse est bien plus lente et avec des débits moins importants permettant de sauvegarder les biens et les infrastructures du val.

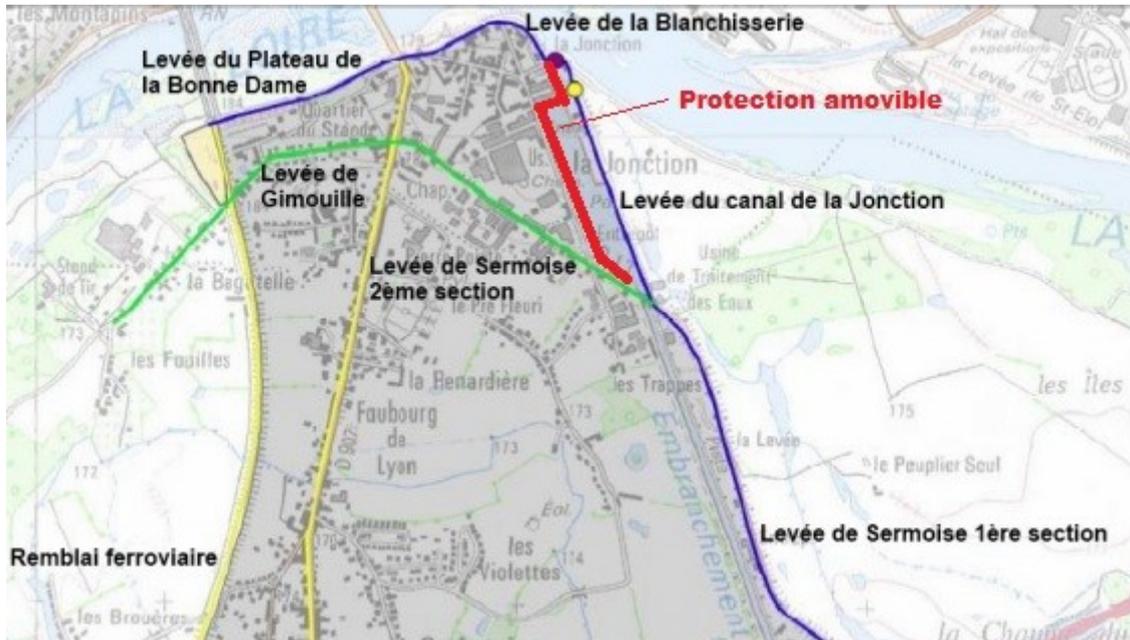
Le quartier de la Jonction à Nevers présente de forts enjeux, notamment d'un point de vue économique / emplois. Il présente également une topographie particulière, composé d'un casier hydraulique enclavé entre les digues de la Jonction, de la Blanchisserie, de la digue de Sermoise deuxième section (route de Sermoise) et l'ancienne levée de Saint Antoine (Faubourg de Lyon). De plus la présence du port de la jonction nous permet d'envisager une protection du quartier de la jonction contre les inondations par un projet de protection amovible.

Cette protection permettra de minimiser les effets de la zone de surverse sur les enjeux économiques principaux du quartier et de conserver les effets bénéfiques de l'inondation derrière la digue de la Jonction contre le risque de brèche.
