# ETUDE DE DANGER DU SYSTEME D'ENDIGUEMENT DU VAL DE NEVERS (RD ET RG)

Addendum au Document B2

Val de Nevers RD

Ancien PROJET	N	800892	Intitulé	Etude de danger des digues non domaniales de classe B du val de Nevers
Nouveau PROJET	A	00642	Intitulé	Régularisation du système d'endiguement du Val de Nevers
Maitre d'ouvrage		Mairie de Nevers/Agglomération de Nevers		
Date de création du document		Octobre 2022		
Contact		Nicolas SICART		
Titre du document		Addendum à l'Etude de danger du système d'endiguement du val de Nevers – Document B2 – Val de Nevers RD		
Référence du document		Addendum - EDD_SE-NEVERS_B2-RD		
Indice		indA

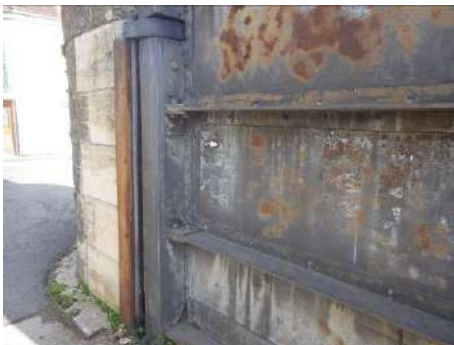
Figure 59 : Système de fixation et de pivot de la porte métallique côté est (côté amont)

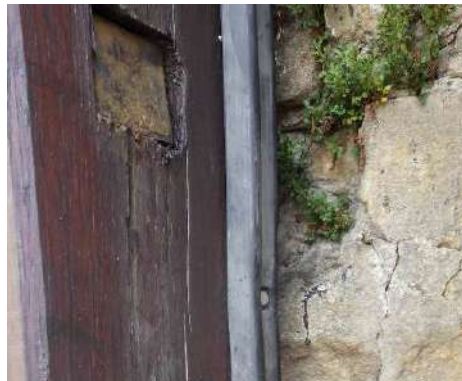
Figure 60 : Joint fixé sur le montant du panneau est (côté amont) et permettant de réaliser l'étanchéité du système par appui sur la porte opposée (porte ouest – côté aval de la porte)

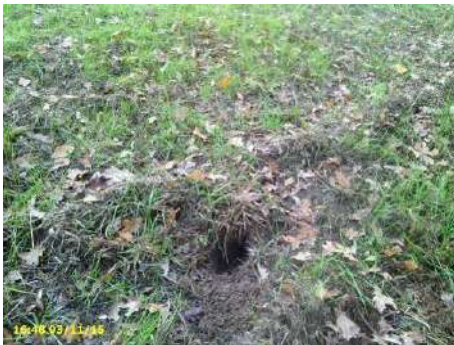
Figure 115 : Terrier de 5cm de diamètre sur haut du talus coté val (tronçon VTA n°1 – Val Est)

Ces terriers sont susceptibles de favoriser des infiltrations et chemins d'écoulement à travers la digue, voire d'être à l'origine d'une érosion interne. Ces terriers peuvent également être des facteurs aggravants vis-à-vis de l'érosion externe sur le talus val en cas de surverse.

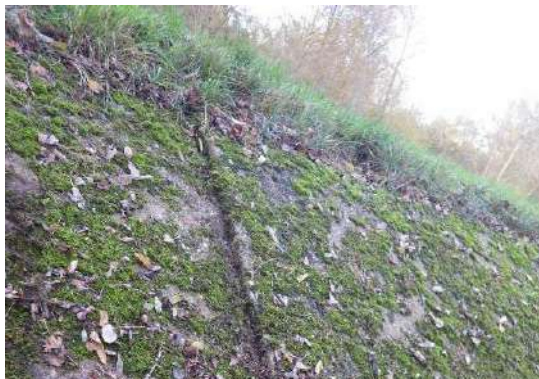
Il est noté toutefois un mouvement vertical par endroits ayant décalé les joints des dalles de béton.

Figure 123 : Décalage observé à la jointure de 2 dalles de béton sur talus coté Loire

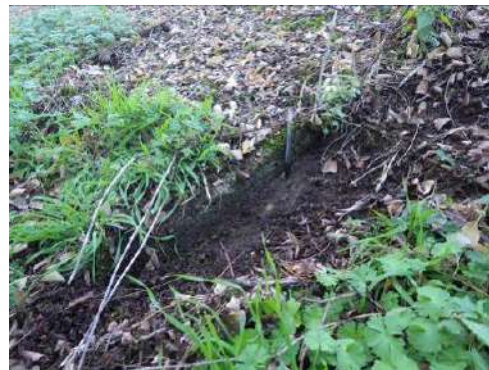
Figure 124 : Décalage vertical de l'ordre de 5cm entre 2 dalles de béton sur talus coté Loire

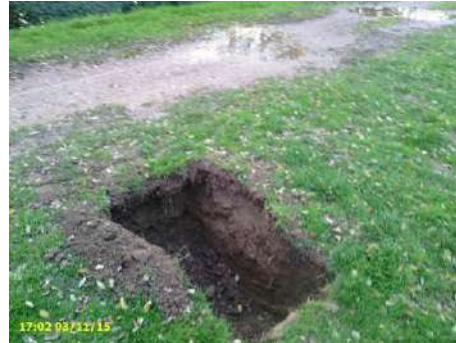
Figure 126 : Prélèvement de matériaux en amont de la station de pompage les Courlis

Après consultation auprès des services techniques de la Mairie de Nevers, il s'agit de trous en prévision de l'installation de panneaux indiquant aux piétons la présence d'un parc. A ce jour les trous ont été rebouchés par du béton, correspondant à l'emplacement du scellement de ces panneaux.
