ÉTUDE DE DANGERS DES DIGUES DE LA LOIRE DE CLASSE B ET C

4 - Rapport de la Visite Technique Approfondie 2014

Visites techniques approfondies des digues domaniales du département de la Nièvre - Rapport de visite 2014 des digues de protection du val de Saint-Hilaire-Fontaine

1105 Av Pierre Mendès-France BP 4001 30001 NIMES CEDEX 5 Tel : 04.66.87.50.00 - Fax : 04.66.87.51.03
Titre du document :	VTA 2014 - Val de Saint-Hilaire-Fontaine
N° Affaire :	800730

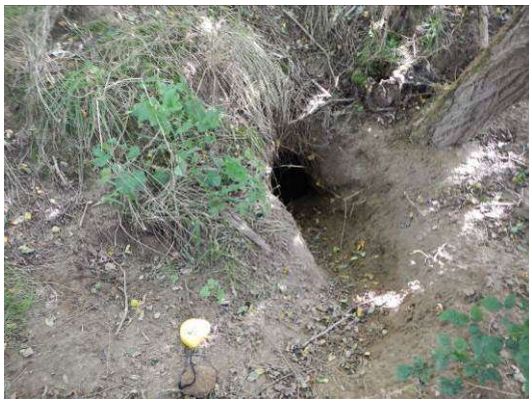
Figure 11 : terrier sur talus coté Loire

Ces terriers sont susceptibles de favoriser des infiltrations et chemins d'écoulement à travers le digue, voire d'être à l'origine d'une érosion interne. Les terriers de diamètre supérieur ou égal à 15 cm ont un risque plus accru vis-à-vis de l'apparition d'un phénomène d'érosion interne.

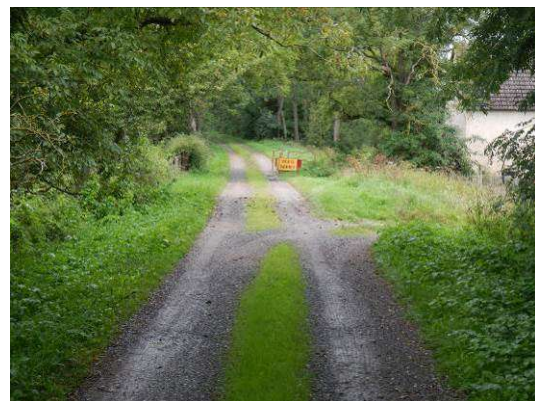
Figure 20 : piste en crête vue vers l'aval

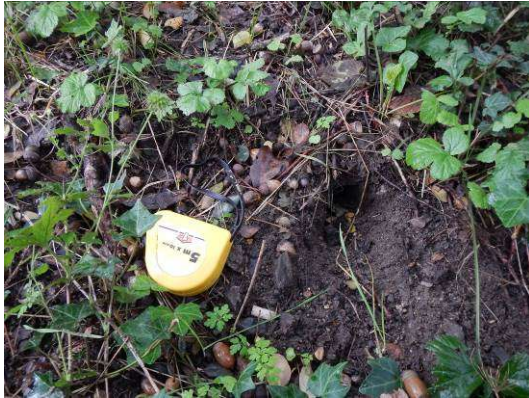
Terriers 5cm de diamètre peu vulnérable

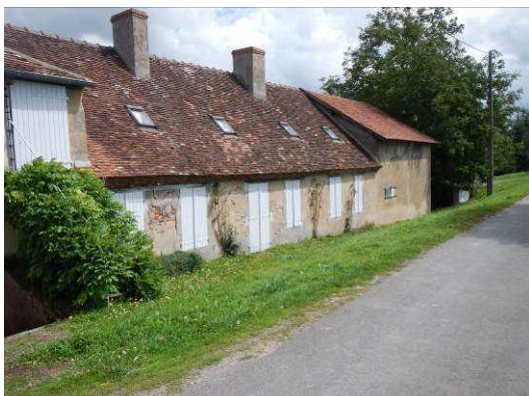
La présence de bâtiments encastrés dans la digue constitue une problématique vis-à-vis de l'érosion interne par le raccourcissement du chemin hydraulique qu'ils induisent.

*Maison encastrée sur talus coté val à Thareau
(tronçon n°2)*
